Hydromorfologi  
Trekanten och  
Långsjön

Datum  
2020-11-06  
Projekt ID  
773816

Kund  
Stockholms Stad, Miljöförvaltningen

## Hydromorfologi Trekanten och Långsjön - underlag till åtgärdsprogram

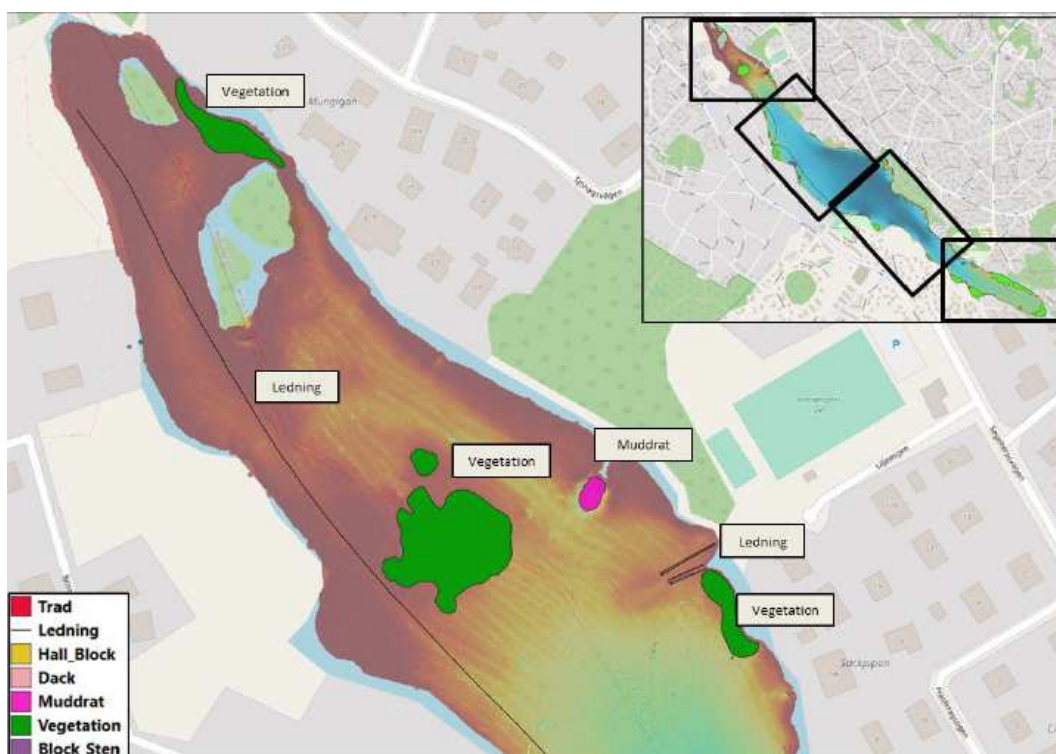
Figur 3. Tolkade strukturer från sjömätning i norra delen av Långsjön, utförd av Clinton 2020. I den nordvästra delen påträffades ledningar, vegetation och muddrat område vid en brygga.

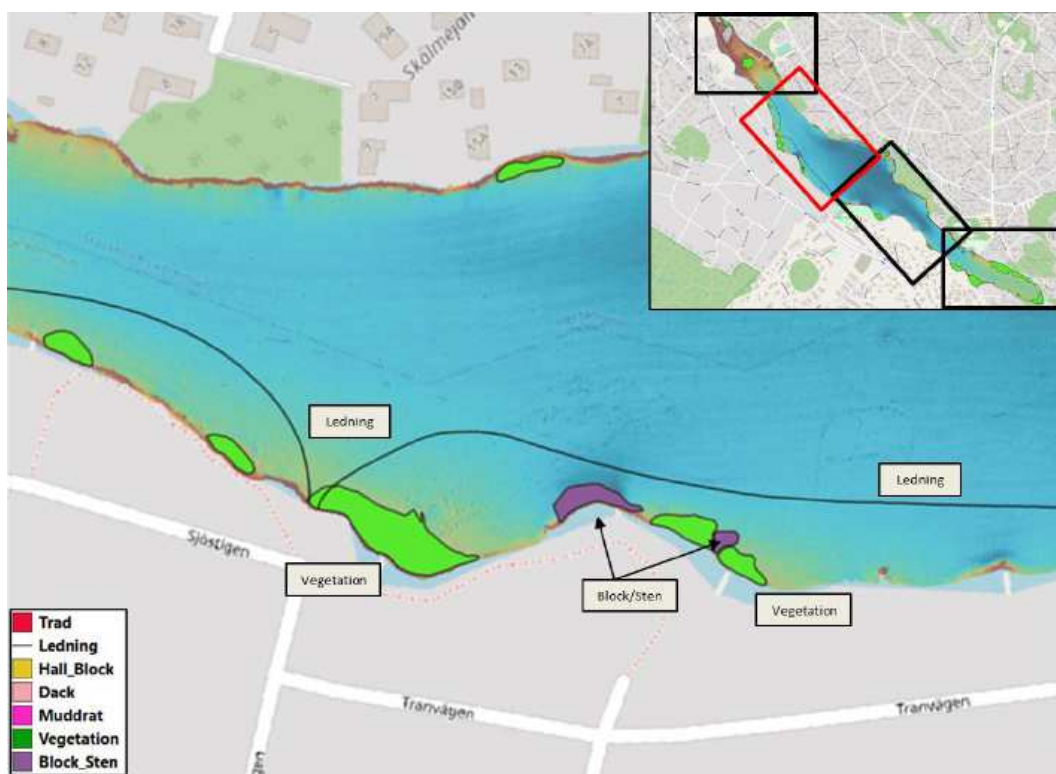
Figur 4. Tolkade strukturer från sjömätning av Långsjön, utförd av Clinton 2020. I den nordliga mellersta delen påträffades ledning, block och sten, samt vegetation.

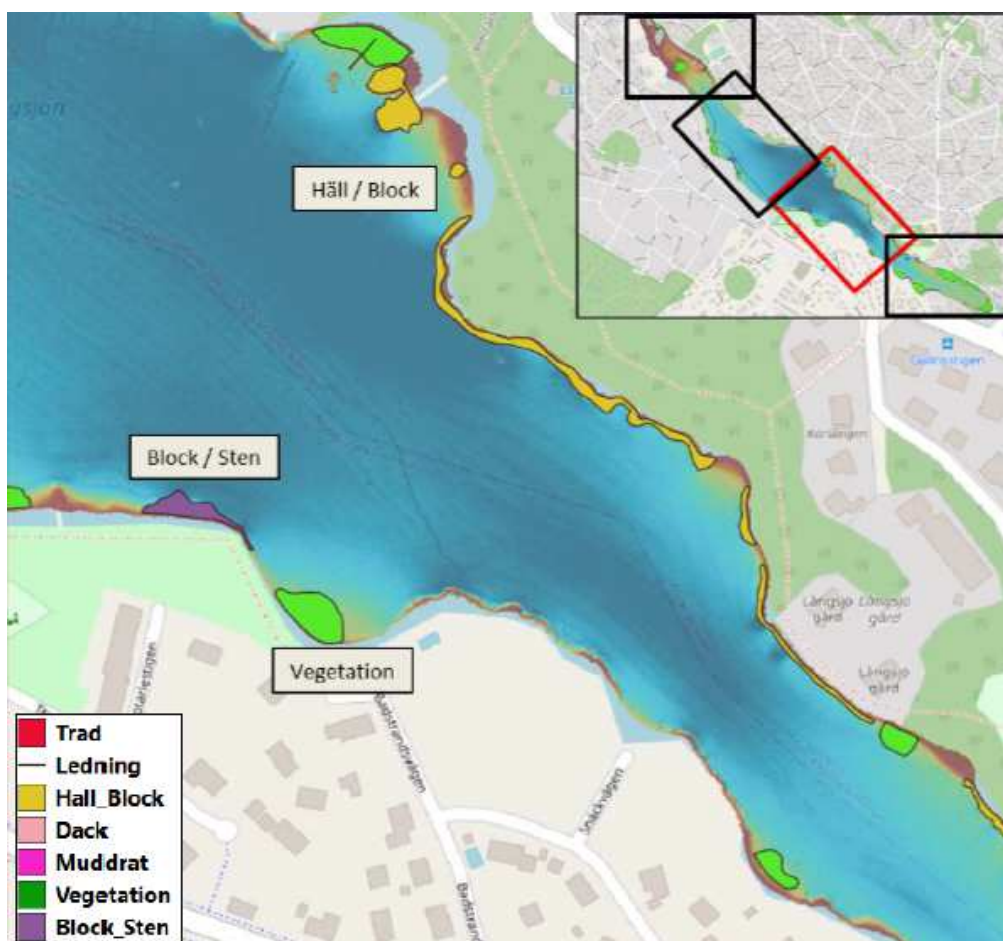
Figur 5. Tolkade strukturer från sjömätning av Långsjön, utförd av Clinton 2020. I den södra mellersta delen påträffades, ledning, muddrat område, block, häll och sten.

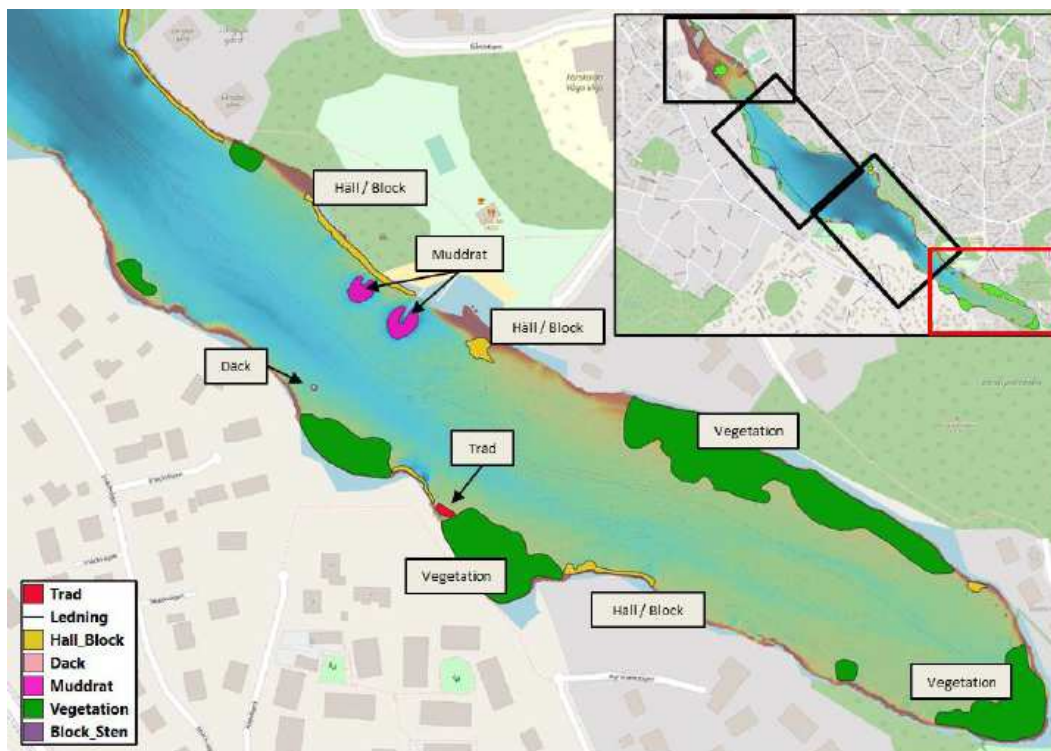
Figur 6. Tolkade strukturer från sjömätning av Långsjön, utförd av Clinton 2020. I den södra delen påträffades muddrade områden utanför bryggorna vid badplatsen, ett större däck, träd, vegetation, hållar och block.

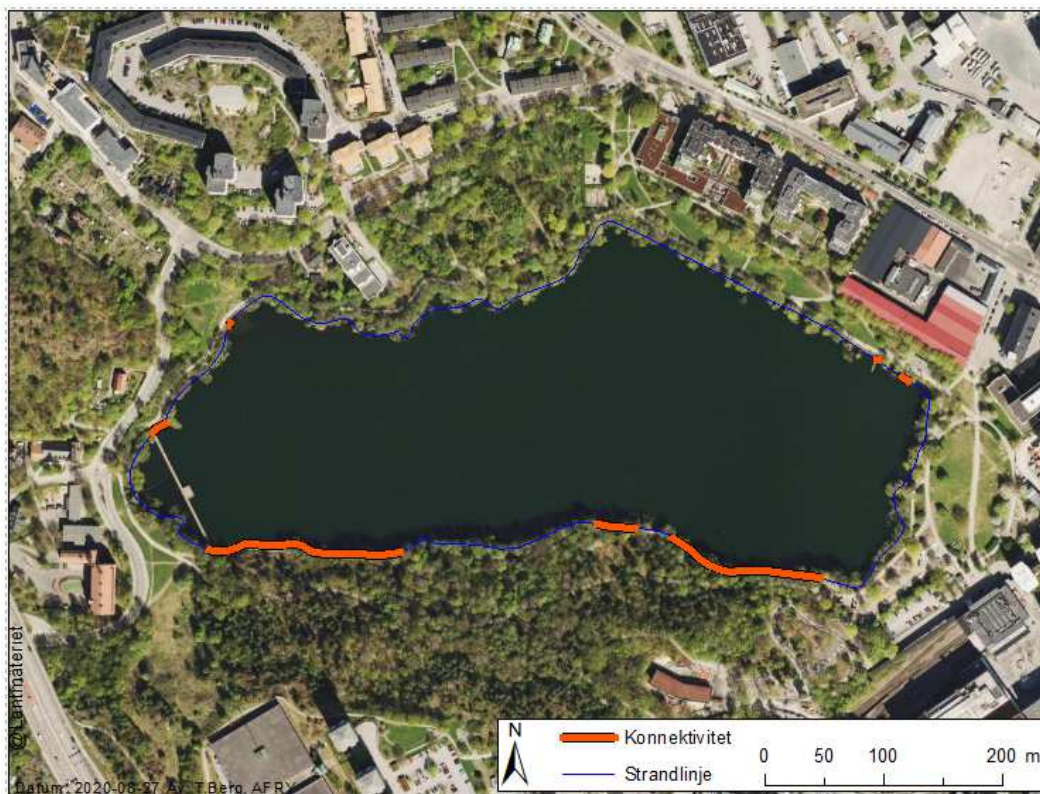
Vid fältbesöket noterades enstaka mindre områden (kring 4 m<sup>2</sup>) som eventuellt kan klassas som svämplan. Troligen har det funnits större ytor som har fyllts igen, tex i den östra kanten och nordöstra kanten kring det tidigare utloppet. Vid besöket syntes det att delar av gångvägen på södra sidan som är i form av en brygga inte går ut över vattenytan, förmodligen påverkar delar av den inte konnektiviteten negativt. Man såg också att gångvägen på södra sidan delvis inte går ut över vattenytan. Där påverkar den förmodligen inte konnektiviteten negativt. Bedömningen är att den sträckan är så pass kort att det inte påverkar resultatet av GIS-analysen, så statusen förblir måttlig för parametern.

Figur 9. Bedömning av konnektivitet till närområde och svämplan i Trekanten. De röda sträckan visar områdena som bedöms ha bristande konnektivitet.

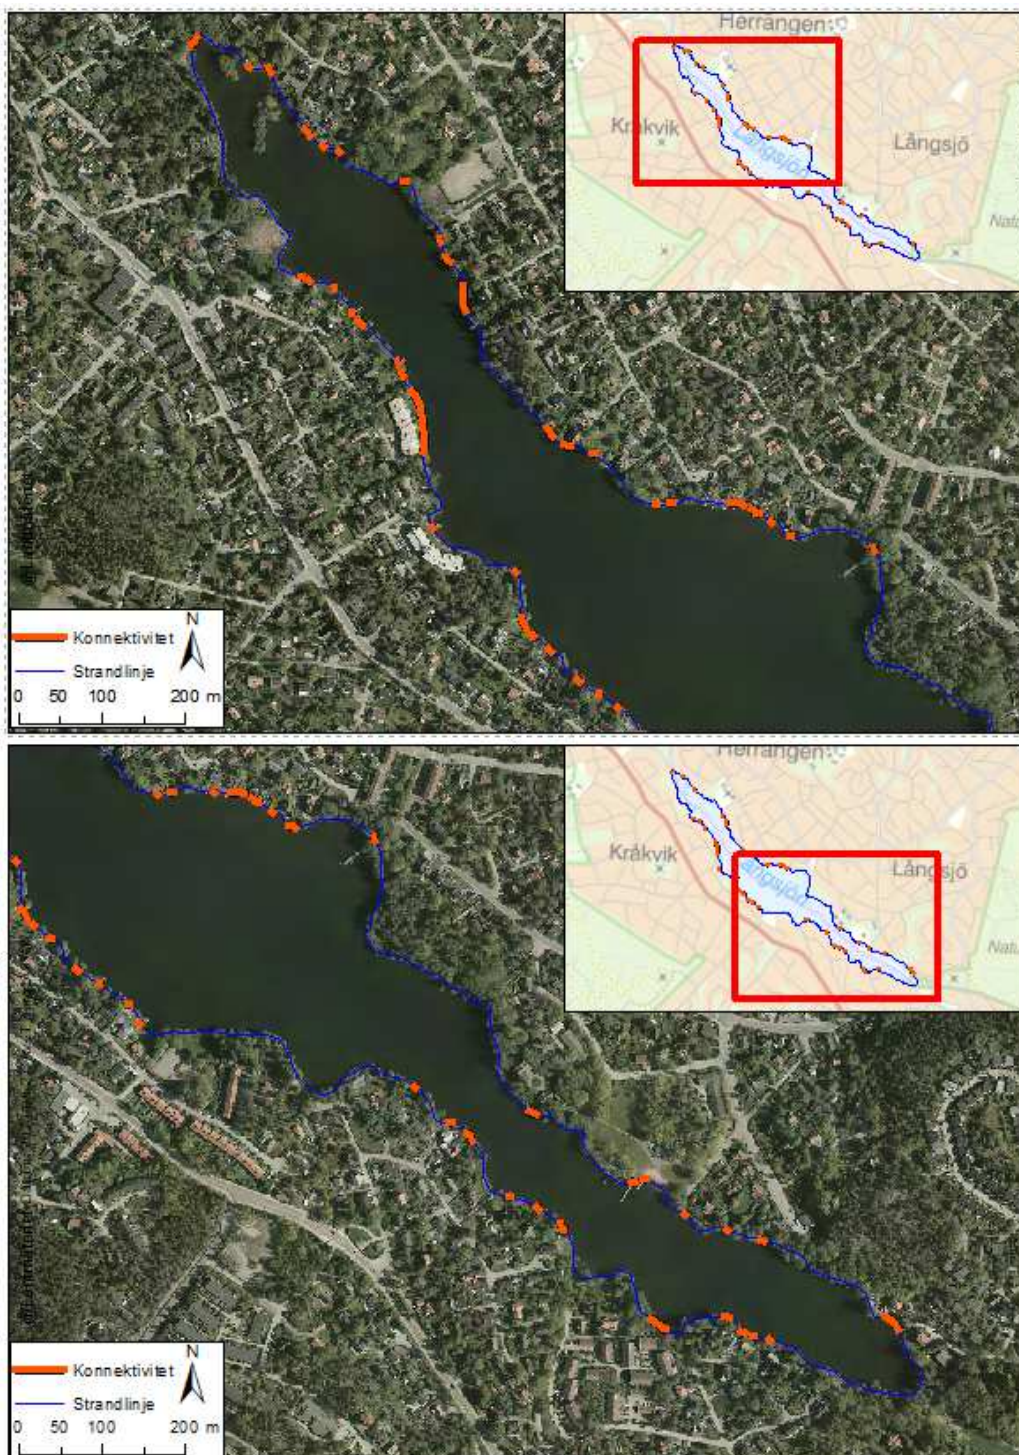
Vid fältbesöket noterades några små ytor (kring 10 m<sup>2</sup>) som kan översvämmas vid högvatten. Långsjöns vattennivå är dock kraftigt reglerad och höga nivåer förhindras genom avsänkning av sjön innan de förväntas uppstå.

Figur 10. Bedömning av konnektivitet till närområde och svämplan i Långsjön. De röda sträckan visar områdena som bedöms ha bristande konnektivitet.

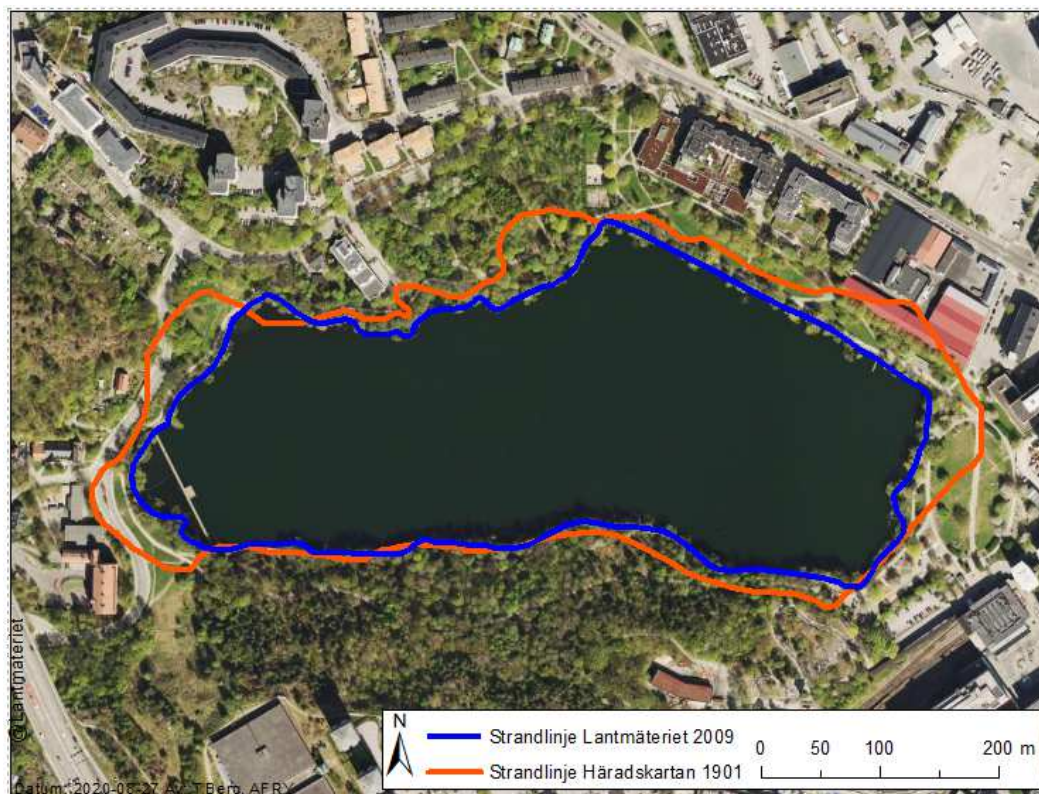
För Trekanten är nuvarande strandlinje 1718 meter och sjöarean är 130189 m<sup>2</sup>. Strandlinjen från Häradskartan är 1935 m och sjöarean 163035 m<sup>2</sup>. Det ger en förändring i procent enligt formeln ovan på 11 %, vilket ger god status, se figur 11.

Figur 11. Bedömning av planform i Trekanten. Den blå linjen är dagens strandlinje och den röda är strandlinjen från Häradskartan 1901.

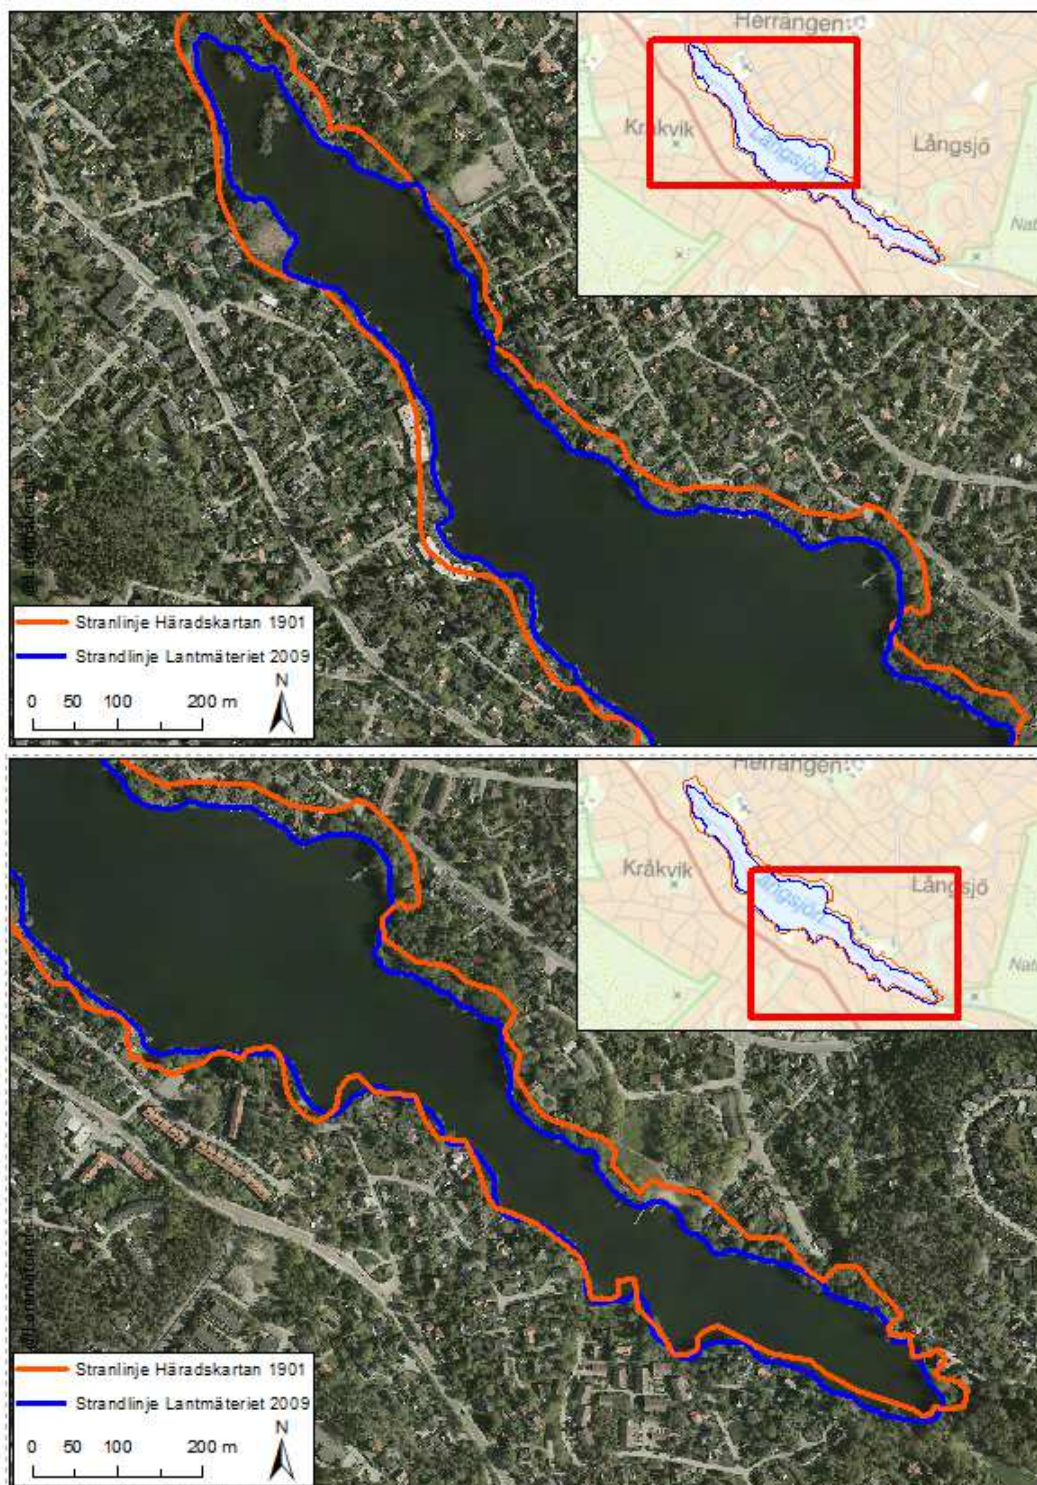
För Långsjön är nuvarande strandlinje 4584 meter och sjöarean är 284507 m<sup>2</sup>. Strandlinjen från Häradskartan är 4956 m och sjöarean 353934 m<sup>2</sup>. Det ger en förändring i procent enligt formeln ovan på drygt 15 %, vilket är precis i gränsen mellan god och måttlig status, se figur 12.

Figur 12. Bedömning av planform i Långsjön. Den blå linjen är dagens strandlinje och den röda är strandlinjen från Häradskartan 1901.

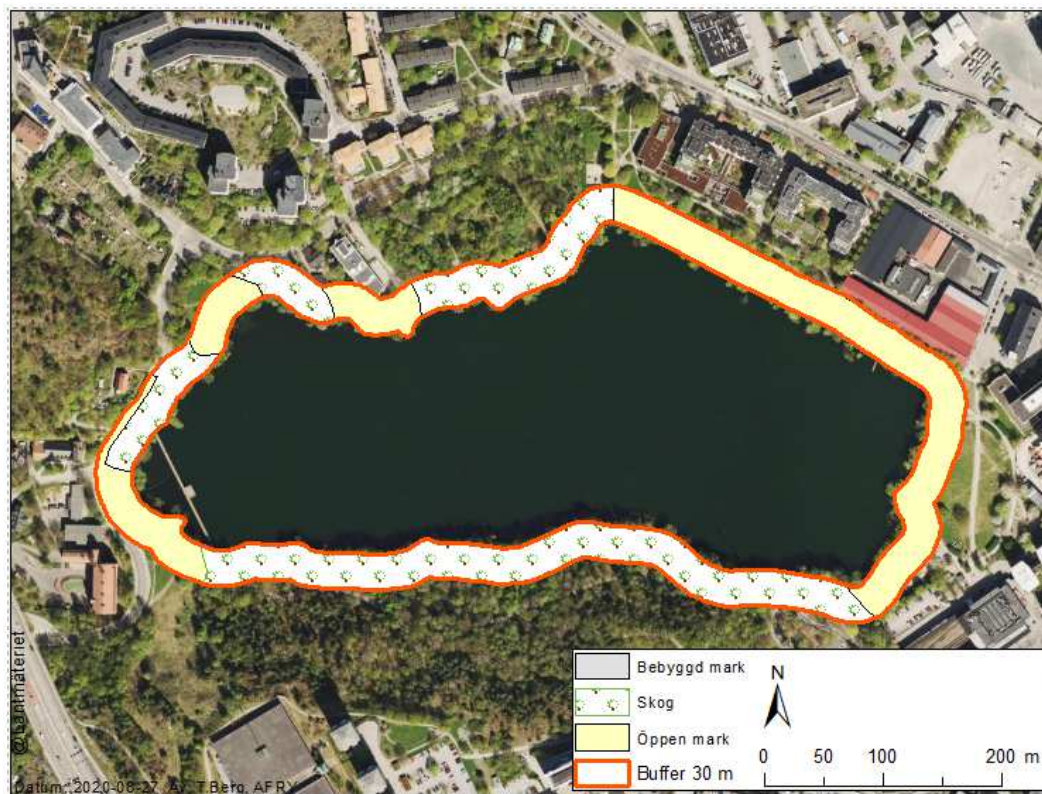
Runt Trekanten finns det en anlagd gångväg, i den analys som gjorts här är den inräknad, då den anses vara en anlagd yta. Statusklassningen för Trekanten vid den förra förvaltningscykeln skiljer sig mot den som nu gäller i VISS (som är hög status), tidigare var sjön klassad till otillfredsställande status för närområdet. Sannolikt är det gångvägen som skiljer den bedömning som är gjord här mot den som finns i VISS, att gångvägen inte är medräknad i den nyaste klassificeringen i VISS.

Figur 13. Bedömning av närområde i Trekanten. Närområdet domineras av öppen mark och skog.

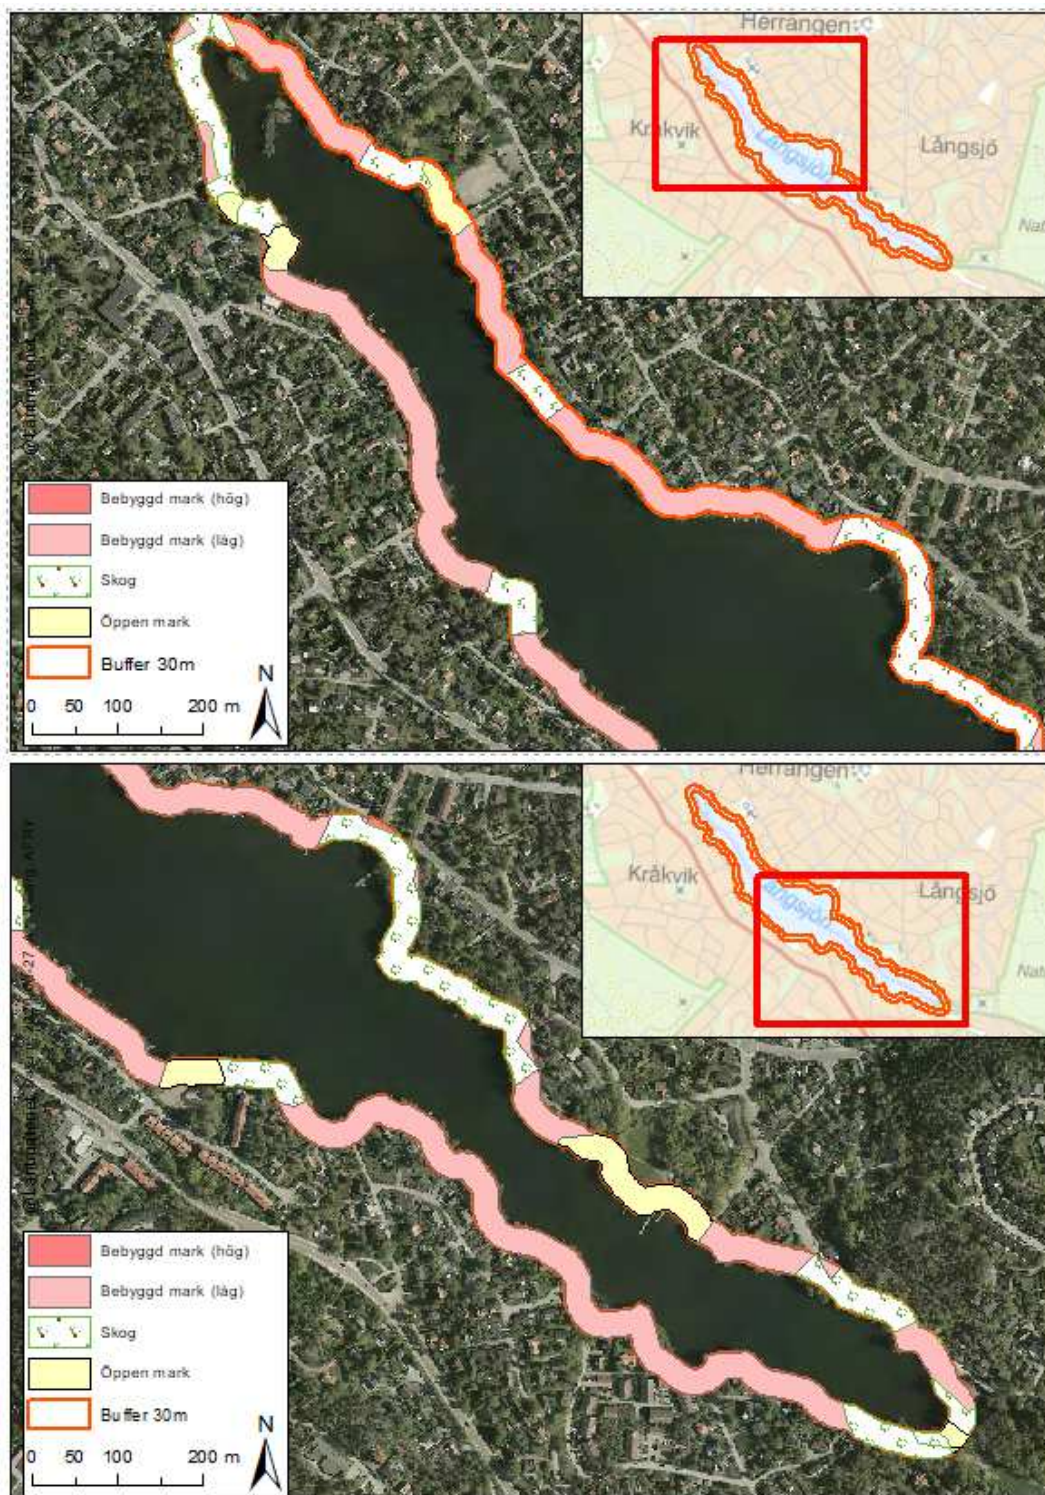
Analysen gav att den totala arean med en buffert på 30 meter från strandlinjen var ca 139 251 m<sup>2</sup>, anlagd eller brukad mark (öppen och bebyggd mark i kartan) var 99 304 m<sup>2</sup> och skogsmark 39 947 m<sup>2</sup>, vilket gav att närområdet utgörs till 71% av anlagda ytor och/eller aktivt brukad mark. Det ger otillfredsställande status, se figur 14.

Figur 14. Bedömning av närområde i Långsjön. Bebyggd mark med låg intensitet dominerar närområdet kring Långsjön. Mindre delar består av skog eller öppen mark.

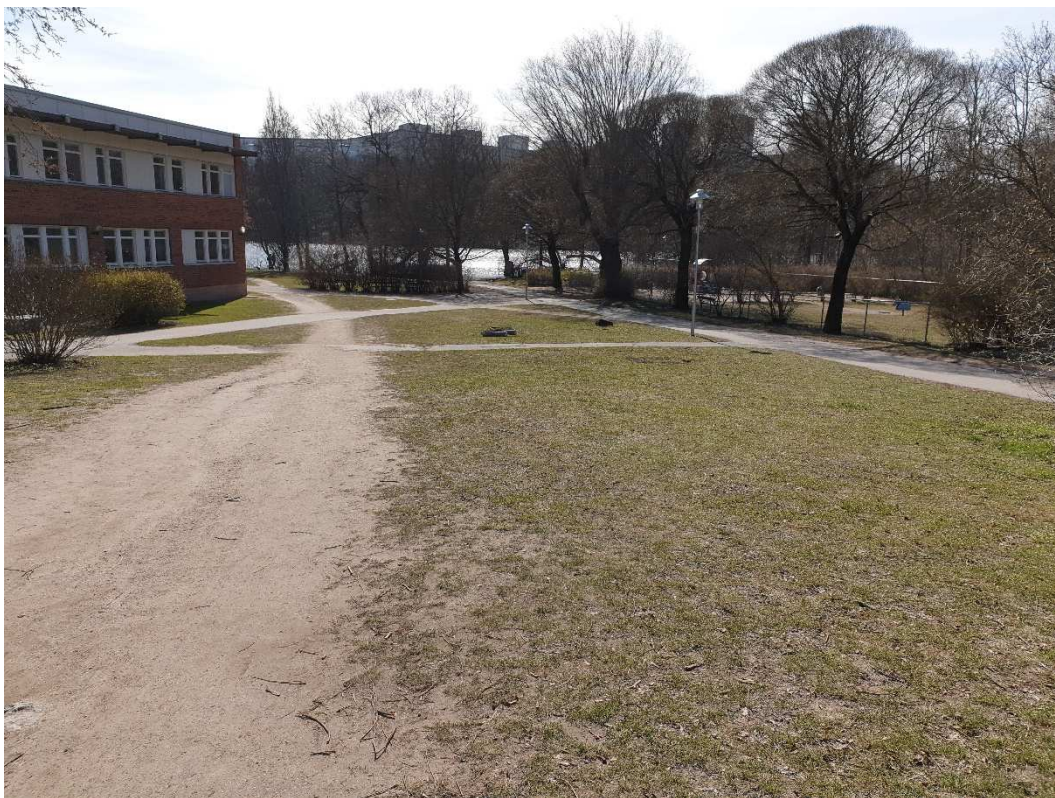
*Figur 20. Området där kulverten som föreslås öppnas upp och byggas om, som är utloppet från Trekanten. Kulverten går några meter under marken. Bilden visar även att marken lutar ner mot Trekanten, vilket medför att kulverten går djupare i marken ju längre från Trekanten den är. Det ursprungliga utloppet var troligen under byggnaden till vänster i bilden.*

I denna utredning har möjligheten att öppna upp kulverten i gångstråket/parken närmast Trekanten undersökts, figur 15 och 20, dvs söder om Lövholmsvägen. Detta förslag är ett komplement till Tyréns utredning. Då kulverten inte går där det naturliga utloppet är utan den går under en kulle blir det svårt att göra en bäck på den södra sidan av Lövholmsvägen. Kulverten går flera meter under markytan. Att öppna upp kulverten medför att sträckan som går i en mörk kulvert förkortas så att bara kulvert finns kvar under Lövholmsvägen. Det som då kan göras är att bygga ett schakt med väggar och ha ett galler på så att det blir ljusinsläpp ner till vattnet. Troligen blir det i så fall bäst att även ha ett staket runt så det inte blir så mycket spring på gallret. Underhåll kommer att krävas då skräp troligen kommer hamna i den. Som Tyréns utredning visade kommer ytterligare vatten att behöva pumpas, tex från Mälaren för att vattendjupet i kulverten inte ska blir för litet. Tyréns uppger att minst 30 l/s behöver pumpas under perioden 1 mars till 30 juni. Det är under den perioden den mesta vandringen sker av lekande fisk. Botten i den nya kulverten med gallertak behöver utformas så att ett bra djup kan uppnås vid låga flöden, samma princip som vid ett tvåstegsdike kan tillämpas, dvs med en smal mittfåra och en upphöjd terrass. Exempel på hur man kan bygga runt en fiskväg finns i figur 21.
