## Rapport Rålambshovsparken

- hydrogeologisk utredning
- infiltrationskapacitet
- markmodell
- ledningsnät

**Slutrapport**

**Konsult: WSP Sverige AB**

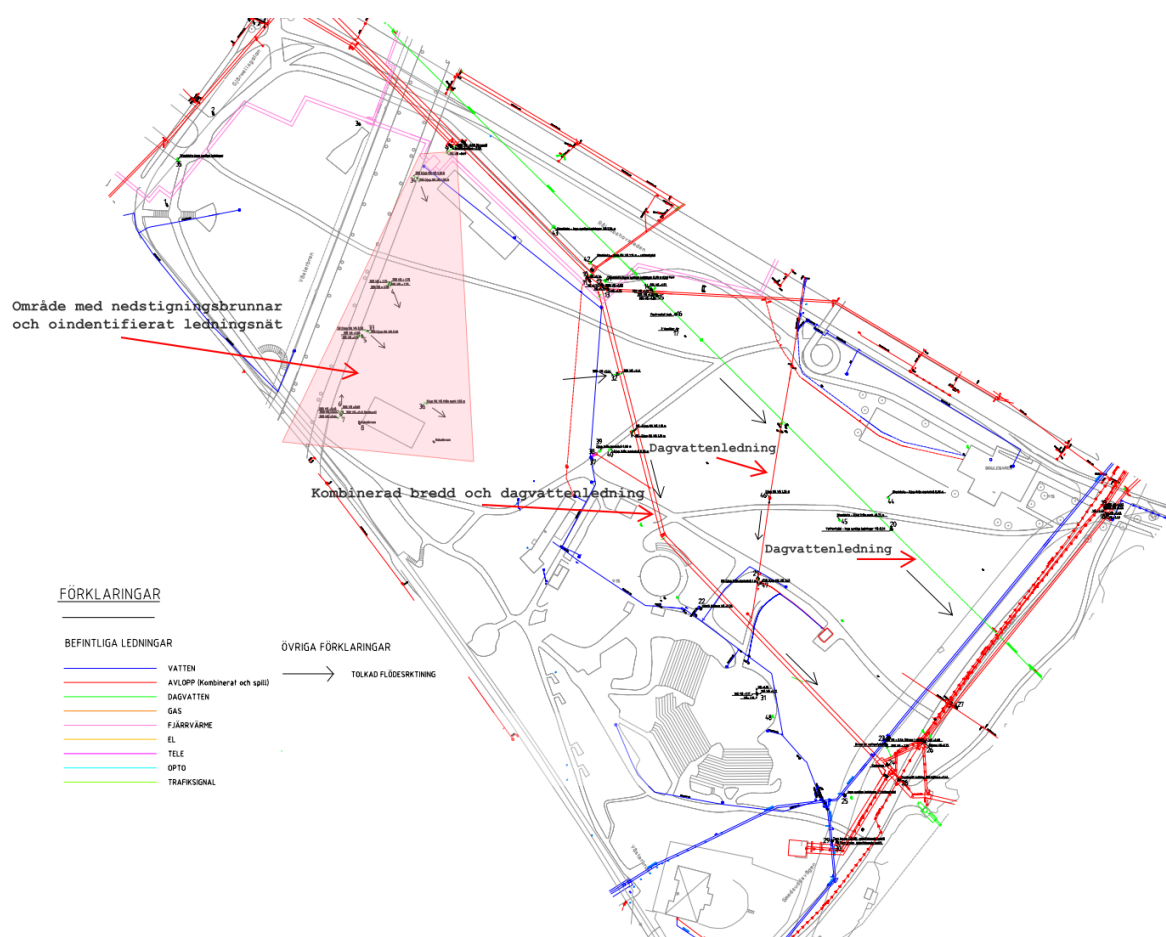
Figur 11 VA-nät i parken. Fullständig ledningskarta redovisas i Bilaga 2

Utredningen har visat att den samlingskarta som tagits ut över parken, ej stämmer överens med verkligheten. Vid platsbesöket identifierades fler brunnar och ledningar än som kunde konstateras ur samlingskartan. Detta gällde främst dagvattenledningar och dagvattenbrunnar.

Den mest utmärkande skillnaden mellan samlingskartan och verkligheten gäller dagvattennätet i parken, där det visade sig finnas fler ledningar och brunnar än de som är utmarkerade på kartan.

Det går en större kombinerad ledning rakt genom parken, se Figur 11. Denna ledning består av en betongkylvert med byggår 1931, med en dimension på 1800x1600 mm. Detta är en dagvattenledning men den fungerar även som en bräddledning från spillvattennätet. Bräddning sker då kapaciteten på spillvattenledningen överskrids. Denna ledning mynnar sedan ut i Riddarfjärden. Till denna dagvattenledning är även mindre dagvattenledningar kopplade. Det finns även ytterligare en dagvattenledning som mynnar ut i Riddarfjärden. Denna är dock enbart för dagvatten och har ej breddning från spillvattnet.

Utöver ledningar utmarkerade i samlingskartan har ytterligare ett dagvattennät upptäckts vid inventeringen av nedstigningsbrunnarna. Detta nät har dock ej kunnat identifieras via inspektionerna, utan endast en tolkad flödesriktning har kunnat tas fram via inmätningarna av vattengångarna i brunnarna. Riktningarna av ledningarna i dessa brunnar kan ses i Bilaga 2 samt sammanställningen i form av skisser från inmätningarna. Det krävs mer utredning för att fastställa hur detta nät hänger ihop. Figur 11 visar en översiktlig bild av VA-nätet i parken samt området med nedstigningsbrunnar (som inte har identifierats på ledningskartan).

Flertalet nedstigningsbrunnar för dagvatten upptäcktes utmed västra sidan av parken, närmast där Lilla Västerbron korsar parken, se Figur 11. På samlingskartan är nedstigningsbrunnarna

För att kunna kartlägga dagvattenledningsnätet i parken föreslås att filmning utförs av ledningarna eller att någon typ av färganalys utförs. Detta för att kunna sammanställa hur ledningarna går.
