INVENTERING AV LUNDA INDUSTRIOMRÅDE

EN UNDERSÖKNING AV POTENTIELLA KÄLLOR TILL
FÖRORENINGAR MED NEGATIV MILJÖPÅVERKAN PÅ
DAGVATTEN TILL BÄLLSTAÅN.

ANNA SENNSTRÖM

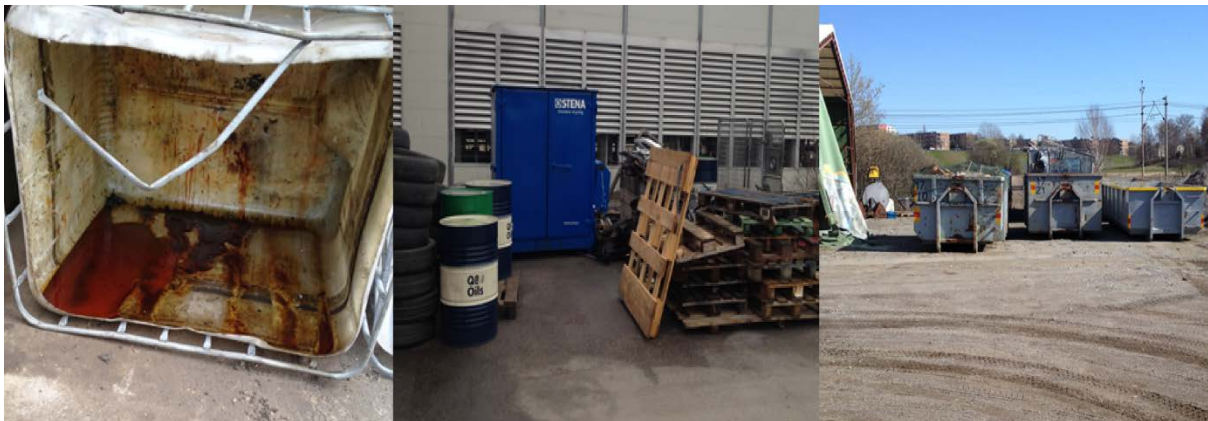
De flesta aktörerna bedriver sin verksamhet inomhus. De som bedrev verksamhet utomhus var uppställningsplatsen för skrotbilar samt metallåtervinningen. I övrigt är det mycket aktivitet vid de många lastkajerna i området, dagligen kommer det lastbilar som lastar och lossar varor. Genomgående kan sägas att området präglas av en ständig rörelse av fordon blandat personbilar, bussar och tung trafik. I det inventerade området finns även en drivmedelspump speciellt för truckdiesel. Övriga aktiviteter som framkom vid inventeringen är att vissa verksamheter säger sig spola av sina fordon med högtryckstvätt, dock utan tvättmedel. Vanligt förekommande var att containrar med olika innehåll förvarades på verksamheternas tomter. Skicket på dessa containrar varierade, vilket påverkar hur väl de håller tätt. Vissa containrar var öppna medan andra var stängda. Figur 3 visar exempel på hur det kunde se ut vid inventeringen av verksamheternas utomhusmiljöer på industriområdet.

Figur 3. Visar en ”ren” behållare för metallskrot, en vanlig syn av blandat avfall samt några av de i området så vanligt förekommande containrarna.

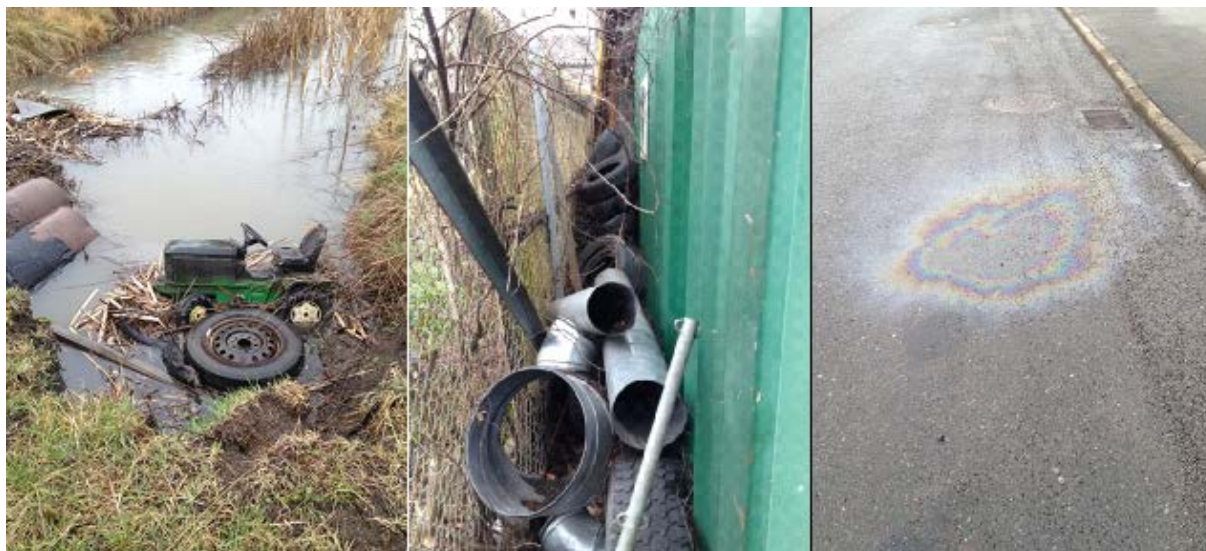
Att det förekommer mycket tung trafik i Lunda industriområde står klart via observationer vid inventeringen samt efter samtal med verksamhetsutövare. Trafiken bidrar till att vägmateriell slits samt till slitning av fordon som slutligen tillfaller dagvattnet, vilket i slutänden hamnar i Bällstaån. Utöver vägtrafiken finns det ett antal järnvägsspår för pendeltåg längs industriområdets yttre gräns, med direkt närhet till Bällstaån. Det är dock svårt att säga vilka mängder miljöskadliga ämnen som de troliga källorna orsakar då det inte utförs särskilda mätningar vid utloppen, samt att de är svåra att visuellt se. I samband med inventeringen identifierades inga särskilda punktkällor. Troligtvis tillkommer miljögifter Bällstaån via dagvatten från Lunda industriområde till stor del från diffusa källor, vilka exemplifieras nedan. Figur 4 visar exempel på diffusa källor som kan tänkas vara potentiella föroreningskällor till Bällstaån.

Figur 4. Visar exempel på diffusa källor, bland annat identifierades däck i Bällstaån.

Det kan tyckas lätt åtgärdat att städa upp i området då avfall i miljön är en bidragande orsak till att miljöskadliga ämnen utsöndras och sprids av exempelvis gamla plastföremål. Lunda industriområdes verksamheter är till största del verksamma under dagtid. Under nattetid kan det ske saker som inte är kopplade till verksamheterna i sig. Bland annat berättade en verksamhetsutövare på en av återvinningarna om hur det sker dumpningar av diverse avfall

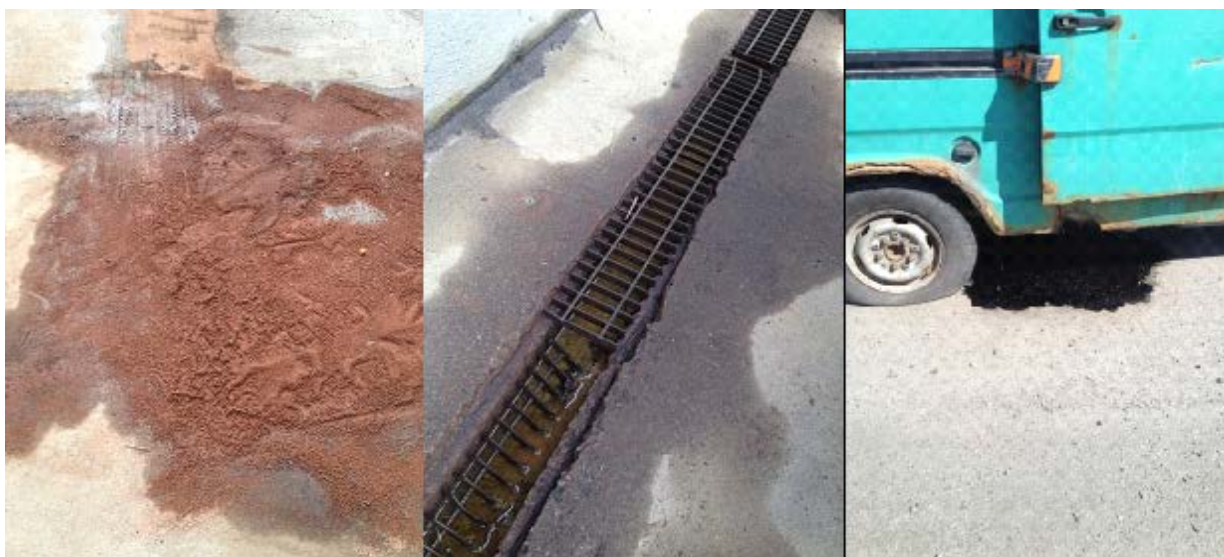
Olja är den föroreningskälla som är lättast att identifiera, eftersom den är påtaglig för synen i och med dess mörka färg, lukt och konsistens. En tillfrågad verksamhetsutövare beskrev en scen från en tidig vårdag när grus från industriområdet hade sopats ihop efter vintern, och sedan lagts på hög vid verksamhetens parkering. Verksamhetsutövaren beskrev hur en tydlig oljehinna rann till den närliggande dagvattenbrunnen när regnet föll. Nedan visar Figur 6 flera exempel på oljeläckage som påträffades i samband med inventeringen.

Figur 6. Visar absorptionsmedel med olja som inte städats upp, en vattenränna innehållande oljerester samt en skrotbil som läcker olja bland industriområdets verksamheter.

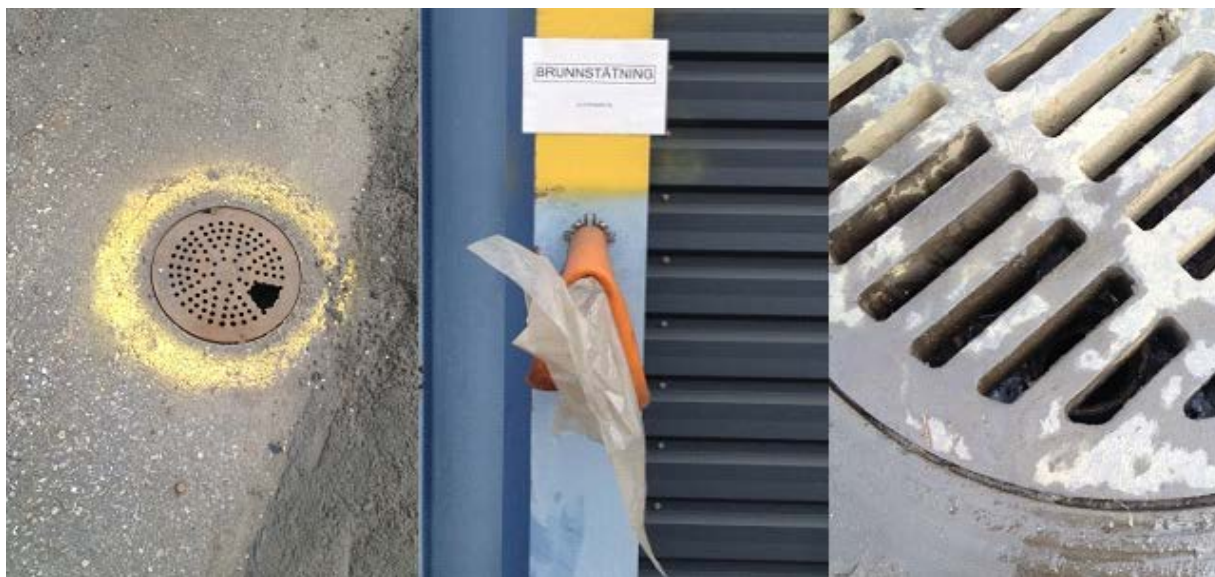
Nedan visar Figur 7 exempel på god beredskap med förebyggande åtgärder, samtliga från en och samma tillståndspliktiga verksamhet.

Figur 7. Bilden till vänster visar en dagvattenbrunn som är tydligt utmarkerad med gul färg, bilden i mitten visar på beredskap för brunnstättning med plastduk. Bilden till höger visar en dagvattenbrunn med filter och oljeavskiljare.
