SCHAKTNING OCH TERMISK BEHANDLING AV PAH- FÖRORENADE MASSOR PÅ GASVERKSTOMTEN

MILJÖKONTROLL

Datum: 2005-09-22

Uppdragsgivare: GFK Region Ytterstad

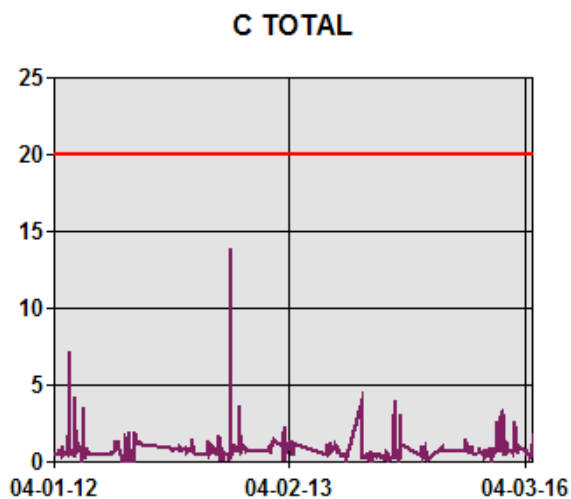
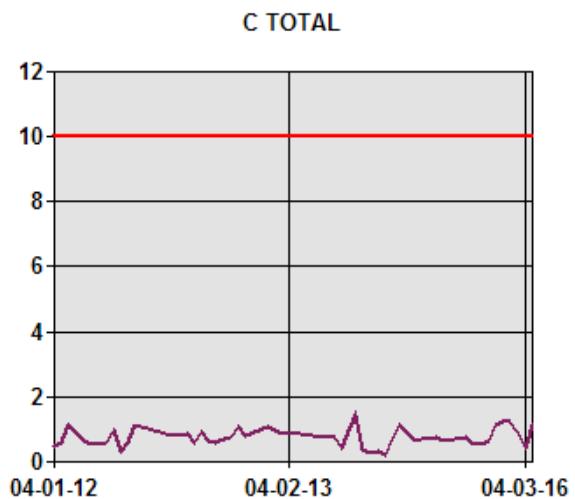
Figur 4. Organiska ämnen mätt som totalt organiskt kol (mg/m^3), 30 minuters medelvärde

Figur 5. Organiska ämnen mätt som totalt organiskt kol (mg/m^3), dygnsmedelvärde

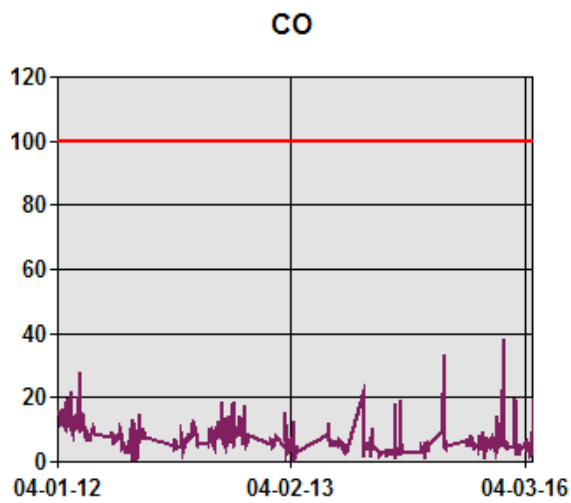
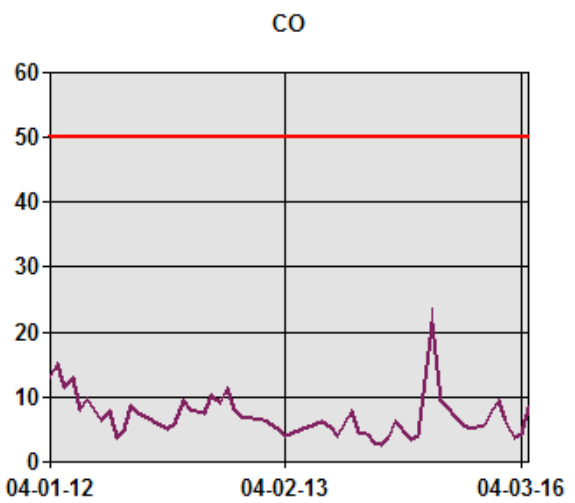
Figur 6. Koloxid (mg/m³), 30 minuters medelvärde

Figur 7. Koloxid (mg/m³), dygnsmedelvärde

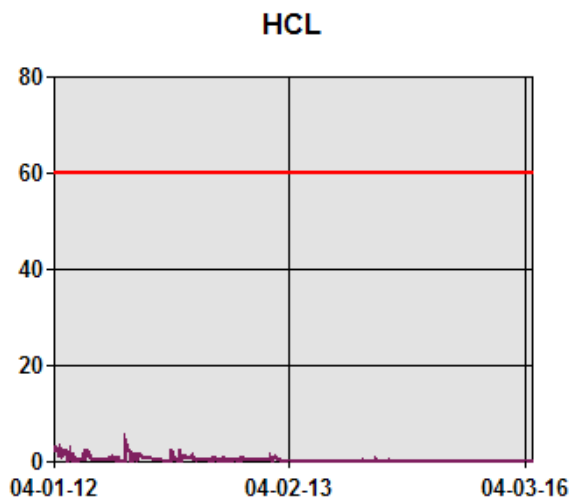
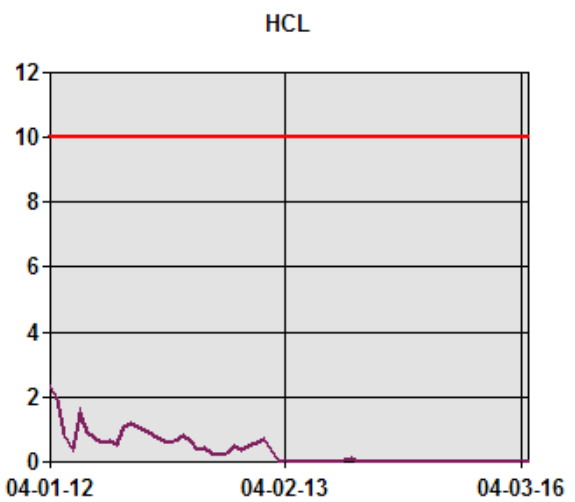
Figur 8. Klorväte (mg/m³), 30 minuters medelvärde

Figur 9. Klorväte (mg/m³), dygnsmedelvärde

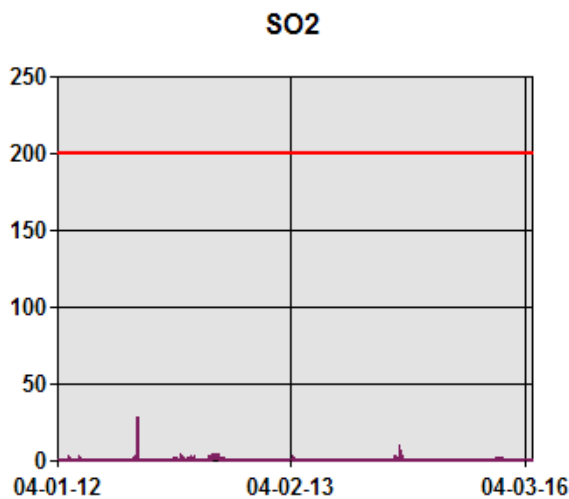
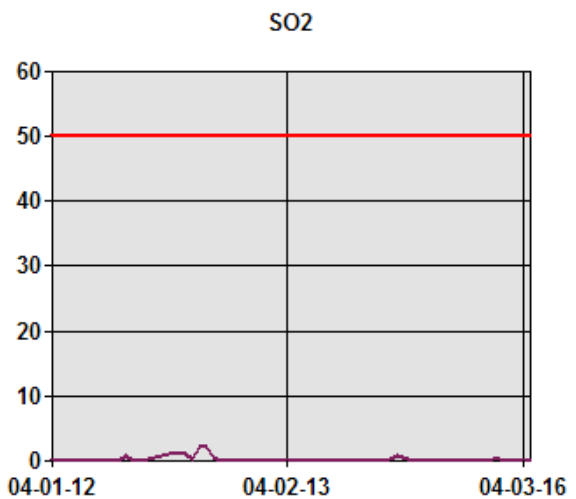
Figur 10. Svaveldioxid ($\mu\text{g}/\text{m}^3$), 30 minuters medelvärde

Figur 11. Svaveldioxid ($\mu\text{g}/\text{m}^3$), dygnsmedelvärde

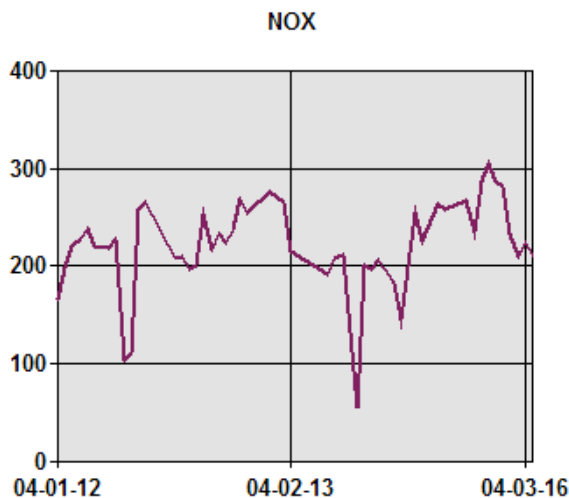
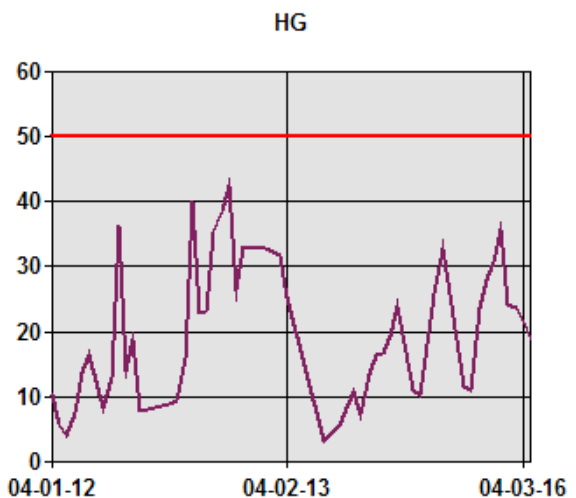
Figur 12. Kväveoxider (mg/m^3), 8 timmars medelvärde

Figur 13. Kviksilver ($\mu\text{g}/\text{m}^3$), 8 timmars medelvärde

Emissionsmätningarna visar sammantaget att rökgasutsläppen ligger inom ramen för vad som tillåts enligt förordningen om förbränning av farligt avfall. Se även 9.2.2 nedan.

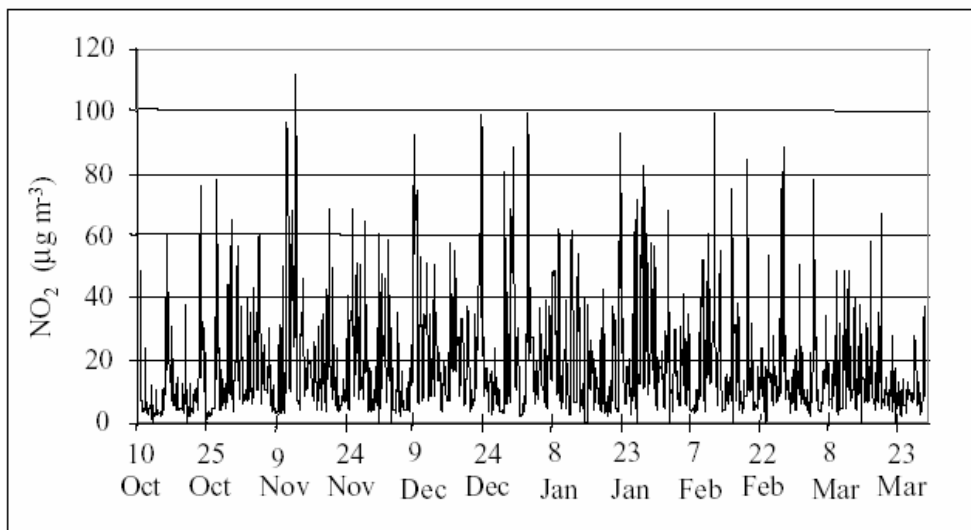
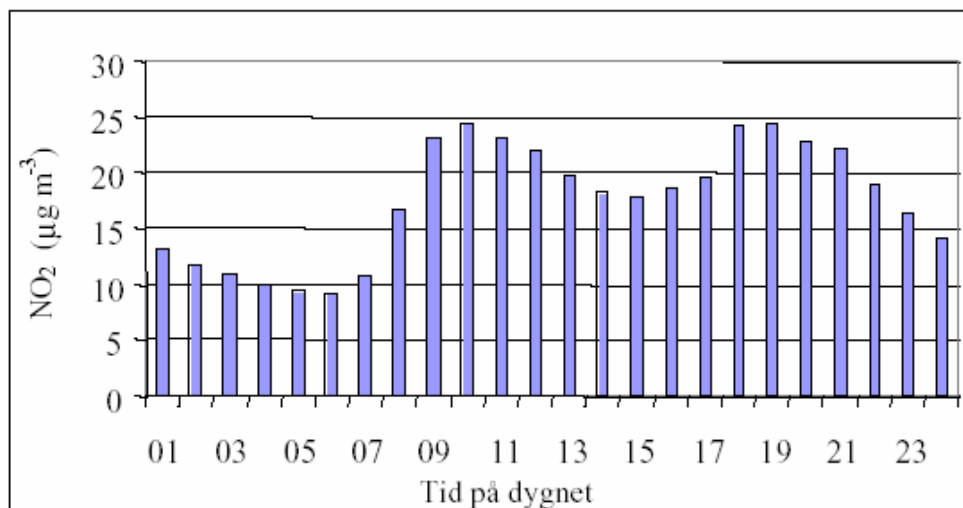
Figur 14. Tidsserie av NO₂ mätt på station 1 under tiden 03-10-11 till 04-03-29

Figur 15. Medelvärden av NO₂ på station 1 vid olika tidpunkter på dygnet mellan 03-11-10 – 04-04-01.

Något högre värden av NO₂ -halter erhöles i period 2 och 3 vilket enligt IVL kan förklaras av dels anläggningens idrifttagande, dels inversioner allmänt för perioden. En fördjupad studie av NO₂-halten i olika vindsektorer visade att högre värden erhöles från andra vindsektorer än den där anläggningen låg. Påverkan från anläggningen bedömdes som minimal avseende NO och NO₂.

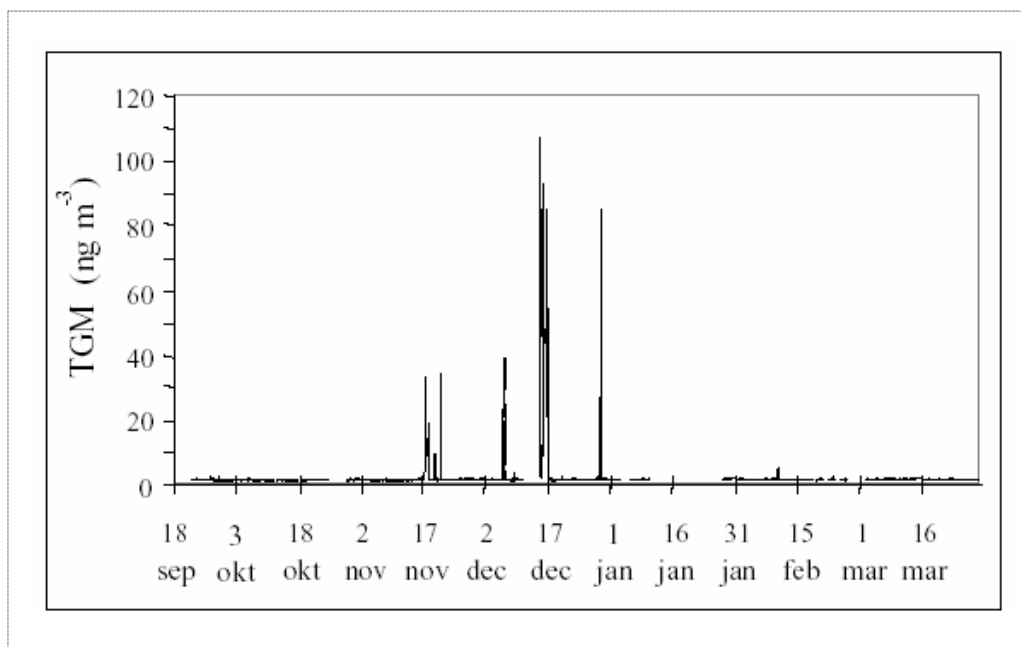
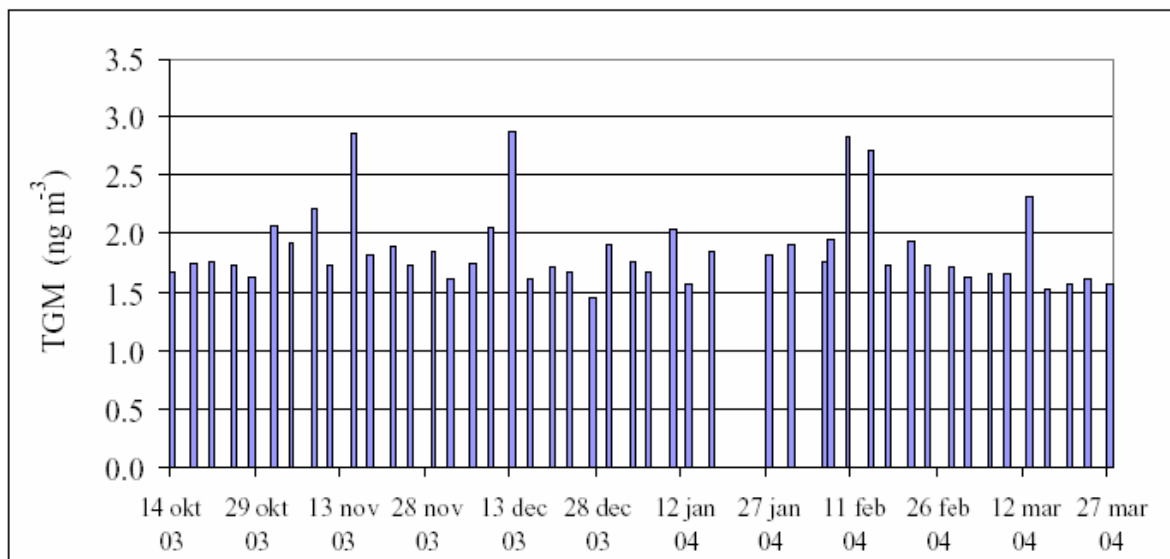
Figur 16. Timmedelvärden av kvicksilver (TGM) från station 1 mellan 03-11-18 till 04-03-29. (WHO's riktvärde för livslång exponering är $1\ 000\ \text{ng/m}^3$).

Figur 17. 24-timmarsmedelvärden av kvicksilver (TGM) från station 2 mellan den 03-10-14 till 04-03-29.

Kvicksilverhalterna uppmätta från station 1 är jämförbara både med bakgrundshalter och med halter i stadsluft med undantag från period 2 under intrimning då medelhalten var något högre och maxhalten kraftigt förhöjd då vinden blåste mot mätstationen. Vid period 3 då anläggningen gick under normal drift och i huvudsak gick dygnet runt var halterna endast något förhöjda.

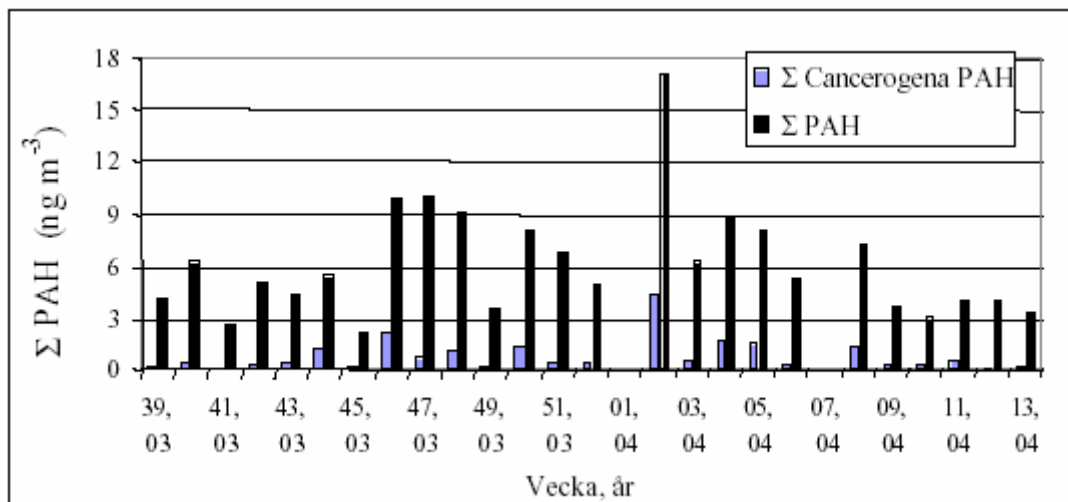
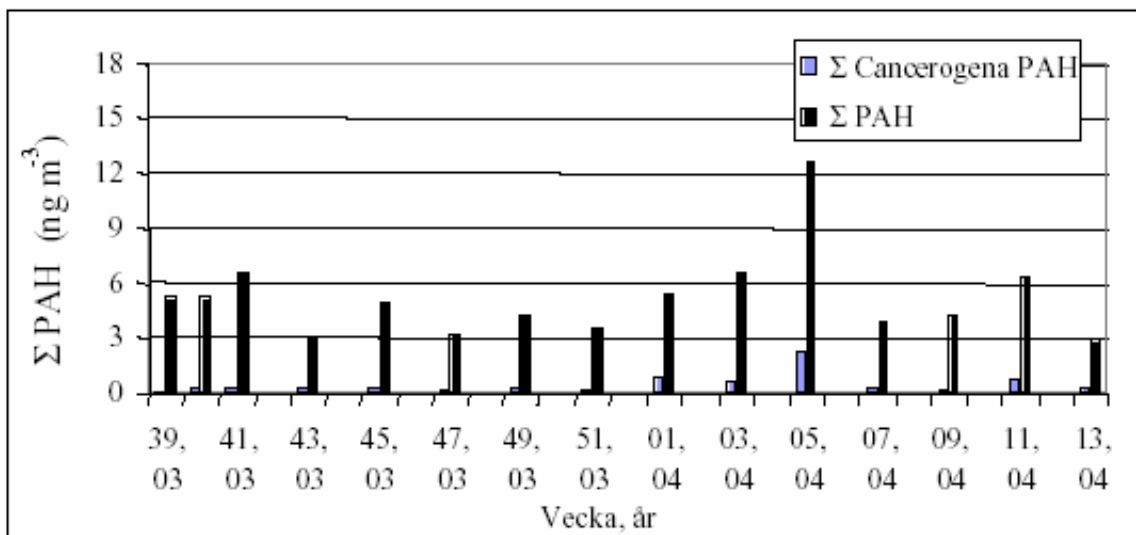
Figur 18. Veckomedelvärden av PAH på station 1.

Figur 19. Veckomedelvärden av PAH på station 2.

Enligt IVL är bidraget från lokala källor förhållandevis litet och härrör till största delen från trafik i närområdet. Eventuella bidrag från markarbeten eller reningsanläggningen kan inte urskiljas på station 1 och på station 2 är halterna ännu lägre.

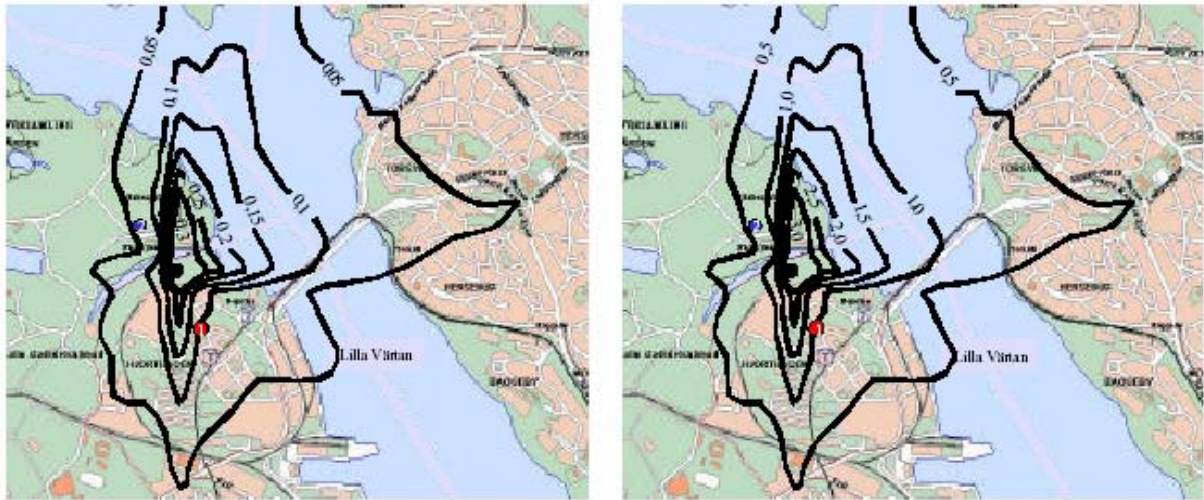
var vindriktningen övervägande sydvästlig och de högsta halterna har uppkommit nordost om anläggningen. Medeldistributionen redovisas i [Figur 20](#) och [Figur 21](#).

Figur 20. Medeldistribution av kvicksilver (TGM) från anläggningen (ng/m^3).

Figur 21. Medeldistribution av NOx från anläggningen (ug/m^3).
