# Fritt fram i Tyresån

## Utredning reglering och fiskvandring i nedre Tyresån

2017-03-06

Beställare: Tyresåns vattenvårdsförbund  
c/o Stockholm Vatten och Avfall  
Michael Wzdulski  
106 36 STOCKHOLM

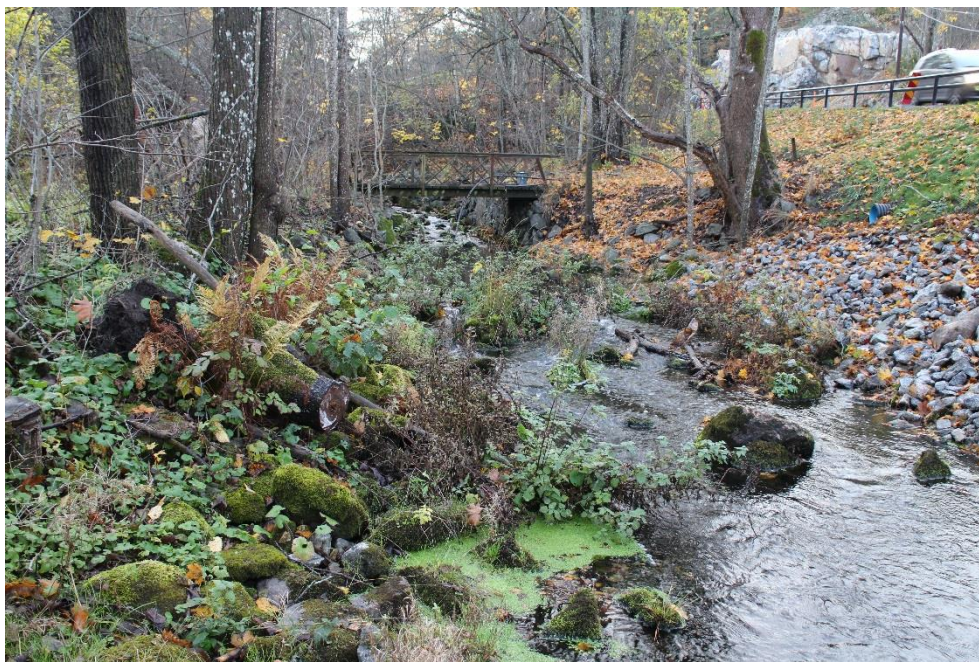
**Figur 9.** Vid platsbesöket 26 oktober 2016 uppgick flödet till ca 100 l/s. Flödet var så pass lågt att vattendjupet vid åns branta passager att både upp och nedvandrande fisk hindrades.

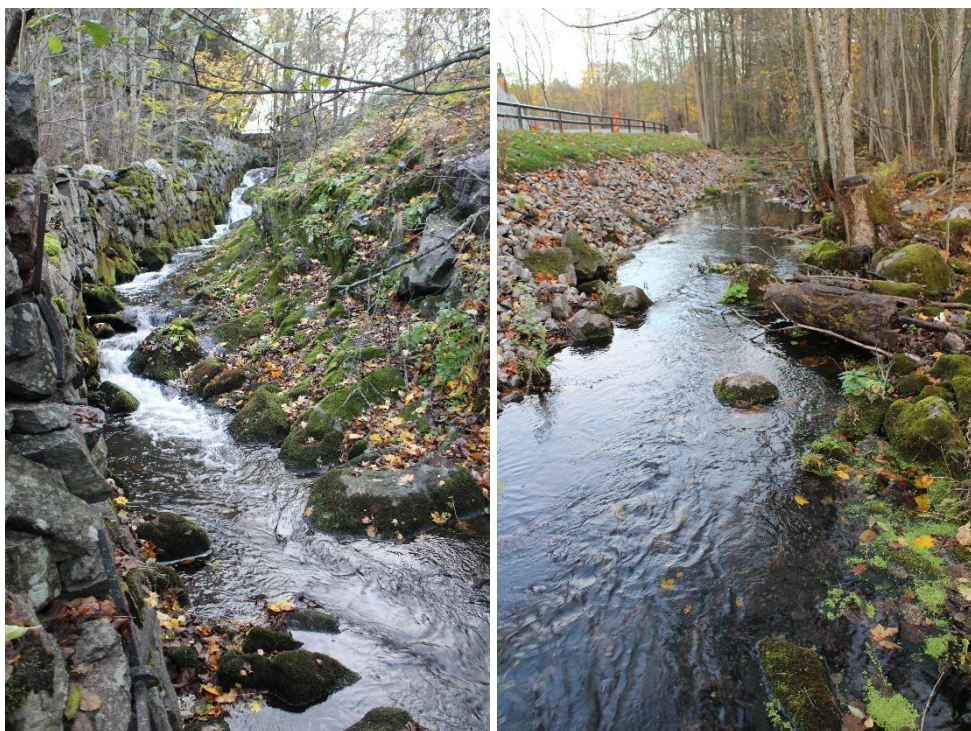
**Figur 19.** Lokalt i framför allt Follbrinksströmmen är vattendraget kraftigt fysiskt påverkat genom rensning och kanalisering på grund av en väg som går alldeles intill åfåran och långa stenmurar. Källa Norconsult 2016.

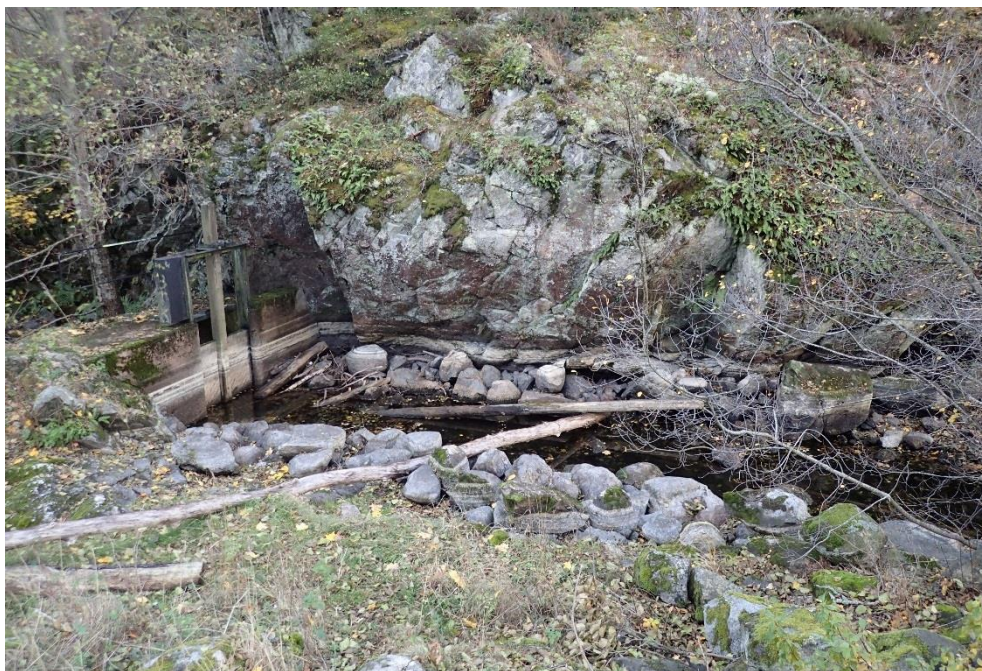
**Figur 25.** Kronddammen belägen i det vänstra utloppet av sjön Tyresö-Flaten. Tidigare fanns ett skibord till vänster om befintlig dammbyggnad. Norconsult, 27 oktober 2016.

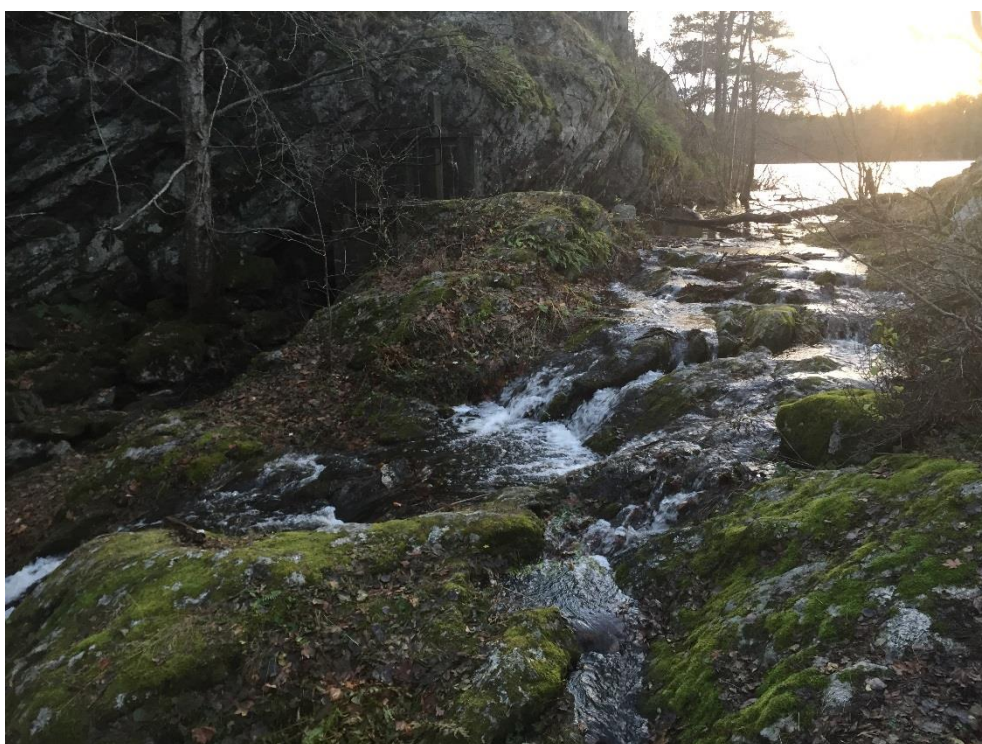
**Figur 26.** I samband med höga flöden rinner vatten där det tidigare fanns ett utskov vid Kronddammen. Uppströmsvy. Michael Wzdulski, 24 november 2016.

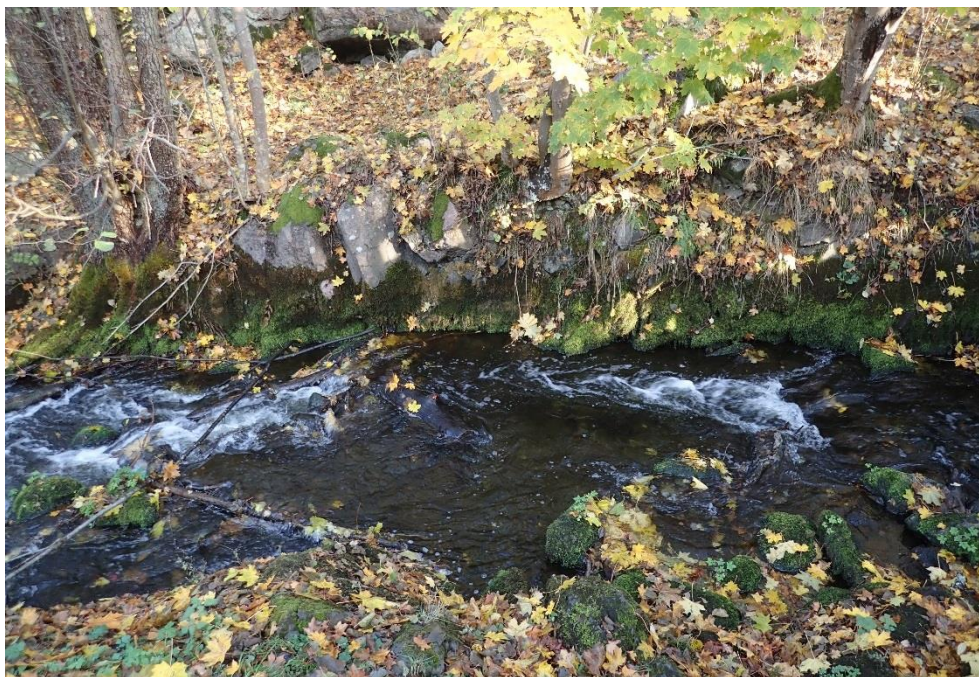
**Figur 27.** Nedströms utskovet vid Kvarndammen är fåran sprängd. Norconsult 2016.

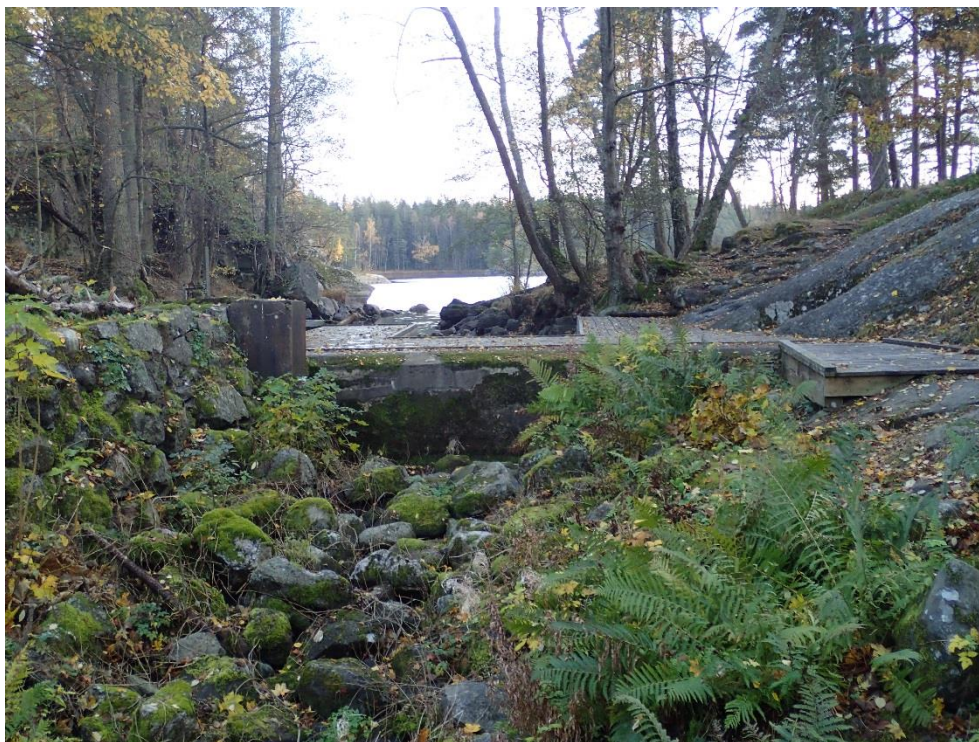
Till vänster om utskovsdammen finns en anslutningsdamm av betong som sträcker sig tvärs över vad som förefaller vara en naturliga fåra. Anslutningsdammen till Kvarndammen är i dåligt skick och det tränger även fram vatten under konstruktionen.

**Figur 28.** Till vänster om Kvarndammen finns en anslutningsdamm i betong som är i dåligt skick. Vat-  
ten tränger fram under konstruktionen. Ovan dammen i bild finns en upptagningsplats för kanoter.  
Norconsult 2016.

**Figur 41.** Anslutningsdammen av betong behöver rivas ut för att avsluta vattenverksamheten. Det innebär att upptagningsplatsen för kanoter behöver flyttas.
