RAPPORT
2021-10-29

Hydromorfologi inom Igelbäckens avrinningsområde

Biotopkartering och statusklassning

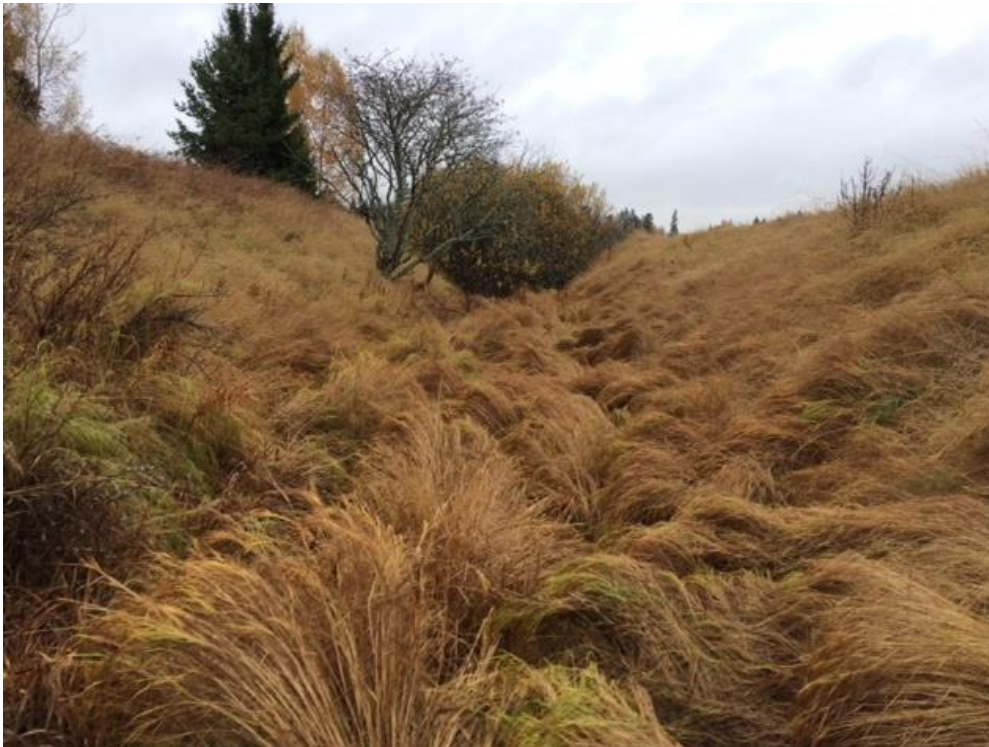
Figur 20. Djupanbäcken på delsträcka 1. Fåran är djupt nedskuren.

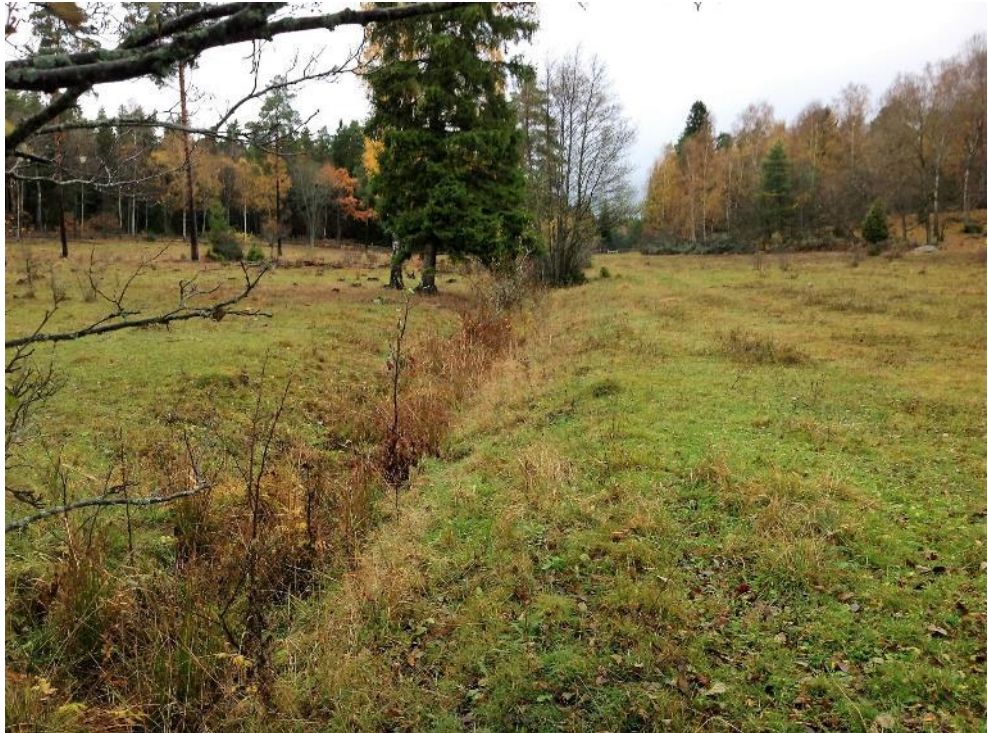
Figur 25. Kalkviksbäcken på delsträcka 2. Bäcken rinner till stor del genom betesmarker.

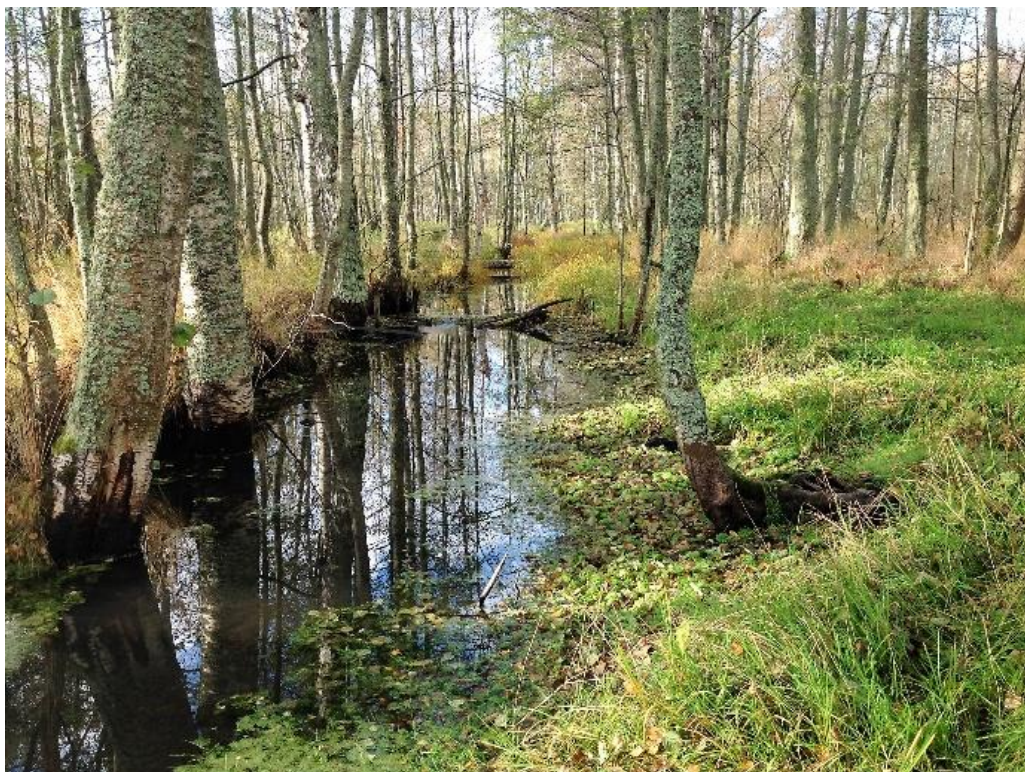
Figur 30. Tånglötsbäcken uppströms Säbysjön på delsträcka 1. Sträckan har hög svämningsfrekvens.
