Igelbäcken

Biotopkartering år 2000

Syftet med rapporten är att beskriva och kvantifiera vattenbiotoper och strandzoner i Igelbäcken och dess biflöden. Vidare är avsikten att lokalisera och dokumentera värdefulla biotoper för skyddsvärda arter (t ex grönling) som påträffats i bäcken. Slutligen lämnar författaren egna förslag till restaurerings- och biotopvårdsåtgärder i och i anslutning till Igelbäcken i hela dess sträckning.

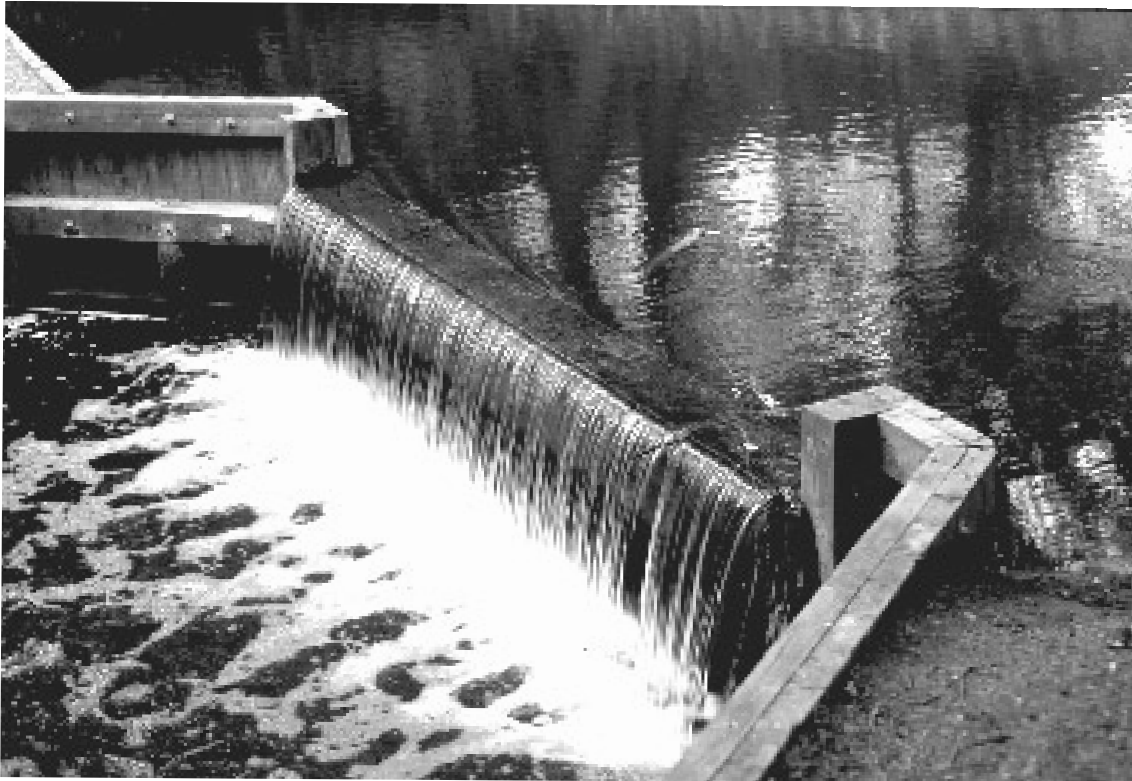
Bild 5. Fördämningen vid Igelbäckens utlopp i Edsviken, vid Ulriksdals slottspark. Fallhöjden är ungefär 50 centimeter. Enstaka exemplar av mört och öring kan här ses hoppa upp om våren.

E: Fördämningen ligger alldeles ovanför den nedersta bron och utgör ett närmast definitivt vandringshinder (VH1). En del mört kan dock hoppa över vandringshindret (vilket man kan se i maj månad) och leka i dammen. Varken nissöga, som lever i Edsviken utanför bäckens utlopp, eller de grönlingar som vandrat ner över kanten kan emellertid ta sig förbi hindret.

återvända förbi dämnet. Diskussioner om en passage förbi dämnet förs för närvarande på initiativ av fiskerikon-sulenten i Stockholms län.

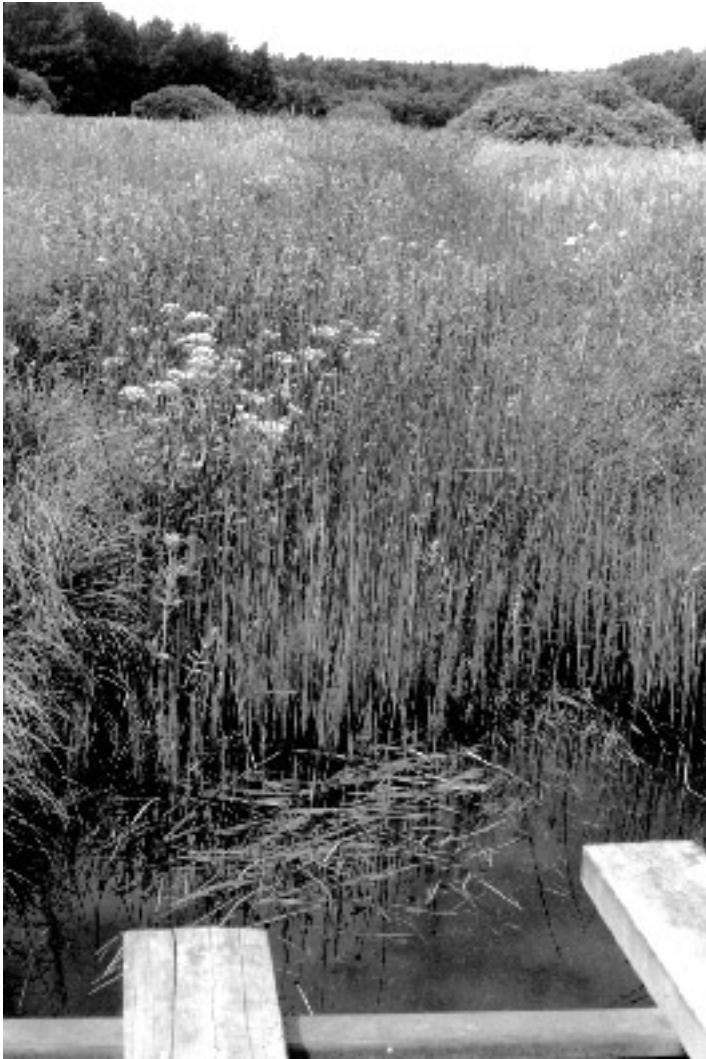
Bild 7. Solna. Igelbäcken betraktad västerut från järnvägen. Bristen på skuggande träd- och buskskikt gör att bäcken växer igen.

seln och att skugga vattendraget. Båda faktorerna hindrar igenväxning, som är ett stort problem i Igelbäcken (bild 7). Hög täckning av vattenvegetation ger tidvis upphov till syrebrist då döda växtdelar ska brytas ned [3]. En bidragande orsak till syrebristen är dålig omrörning i bäcken, då merparten (60%) av vattendraget domineras av lugnflytande vatten, och ytterligare 37% av totallängden klassas som huvudsakligen svagt strömmande.

kunna bibehålla bio-
logisk produktion och
mångfald av botten-
fauna och fisk i vat-
tendrag [25]. Eftersom
närmiljön enligt inven-
teringsmetoden är just
30 meter bred åt varje
håll bör invente-
ringsdata utgöra ett
lämpligt underlag för
förbättrande av sådana
skyddszo-
ner.

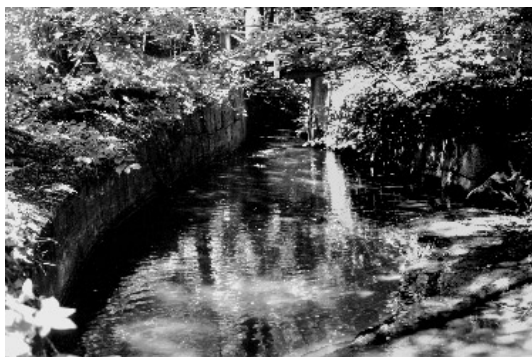
Bild 8. Delsträcka A2. Strax ovanför dammen i Ulriksdals slottspark finns en gammal stensättning efter en liten fördämning. Vattnet tar fart i den smala passagen under gångbron.

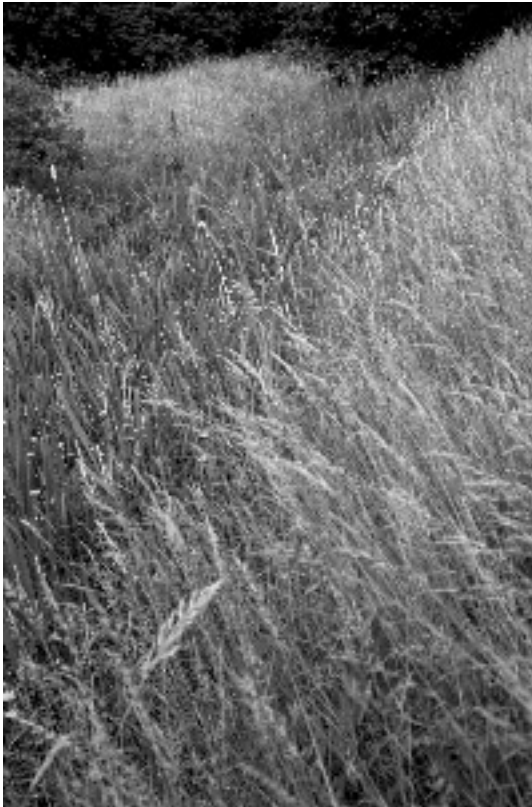
Bild 9. Delsträcka A6 ligger mellan E4:an och järnvägen och är därför svårtillgänglig. Här är bäcken igenvuxen av vattenvegetation.

E: Vattenbiotopen är igenvuxen av övervattensvegetation, trots att beskuggningen åtminstone i nedre delen är någorlunda tillfredsställande. Längst upp, närmast järnvägen är bäcken litet bredare och mindre skuggad. Här växer bland annat rostnate, tiggarrunkel och hästskräppa. Denna flora är väl värd att bevara och detta översta avsnitt bör således lämnas oskuggat.

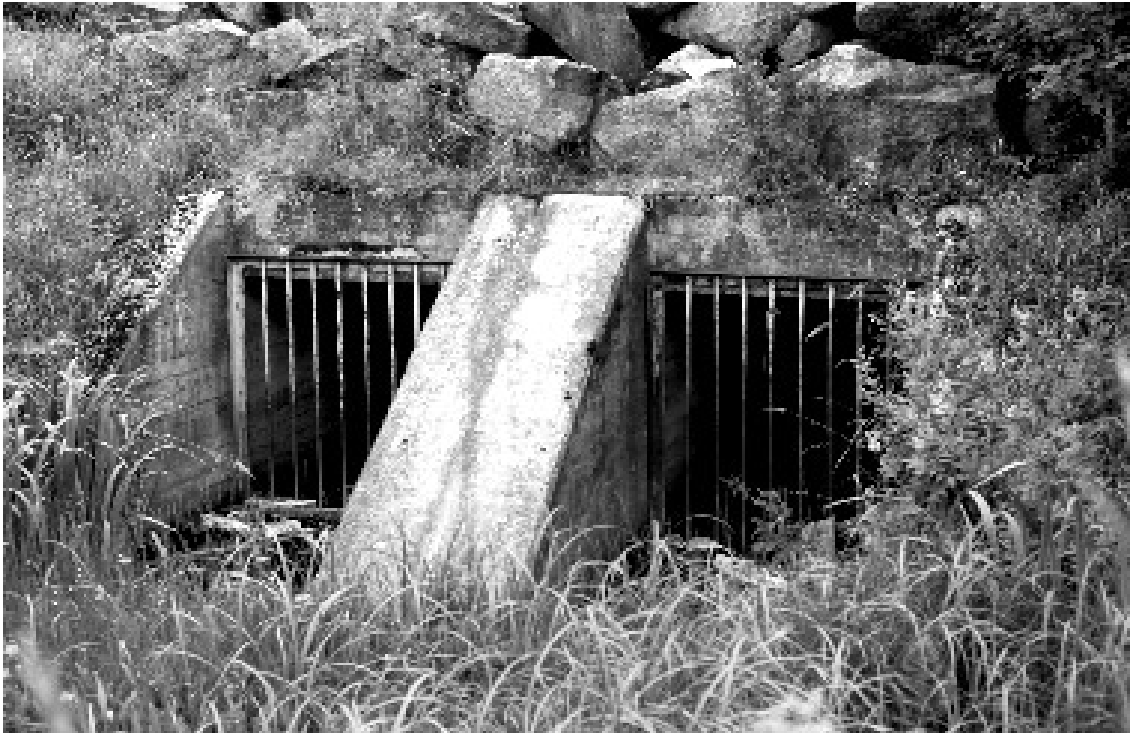
Bild 10. Gallret till kulverten under järnvägen, sett västerifrån. Gallret utgör vandringshinder för större däggdjur, och skulle kunna tas bort, om säkerheten tillåter. Fotograferad från väster (foto 1:10).

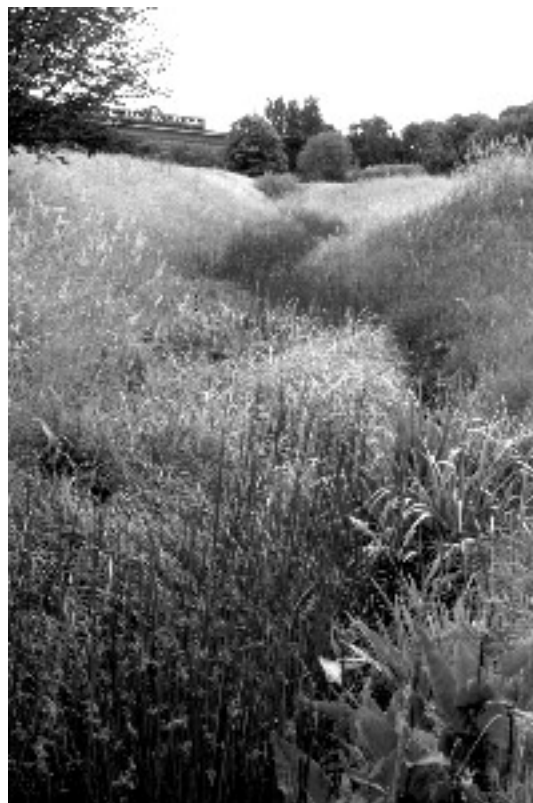
E: På denna delsträcka finns en 10 meter lång strömnacke, ungefär under tunnelbanebron. En positiv egenskap här är att det finns ett antal stenar som kan utgöra gömslen för fisk.

Bild 11. Delsträcka A9 sedd österut, från den punkt där igelbäcken når ner till Solnas kommungräns. Det antydda ringlandet skulle öka om man fasade av bäckfårans slänter

Å: Lokalen kring strömnacken är lämplig för biotopförbättring med avseende på fisk. Bland annat bör beskuggande växter planteras på stranden för att

minska växtligheten i vattnet. Man kan också se över bottensubstratet och placera ut grus och sten på passande ställen.

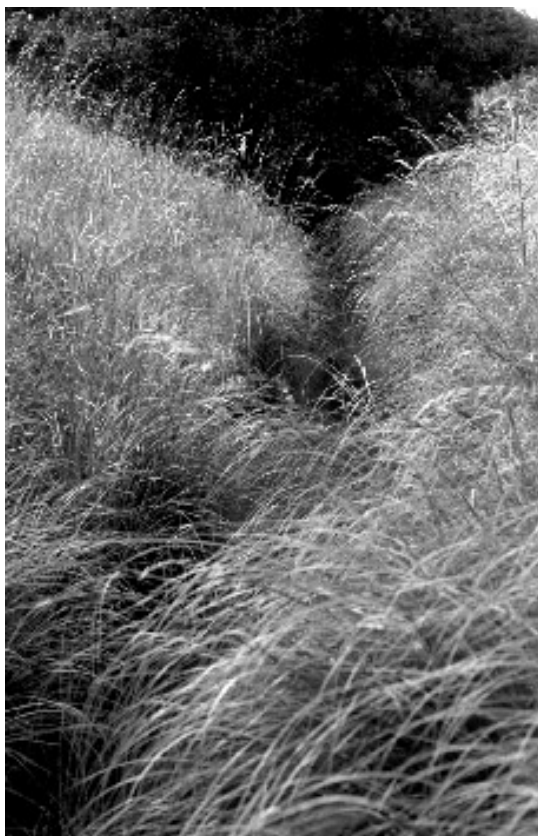
Bild 12. Gränsen mellan A14 och A15. De branta oskuggade slänterna på A14 har hög gräsvegetation, som hänger över vattnet. På A15, inne under de skuggande träden överst i bild, strömmar vatten öppet och gröningen trivs.

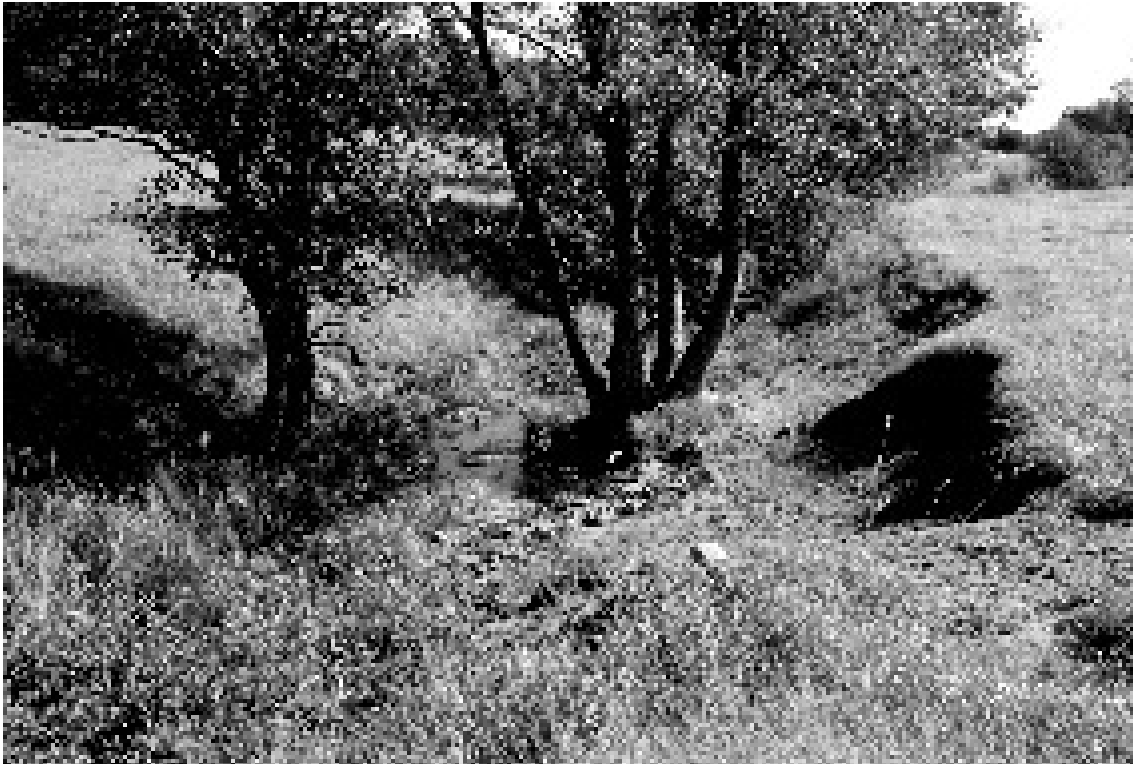
Bild 14. Trampskador från kreatur längs delsträcka A26. Fotografiet taget i riktning nedströms.
