Miljöförvaltningen, Stockholms stad

**PM: Utredning av orsaker till
dålig vattenkvalitet vid
Hökarängsbadet,
Smedsuddsbadet och
Sätrastrandsbadet i Stockholm**

Karin Book Emilsson, WRS Uppsala AB

December 2007

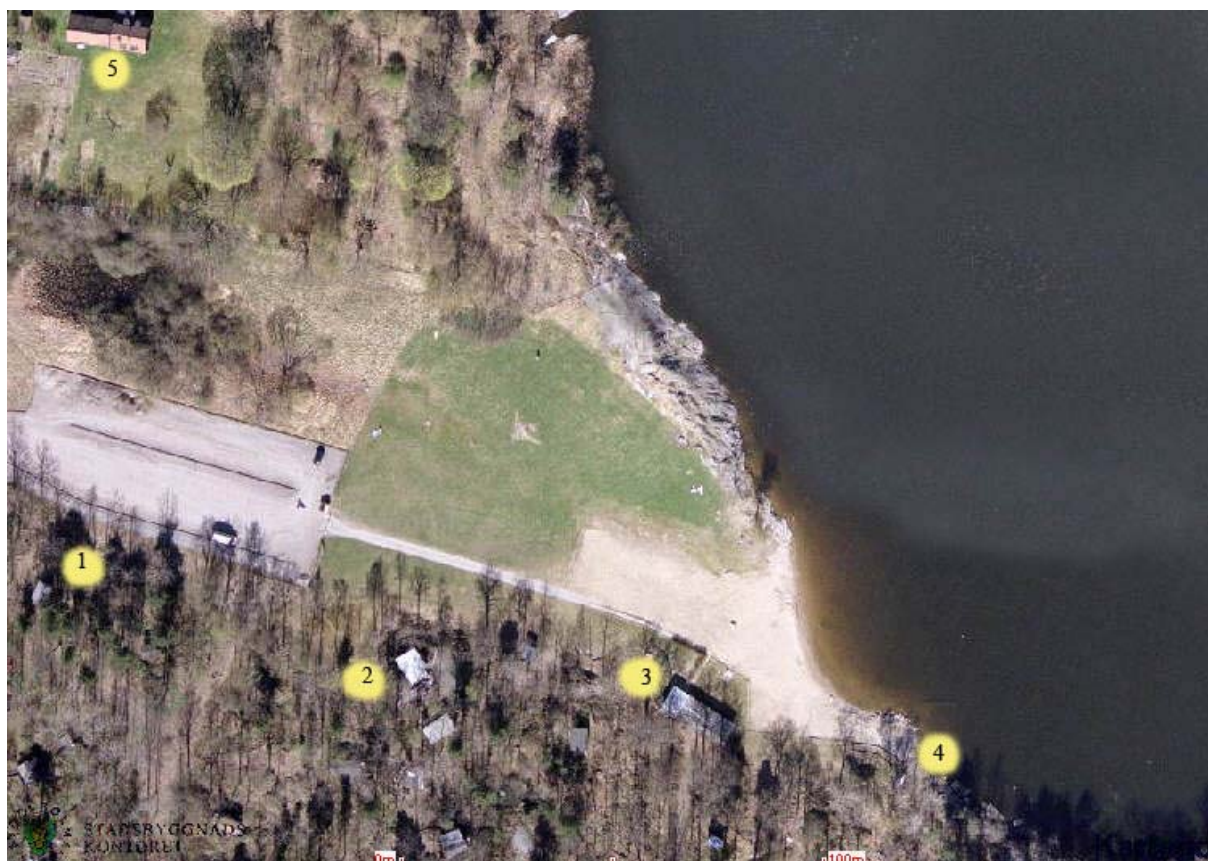
1. **Sommarstugor**
Ej anslutna till SVAB
2. **Sommarstugor**
Ej anslutna till SVAB
3. **Kafé och omklädningsrum**
Kafé (endast lucka i väggen) och omklädningsrum med två toaletter samt 1 st utomhusdusch (ev) är anslutna till Stockholm Vatten m a p både vatten och avlopp. Avloppet ansluts via en tryckledning (Aldheimer, personligt meddelande). Fram till och med år 2006 har Dalkia (genom idrottsförvaltningen) haft tillsyn av pumpen flera gånger per år. Enligt Roger Karlsson på Idrottsförvaltningen, har det honom veterligen aldrig varit något haveri. Fastighetskontoret som idag ansvarar för pumpen anlitar en annan firma.

4. Dagvattenutlopp

Utloppet avvattnar ett ca 70 ha stort område, bland annat delar av Nynäsvägen, Ågesta Broväg och varierad bebyggelse (Hägg m.fl. 2005).

5. Hökarängens gård (Fastighetsbeteckning: Hökarängens gård 1)

Hökarängens gård är privatägd och inte ansluten till Stockholm Vatten (Aldheimer, personligt meddelande). Fastighetens adress är Hökarängens gård 2, 128 69 Sköndal. Miljöförvaltningen känner inte till vad Hökarängens gård har för avloppslösning (Kängström, personligt meddelande).

Stockholm Vatten planerar att innan badsäsongen 2008 ha flyttat dagvattenutloppet vid badplatsen till vikens nordvästra delar. Där kommer en skärmbassäng att byggas i syfte att fördröja vattnets uppehållstid och på så sätt förbättra vattenkvaliteten. De dagvattenutlopp som finns längre in i viken behöver inte flyttas eftersom de kommer att vara placerade inom skärmbassängen. Kostnad för byggnationen har beräknats till omkring 8 miljoner kronor (Hägg m.fl. 2005).

Miljöförvaltningen bör ges uppdraget att se över vilken avloppslösning som finns vid Hökarängens gård. Kostnad för att eventuellt åtgärda avloppet faller på fastighetsägaren. Dessutom bör Dalkia som skött pumpen åt Idrottsförvaltningen kontaktas för att försäkra sig om att inget haveri med påföljande bräddning förekommit. Också intressant att ta reda på var ett eventuellt bräddutlopp finns. Eventuellt bör också stugområdet inventeras.

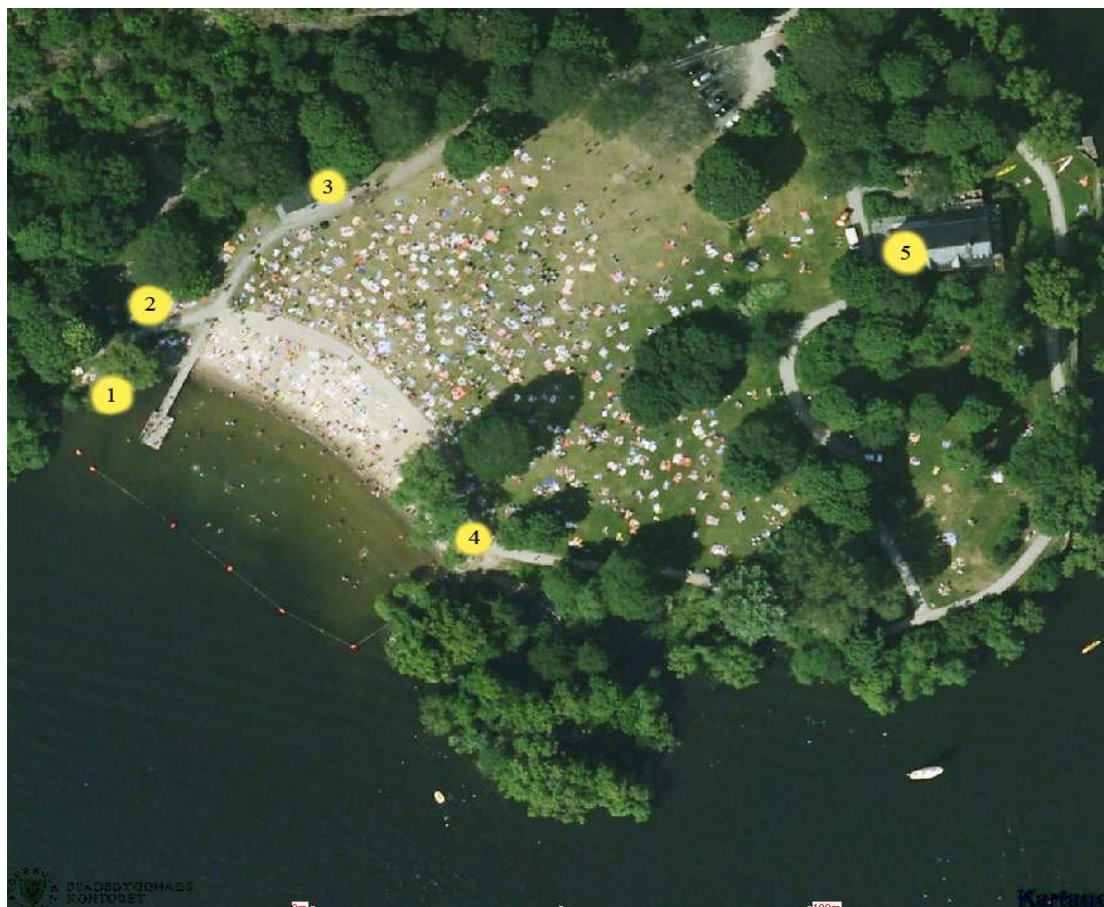
1. Bevattningsbrunn

Detta är ett system för bevattning av gräsytorna med sjövattnet. Systemet används inte längre (Ahlstedt, personligt meddelande).

2. Brunnsock på land

Här finns en dagvattenledning som har sitt tillopp från en liten asfalterad yta utanför ett berg- rum i anslutning till badplatsen. Det brunnsock som finns på platsen tillhör dagvattenledningen (Aldheimer, personligt meddelande).

3. Toaletter och omklädningsrum

Enligt samtal med Hans Ahlstedt, Idrottsförvaltningen, är de allmänna vattentoaletterna avstängda sedan 2006 på grund av skadegörelse. Istället används 7 st torrtoaletter som ställs upp

på platsen utanför omklädningsrummet under badsäsongen. En vattentoalett är dock fortfarande i bruk. Denna är låst och används endast av kioskägaren. Utanför omklädningsrummet finns 4 st utomhusduschar. Enligt Hans Ahlstedt är toaletter och duschar anslutna till Stockholm Vatten. Avloppsvattnet pumpas till det kommunala ledningsnätet. Pumpen sköts av Dalia och systemet har aldrig bräddat (Ahlstedt, personligt meddelande).

4. Brunnslock

Detta är ett system för bevattning av gräsytor med sjövattnet. Systemet används inte längre (Ahlstedt, personligt meddelande).

5. Kafé (Smedsuddsvägen 23)

Kajakklubben hyr av Fastighetskontoret och det är de som ansvarar för tillsyn av pumpstationen. Enligt Gunnar Kempe, Fastighetskontoret, kontaktades man våren 2007 på grund av att pumpen var trasig. Denna byttes då av Fastighetskontoret. Gunnar kunde inte svara på hur länge den varit ur funktion (Kempe, personligt meddelande).

Kaféet betalar Stockholm Vatten för både vatten och avlopp (Aldheimer, personligt meddelande). Norr om huset finns en avloppspumpstation och fettavskiljare. Ett eventuellt läckage från denna pumpstation bör på grund av sitt läge inte påverka badvattenkvaliteten vid Smedsuddsbadet.

För att utreda om de badande själva påverkar vattenkvaliteten rekommenderas att provtagning i fortsättningen sker på morgonen och inte mitt på dagen då antalet badande ofta är stort. En sådan förändring bör inte innebära några ökade kostnader utöver nuvarande kostnader för provtagning. För att ytterligare kontrollera om det är de badande själva som påverkar kvalitén kan en utredning göras där flera prover tas innan badsäsongen kommit igång.

Om analyser tyder på att det inte är de badande själva som påverkar vattenkvaliteten kan det vara relevant att närmare undersöka om pumpen vid Triewalds Malmgård fungerar som avsett och om det förekommit bräddning. Det bör också undersökas om pumpen vid omklädningsrummen fungerat/fungerar som den ska och var denna har sitt bräddutlopp.

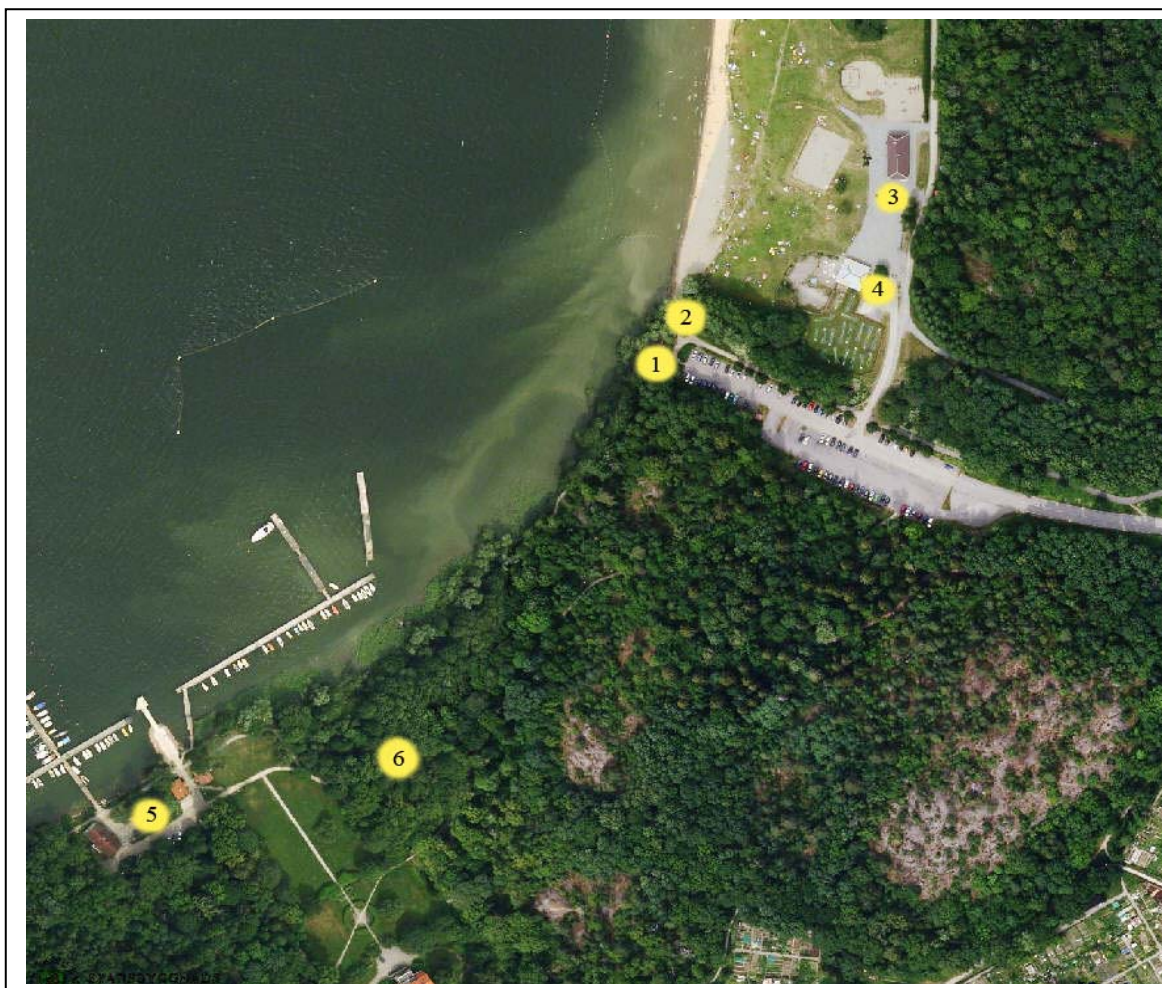
1. **Dagvattenledning**

Dagvattenledningens (som avvattnar parkeringen och delar av Alsättravägen) mynning är placerad ca 50 ut från strandkanten (Aldheimer, personligt meddelande).

2. **Sätraån**

Uppströms Sätraån har Skärholmens stadsdelsförvaltning anlagt en damm för att förbättra vattenkvaliteten innan vattnet når Mälaren. På grund av att flödet till dammen är mindre än beräknat tillsätts periodvis under sommaren dricksvatten till ån (Rune Ney, personligt meddelande). Det vägdagvatten som bildas på Alsättravägen leds till ån men det är ganska små mängder. Grundvattenflödet är obetydligt (Aldheimer, personligt meddelande).

3. **Omklädningsrum med 5 vattentoaletter, 2 utomhusduschar och en urinal**

För omklädningsrum och toaletter finns enligt uppgift egen brunn och slutna tank (Ove Gustafsson, personligt meddelande).

4. **Kiosk/café**

Kioskhuset är enligt uppgift anslutet till Stockholm Vatten för dricksvatten. Avlopp okänt (Aldheimer, personligt meddelande).

5. **Skärholmens gård 1**

Gården består av ett bostadshus och två flyglar en bit upp i backen från bryggorna. AB Stadsholmen (som tillhör Stockholms stad) äger fastigheten sedan årsskiftet 2006/07 (Ove Gustafsson, personligt meddelande). Huset hyrs av Föreningen Skärholmens vänner och används för utställningar, konserter, fester och konferenser. I huset bedrivs också daglig kaféverksamhet (http://www.skarholmen.se/default_list_link.asp?page_id=15154). Enligt uppgifter från Ove Gustafsson på Fastighetskontoret transporteras avloppet i ledningar ner till en pumpstation vid vattnet och pumpas därifrån till det kommunala nätet.

Till fastigheten hör också två byggnader som ligger bredvid varandra nere vid bryggorna. Dessa hyrs av Scouterna. Här finns enligt uppgift varken vatten eller avlopp installerat (Ove Gustafsson, personligt meddelande).

6. **Stockholm Skärholmen 2:1**

Detta är en stor fastighet på 208 ha som ägs av Stockholms stad. Intressant för den här utredningen är dock endast den byggnad som ligger nere vid vattnet. Varken Miljöförvaltningen eller Fastighetskontoret har kunnat svara på vem som har hand om byggnaden och om det finns vatten och avlopp installerat (Kängström och Gustafsson, personligt meddelande). Enligt kontakter med Stockholm Vatten är byggnaden inte ansluten till dem (Aldheimer, personligt meddelande).

7. **Skärholmsbäcken**

Bäcken har ett mycket litet naturligt tillflöde och är torr under sommaren (Aldheimer, personligt meddelande).

Utanför bilden finns ytterligare en brygga, väster om de två synliga bryggorna. Väster om denna brygga finns ett utlopp för dagvatten. Dagvattnet kommer från hårdgjorda ytor och gröna ytor (fastigheter radhus o flerfamiljshus och naturmark). Ledningen har sin sträckning rakt upp på land ca 500 m. Där finns en tvärgående dagvattenledning påkopplad som är ca 300 m. Norrut längs stranden finns det inga dagvatten- eller bräddutlopp. (Aldheimer, personligt meddelande).
