## PM

### Brunnsviken – Ström- och CTD-mätningar 2006-2007

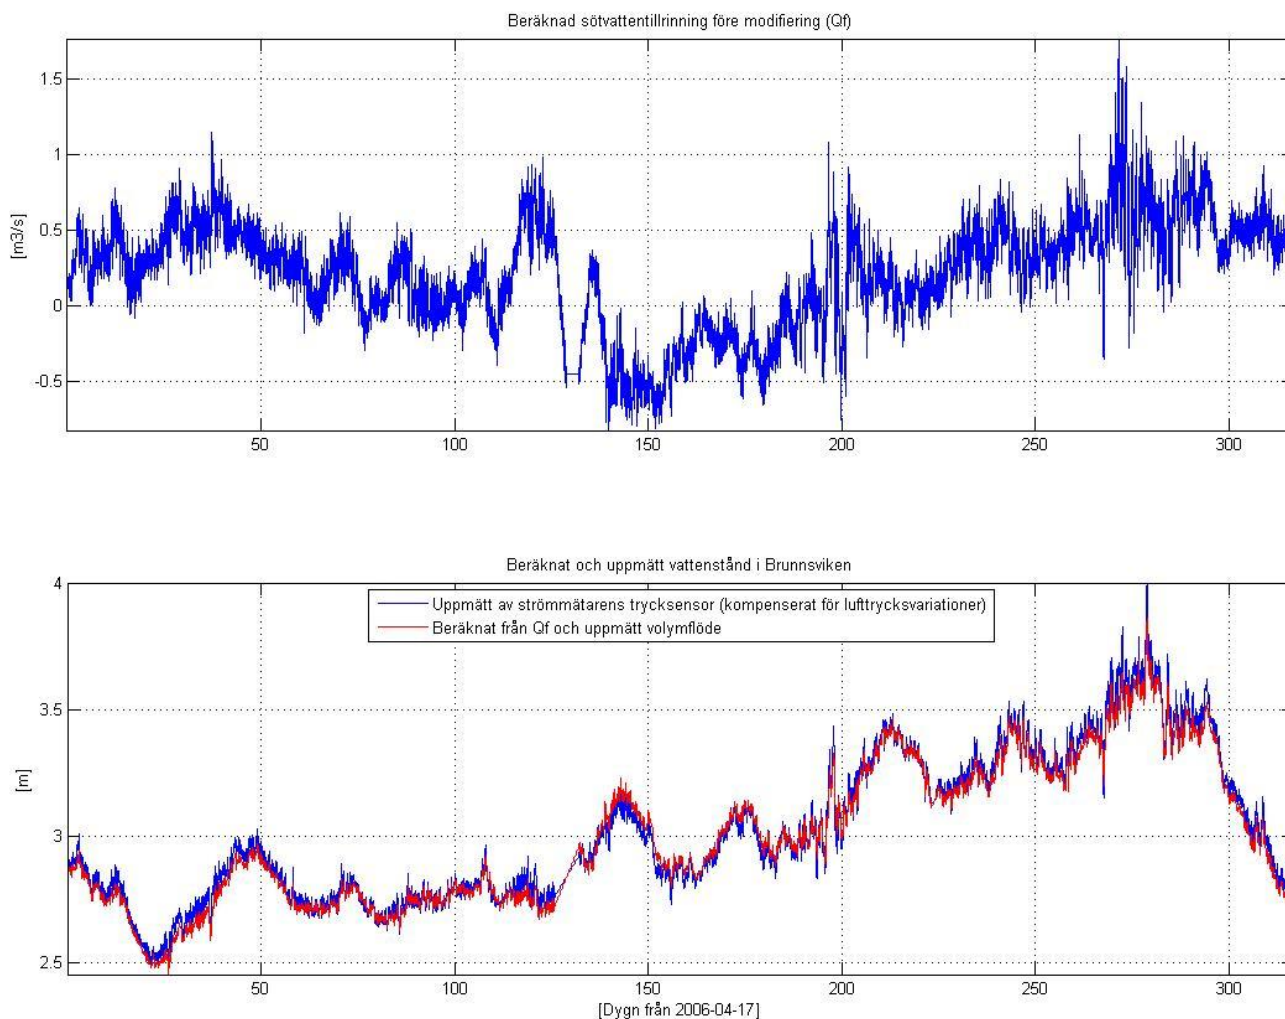
Figur 2. Beräknad sötvattentillrinning utifrån uppmätt totalt volymflöde genom Ålkistan och uppmätta vattenståndsvariationer. Notera att sötvattentillrinningen blir negativ under sommarmånaderna, vilket tyder på fel i antingen uppmätt volymflöde eller uppmätta vattenståndsvariationer.

En strikt volymbalans ger att sötvattentillrinningen skulle vara negativ under sommar-månaderna, vilket skulle svara mot att avdunstningen är större än tillrinningen. Den nödvändiga avdunstningen är dock många gånger större än rimlig avdunstning för Brunnsviken, vilket tyder på fel antingen i det uppmätta volymflödet eller i de uppmätta vattenståndsvariationerna. För modelleringen valdes att modifiera det uppmätta volymflödet genom Ålkistan så att sötvattentillrinningen aldrig blir mindre än 0 (se Figur 3).

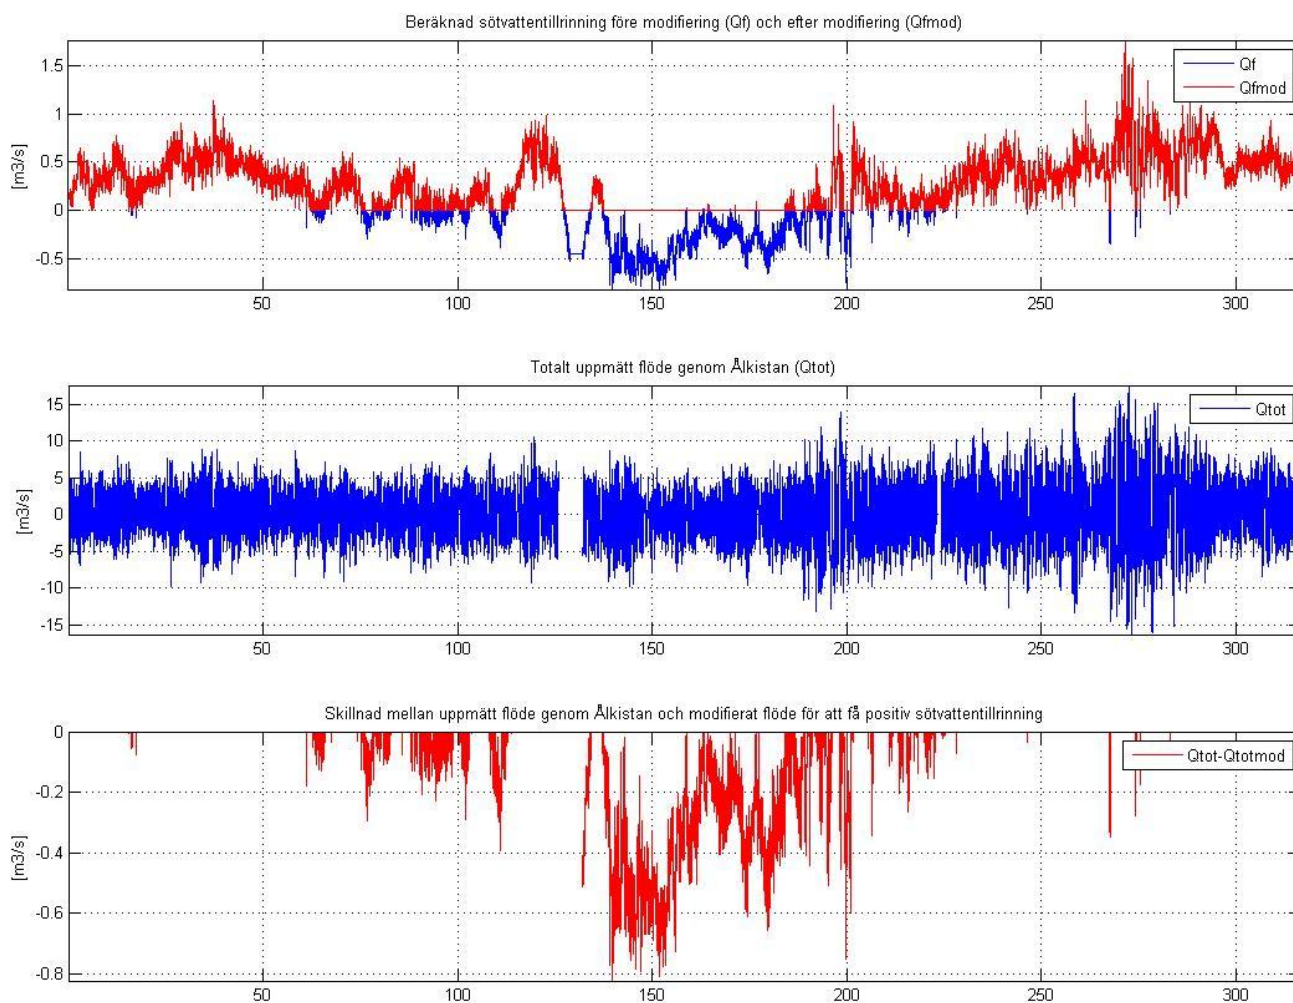
Figur 3. *Modifiering av tillflöden till Brunnsviken för att få volymbalans. Sötvattentillrinningen modifierades först så att negativa värden sattes till 0. Nödvändig modifiering av volymflödet genom Ålkistan för att åstadkomma den modifierade sötvattentillrinningen beräknades sedan. De två undre panelerna visar storleksordningen på modifieringen av volymflödet (som mest ca 10-15%).*

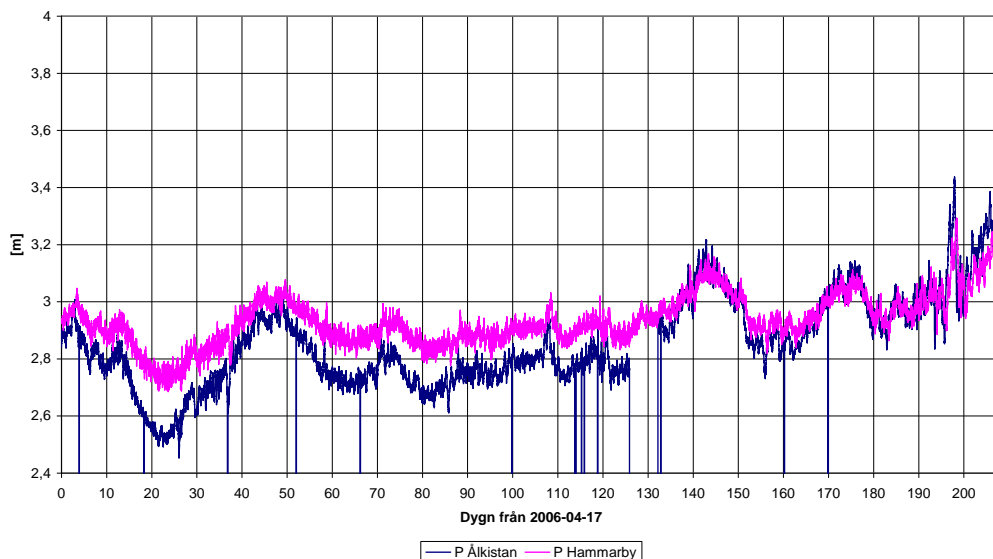
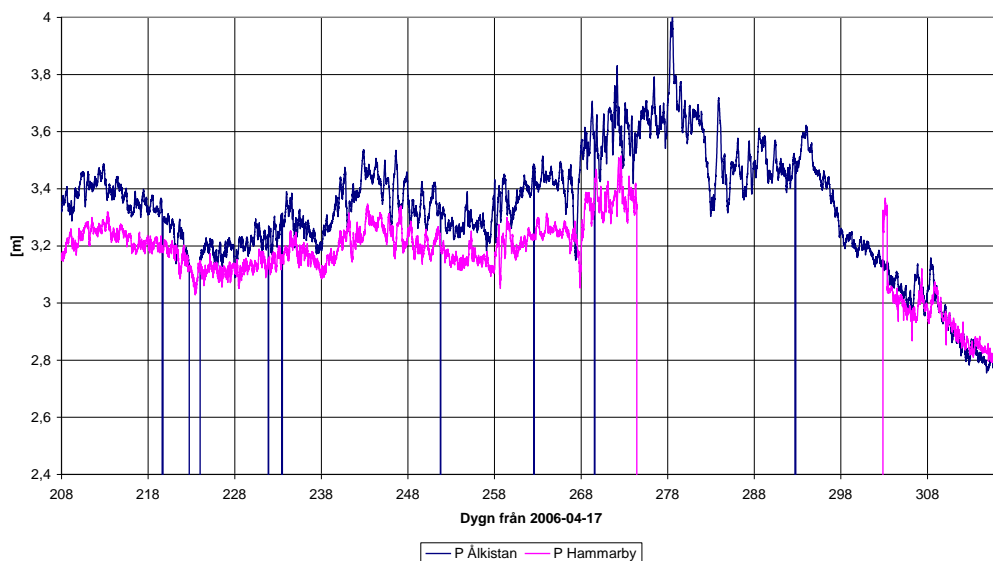
En viss drift i strömmätarens tryckmätare jämfört med Stockholm Hamns mätningar vid Hammarbyslussen har konstaterats, se Figur 5. Avvikelsen är dock en storleksordning för liten för att räcka till som förklaring på den negativa sötvattentillrinningen.

Figur 5. Jämförelse mellan uppmätta vattenstånd i Ålkistan och Stockholm Hamns mätningar av vattenstånd vid Hammarbyslussen.

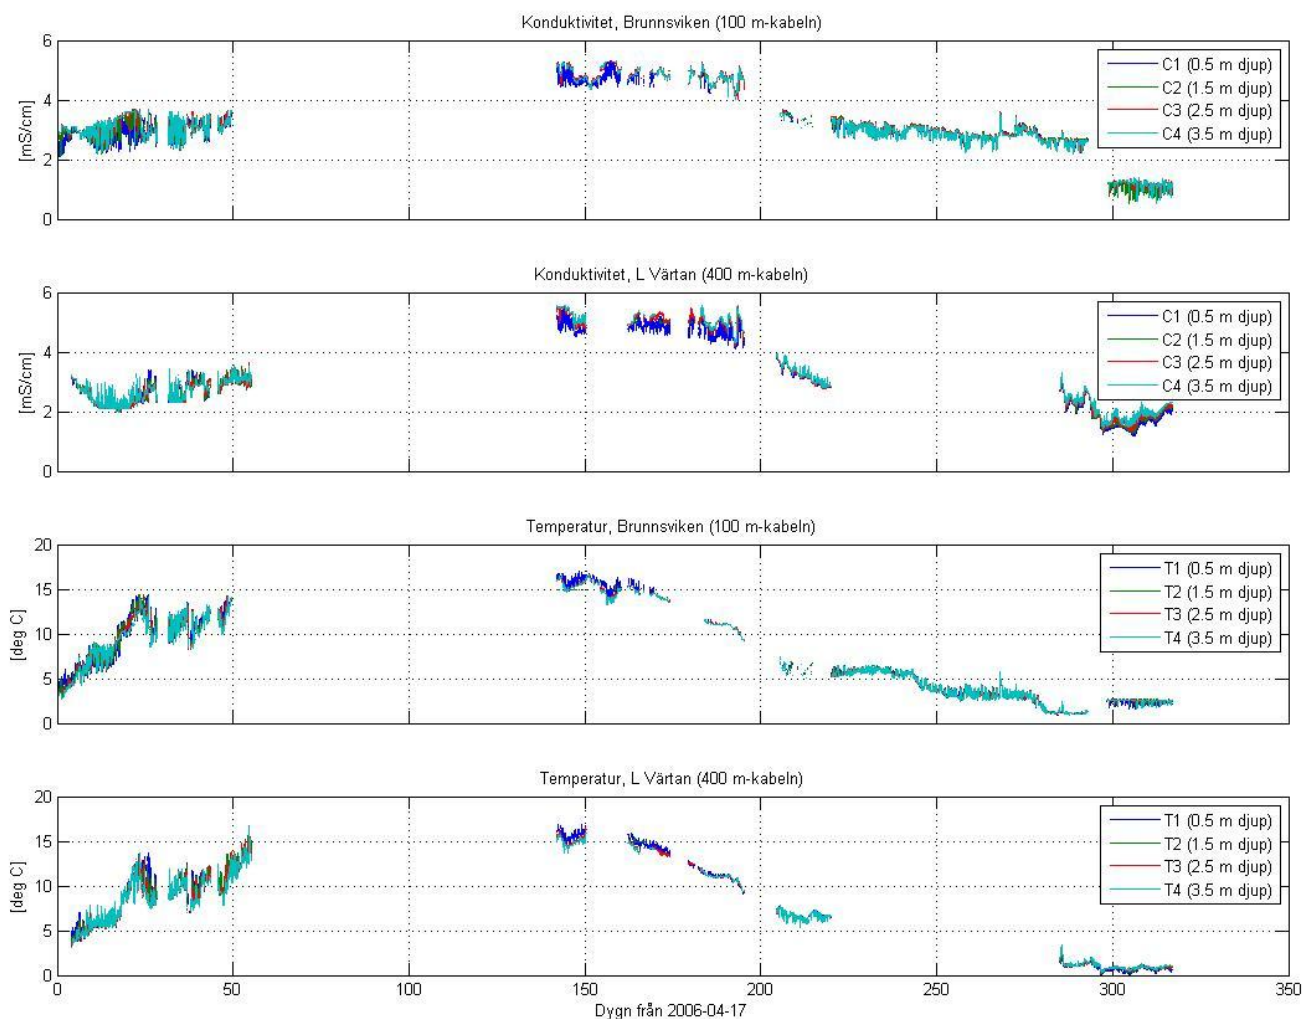
De ”spikar” som uppträder i dataserierna är dock tillräckligt tydliga för att kunna särskiljas och exkluderas. Genom en stegvis exkludering av uppenbart felaktiga mätvärden har dataserierna i Figur 6 kunnat återskapas.

Figur 6. Dataserier för konduktivitet och temperatur efter exkludering av felaktiga data.

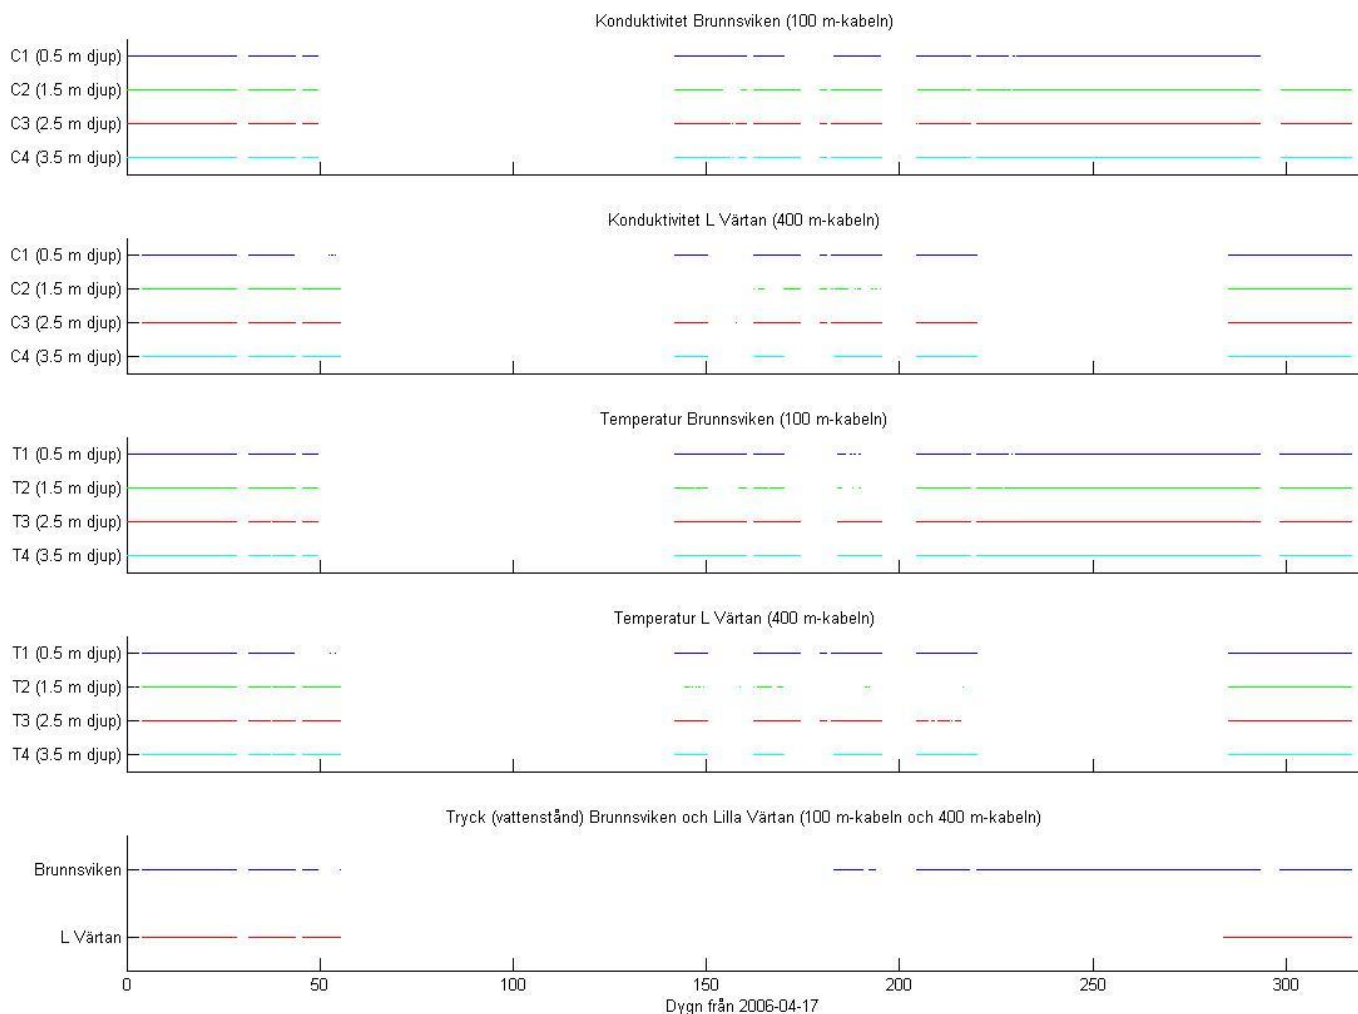
Figur 7.

Sammanställning över data. Linjerna visar de perioder under vilka de olika sensorerna har fungerat. Tidsupplösningen i dataserierna är generellt sämre än 10 min eftersom dataserierna har "tunnats ur" när felaktiga värden har exkluderats. Tryckmätningarna under de första 50 dygna har dålig noggrannhet eftersom sensorerna var programmerade för ett för brett mätintervall.
