## Igelbäcken

### Biotopkartering år 2000

## **Biotopkartering år 2000**

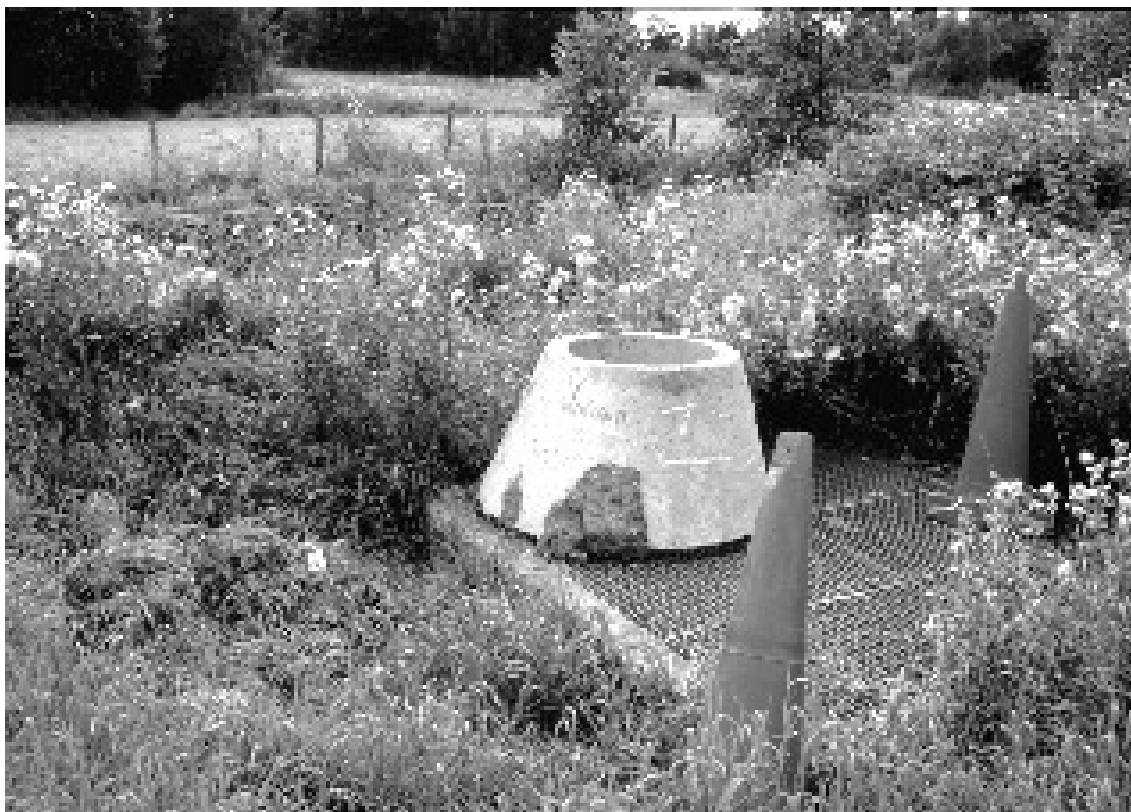
Bild 4. Schaktet ner till dagvattentunneln från Tensta till Järvatunneln ligger alldeles norr om Igelbäcken på delsträcka A14 vid Eggeby.

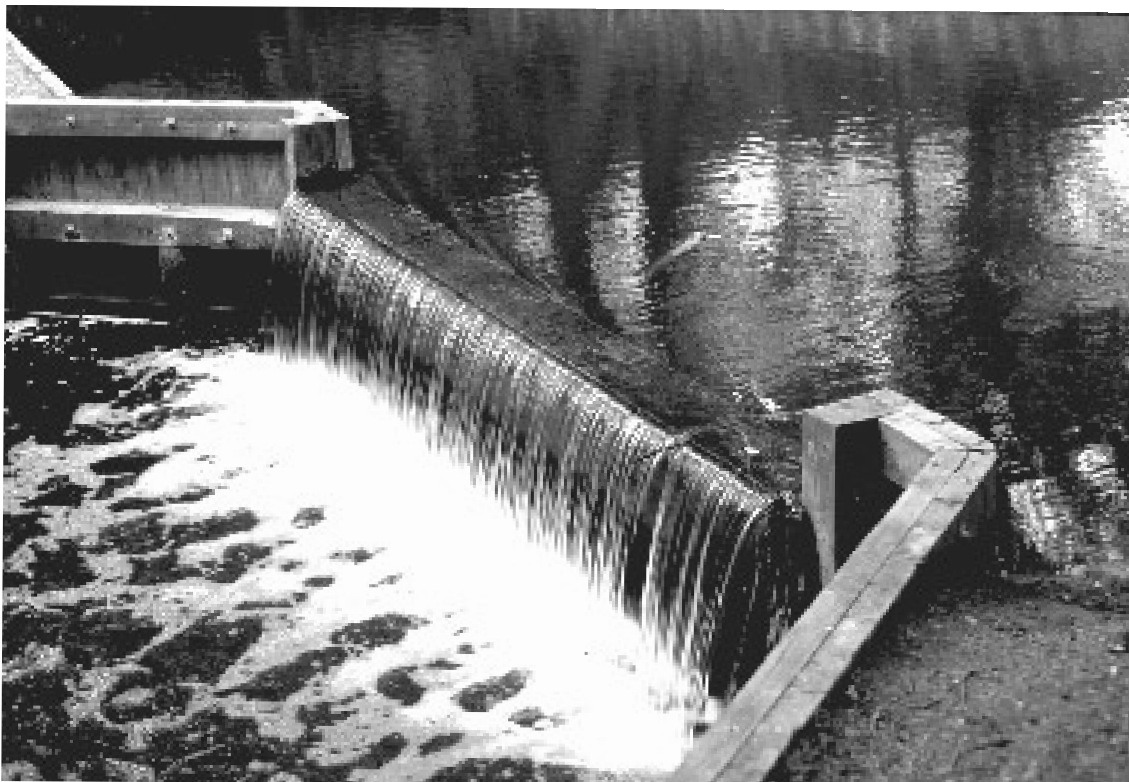
*Bild 5. Fördämningen vid Igelbäckens utlopp i Edsviken, vid Ulriksdals slottspark. Fallhöjden är ungefär 50 centimeter. Enstaka exemplar av mört och öring kan här ses hoppa upp om våren.*

E: Fördämningen ligger alldeles ovanför den nedersta bron och utgör ett närmast definitivt vandringshinder (VH1). En del mört kan dock hoppa över vandringshindret (vilket man kan se i maj månad) och leka i dammen. Varken nissöga, som lever i Edsviken utanför bäckens utlopp, eller de grönlingar som vandrat ner över kanten kan emellertid ta sig förbi hindret.

återvända förbi dämnet. Diskussioner om en passage förbi dämnet förs för närvarande på initiativ av fiskerikon-sulten i Stockholms län.

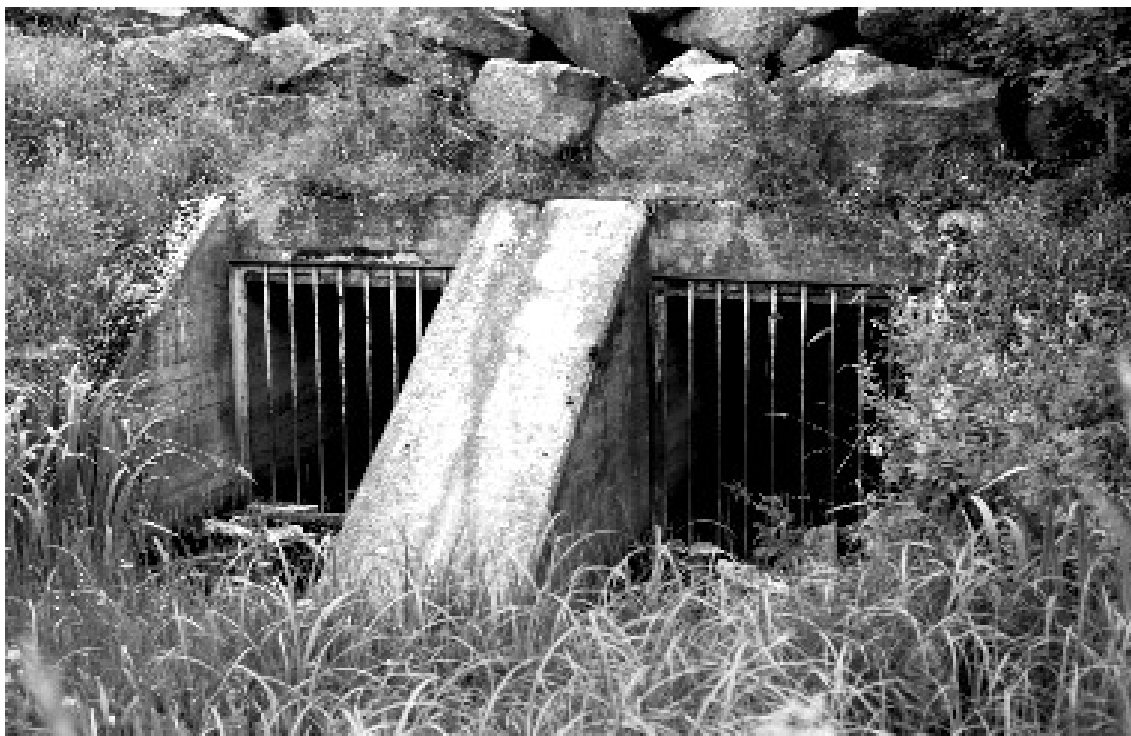
*Bild 10. Gallret till kulverten under järnvägen, sett västerifrån. Gallret utgör vandringshinder för större däggdjur, och skulle kunna tas bort, om säkerheten tillåter. Fotograferad från väster (foto 1:10).*

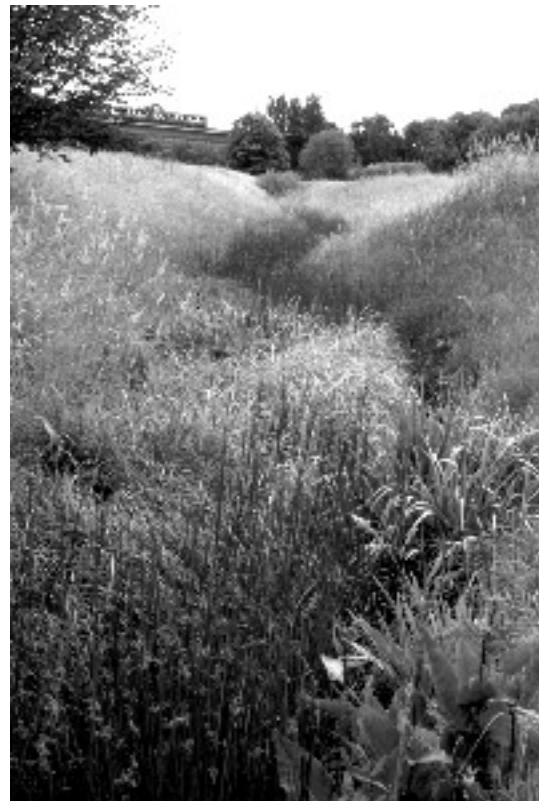
E: På denna delsträcka finns en 10 meter lång strömnacke, ungefär under tunnelbanebron. En positiv egenskap här är att det finns ett antal stenar som kan utgöra gömslen för fisk.

Bild 11. Delsträcka A9 sedd österut, från den punkt där igelbäcken når ner till Solnas kommungräns. Det antydda ringlandet skulle öka om man fasade av bäckfårans slänter

Å: Lokalen kring strömnacken är lämplig för biotopförbättring med avseende på fisk. Bland annat bör beskuggande växter planteras på stranden för att

minska växtligheten i vattnet. Man kan också se över bottensubstratet och placera ut grus och sten på passande ställen.

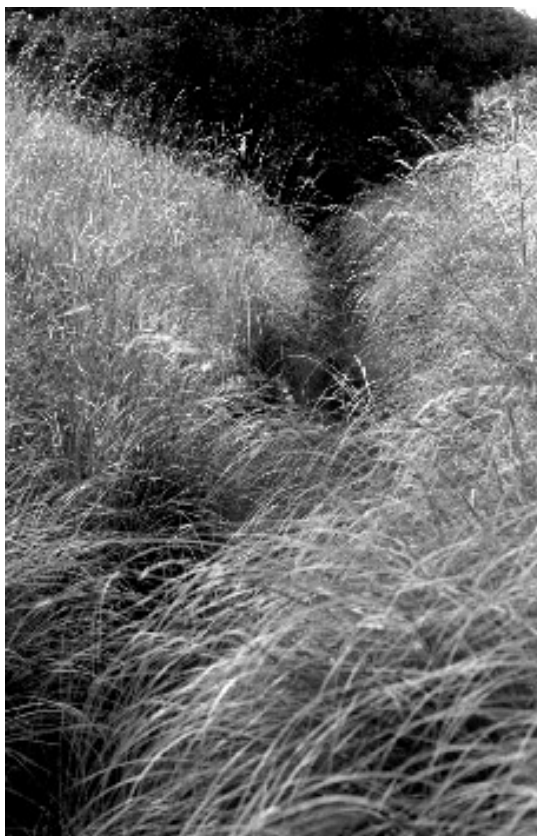
*Bild 12. Gränsen mellan A14 och A15. De branta oskuggade slänterna på A14 har hög gräsvegetation, som hänger över vattnet. På A15, inne under de skuggande träden överst i bild, strömmar vattnet öppet och grönlingen trivs.*

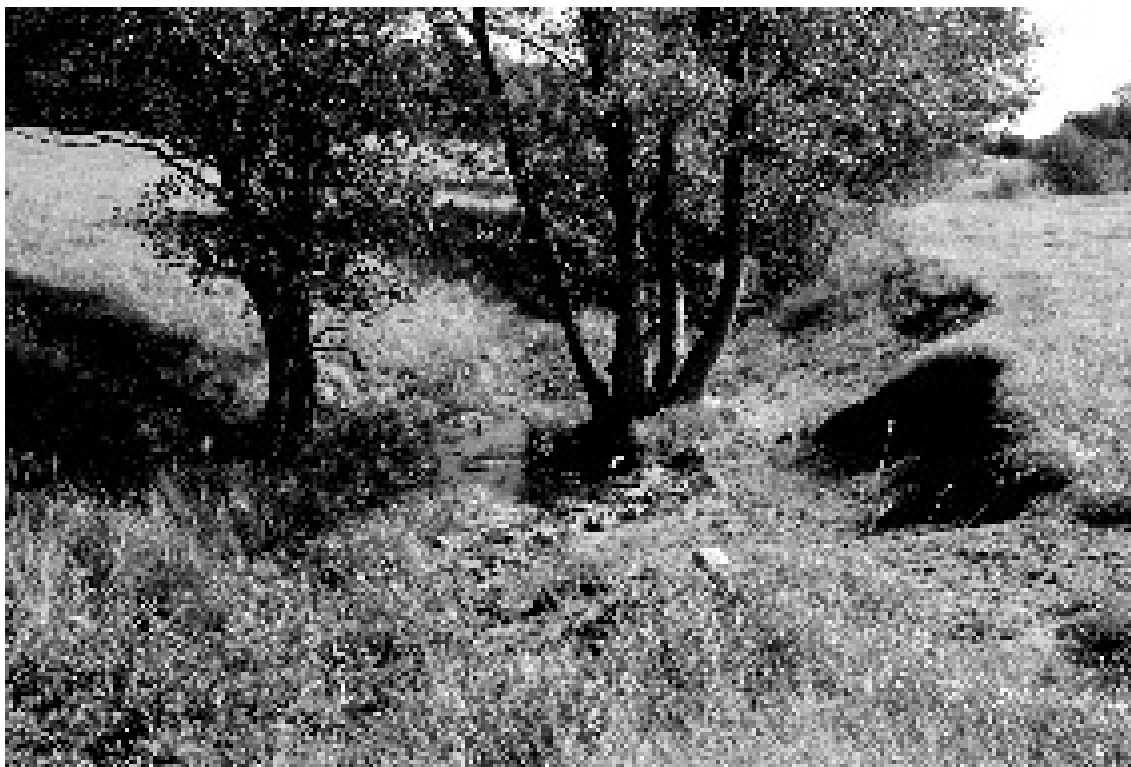
Bild 14. Trampskador från kreatur längs delsträcka A26. Fotografiet taget i riktning nedströms.
