**LILLSJÖN**  
**VERTIKALOMBLANDNING OCH FÖRBÄTTRAT**  
**VATTENUTBYTE**  
**SLUTRAPPORT**

CHRISTER LÄNNERGREN 2010-02-11

### **Slutrapport för projekt inom Miljömiljarden, Stockholm stad**

Projektets nummer och namn: 141 Lillsjön Vertikalomblandning och förbättrat vattenutbyte

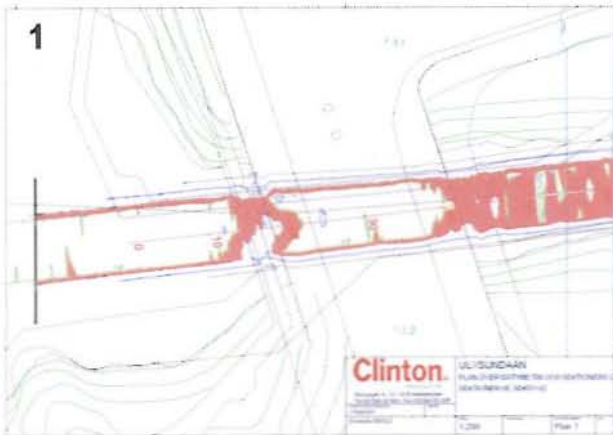
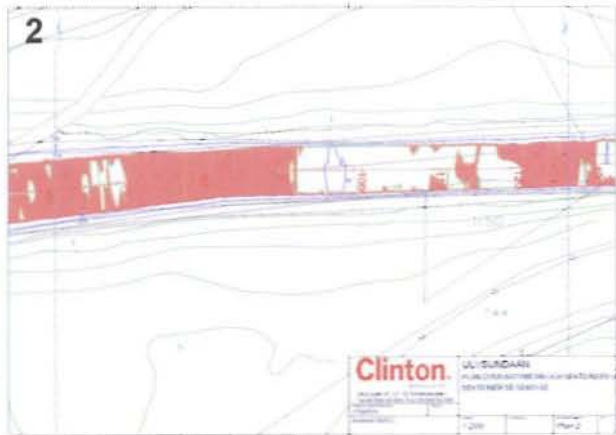
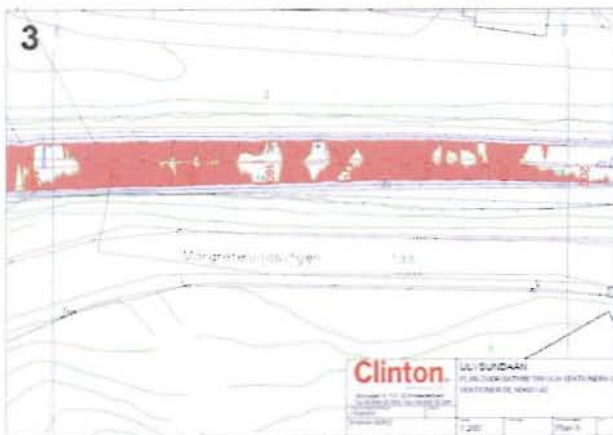
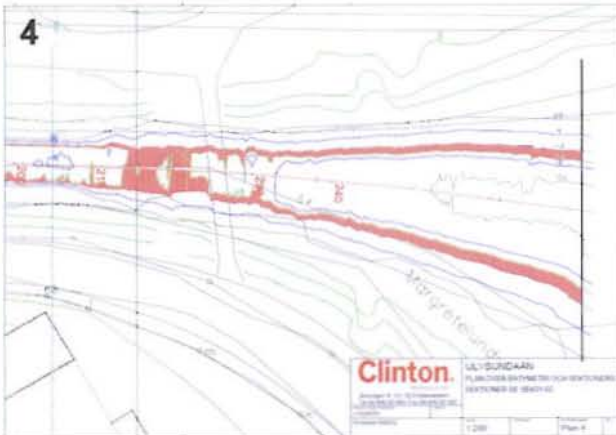
## Bilaga 2.

Efter avslutad muddring kontrollmättes djupet. Målet, 1,8 - 1,9 m vattendjup, uppnåddes bara i delar av kanalen. Någon enighet med entreprenören kunde inte nås och grundområdena kvarstår.

Djupmätning efter avslutad muddring.  
Kartorna är numrerade i ordning från väster till öster. Röd färg visar områden med vattendjup 1,5 - 1,8 m.
