Undersökning av bottenfaunan i Djurgårdsbrunnsviken 2020

2020-12-03

Uppdragsgivare: Stockholm stad
Tekniska nämndhuset, Pipersgatan 34, 112 28, Stockholm

Utförare: Medins Havs och Vattenkonsulter AB
Företagsvägen 2, 435 33 Mölnlycke
Tel +46 31-338 35 40 | <http://www.medinsab.se> | Org. nr 556389-2545

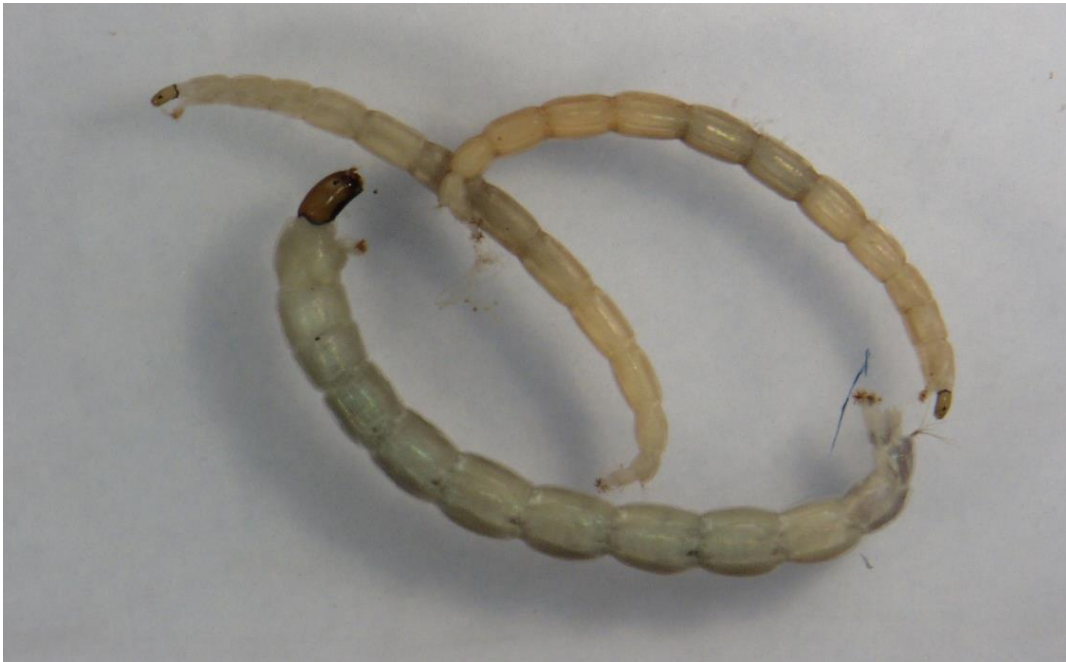
Figur 3. Fjädermygglarver (Chironomidae). Foto från Medins bildarkiv.

Resultaten från undersökningen visade på en art- och individfattig bottenfauna, troligtvis påverkat av syrgasbrist av svavelvätelukten att döma. Fauna påträffades endast vid de två grundaste stationerna (3,4,-3,6 m) och utgjordes av fjädermygglarver som anses vara toleranta när det kommer till föroreningar, syrgasbrist och hög näringsbelastning.
