Utgiven 2017

Länsstyrelsen
Stockholm

Översvämningar i Stockholms län 1900–2010 och 2011–2017

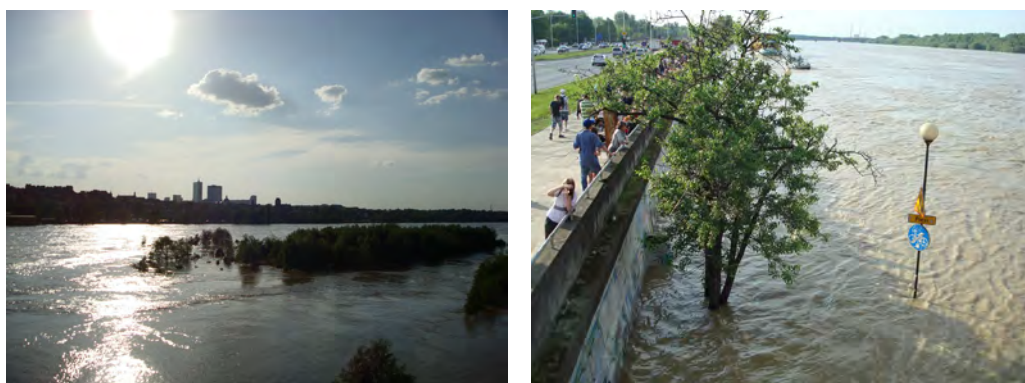
Figur 1 och 2 visar översvämningar i Warszawa på grund av mycket höga flöden i floden Wisla 2010. Foto: Emma Östlund

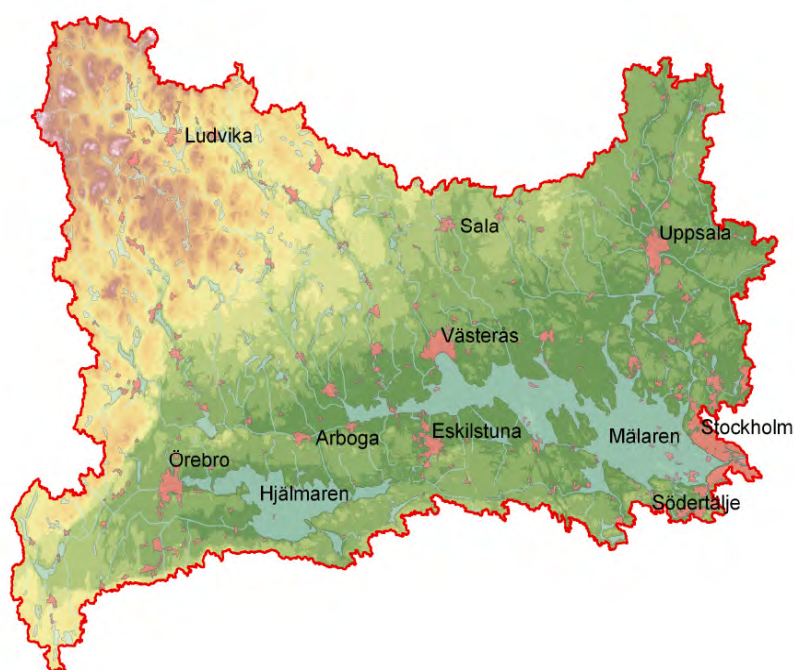
Figur 2. Mälarens avrinningsområde på 22 650 km² sträcker sig från Ludvika i nordväst till Södertälje i sydost (Bergström, 2010).

Mälaren, Sveriges tredje största sjö, har sitt utlopp genom Stockholm och Södertälje. Mälervattnet utnyttjas som dricksvattentäkt av cirka 2 miljoner människor i Mälardalen. Under första halvan av 1900-talet har flera stora översvämningar av Mälaren inträffat. Innan Mälaren reglerades rann vattnet fritt genom Norrström och vid högvatten tappades vatten genom flodluckor vid Karl Johans torg, där dagens Slussen är belägen. Från år 1943 är Mälaren reglerad, till stor del för att minska översvämningensriskerna kring sjön. Regleringen fick dock oväntat låga vattenstånd till följd och den ändrades därför år 1968 för att motverka de låga nivåerna. Regleringen från år 1968 gäller än idag. Idag är dock översvämningensriskerna kring Mälaren återigen oacceptabelt stora och de väntas öka ytterligare i ett förändrat klimat. (Länsstyrelsen, 2011:c) En ombyggnation av Slussen med utökad tappningskapacitet är därför under planering. Den nya slussen väntas hantera översvämningensriskerna i tidsperspektivet 50–100 år.

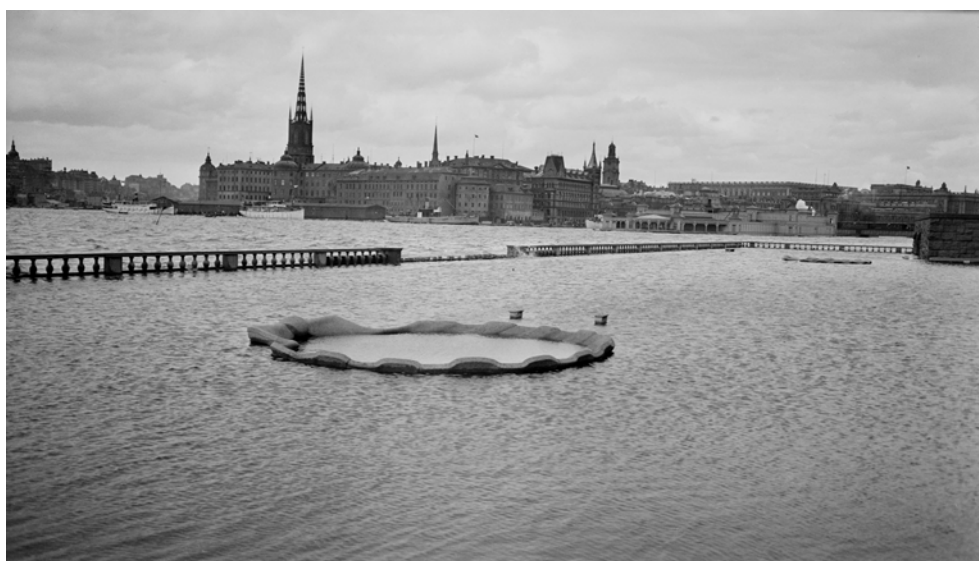
Figur 3 Översvämning av Stadshusträdgården år 1924.

Vid översvämningarna år 1924 översvämmades källare i de gamla Klarakvarteren. Munkbron och Mälartorget kajer stod under vatten. Nockebybron som förbinder Stockholm med Ekerö stod under vatten och hindrade trafiken att ta sig mellan kommunerna. (Dagens Nyheter 2000) Trafiken lamslogs och skadeverkningarna var stora (Cronström, 1986).

Figur 3 visar en del av Stadshusträdgården som stor under vatten vid översvämningarna år 1924.

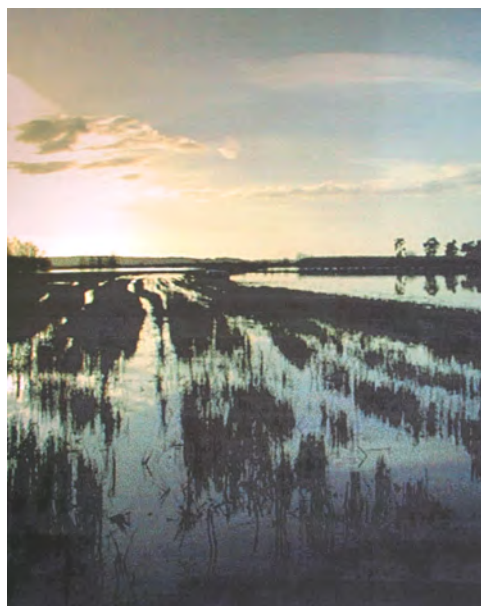
Figur 8: Brusten invallning i Upplands-Bro orsakade översvämning av åkermark. Foto: Alf Axlid

Bostäder, areella näringar, skogsbruk, jordbruk, transportsystem och kommunal teknisk försörjning påverkades av översvämningen. Även många fritidshus översvämmades. Omkring 200 hektar jordbruksmark översvämmades vilket resulterade i att 50 hektar höstsådd mark förstördes, ytterligare 1500 hektar mark blev svår att vårsa till följd av översvämningarna. Invallningar brast även för vattenmassorna. Översvämningarna av åker- och jordbruksmark ledde till minskade utkomster för lantbrukare i länet. Figur 8 visar en åker i Upplands-Bro som översvämmats till följd av brutna invallningar.

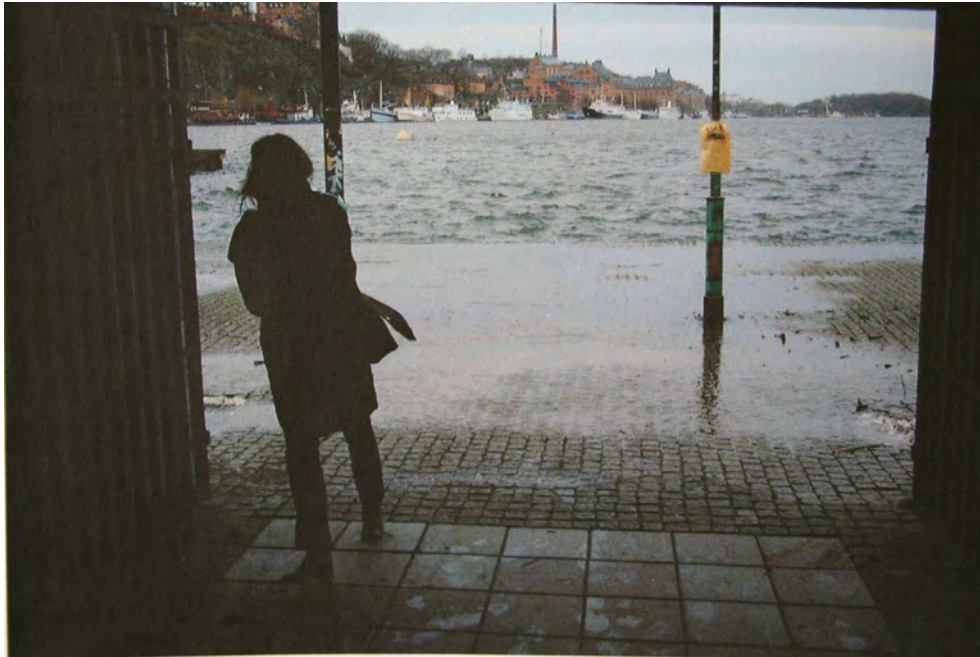
Figur 9: Mälardalens vatten nära att tränga in i Gamla Stans tunnelbanestation. Foto: Länsstyrelsen i Stockholm

Vattnet hotade även flera centrala funktioner så som Gamla stans tunnelbanestation, se Figur 9. Extra pumpning av vatten krävdes på spårområdet till följd av inläckande grundvatten, ett teknikutrymme översvämmades trots detta. Mälarevatten läckte även in i avloppspumpstationer. Flera vägar blev ofarbara på grund av översvämning samt på grund av efterföljande risk för skred och erosion. (Länsstyrelsen in Stockholms län, 2000)

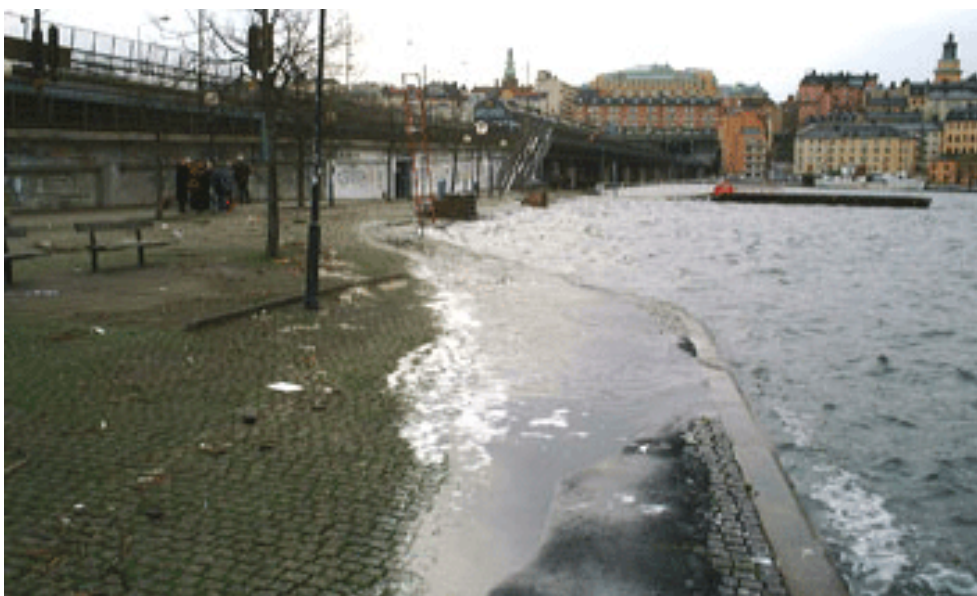
Figur 10: Översvämning från Mälaren nära att tränga in i Gamla Stans tunnelbanestation. Foto: Länsstyrelsen i Stockholm

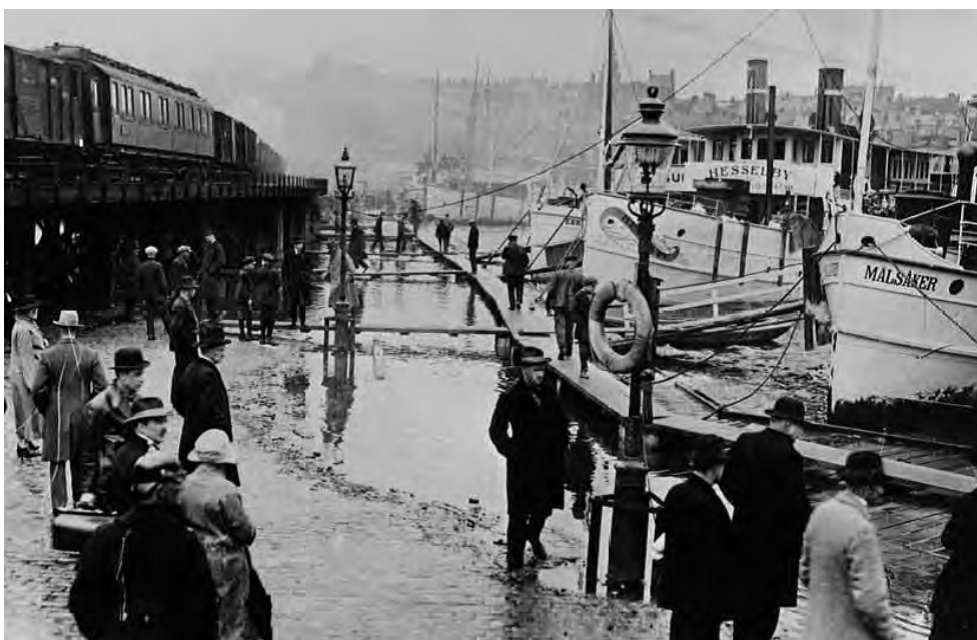
Figur 11: Översvämning från Mälaren vid Munkbrohamnen 1924 Foto: Stockholmskällan

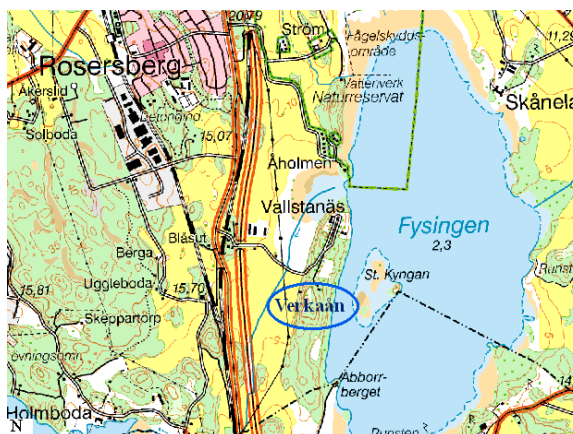
Figur 10: Verkaån i Sigtuna kommun

Under vårflo den inträffade översvämningar av åkermark kring Verkaån i Sigtuna. Det översvämningsskänsliga området uppskattades till 40–50 hektar, översvämningarna varade under ca 2 veckor och inträffade uppskattningsvis 2 av 5 år. Översvämningarna inverkade på åkermarkens odlingskvalitet samt

innebar viss risk för att vägbanken skulle påverkas. Översvämningarna antogs bero på att tillflödet till sjön Fysingen hade rensats upp samt eventuellt på att vägtrumman under väg E4: a inte varit tillräckligt dimensionerad för att ta emot toppflöden. Fysingedammen var vid tidpunkt för undersökning (1989) inte konstruerad för att reglera höga flöden. (Regeringsuppdrag, 1989)

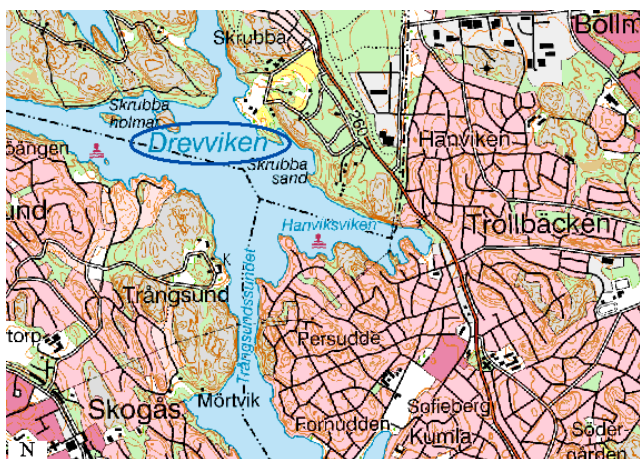
Figur 11: Drevviken, Tyresö kommun

Tyresö kommun övertog år 1976 driften av Uddby Kraftverk och därmed rätten till dammanläggningarna. Detta för att tillsammans med närliggande och av översvämning berörda kommuner åstadkomma nivåreglering av Tyresån och därmed uppnå en stabilisering av Drevvikens vattennivåer. Trots detta fortsatte Drevviken och Tyresån att översvämmas. Den senast funna noteringen avseende översvämningsrisk i Drevviken pekar på att det hösten år 2000 var mycket nära en översvämning. (Axlid, 2001) Kommunen har dock varit relativt skonad från översvämningar efter 1970-talet enligt kontakt med Tyresö kommun (Lagermark, 2010).

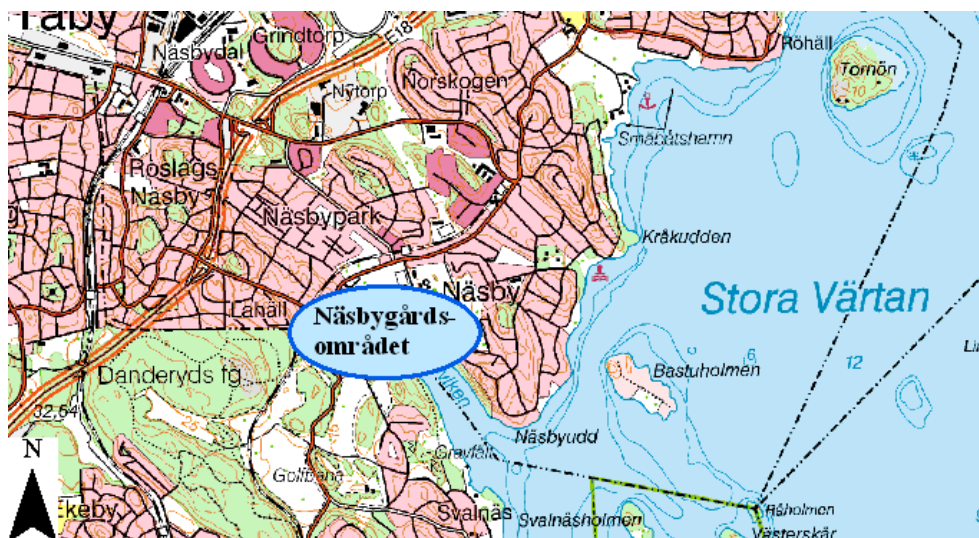
Figur 158 Näsbygårdsområdet vid Stora Värtan, Täby kommun

Vid högvatten i Stora Värtan 1984 riskerade låglänta områden från Näsbyviken till Näsbygård att översvämmas, främst berördes vägmark. Vid höga vattenstånd i Stora Värtan, upp till cirka 1 meter över normalvattenstånd, i kombination med stora regnmängder eller snösmältning beräknades cirka 3000 m² vägmark att översvämmas genom uppträngning ur dagvattenbrunnar. (Regeringsuppdrag, 1989)

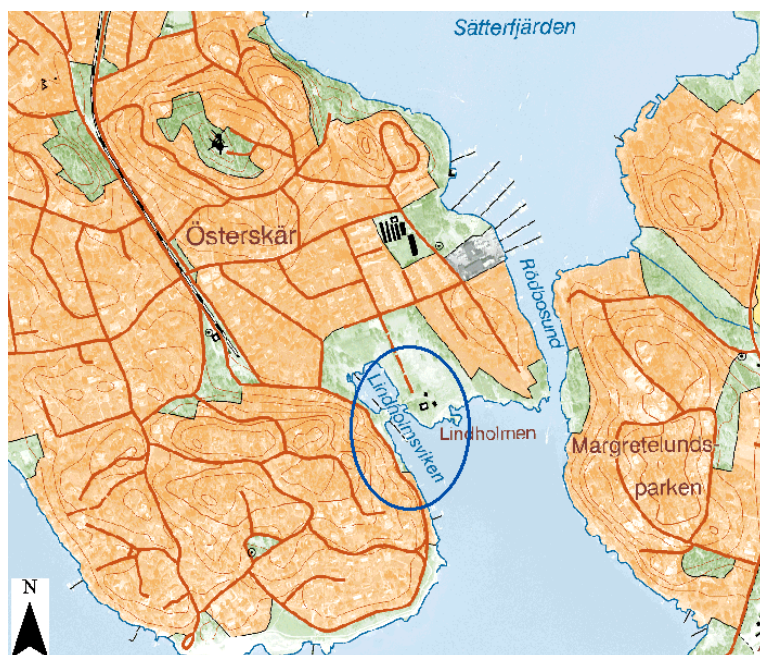
Figur 16: Lindholmsviken i Österåkers kommun

Vid högvatten på 104 centimeter högre än normalvatten i januari 2007 översvämmades omkring 15 fastigheter vid Österskär i Österåkers kommun.

Pumpning skedde och räddningstjänsten byggde en vall för att skydda villa-bebyggelse i området. (Sveriges Television, 2007)

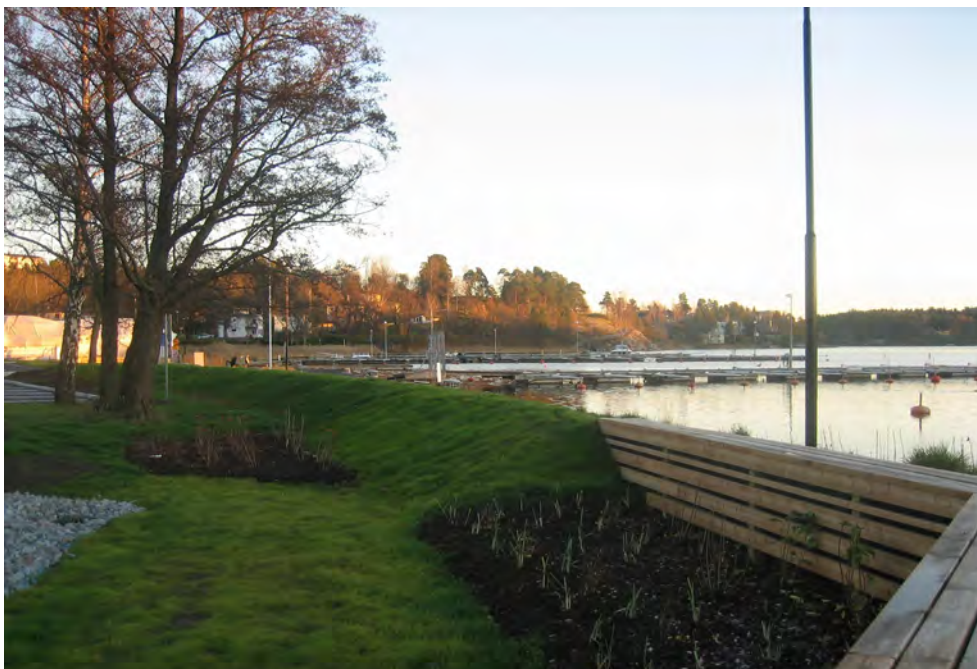
Figur 21: Översvämningsskydd vid Nora Strand, Danderyds kommun. Källa: Danderyds kommun.

de inträffade översvämningarna. För att förhindra ytterligare översvämningar har Danderyds kommun anlagt översvämningsskydd längs Nora Strand, i samband med detta anlades även en dagvattendamm för att ta hand om dag-

vatten och gynna den biologiska mångfalden och rekreativvärde i området. Översvämningsskydden består av spont och vall mot vattnet. (Danderyds kommun, 2011)

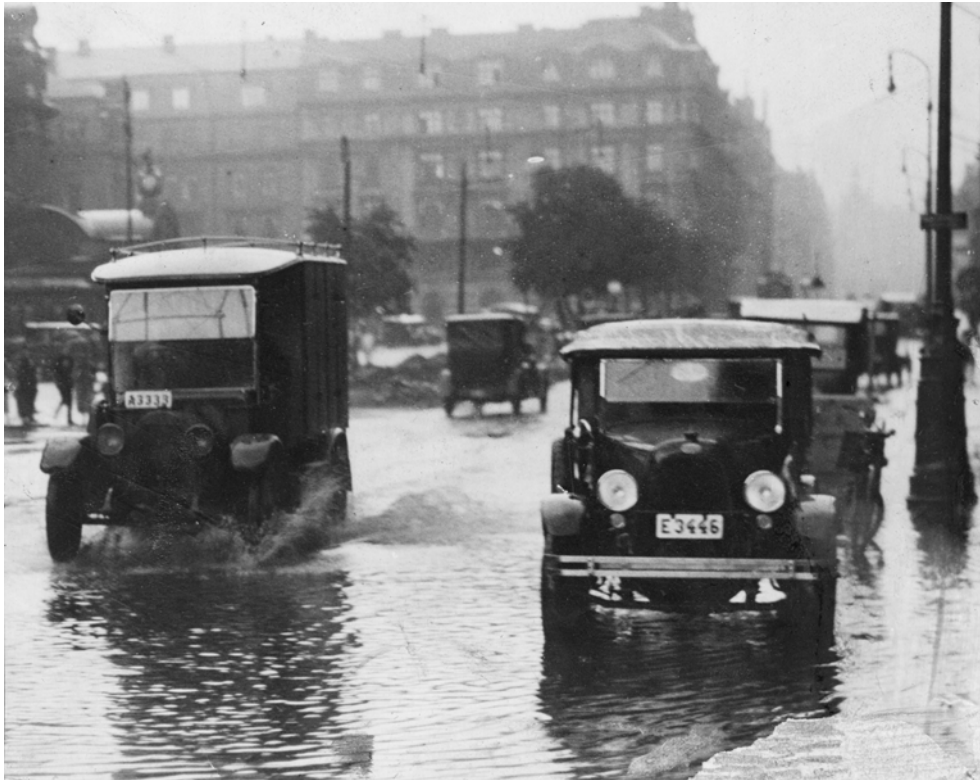
Figur 22: Översvämning på Vasagatan 1925. Faktarummet Stockholms stadsmuseum.

”Åska med våldsamt slagregn över Stockholm på tisdagen. Eldsolyckor och vattenkatastrofer” så lyder rubrikerna i Svenska dagbladets artikel om regnovädret den 8 juli 1925. Regnet orsakade översvämningar i stora delar av Stockholm samt i Sundbyberg. Bland de drabbade områdena nämns Ålsten, Vasa-, Schele-, Flemming-, Järnvägs-, Horns-, Timmermans- och Bergsgatan, Norra Bantorget, Tegelbacken, Sveavägen och Ulvsundavägen.

Regnet som uppmättes till 68 millimeter och pågick under cirka två timmar orsakade översvämningar i maskinrum, källare, affärslokaler och restauranger med stor förödelse och förstöring av varor och maskiner. Telekomunikationen till Sabbatsbergs sjukhus bröts i flera timmar då vatten trängt in i telefonkablarna. Även flera andra abonnenter var avskurna från telenätet. Jord och grusmassor spolades med regnvattnet och tryckte in fönster till Atlas-Diesels fabrikslokal på St. Eriksplan. Jord och grusmassor spolades även upp på järnvägsspåren i Gröndal vilket gjorde att spårvagnen ej kunde komma fram. Brandkåren arbetade intensivt och stor efterfrågan fanns för hjälp vid läns-pumpning. Brandkåren fokuserade främst på att släcka bränder till följd av åska och blixtnedslag. (Svenska dagbladet, 1925)

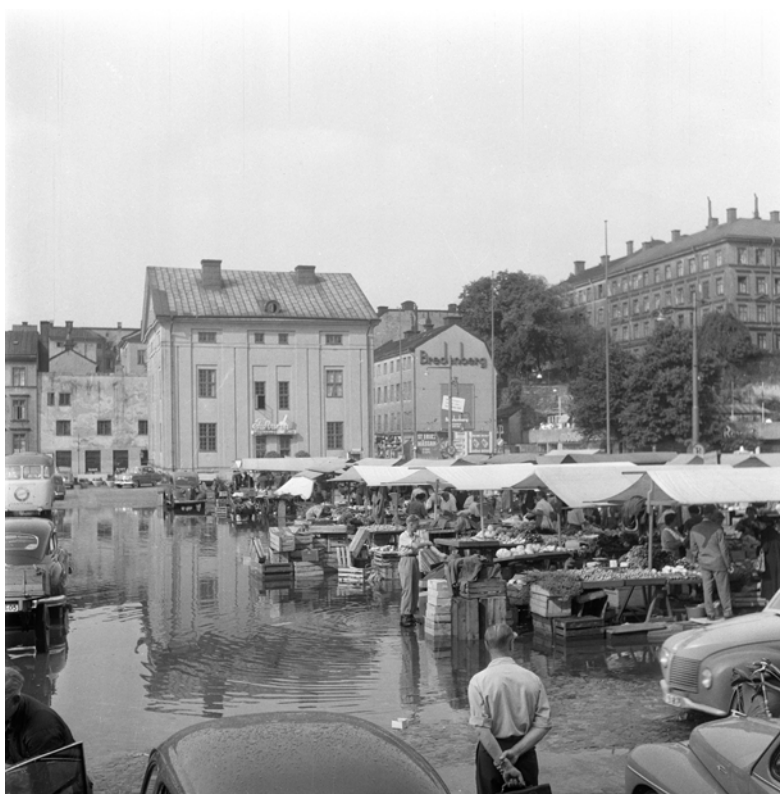
Figur 183: Översvämning på Medborgarplatsen i Stockholm till följd av regn. Källa: Stockholms stadsmuseum. Foto Gunnar Lantz

Den 20 augusti 1955 översvämmades Medborgarplatsen i Stockholm till följd av ett häftigt regn. Se Figur 18. Medborgarplatsen översvämmades även vid regn år 2006, se stycket *Regn oktober 2006*.

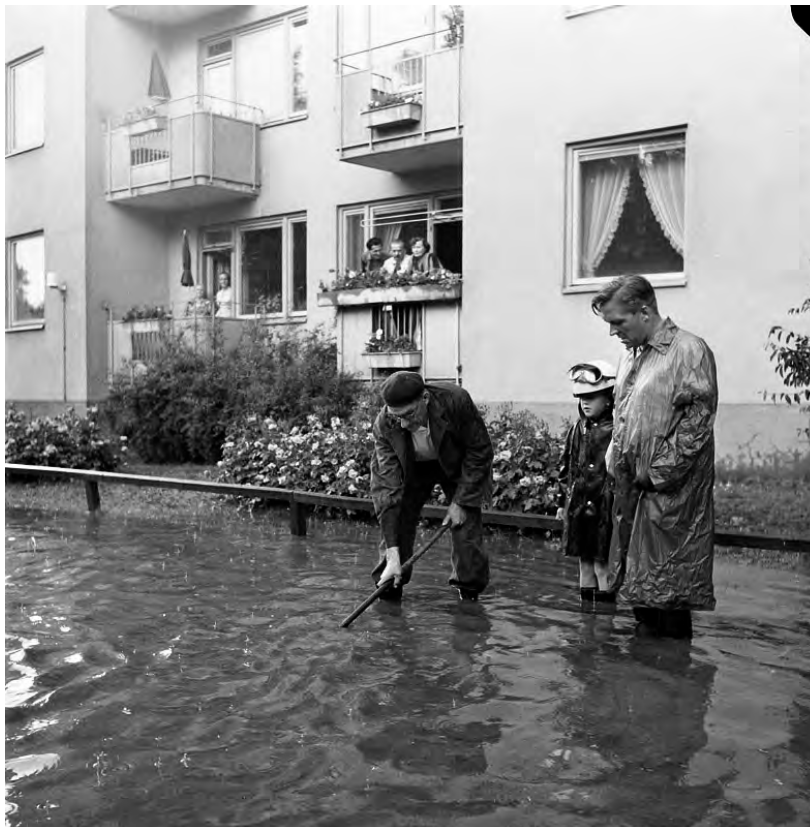
Figur 24: Översvämning i ett bostadsområde i Solna. Källa: Stockholms stadsmuseum. Foto: Ragnhild Haarstad.

Ett bostadsområde i Solna utsattes för översvämningar till följd av regn den 28 juni 1959.
