# Råambshovsparken

## Genomförda åtgärder för bättre dagvatten- och skyfallshantering

Bilaga till slutrapporter, Boverkets bidrag för grönare städer samt Stockholm stads klimatinvesteringsmedel.

Augusti 2021

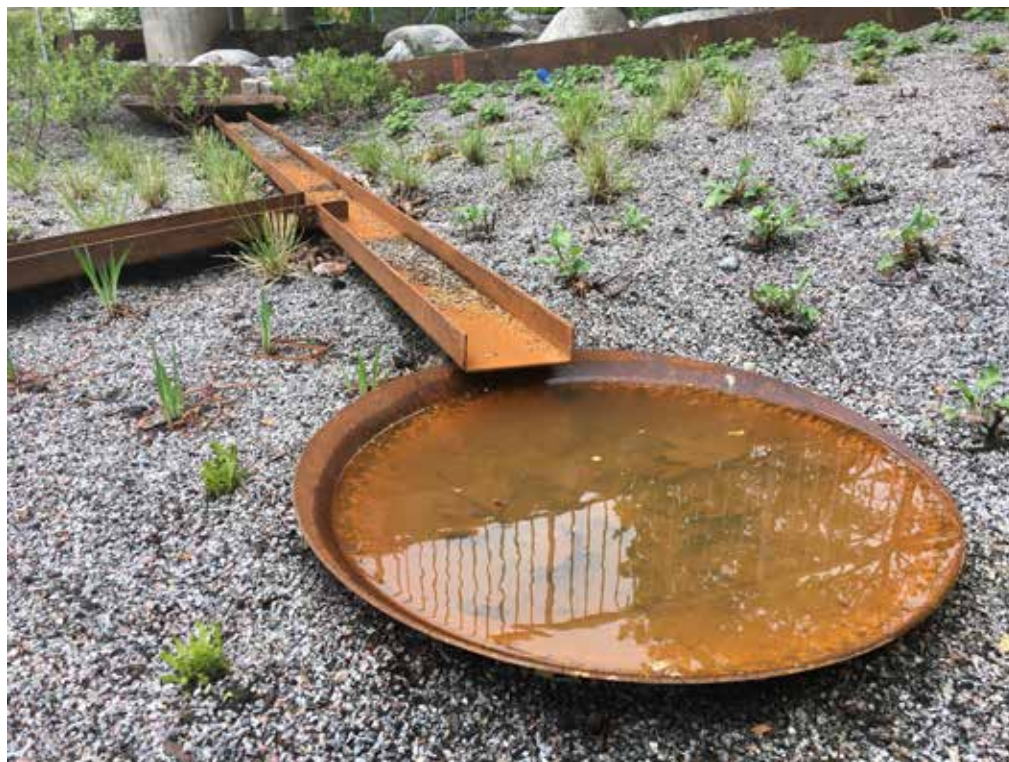
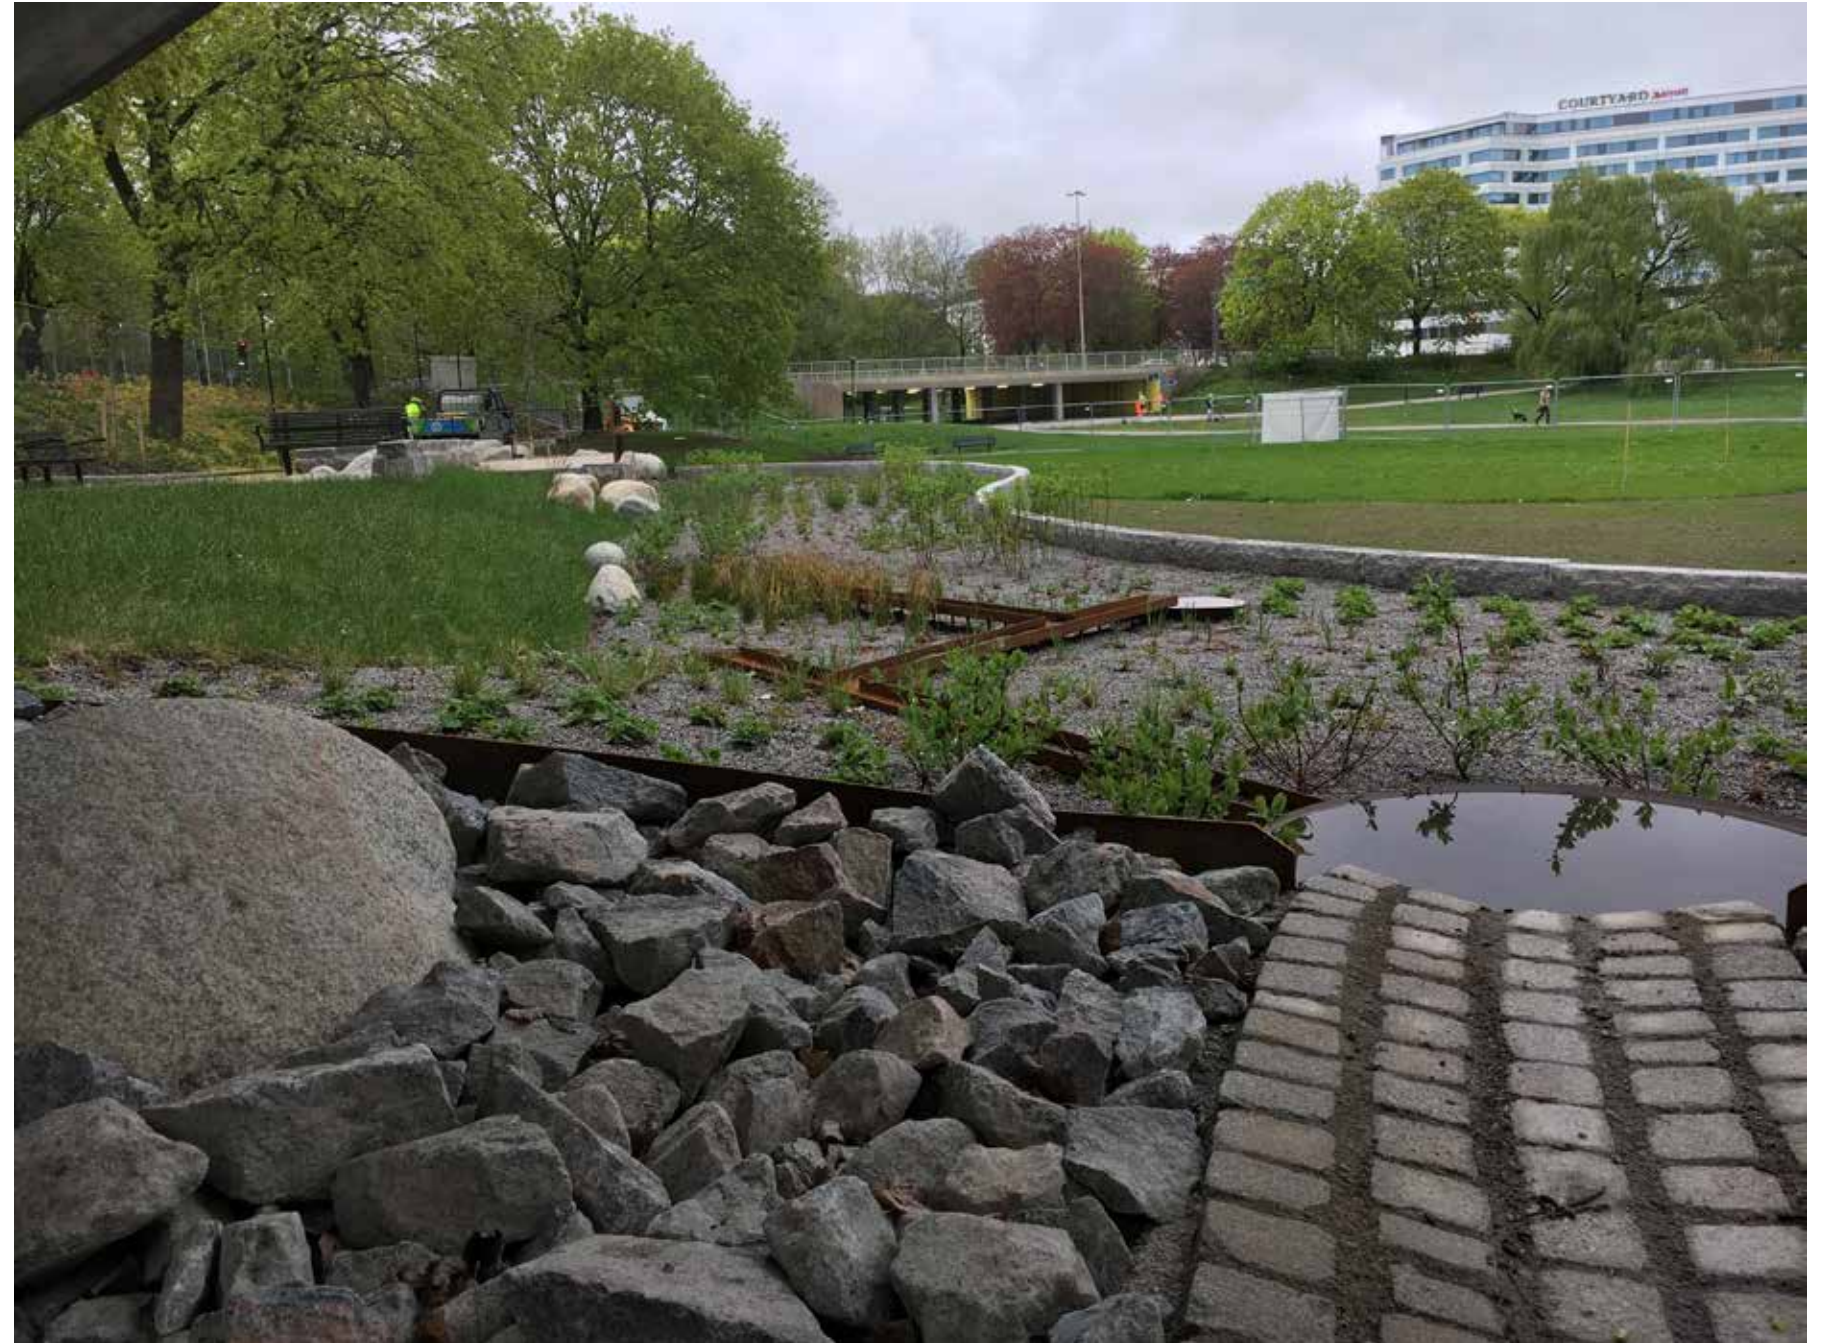
**Regnparken** 17 maj 2021

Rännदारar leder vatten från Lilla Västerbron och Västerbronedfartens hårdgjorda ytor ner i det stora biofiltret, som just börjat grönska efter en sen höstplantering. Muren som håller biofiltret på plats har nedsänkta partier där vattnet, vid behov, kan svämma över för att samlas i den skålade gräsytan nedanför.

Rännor i corten hjälper till att sprida vattnet i växtbädden/biofiltret.

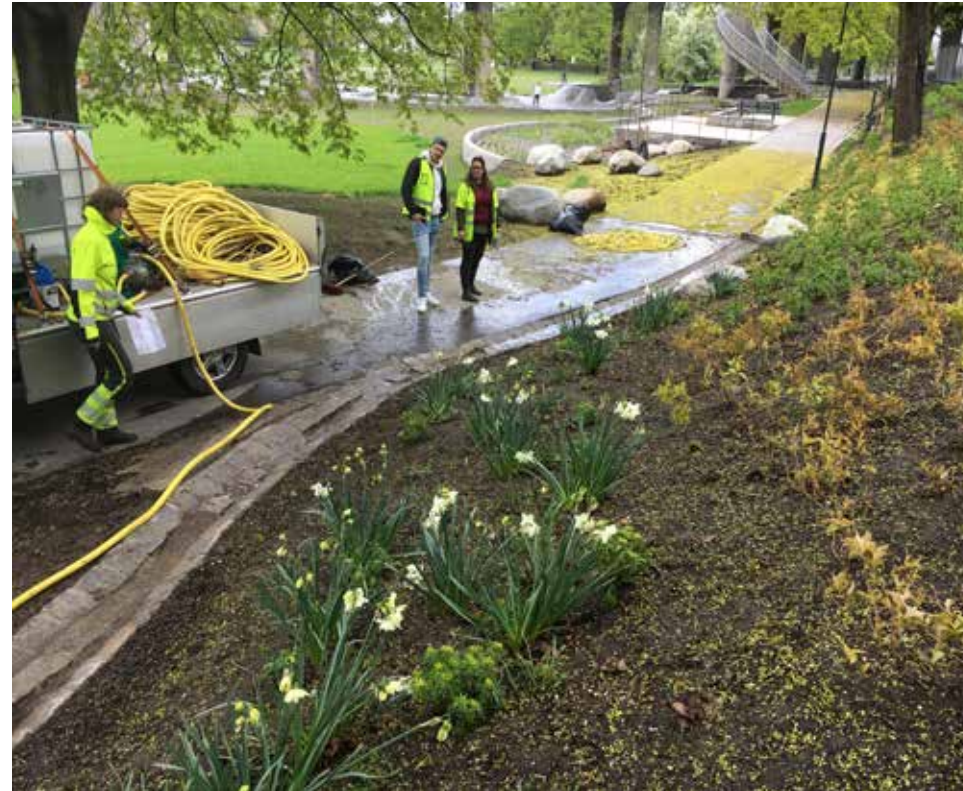
**Regnparken** 17 maj 2021  
Kontroll av rännalrarnas funktion och täthet. Små fel kan innebära att vattnet stoppas upp eller tar en annan väg än tänkt. Några justeringar fick göras inför slutbesiktningen.

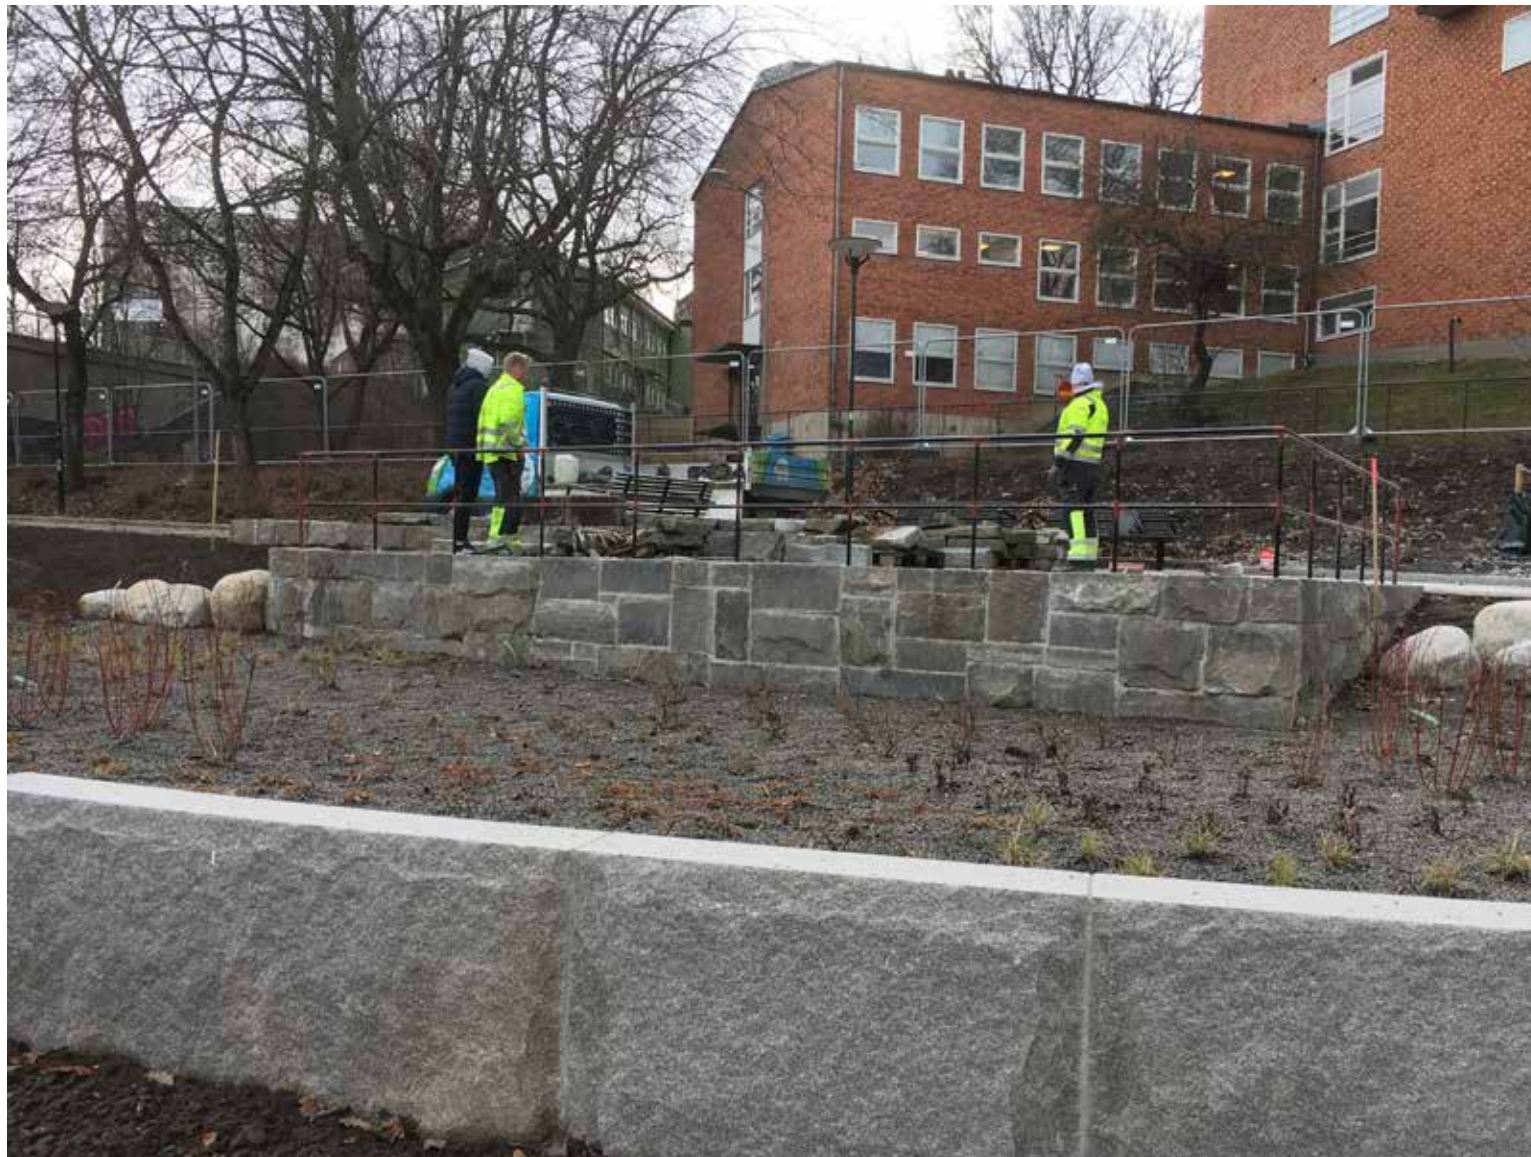
**Regnparken** 15 mars 2021

Skickliga stensättare har byggt upp en ny mur av återvunnen sten från en exploatering i närheten. Muren bildar en terrass i Stockholmskolans stil. Nya tillskott i en kulturhistorisk viktig park kräver varsamhet och god gestaltning. I förgrunden syns blockstensmur som håller biofiltret.

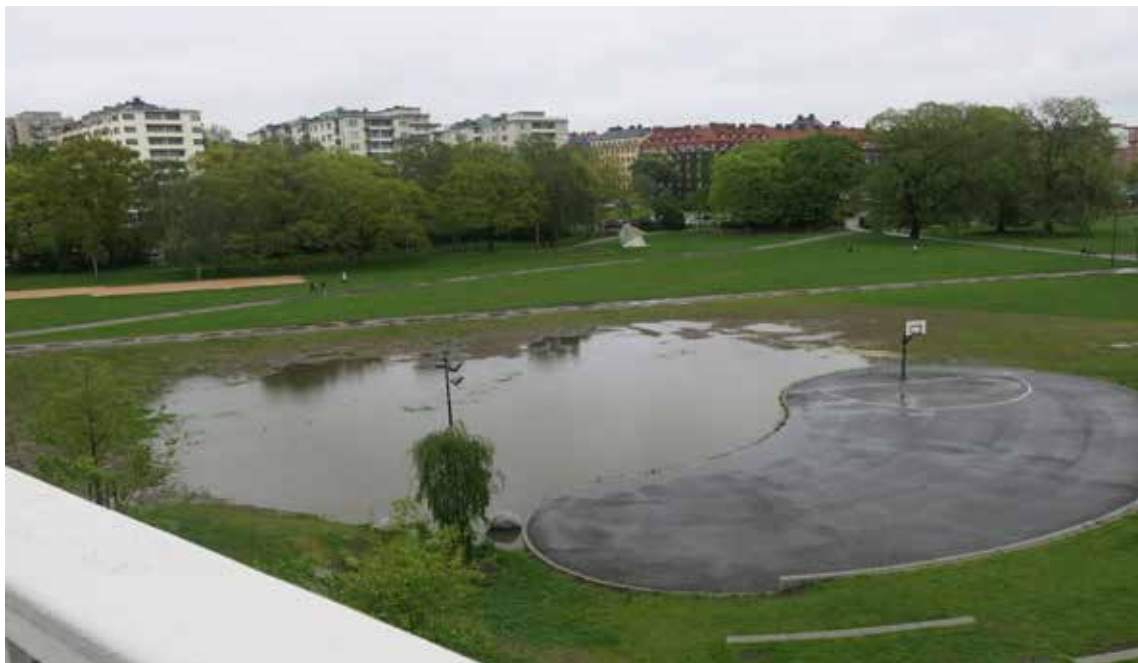
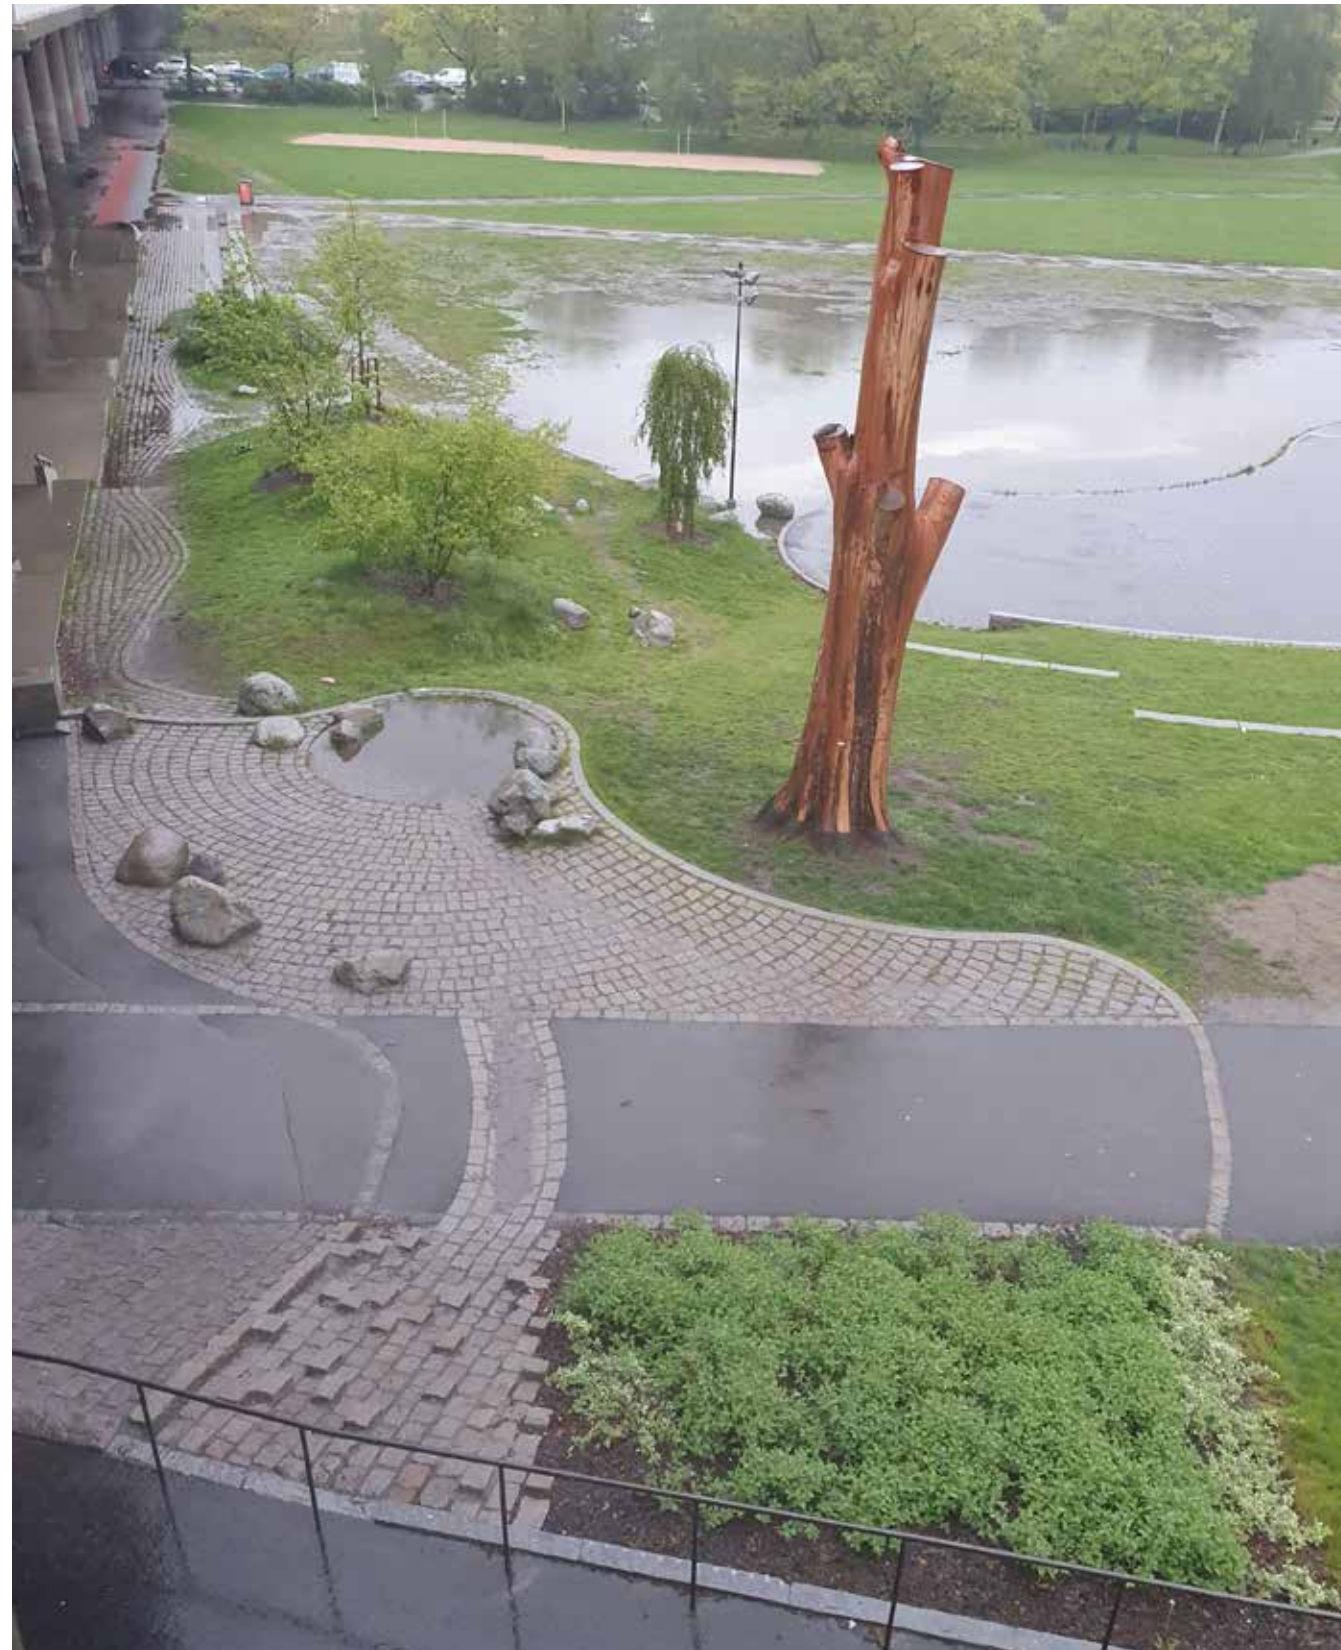
**Skyfallsdammen** 27 maj 2021

Efter ett dygn av kraftigt regn i Stockholm. Rännor och tråg samlar upp vatten från Västerbronedfartens hårdgjorda ytor och leder det i ett svackdicke mot den skålade gräsytan. Ett krossmagasin under spelplanen fördröjer stora vattenmängder. Spelplanen är det sista som översvämmas

Resultatet är att övriga ytor i parken hålls torrare. Vattnet fördröjs innan det rinner vidare mot Riddarfjärden.

Den stora almen drabbades av almsjuka 2020 och har sparats som högstubbe.

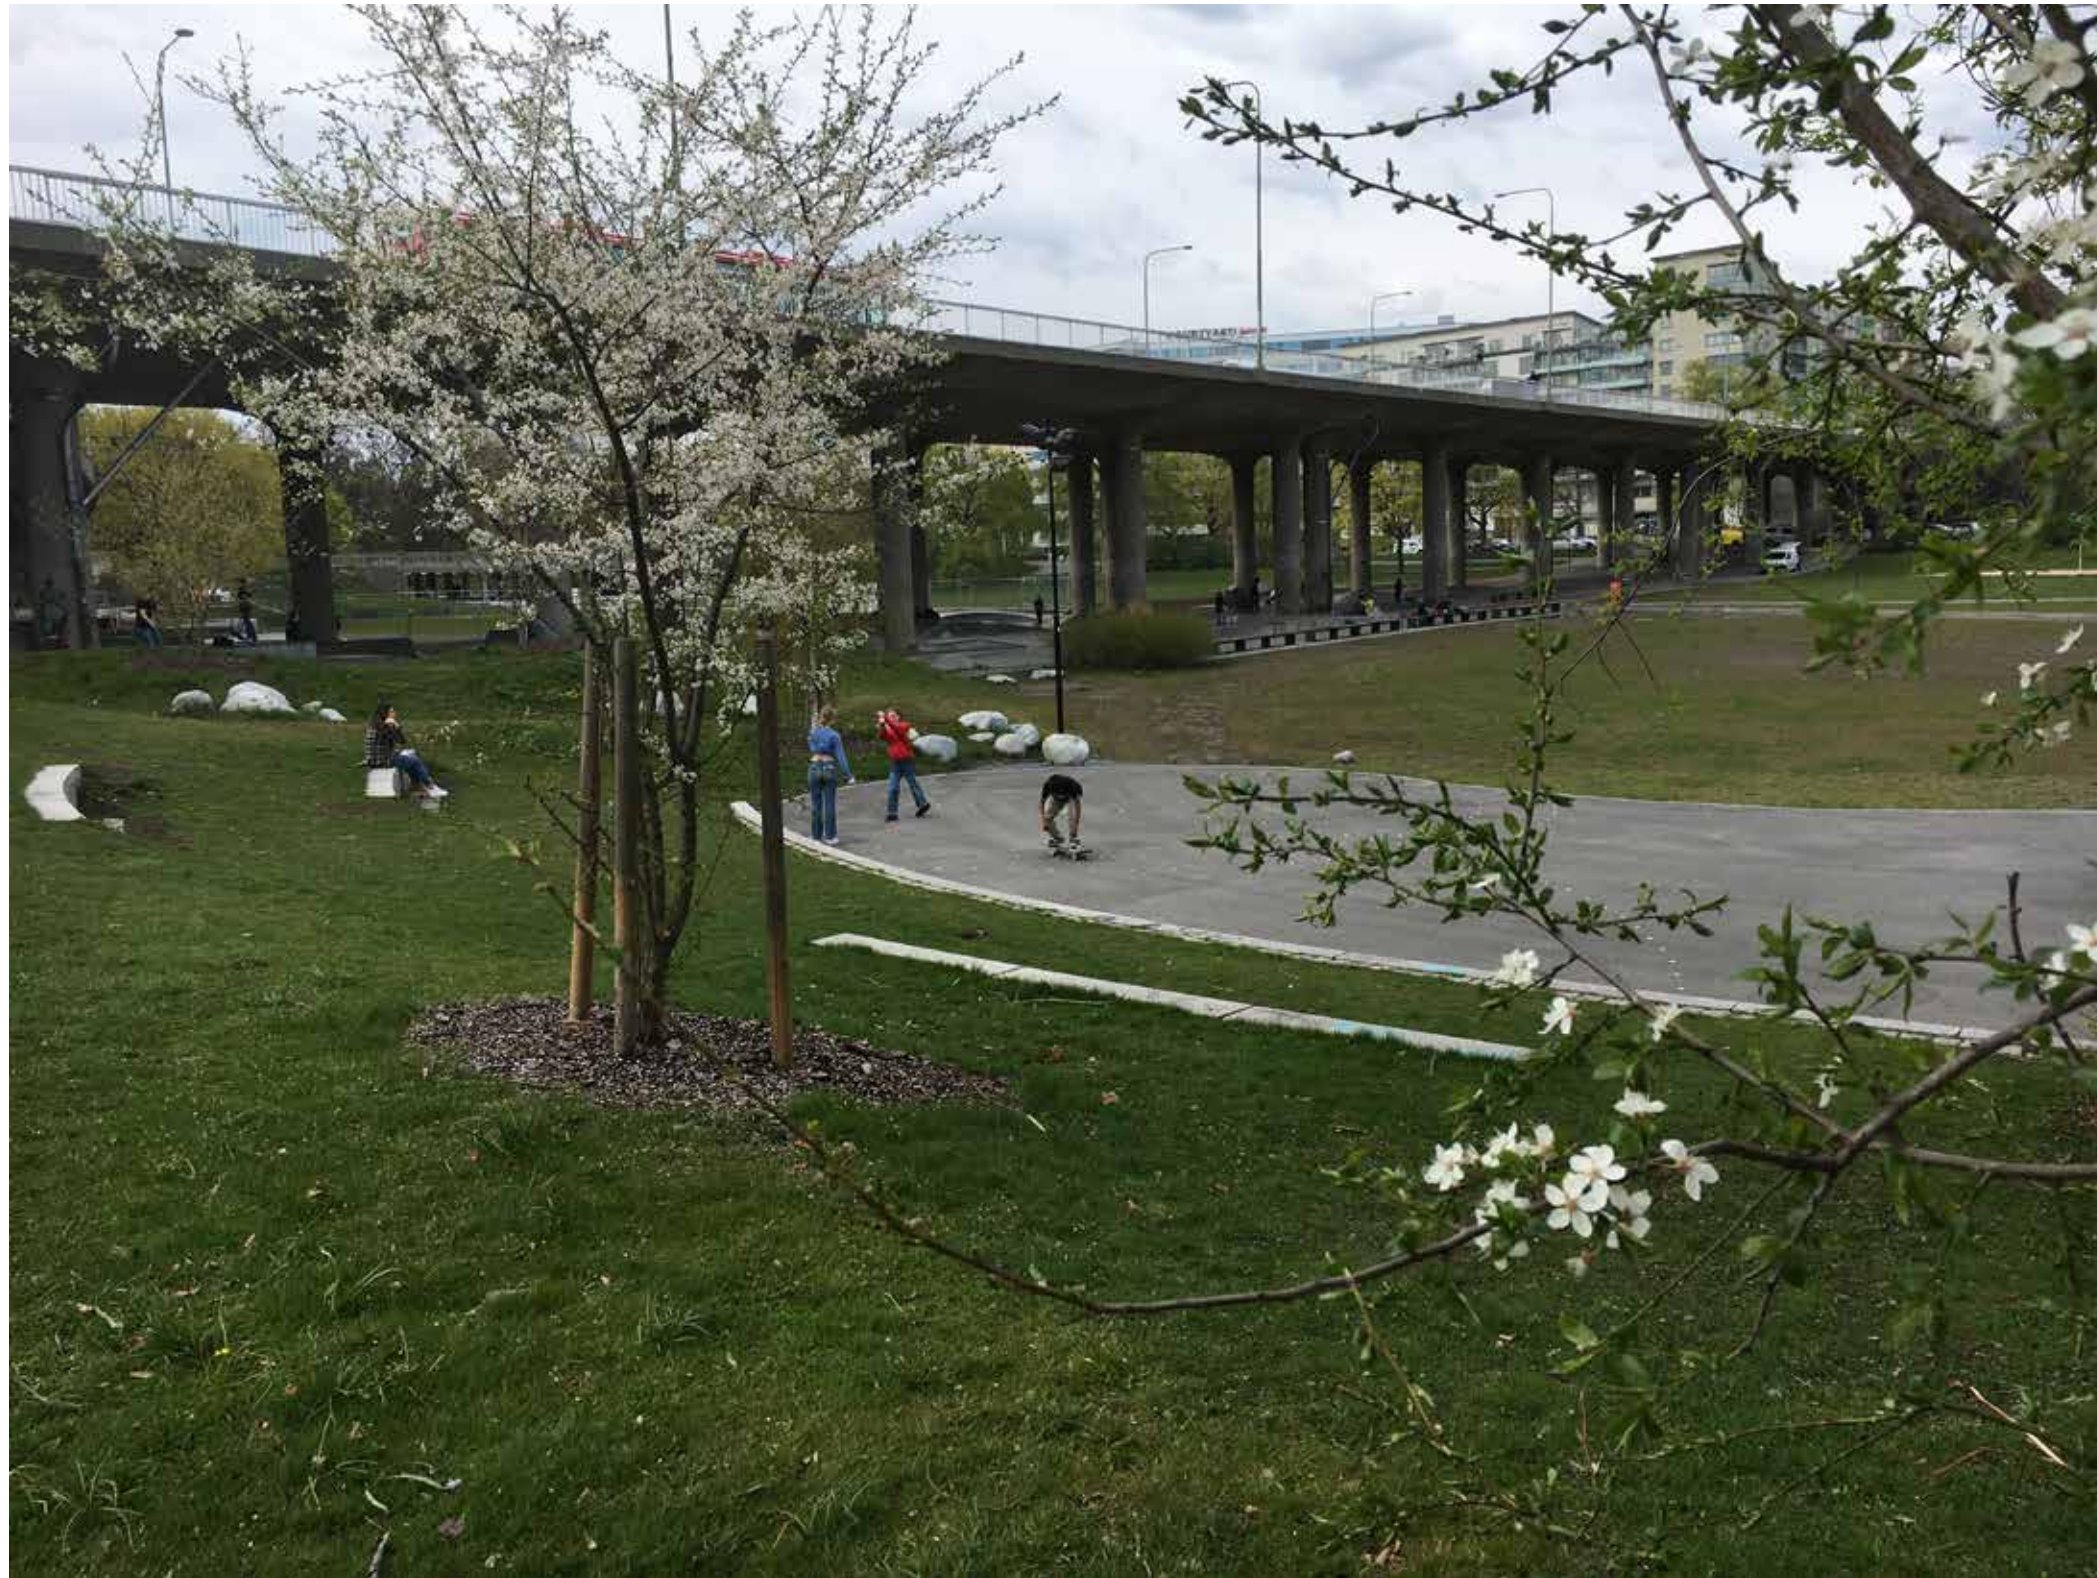
#### **Skyfallsdammen** 10 maj 2021

Vårblomning vid Skyfallsdammen, som i huvudsak används som spelplan och plats för umgänge. Nya sittgradänger i slänten ovanför.

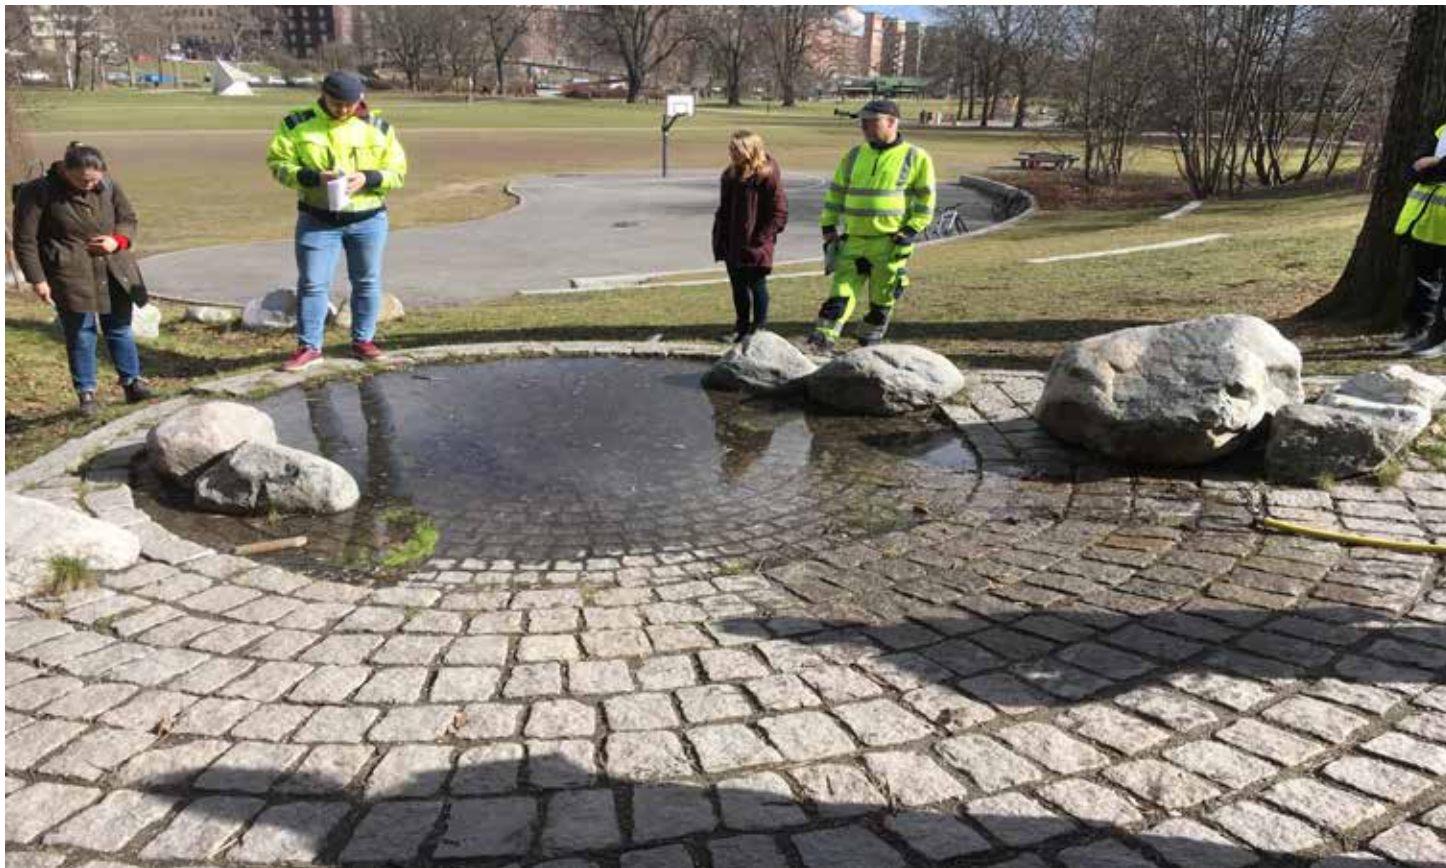
#### **Skyfallsdammen** 30 mars 2021

Kontroll av uppsamlingstråget för regnvatten som inte visade sig vara helt tätt. Här ska vattnet samlas innan det rinner vidare ner mot gräsyterna. Vattenspegeln signalerar vattnets väg och utgör ett lekelement och fågelbad.

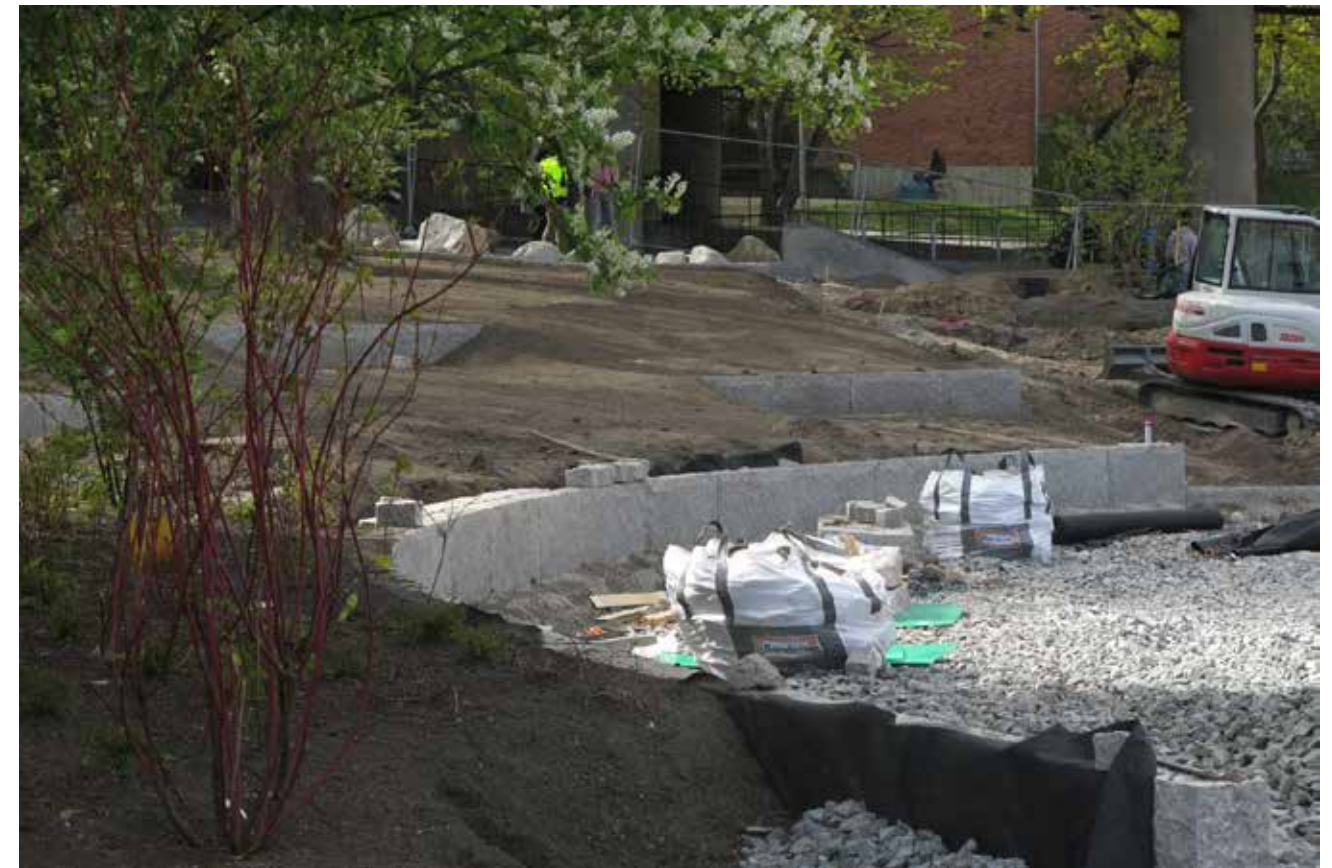
#### **Skyfallsdammen** 9 maj 2019

Byggnation pågår. Krossmagasinet under spelplanen är på plats liksom de nya sittmurarna i slänten. I förgrunden ett befintligt kornellbuskage som varsamt gallrats ur och kompletterats med fler arter för att fungera som leksnår och för djurliv.

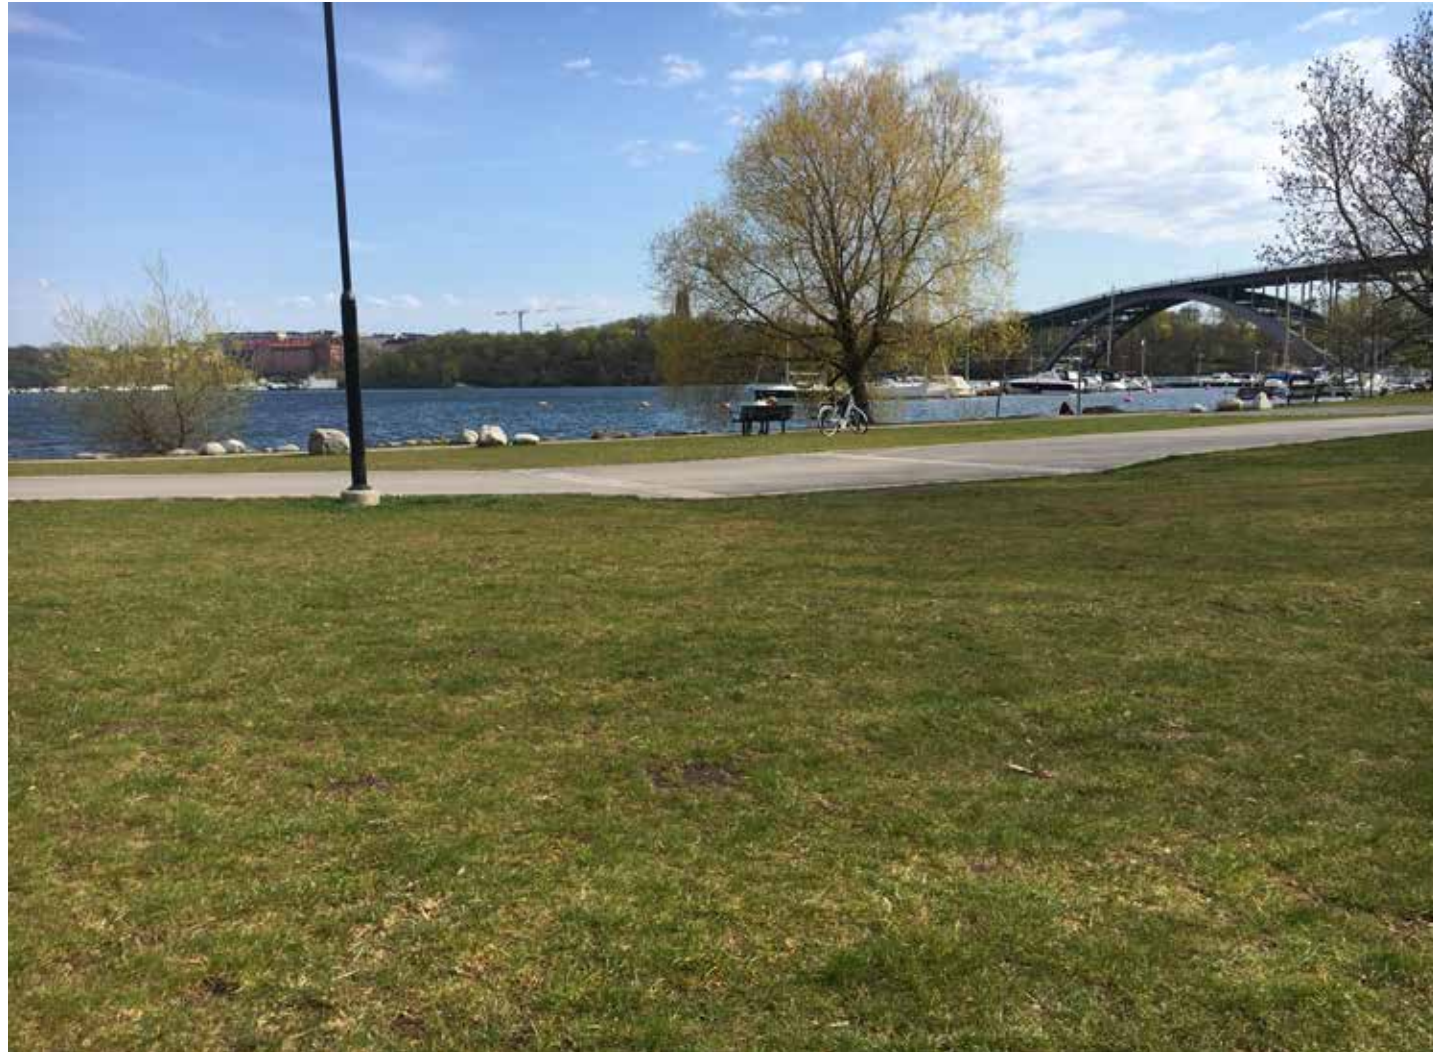
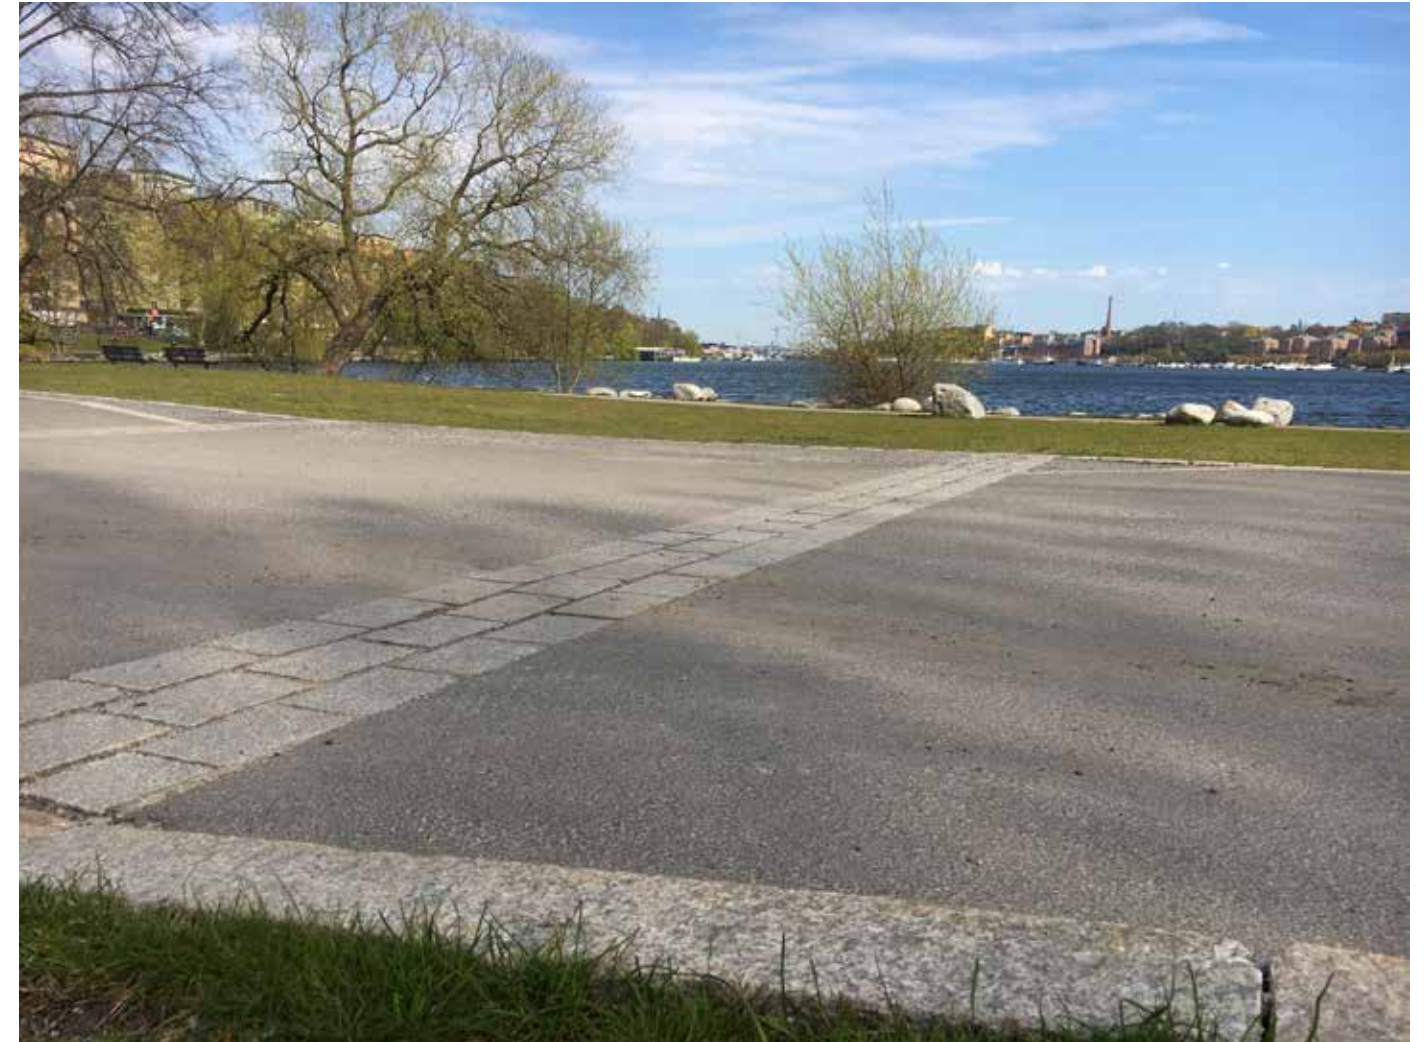
#### Utloppet 10 maj 2021

Gräsmattorna närmast Riddarfjärden har justerats i höjd och Smedsuddsvägens kantstegar har sänkts ner för att underlätta flödet av vatten vid skyfall.

Delar av gräsmattorna har sanerats från ytliga föroreningar från tidigare industri. Vegetationen har gallrats vid strandend och nya hasselsnår har planterats.

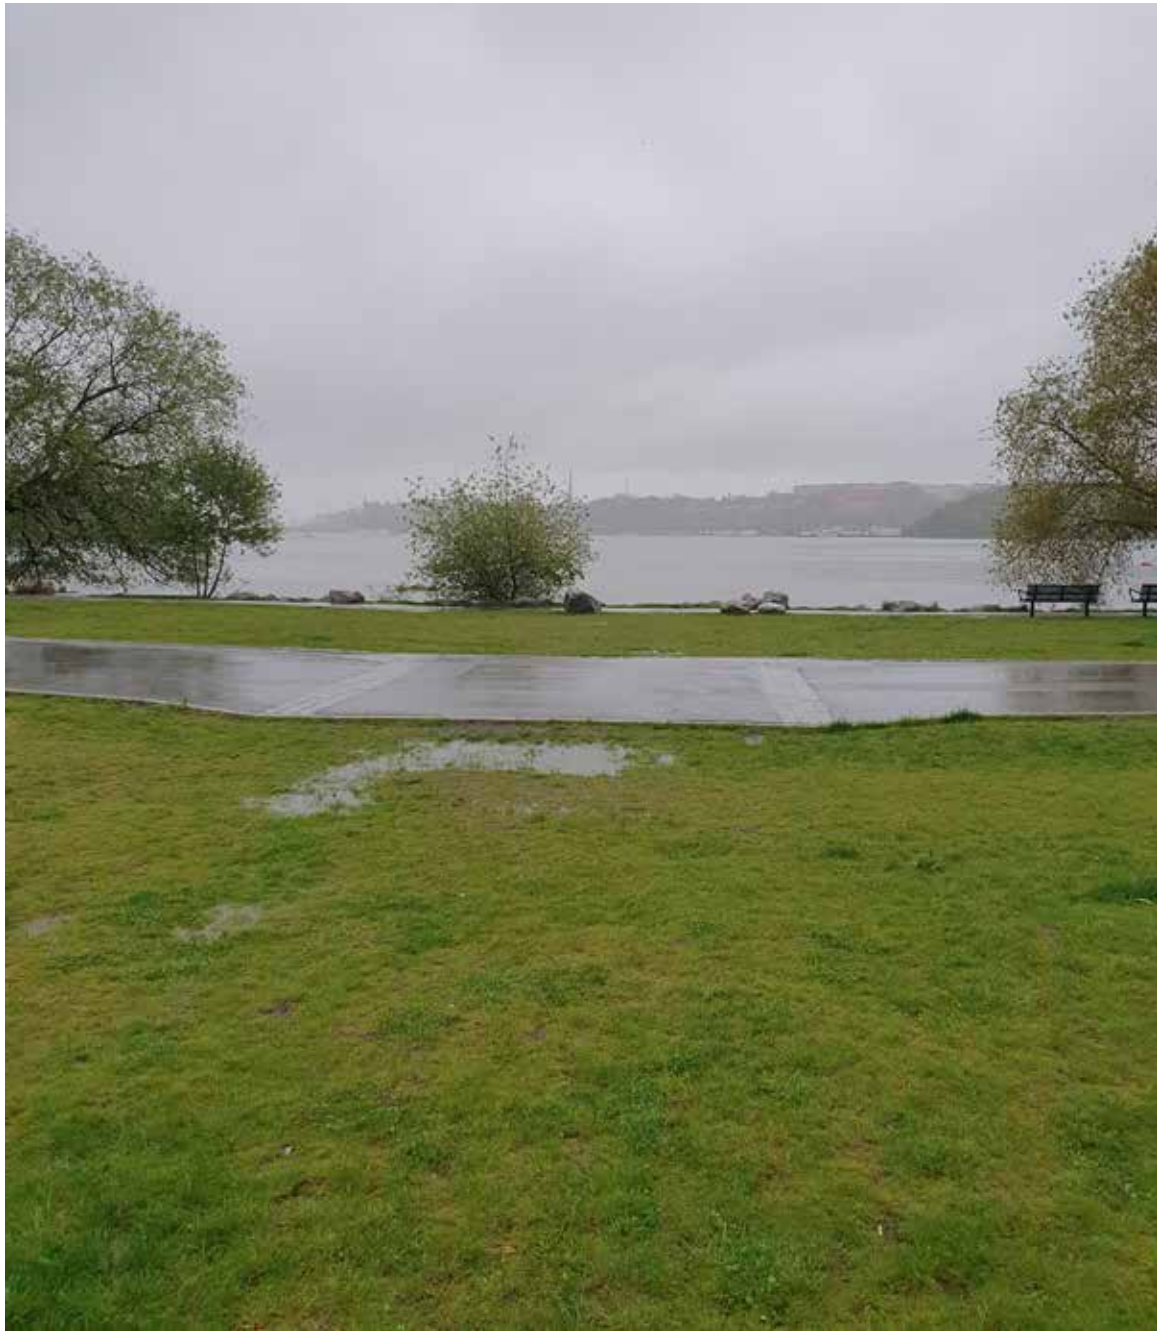
#### Utloppet 27 maj 2021

Ett dygn av kraftigt regn i Stockholm, vatten samlas i lågpunkten innan det fortsätter ner mot recipienten, Rifddarfjärden.

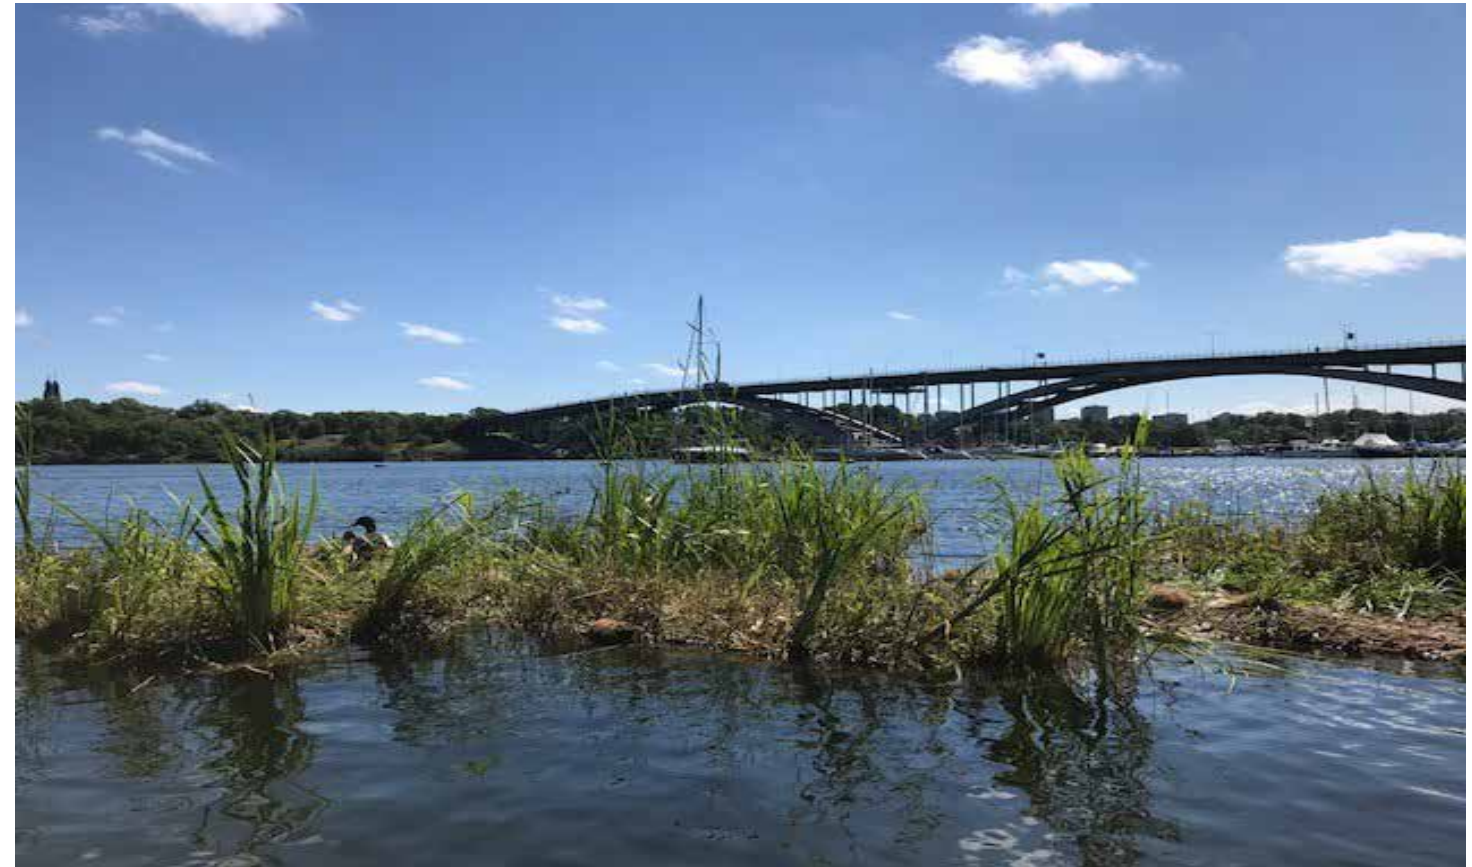
#### Utloppet juni 2019

Ett test med flytande växtöar. Öarna ligger strax utanför stranden och ger ett tillskott av vegetation och plats för fåglar att slå sig ner.
