# Groddamm vid Hästa

## Uppföljning av växt- och djurliv

Slutversion 2008-10-24

**CONEC** KONSULTERANDE  
EKOLOGER

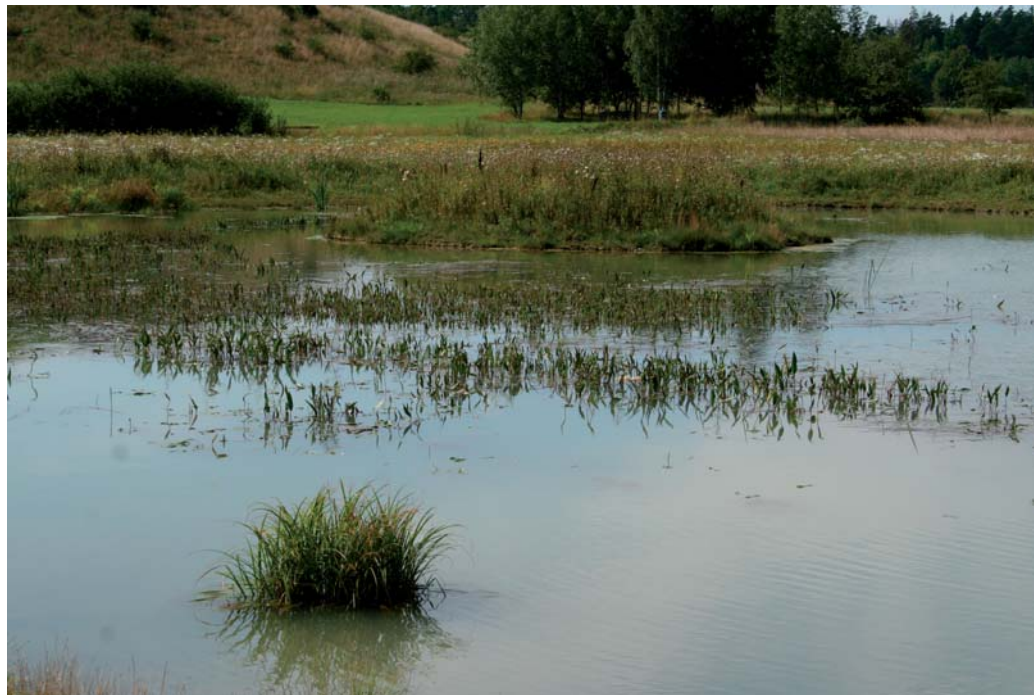
Figur 4. Dammen med vattenväxter, till höger ett kraftigt exemplar av bäckveronika.
