# Groddjursinventering

Undersökning av vandringsmönster inför  
anläggning av groddjurstunnlar utmed  
Spångavägen vid Kyrksjölötens naturreservat

### Groddjursinventering Spångavägen

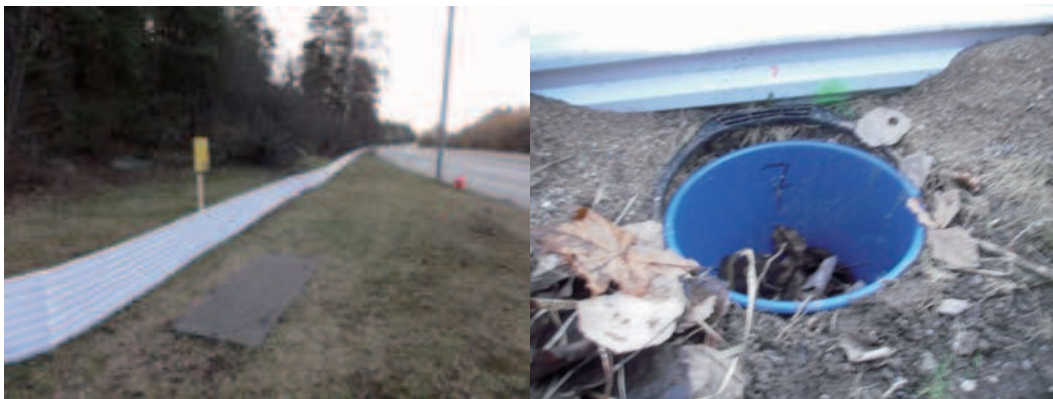
Figur 2 och 3. Fotografierna visar driftstängslet och de nedgrävda plasthinkarna som fungerade som fallfällor.

Ett ca 350 meter långt och ca 50 cm högt plaststängsel placerades utmed den östra sidan av Spångavägen (från Spångavägen 80, fram till Bromma kyrkväg), för att hindra groddjuren från att ta sig ut på vägen (Figur 2). På insidan av staketet grävdes sedan 22 stycken fallfällor ned, i form av 10-liters plasthinkar (Figur 3). Inventeringen bestod av två olika delmoment, dels en stråkinventering som skedde kvällstid, efter mörkrets inbrott, dels en inventering med hjälp av dessa fällor, vilka vittjades på morgonen.

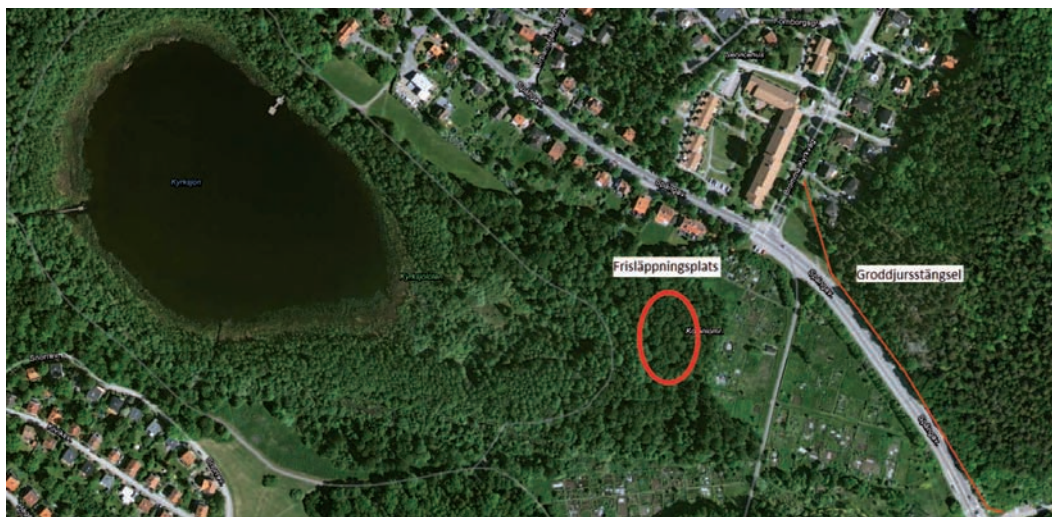
Figur 4. På bilden syns Kyrksjön till vänster och placeringen av groddjursstängslet längs Spångavägen som löper öster om sjön. Det inringade området utgör frisläppningsplats för merparten av de infångade groddjuren.

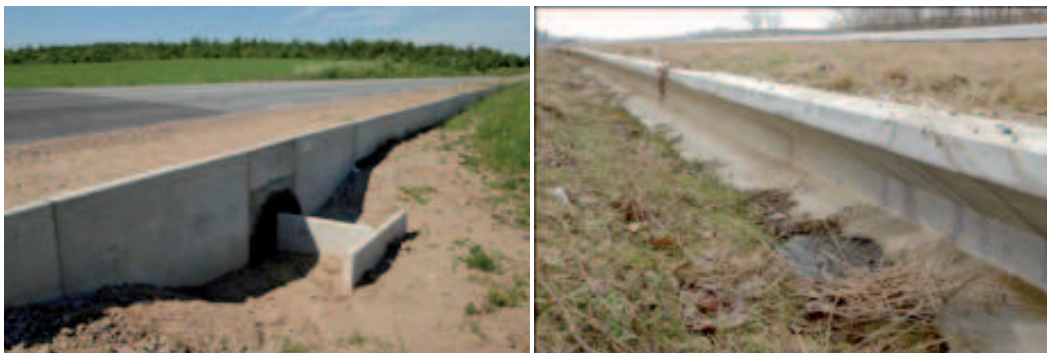
Figur 9 och 10 visar exempel på hur en groddjursbarriär kan se ut. Figur 9 visar även exempel på ett T-format styrhinder.

groddjurspassager opublicerat mtrl). Järnrör ska undvikas eftersom de kan bli så kalla att groddjuren undviker dem när det är tjäle i vägkroppen. Tunnelgolven beläggs med smågrus. Vatten får gärna rinna genom röret. Starkt flödande vatten, som det kan vara i vägtrummor med vattendrag och stora diken, undviks dock av groddjur. Längs Spångavägen finns det inget vattendrag men dock ett dike. I mynningen på tunneln är det en fördel om ett T-format styrhinder placeras (se Figur 9). Det har funktionen att groddjuren inte kan gå förbi tunneln utan styrs in. Tunneln måste vara försedd med någon typ av barriär som ansluter till tunnelns mynning (se Figur 9 och 10).

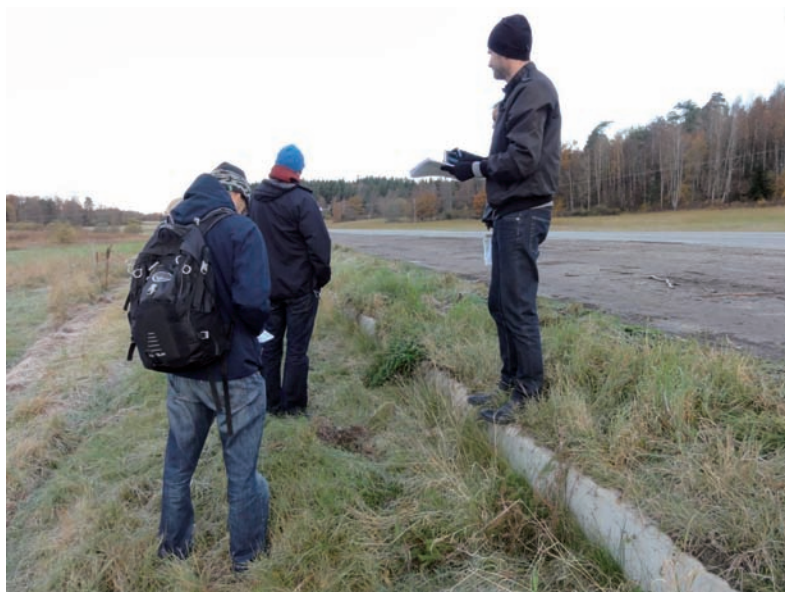
Figur 13. Exempel från Skårsjödammen på hur det kan se ut när vegetationen är för hög. Den ymniga vegetationen kan bidra till att groddjuren klättrar över barriären (bilden är tagen femte oktober 2012). Anläggningen är 7 år gammal.

Inspektion av groddjurstunnlar och barriärer ska ske åtminstone en gång per år, men helst två gånger, och vara klar innan groddjursvandringen. Barriärer och tunnlar ska då ses över så de är hela och utan sprickor. Barriärerna ska sluta tätt vid marken. Vegetation och annat som kan bidra till att groddjuren klättrar över barriären ska avlägsnas. Figur 13 är från Skårsjödammen och visar hur anläggningen ser ut efter 7 år. Vegetation har fått fäste och skötseln har varit otillräcklig. Handslåtter längs barriären med trimmer eller liknande är nödvändigt. Det är viktigt att vid slåttern inte skada barriärerna. Inför vårvandringen rekommenderar vi en inspektion runt mitten av mars, med reservation för vädret. Om snömängden fortfarande är riklig kan man få skjuta på inspektionen, precis som man kan få tidigarelägga den om mars är väldigt mild. Eftersom höstvandringen inte är lika koncentrerad är det svårare att ange en specifik tidpunkt för tillsyn och slåtter. Det är dock viktigt att vegetationen slås innan höstvandringen kommit igång i större omfattning. Paddan börjar sin övervintring i september-oktober. Därför rekommenderar vi att slåtter utförs innan slutet av augusti. Årsjuvenilerna kan sprida sig redan i slutet av juli. Slåtter minst två gånger, en i juli och en i augusti/september kan behövas om gräs tagit fäste vid barriärerna och växtligheten är frodig.
