Projektrapportering:

# Groddjur i Stockholm

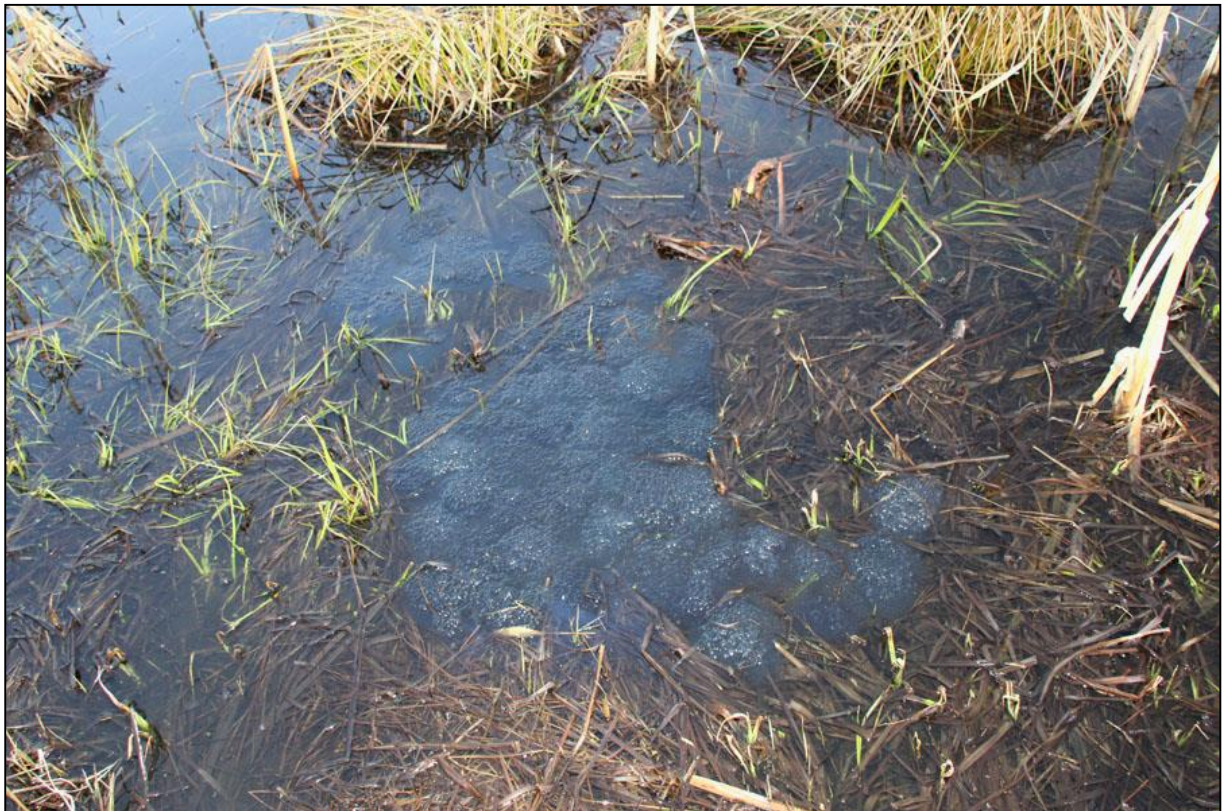
**Figur 3. Romsamlingar av åkergröda. Bilden är tagen vid Kaknäs ängar där en våtmark skapades 2006. Åtgärden har haft mycket god effekt och samtliga de i Stockholm förekommande arterna uppvisar starka populationer. Notera rommens placering i det grunda vattnet nära stranden.**

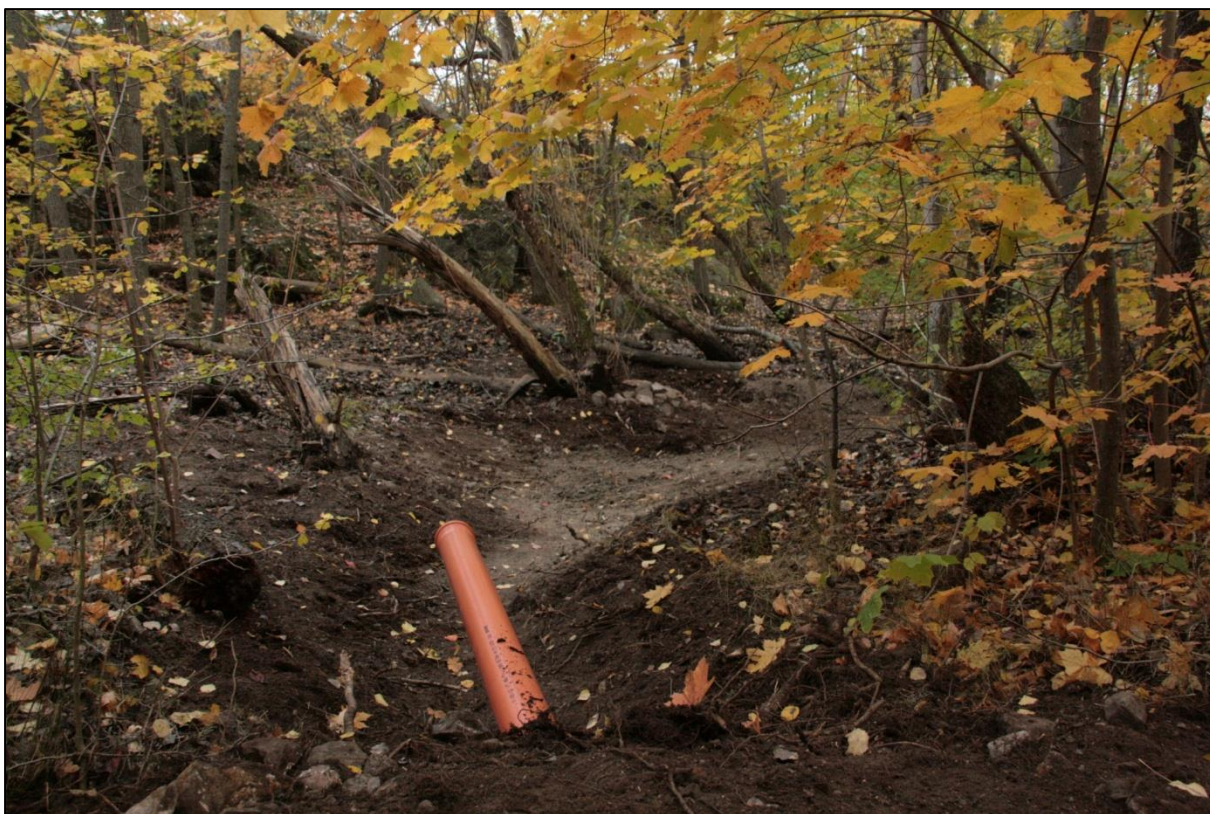
**Figur 6. Fotot visar lokalen hösten 2011, strax efter att åtgärden utförts.**

Förbättring/restaurering av ett naturligt skogskärr. Utloppet från kärret höjdes med hjälp av jord- och lermassor som grävdes ut från kärrets botten. Bottennivån sänktes med upp till 50 cm och 20 cm i medeltal över en yta av 15 m<sup>2</sup>. För att förhindra erosionsskador vid utloppet begravdes ett PVC-rör med en diameter av 15 cm i dammvallen. Avrinningen sker via röret och erosion av vallen undviks därigenom. Åtgärden genomfördes hösten 2011.

Utloppsröret behöver sågas av. Detta rör bör även kollas regelbundet så att det inte täpps igen. Stigen intill dammen, vilken i dagsläget översvämmas vid maximalt vattenstånd bör höjas med hjälp av massor från kärrets botten. Denna åtgärd skulle alltså även öka djupet och därmed minska risken för uttorkning. Gallring av träd och med skuggande lövverk i syfte att tillåta ökad solinstrålning och minska avdunstningen, vilka trädens transpiration bidrar med, är önskvärd.

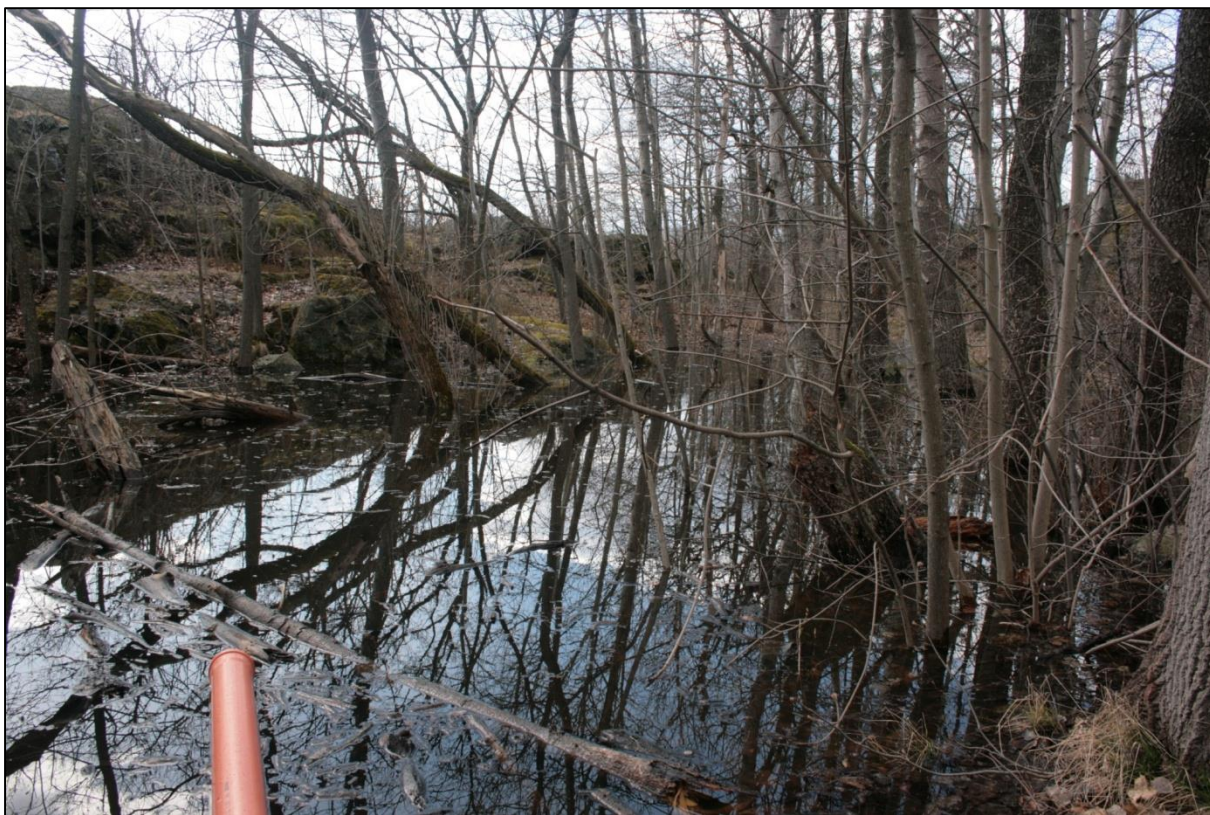
**Figur 7. Fotot visar lokalen tidig vår 2012.**

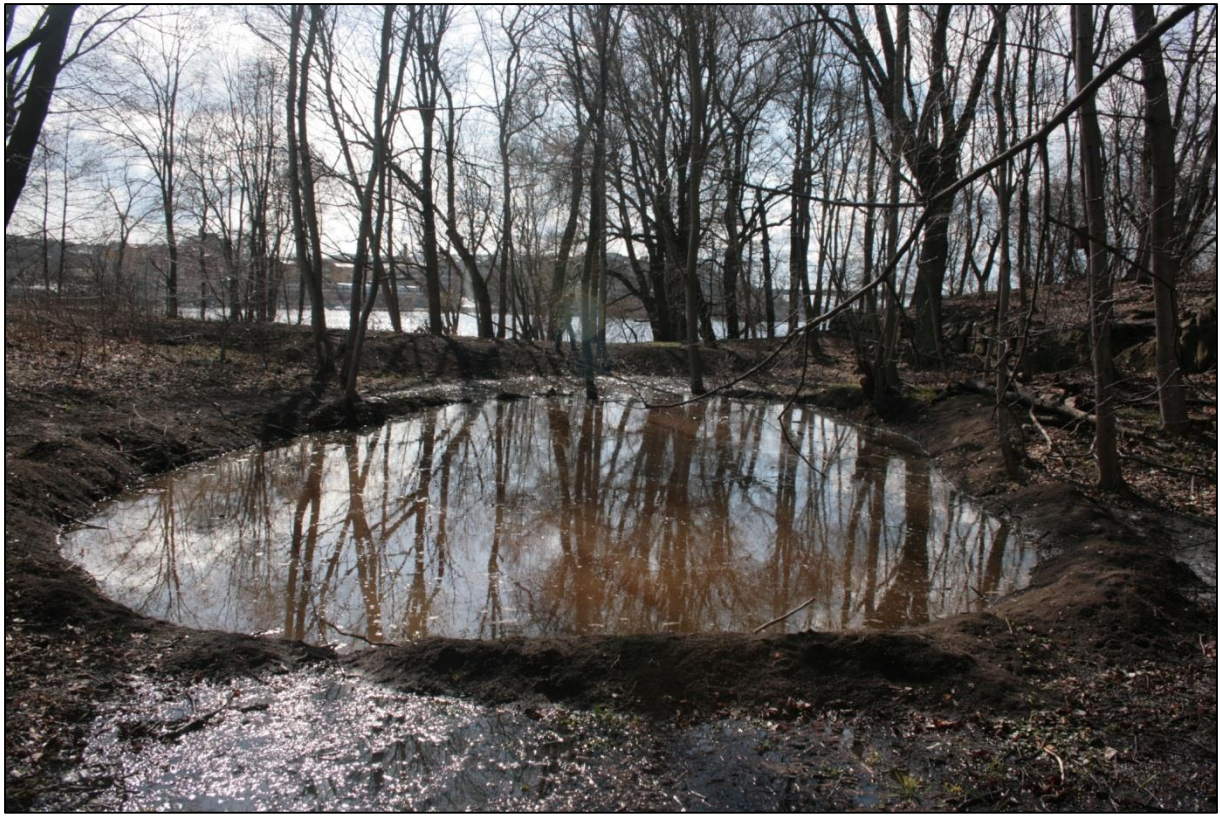
**Figur 7. Bilden visar lokalen vid maximalt vattenstånd. Vid fototillfället är dammduken inte på plats, dammen är alltså inte färdigställd.**

Dammen grävdes ur och massorna spreds över ett område väst, sydväst om dammen. Eftersom de vattenhållande egenskaperna hos sedimenten på platsen inte var tillräckliga tätades dammen med för ändamålet avsedd gummiduk. Vid utformningen av dammen skapades en djupare zon södra delen av dammen och en grundare i norra, nord östliga. Denna grunda zon kommer att fungera som ägglägningsplats för grodorna. Åtgärden genomfördes hösten 2011.

Dammen behöver kompletteras med plantering av växter. För att detta ska kunna göras behöver en fibermatta, av den typen som används för att förebygga erosionsskador, monteras. Denna skall täcka hela gummiduken och göras fast i kanterna. Fiberduken fungerar som angöringssubstrat för vegetation. Gallring av träd och med skuggande lövverk i syfte att tillåta ökad solinstrålning är önskvärd.

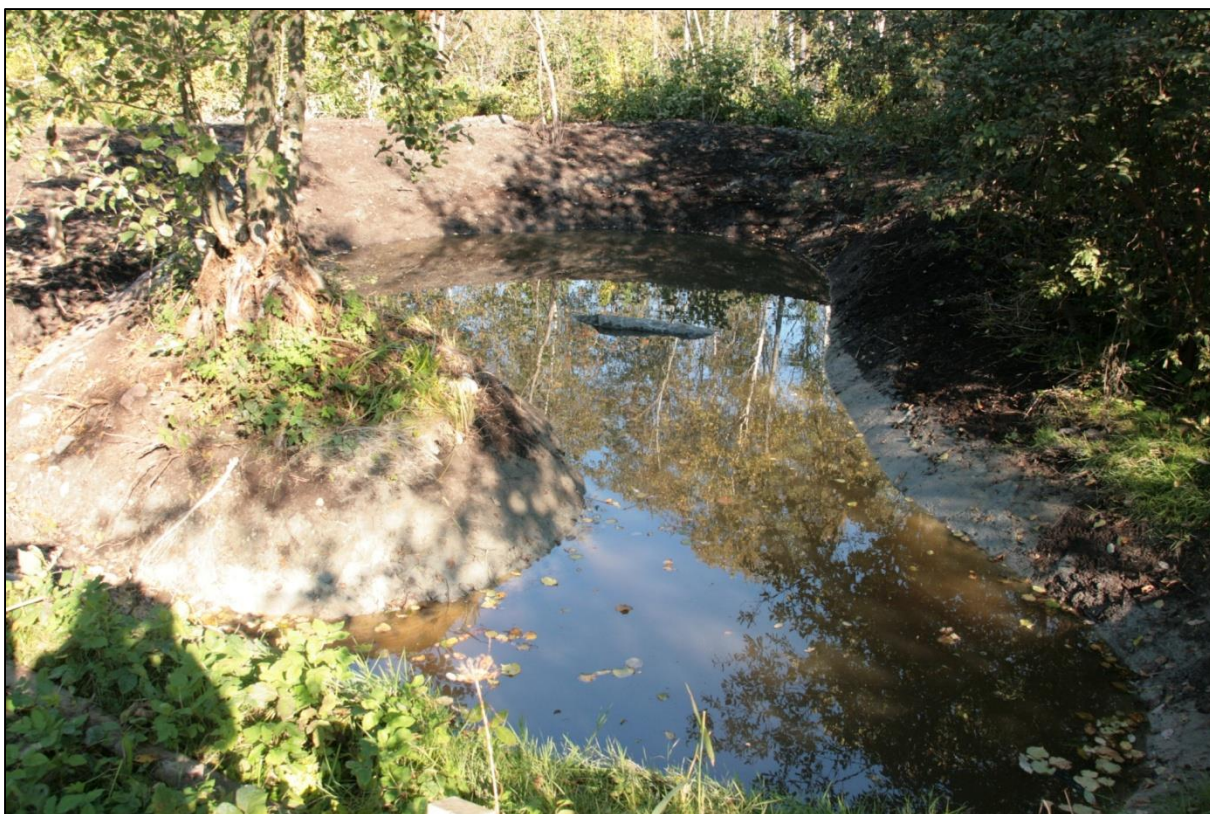
**Figur 8. Bilden visar dammen vid Kyrksjön efter åtgärden 2011. Sedan dess har den utvidgats ytterligare.**

Den existerande dammen förstörades i två etapper, dels åt norr och dels åt öster. Schaktmassor placerades på västra sidan samt på östra sidan där en ca en meter hög kulle bildades.

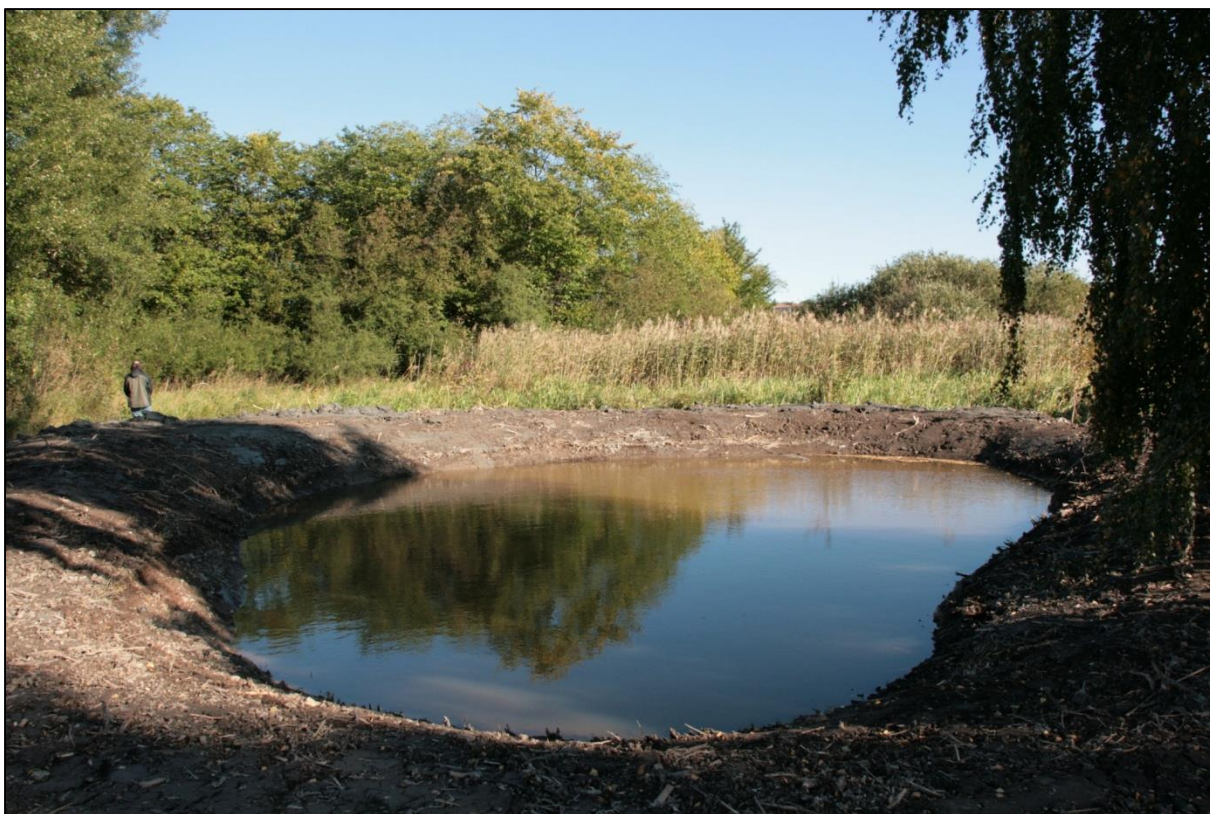
**Figur 9. Lillsjöparkdammen våren 2012.**

Dammen grävdes under hösten år 2011. Schaktmassorna spreds på östra sidan av dammen.

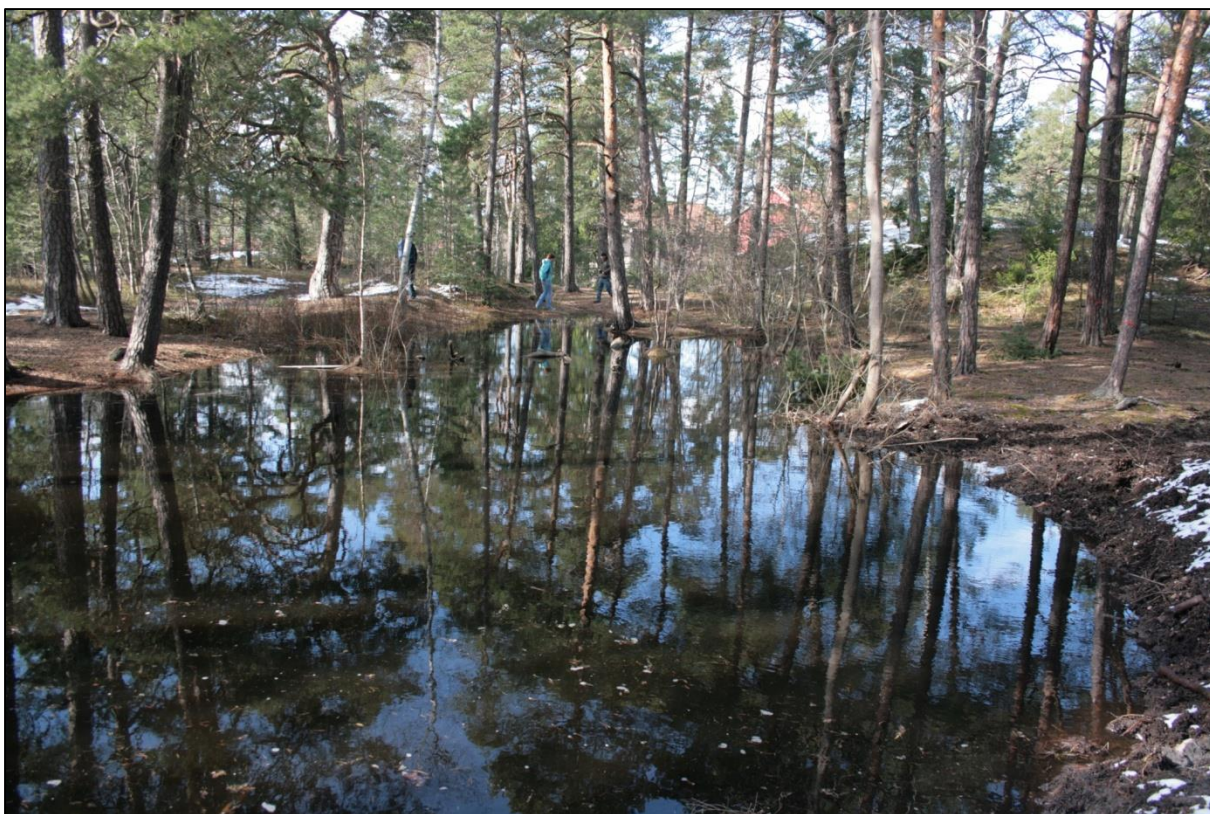
Figur 10. Fotot visar våtmarken i Ålstensskogen våren efter åtgärdens utförande.

De utförda åtgärderna syftade till att återskapa historiska förhållanden, vilka enligt boende på platsen utgjordes av en betydligt större fri vattenyta, och därigenom förbättra förutsättningarna för groddjur. En djuphåla grävdes ur i kärrets södra del och de resulterande schaktmassorna placerades där utloppet befanns, det vill säga sydost om kärret. Massorna resulterade i en hög med en höjd av ca 80 cm och en diameter på ca 3 m. Arbetet utfördes med hjälp av en mindre grävmaskin.

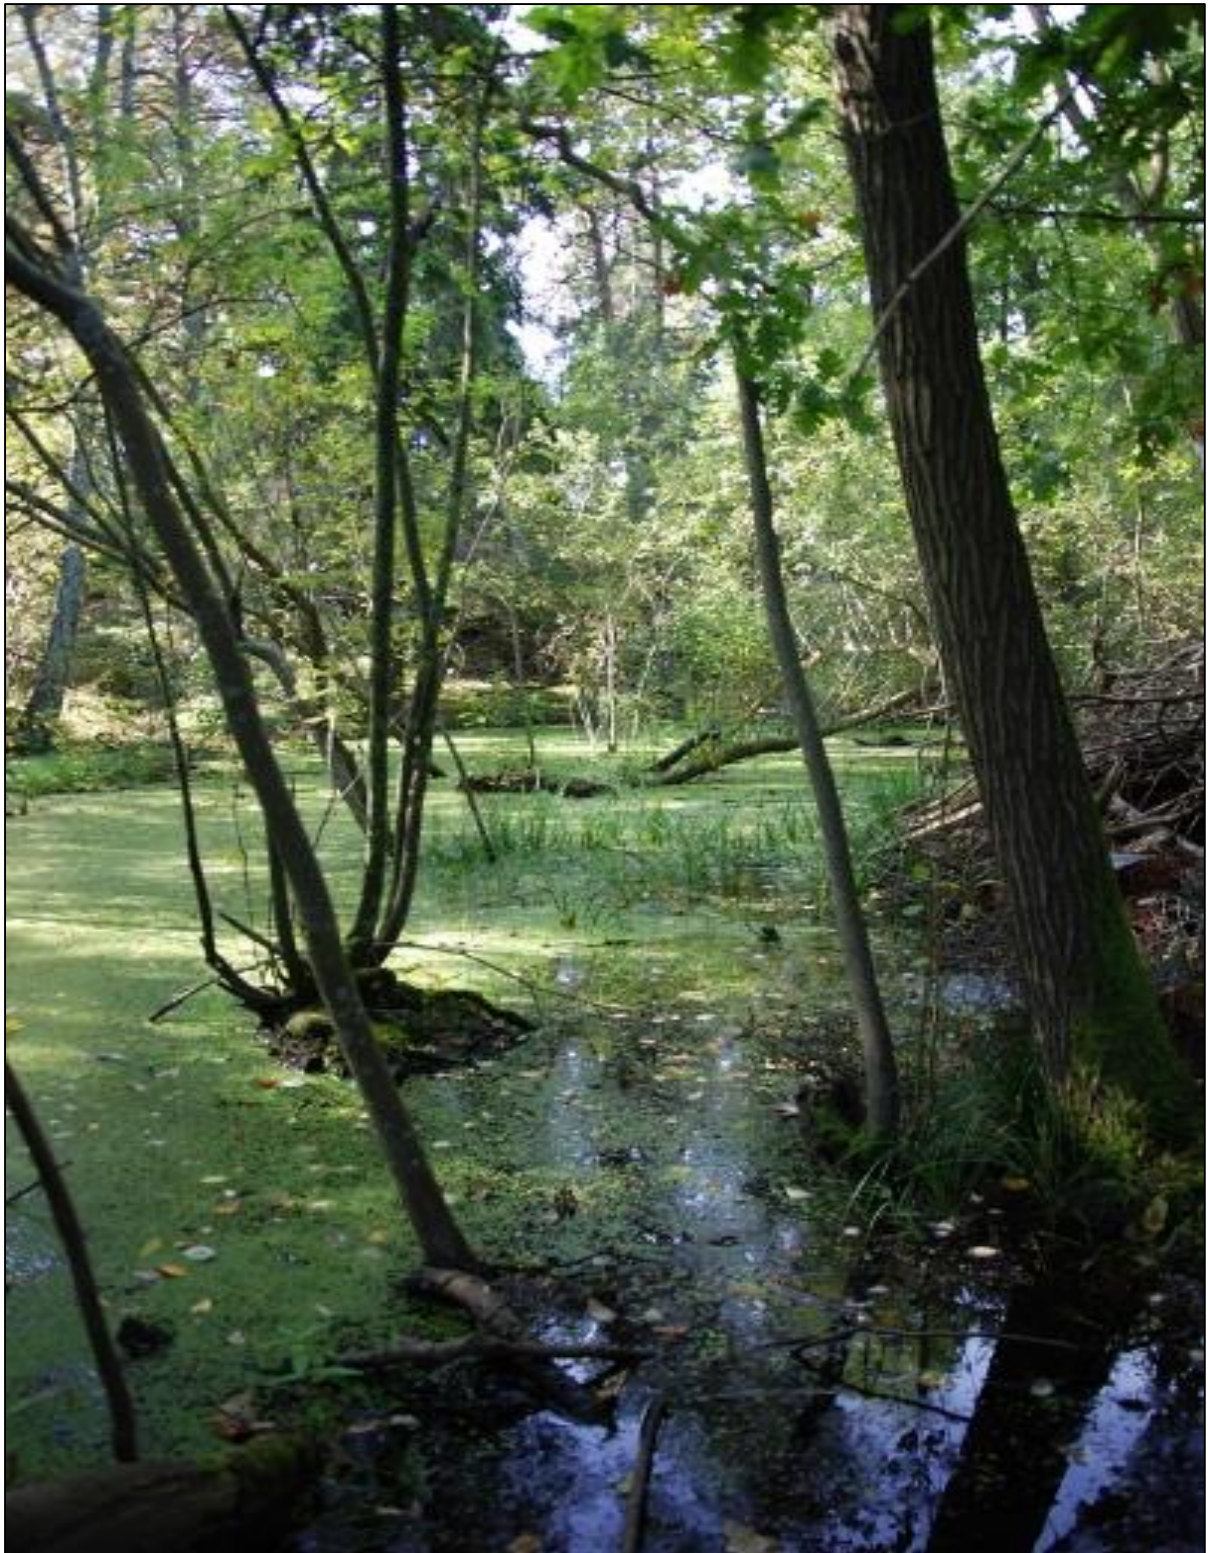
Figur 11. Våtmarken i Komötet i Juni året efter åtgärdens utförande. Den starka tillväxten av andmat kan bero på frisättning av näringsämnen i samband med åtgärden.

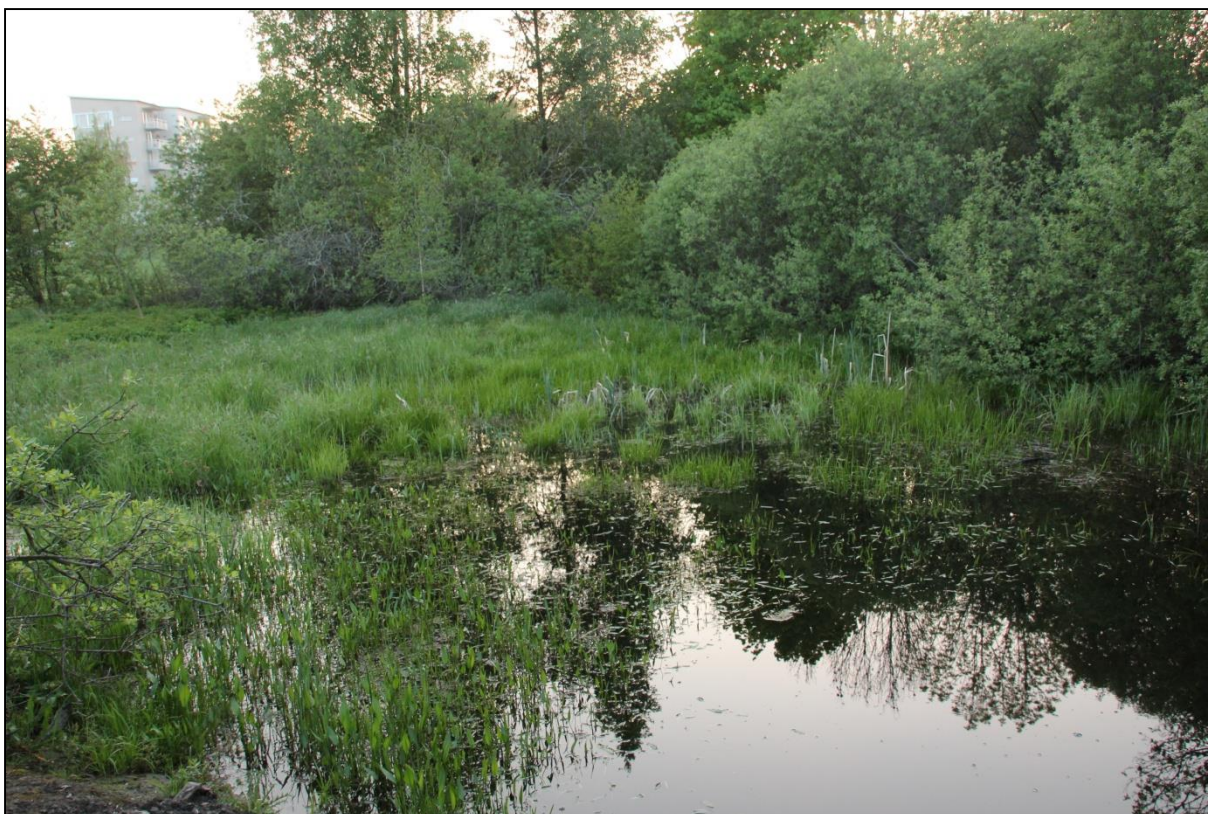
**Figur 12. Våtmarken vid Hökarängsbadet ett och ett halvt år efter utförd åtgärd.**

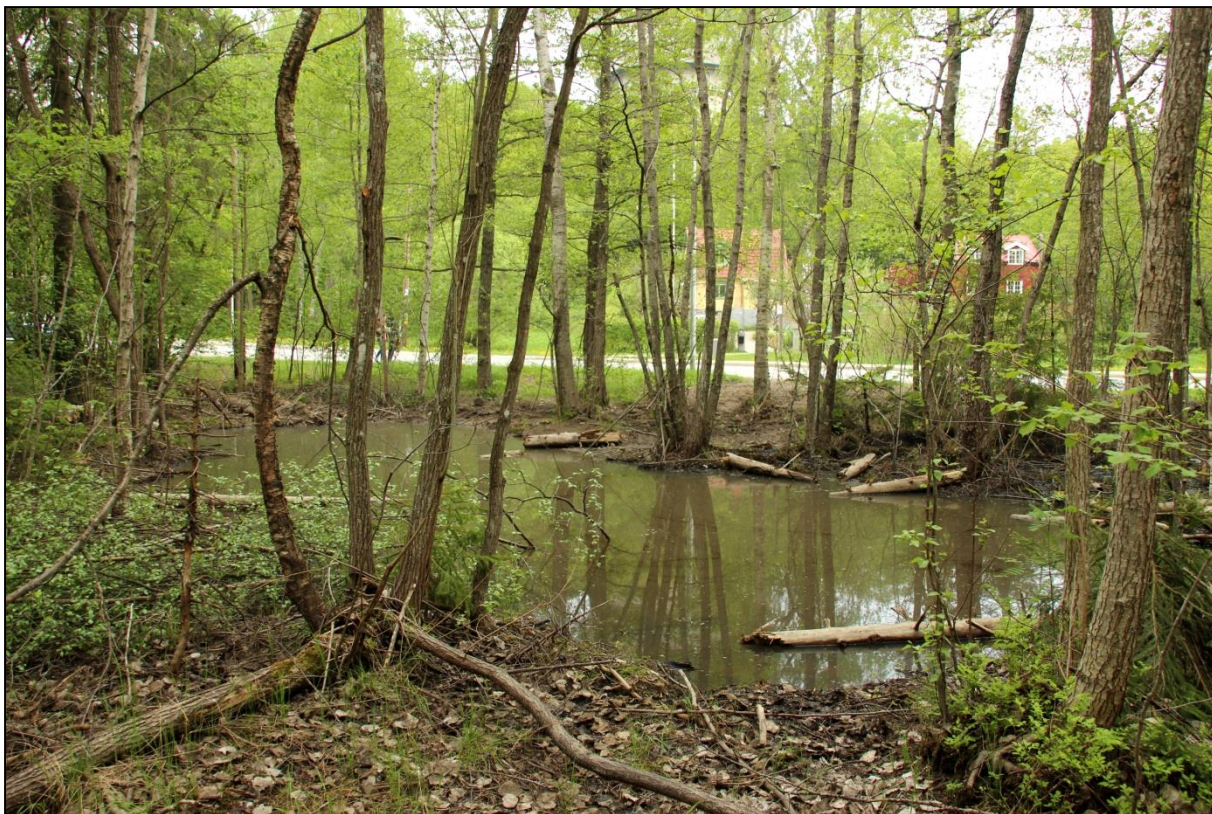
**Figur 13. Lokalen vid Fagersjövägen, maj 2013.**

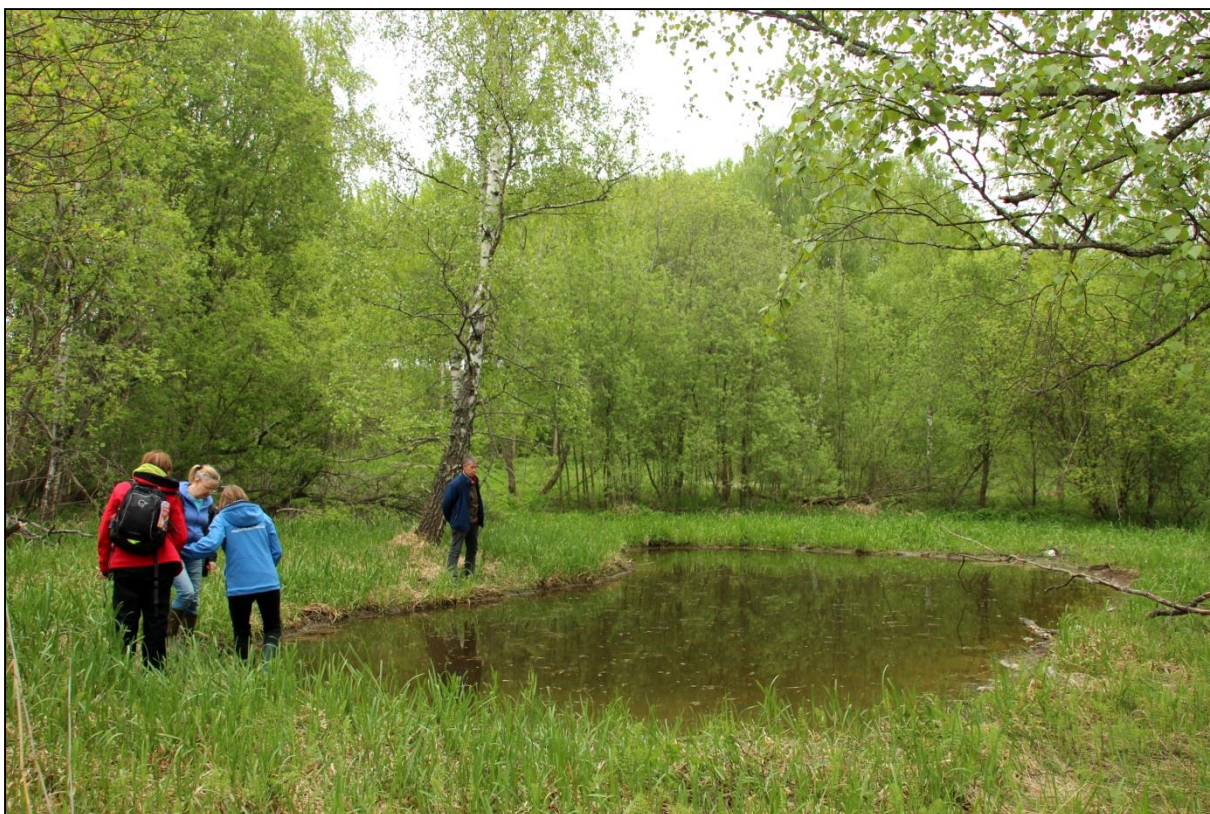
**Figur 14. "Cyklopendammen" våren efter utförd åtgärd. Sverker Lovén och ekologer från Miljöförvaltningen inspekterar dammen. Vid detta besök noterades etablering av mindre vattensalamander.**

Med tanke på högt vattenstånd under våren kommer tillgängligheten till dammen sannolikt vara dålig under denna period. En spång samt en mindre brygga skulle avsevärt förbättra tillgängligheten och människors möjlighet att observera och njuta av dammen och dess flora och fauna.

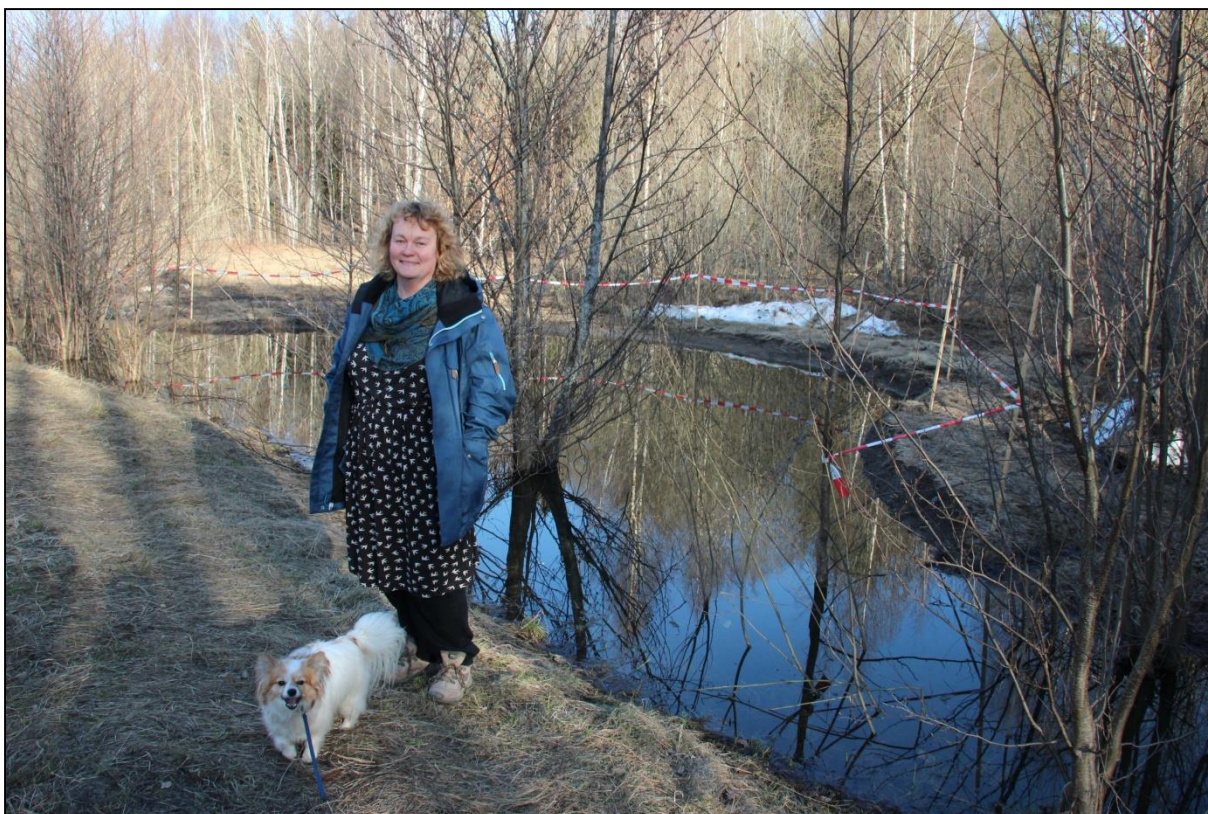
**Figur 15.** Den nya dammen i Ormkärrskogen. Personen på bilden är Gunilla Andersson som efter en uppmaning till medlemmarna i SHF uppmärksammade författaren på att åtgärdsbehov fanns i området och även bidrog med lokalkännedom för att ta fram åtgärdsförslaget.

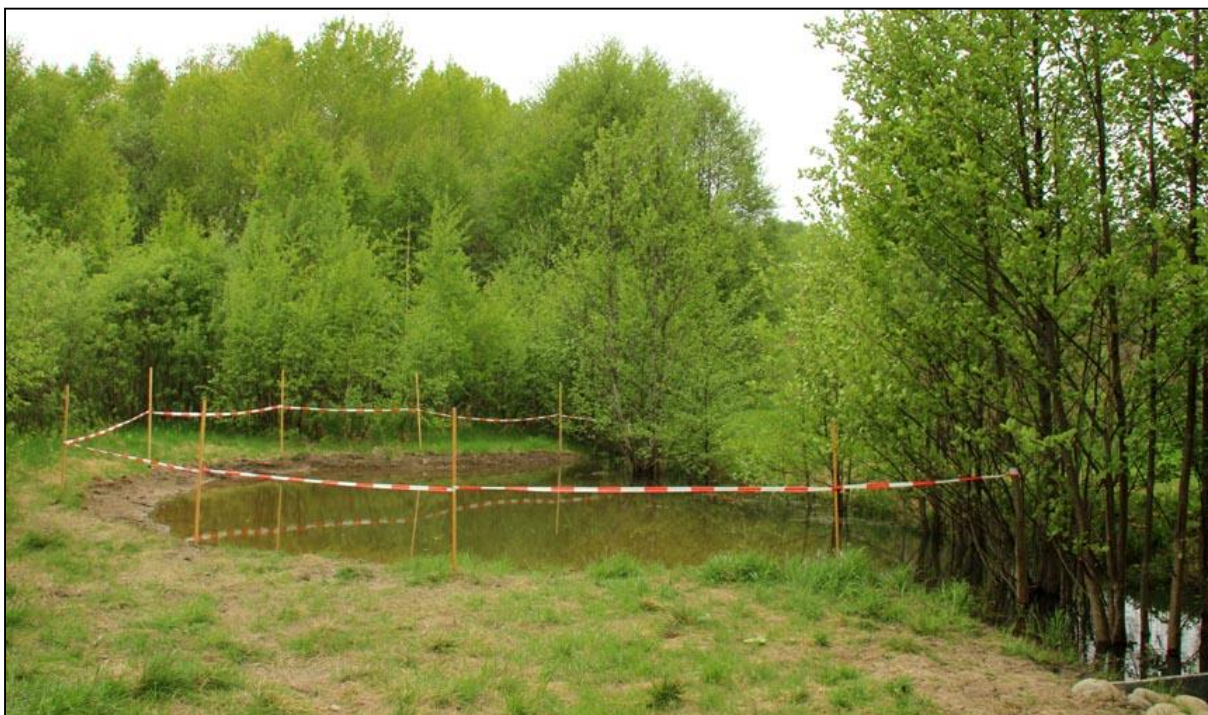
**Figur 16.** Dammen i Ormkärrskogen, våren efter utförd åtgärd.

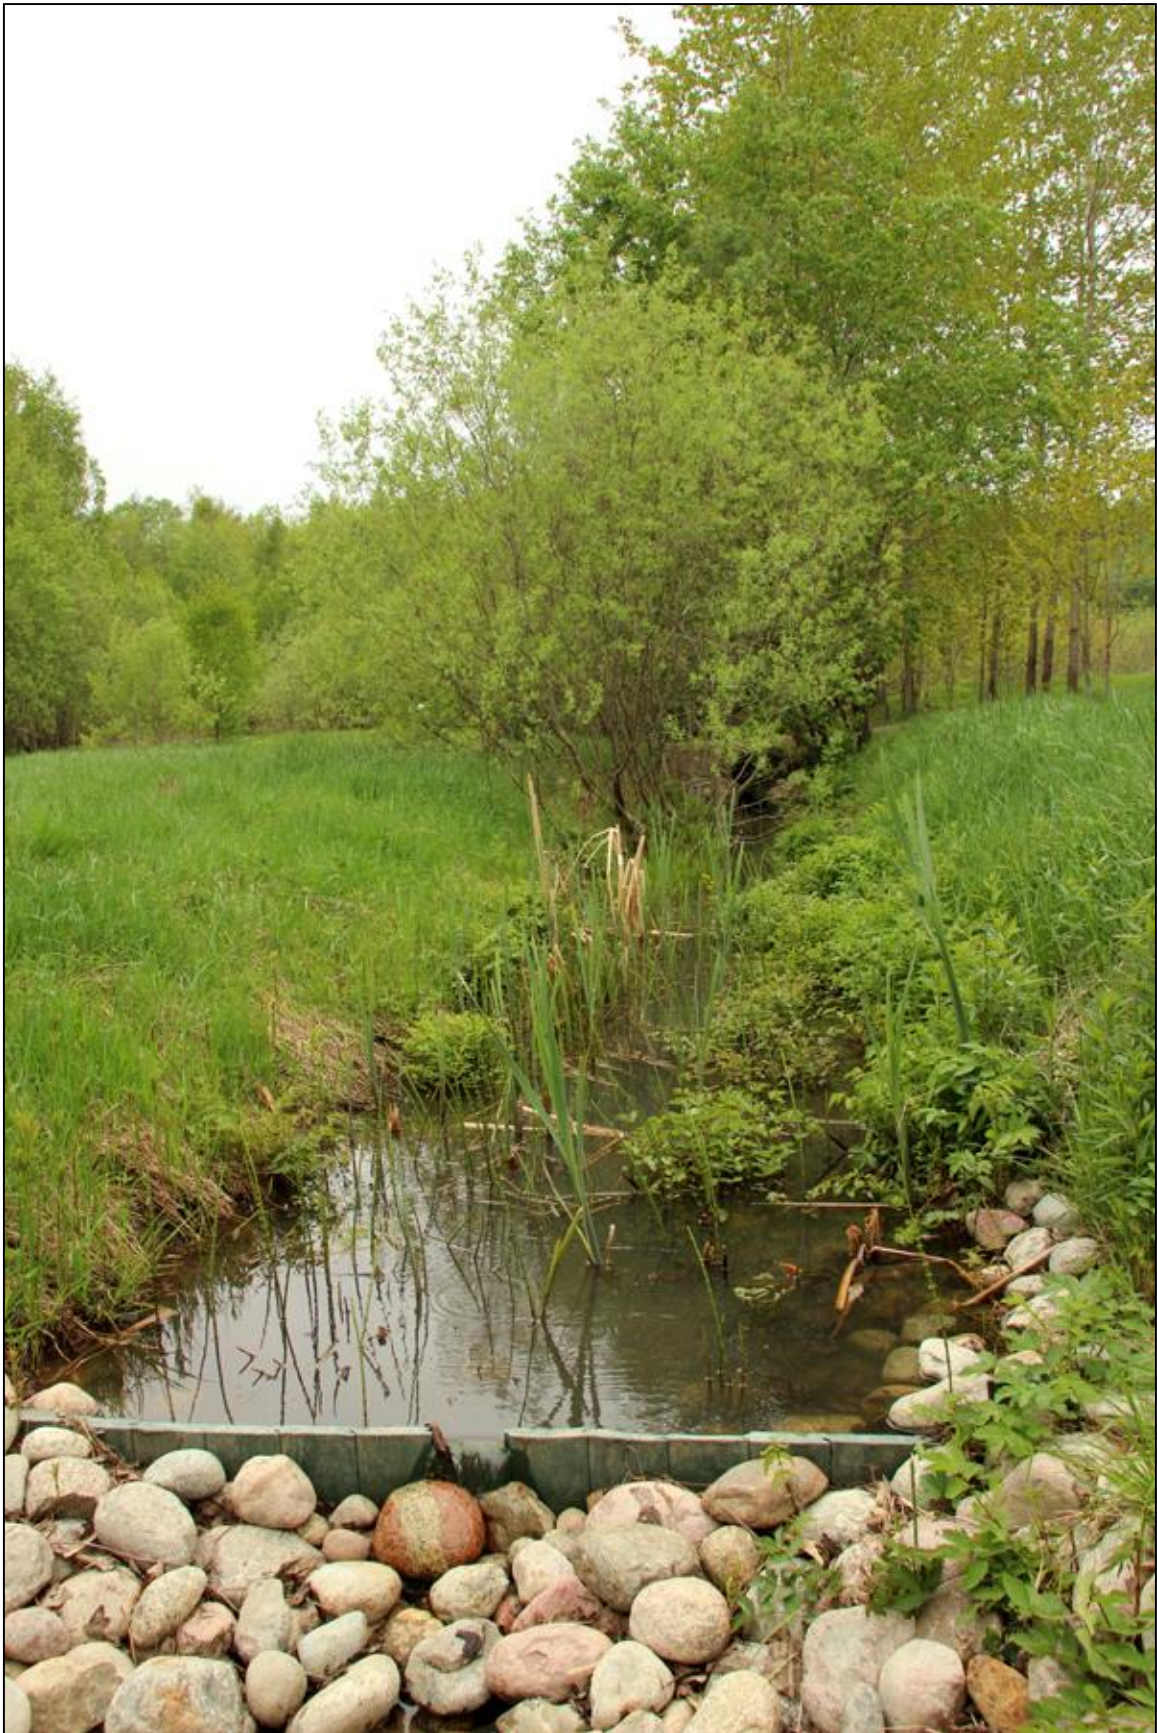
Figur 17. Dämme längst bäckfåran i Ormkärrskogen, våren efter utförd åtgärd.

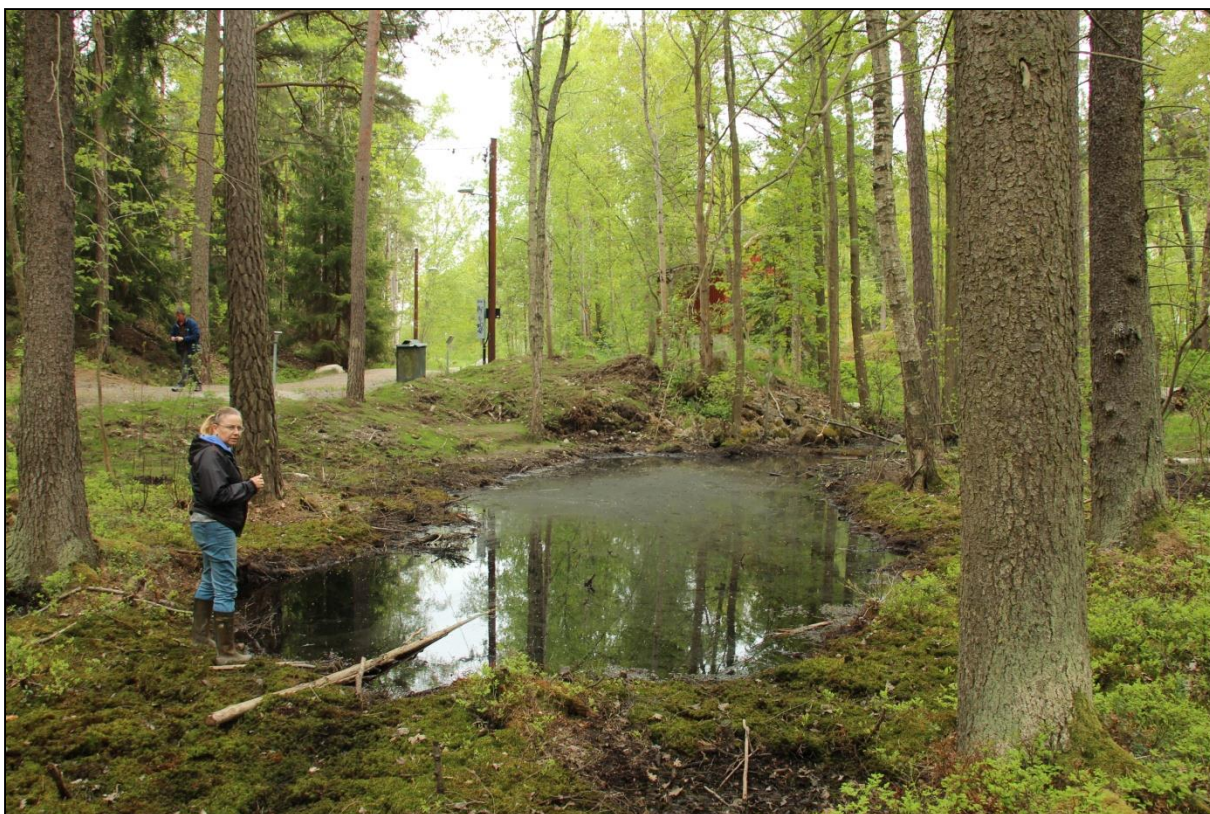
**Figur 18. Dammen vid Korkskruvvägen våren efter åtgärdens utförande. Med på bilden är Gunilla Hjort som är ekolog på Miljöförvaltningen.**

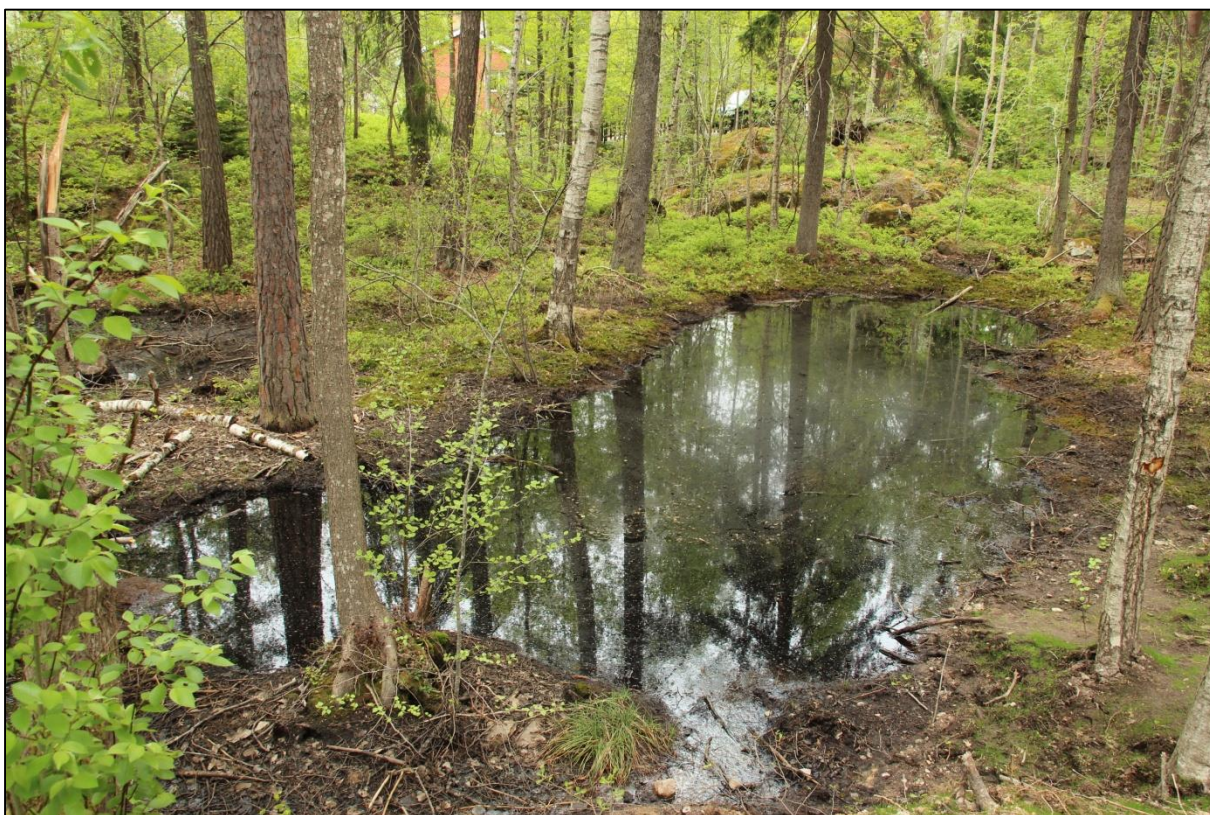
**Figur 19. Dammen vid Korkskruvvägen våren efter åtgärdens utförande.**

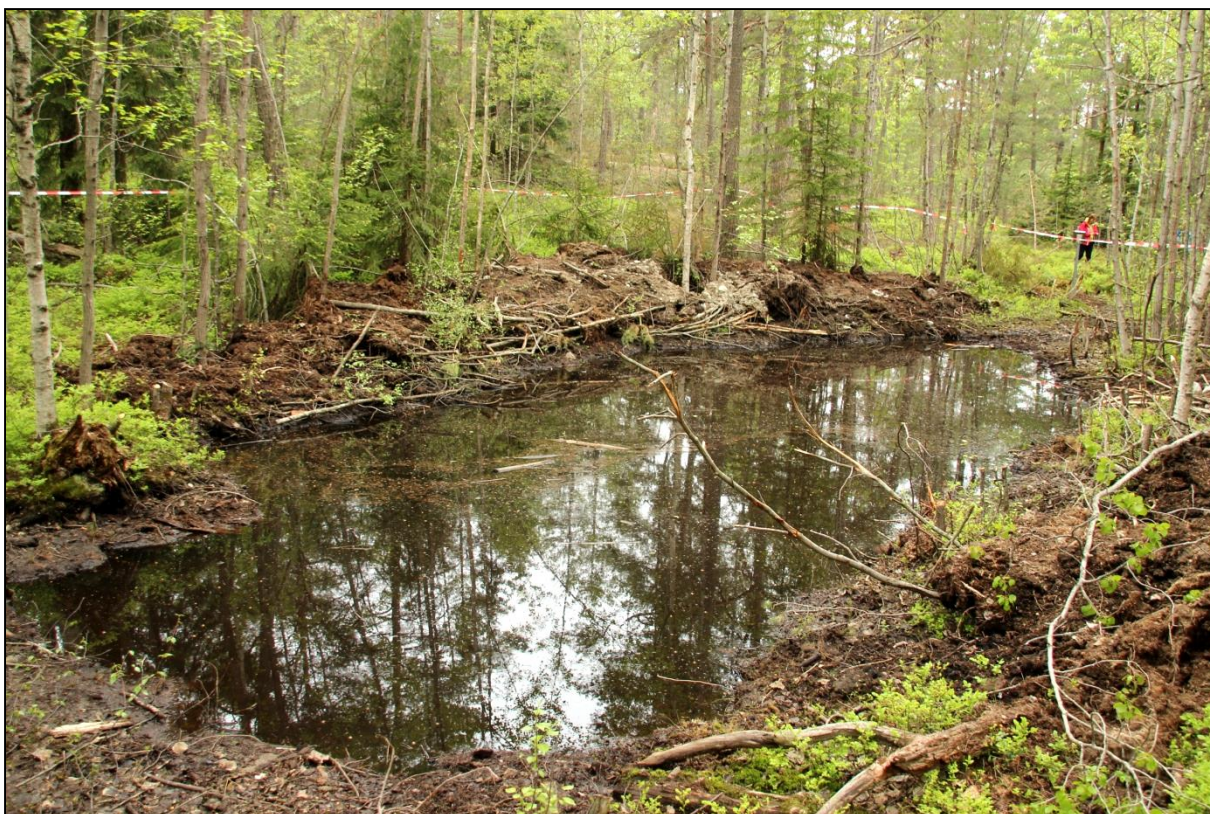
**Figur 19. Dammen i Majroskogen våren efter åtgärdens utförande.**

I nuläget föreslås inga kompletterande åtgärder. Bevakning av hydroperioden bör ske.

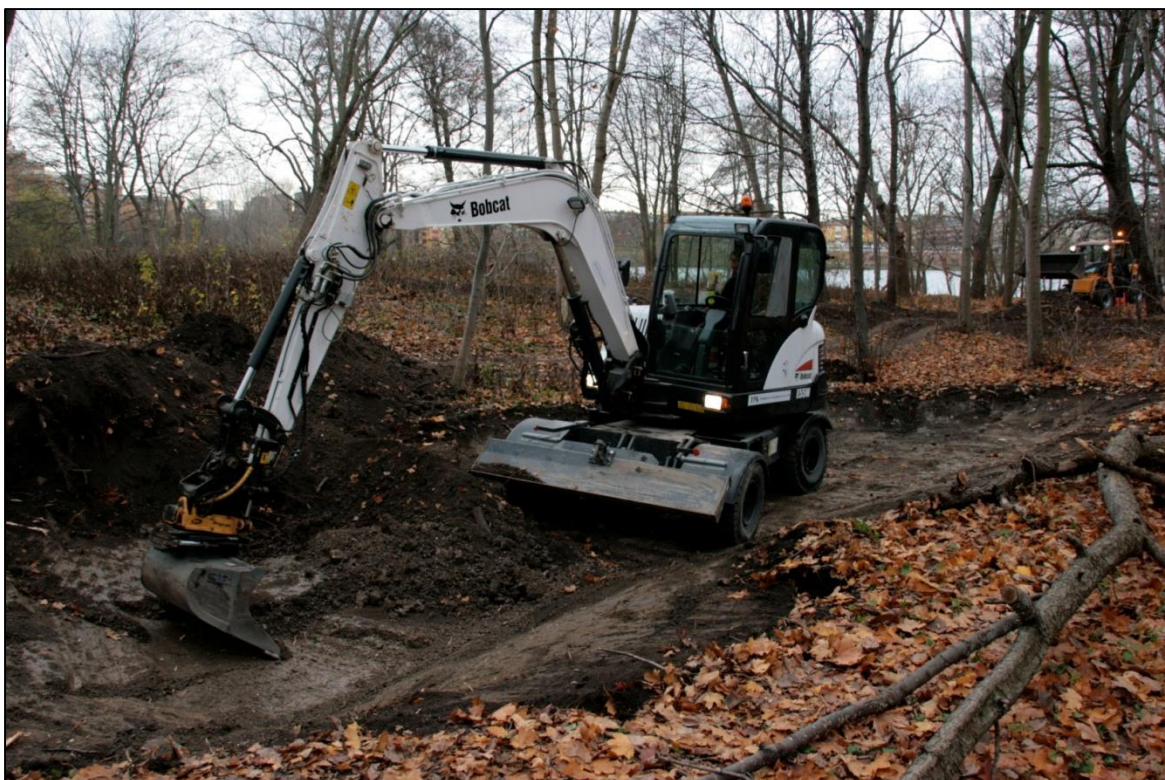
**Figur 21. Arbetet pågår i Engelska parken på Långholmen.**

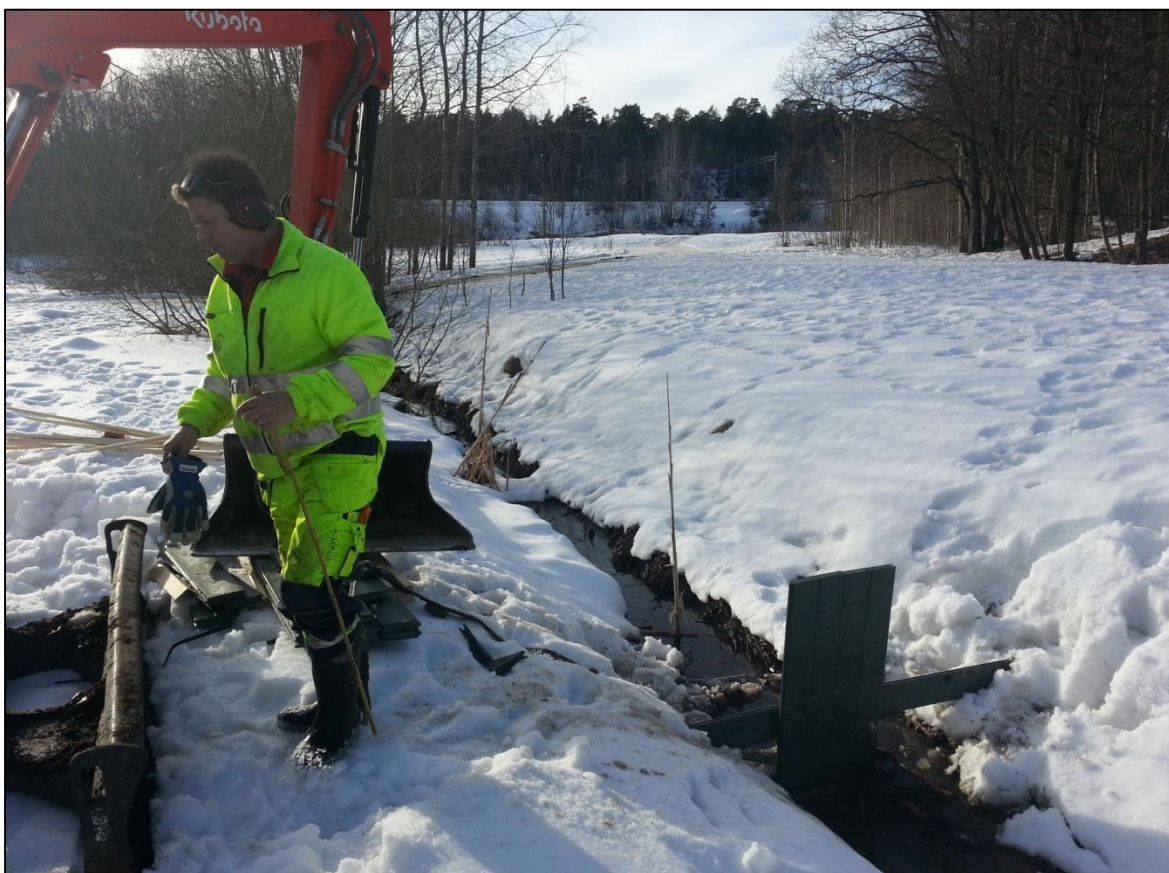
Figur 24. Arbetet pågår med dämmena i Ormkärskogen
