## Större vattensalamander vid Hansta motocrossbana

Redovisning av inventering 2018

Beställning: Trafikverket Förbifart Stockholm

Framställt av: Ekologigruppen AB

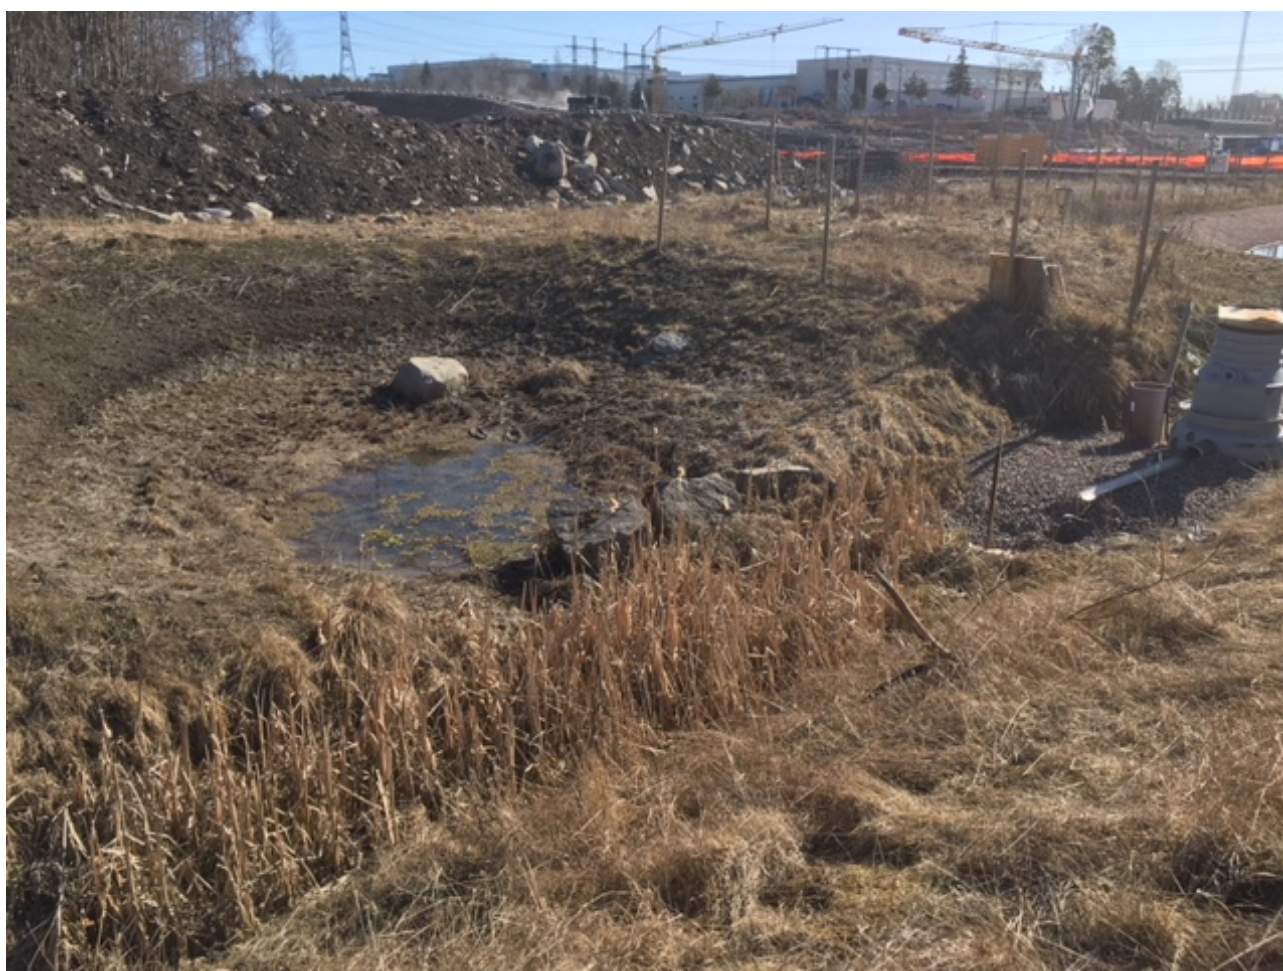
I början av april 2018 noterades att vattenståndet i diket och dammarna på Hansta motocrossbana var väldigt lågt (Petra Wallberg, muntligen, figur 2). Utjämningsdammen längst uppströms i diket höll vatten, men de två dammarna, diket och den anlagda dammen (utbuktningen från diket) som anlades under våren 2016 höll på att torka ut. Eftersom detta var under den mest intensiva perioden för salamandrarnas vandring från övervintringsmiljöer till lekvatten var risken överhängande att leken skulle minska kraftigt jämfört med tidigare år eller utebli helt.

Figur 2. I början av april var vattenståndet lågt i bl.a. den grävda salamanderdammen i område 7.  
Foto: Petra Wallberg, Trafikverket.

För att säkra salamanderlek under 2018 beslutades därför att tillföra dricksvatten till utjämningsdammen. Tillförseln påbörjades ca 10 maj och 11 maj var vattennivåerna i diket på ca 70 cm enligt pegel, 5 cm över av Ekologigruppen lägsta rekommenderade nivå (65 cm).

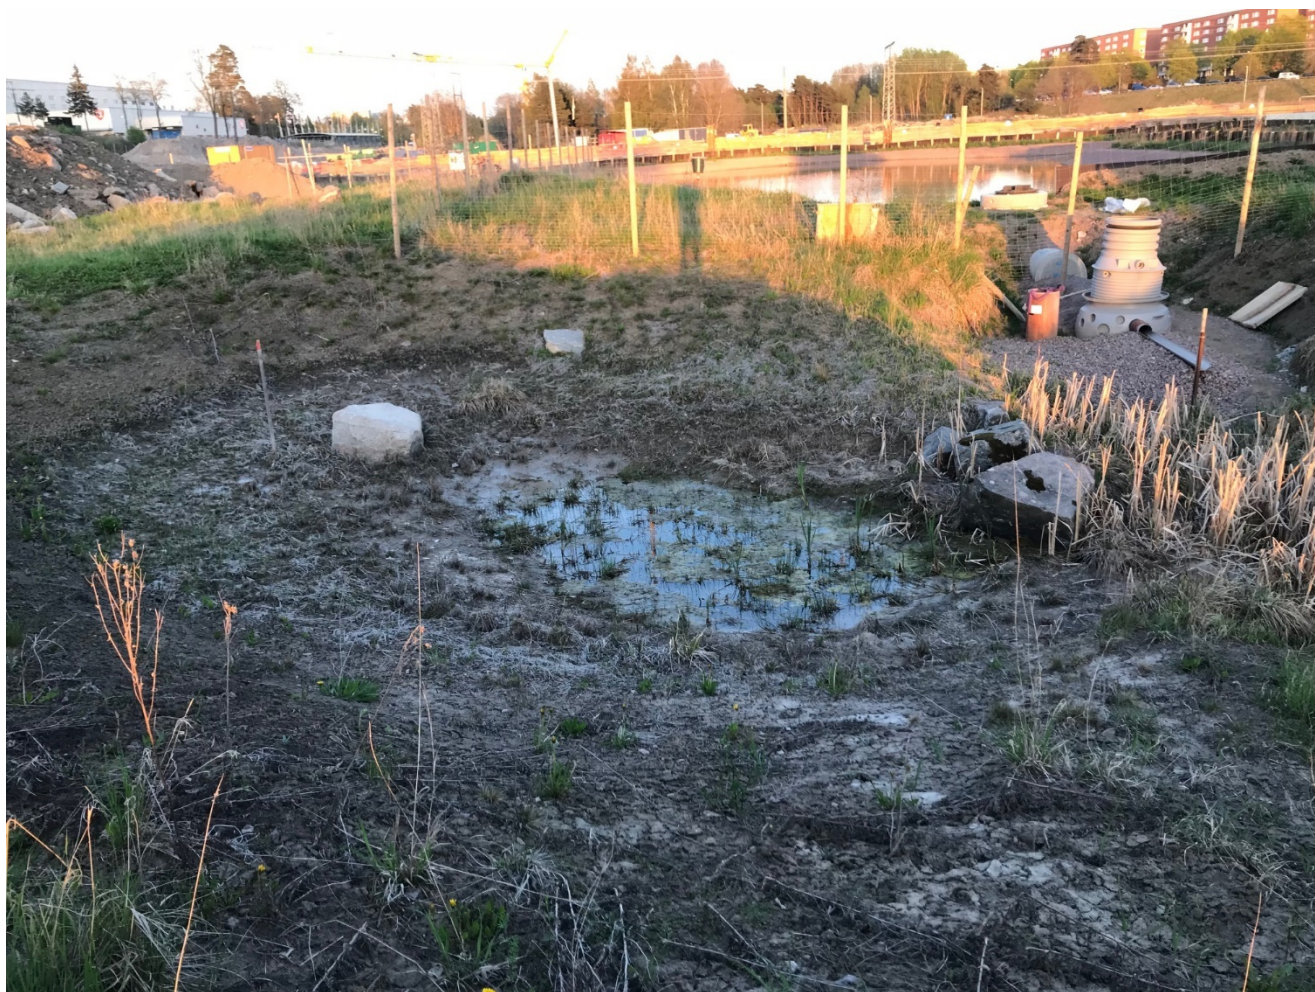
Vid uppföljning av vattenståndet 8 maj noterades att vattennivåerna var fortsatt låga och att inget vatten alls rann från utjämningsdammen till Stordiket (figur 3). Vädret var under denna period väldigt torrt vilket troligtvis resulterade i låga flöden från skogspartiet.

Figur 4. Vid besök 8:e maj var vattenståndet fortsatt lågt. Område 7. Foto: Per Collinder.

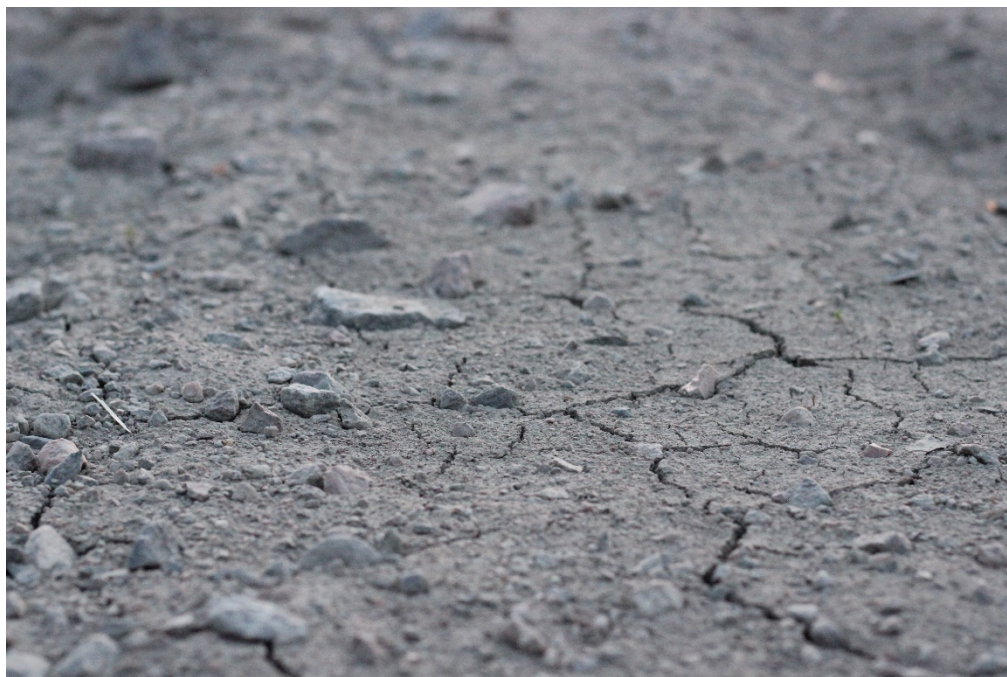
Tidigare bevattnades motocrossbanan kontinuerligt under sommarsäsongen för att bibehålla önskade förhållanden vid körning. Bevattningssystemet var vid inventeringen utbrett över större delen av området och består av rör under marken som leder vatten till vertikala rör där det sprutar ut i närområdet. Efter beslut från Stockholms stad så har motocrossbanan lagts ner och bevattningssystemet togs bort i slutet av juli/början av augusti 2018. Om längre torrperioder sammanfaller med lekperioden för groddjur kan man behöva bevattna markerna. Bevattning skulle tillföra vatten till lekmiljöerna i diket och dammarna, men också förbättra livsmiljöerna omkring dessa då groddjuren föredrar fuktiga miljöer. Under våren 2018 var markerna i området extremt torra (figur 8).

Figur 9. Det torra vädret under våren och utebliven bevattning hade torkat ut marken i området.  
Foto: Fredrik Engdahl.

För dammen som är skild från diket, område 1, (område 9 hyser inga salamandrar) är bevattning den enda av beskrivna åtgärder som kan säkra lekmiljöerna vid ihållande torrperioder. Denna damm är dock mycket grund och torkar ofta ut under år med mer normal nederbördssituation och är därför inte prioriterad i skyddsarbetet.

Bevattning av det före detta motocrossbaneområdet kan medföra tillförsel av partiklar från banorna och skapa grumling i diket. Man behöver analysera hur det kan undvikas på bästa sätt om bevattningssystemet ska användas.
