## **Större vattensalamander vid Hansta motocrossbana**

Redovisning av inventering 2020

Beställning: Trafikverket Förbifart Stockholm

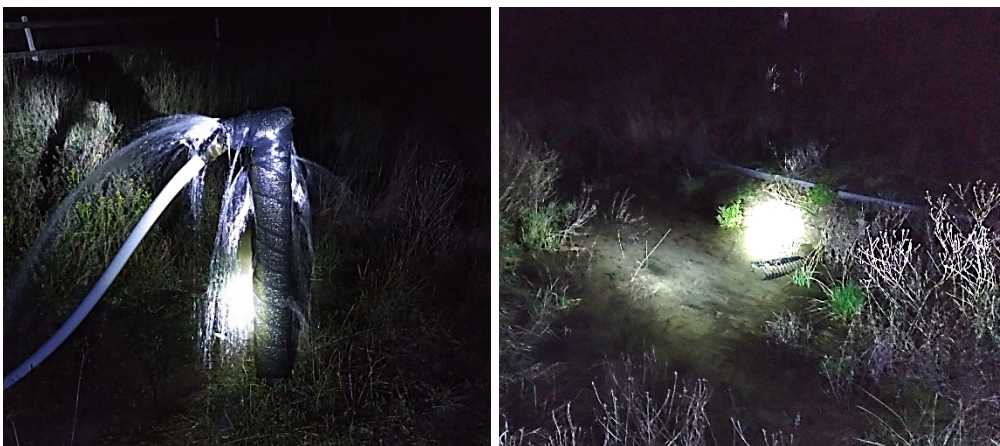
Nordöst om delsträcka 4 noterades en läckande vattenanläggning under inventeringen (se figur 2). Vattnet som läckte ut ansamlades i en lågpunkt vid diket och rann sedan genom en plasttrumma till delsträcka 4. Anledningen till läckaget var att en pump slogs på av misstag och efter påpekande stängdes vattnet av. Vid inventeringen 28–29 april påträffades två mindre vattensalamandrar i vattensamlingen.

Figur 2. Till vänster syns den läckande anläggningen och till höger delar av vattensamlingen och röret som leder vattnet till delsträcka 4.

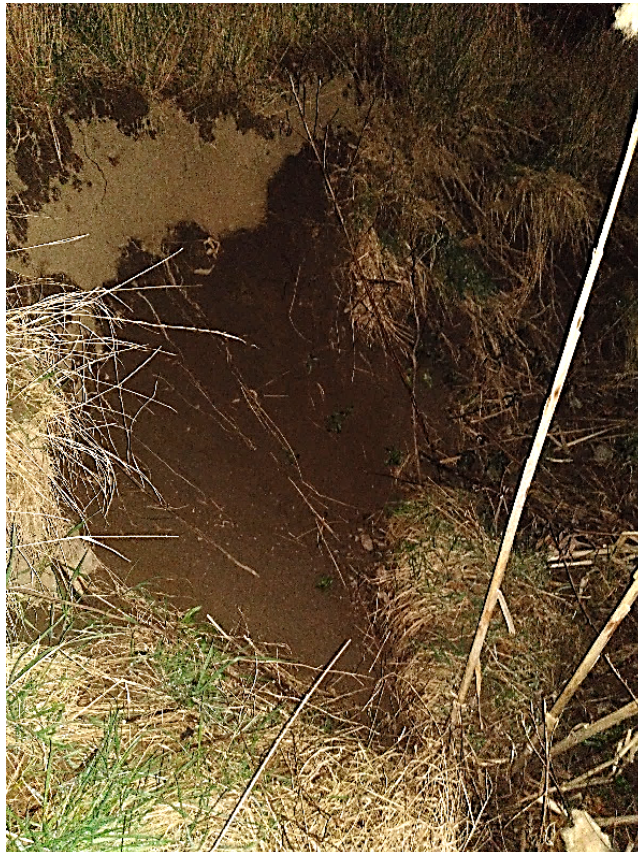
Under 2019 års inventering noterades att flera av trummorna längs diket håller på att sätta igen på grund av skred. En av dem var begravd under rasmassor. Liknande ras har observerats även tidigare år men inte lika påtagligt. Under 2020 noterades att ytterligare skred skett och vid ett av rasområdena är trumman helt täckt, men vattnet från delsträckan uppströms bubblar upp genom massorna så flödet är inte hindrat. Om inget görs finns det risk att trummor sätter igen helt, med översvämning som följd. Igensatta trummor hindrar också salamandrar från att röra sig längs diket vilket är negativt för salamanderpopulationen. Sätter någon trumma igen helt finns också risk för att vattennivåerna kan ”backa” upp mot utjämningsdammen.

Figur 3. Skred vid trummorna skapar hinder för salamandrarna.
