# Åtgärdsförslag för salamandrar i Brommas naturreservat

Miljöförvaltningen,  
oktober 2014

# Utredning för att optimera förutsättningarna för återetablering av större vattensalamander i Brommas naturreservat

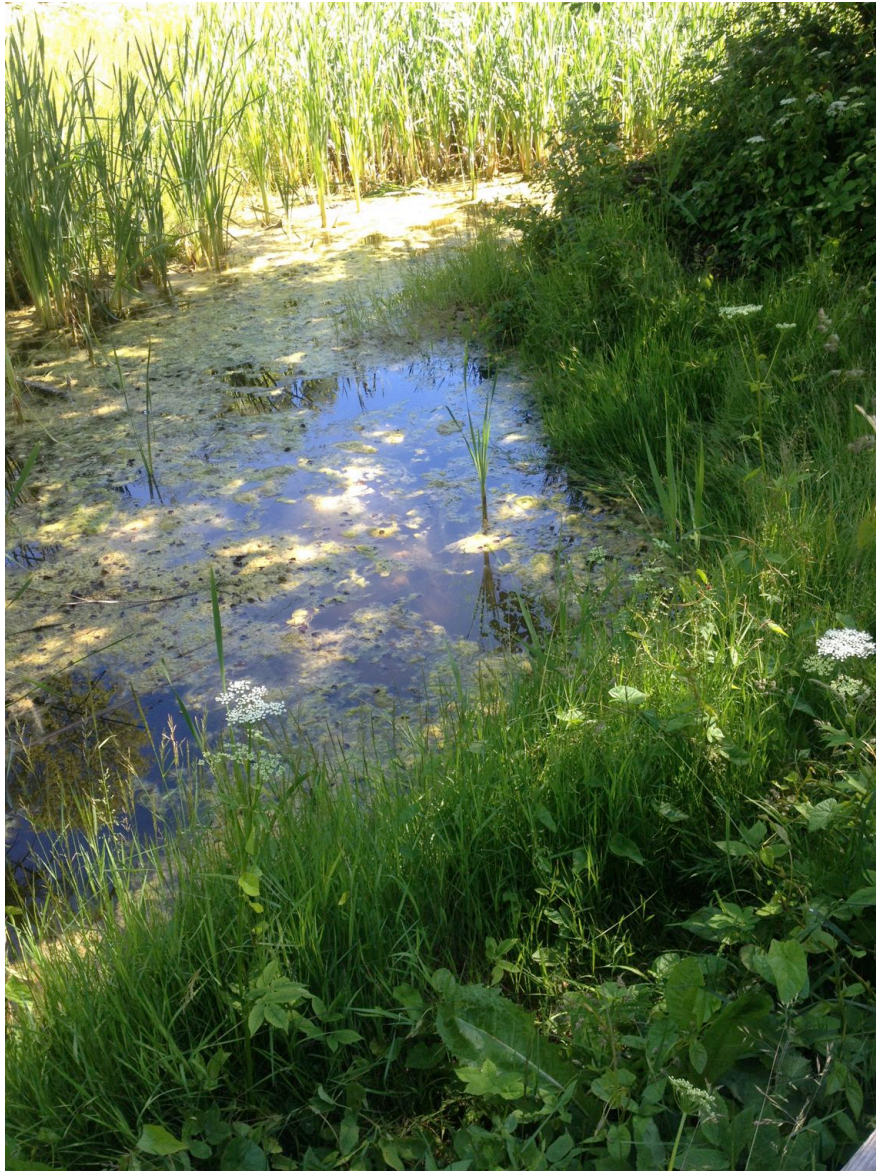
Figur 1, Delen som anlades 2007 är skuggad och ytan täckt av grönslick och med viss förekomst av kaveldun.

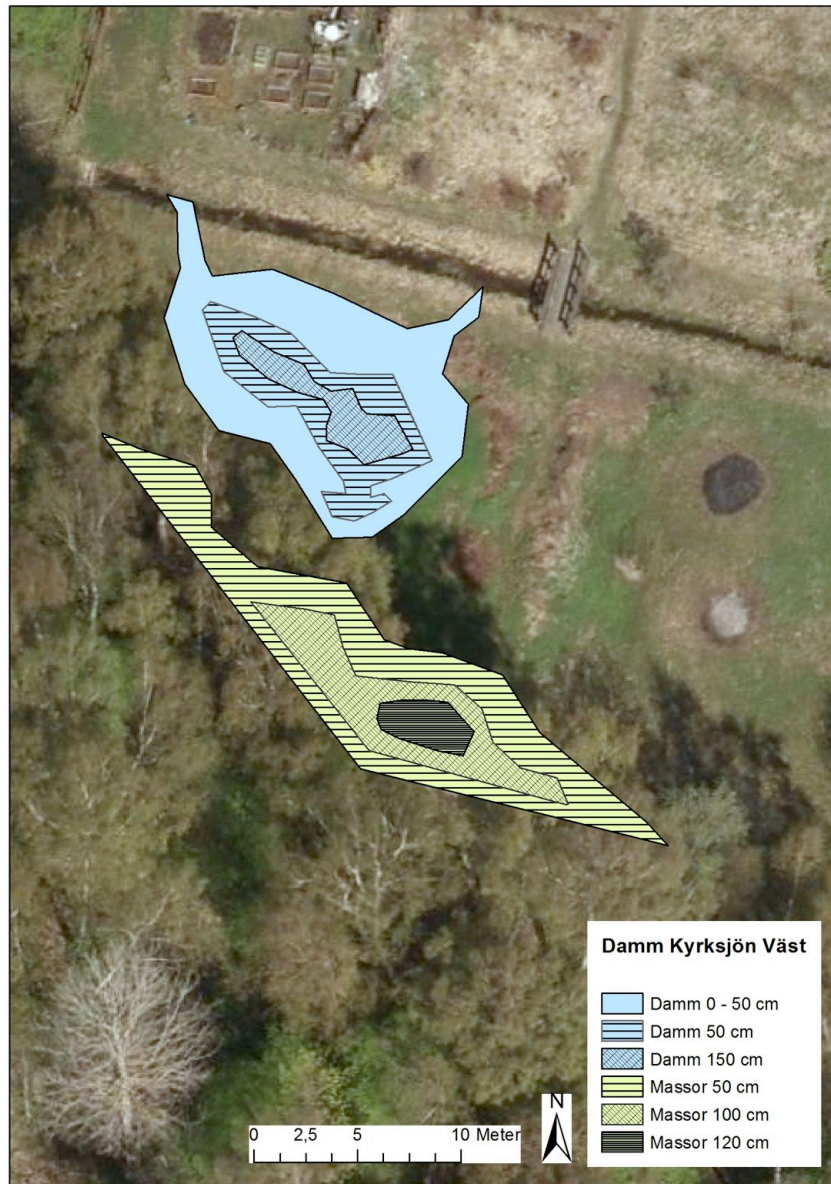
Figur 9 detaljkarta över möjlig damm i västligt läge. Ungefärligt djup och höjd av uppkomna massor enligt teckenförklaring.

Tabell 3 Volym av massor som ska fördelas inom respektive område vid schaktning.

| Damm | Totalvolym som ska lagras inom området (inklusive 15 m <sup>3</sup> massor från dikeschakt i Kyrksjölötens naturreservat) | Massor inritade på karta (figur 9, 10 och 14) (m <sup>3</sup> ) |

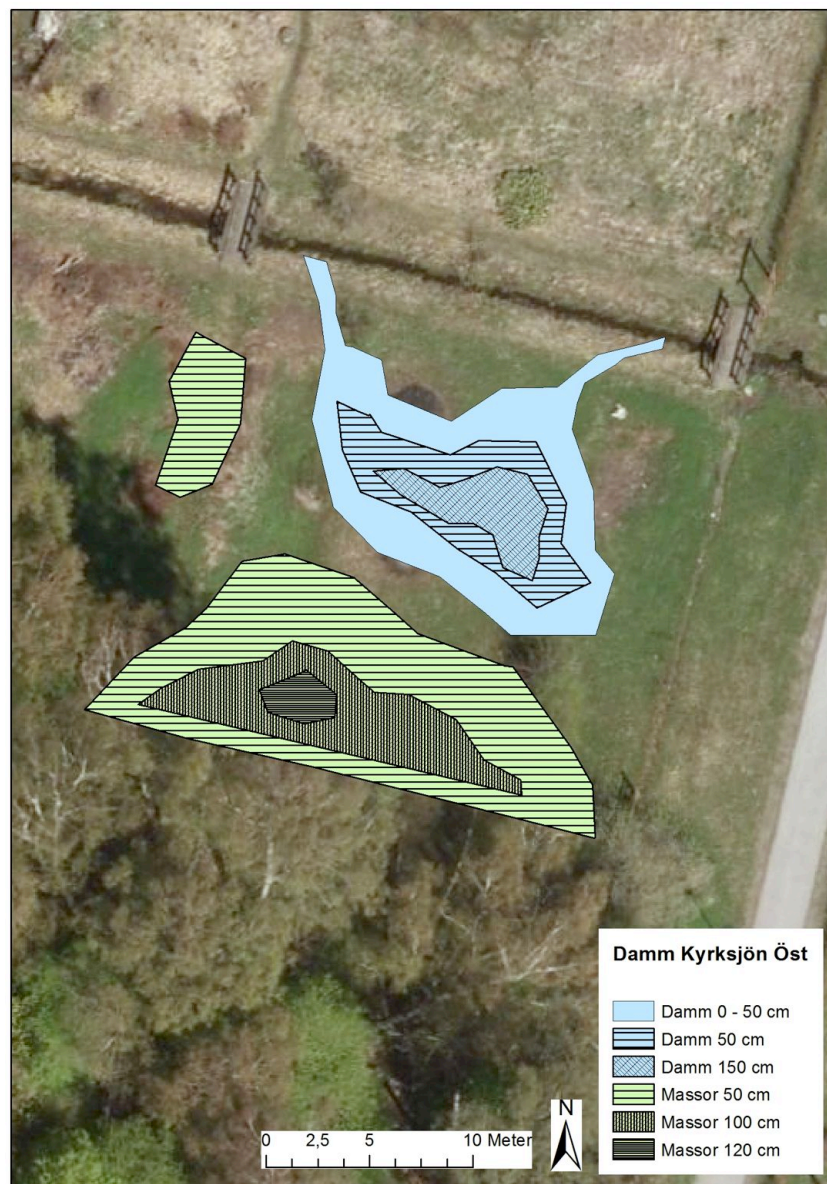
Figur 10 detaljkarta över möjlig damm i östligt läge. Ungefärligt djup och höjd av uppkomna massor enligt teckenförklaring.

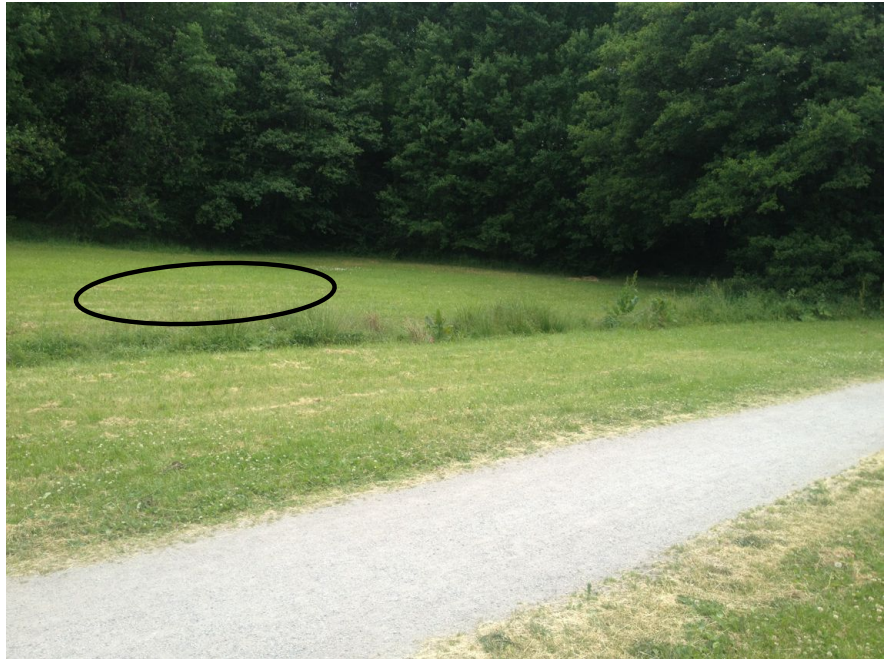
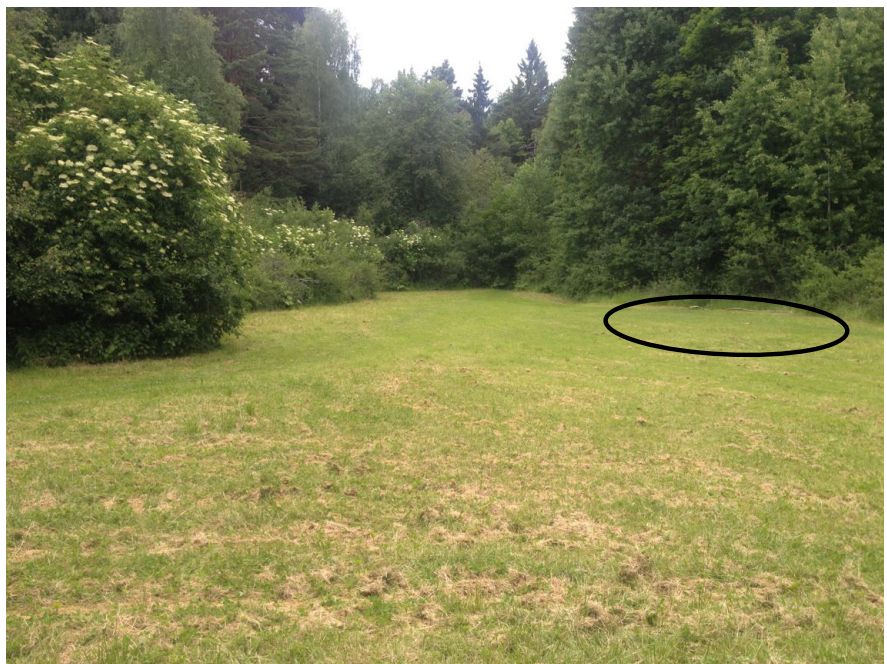
Figur 12 och 13, bedömda platser läge 1 och 2 i Judarskogens naturreservat

Läge 1 ligger i anslutning till ett dike som är vattenfyllt under vår och höst. Mätning med grundvattenrör gav i september efter en mycket torr sommar en grundvattenyta på -1,1 m under marknivån.

Vid läge 2 ligger marken lite högre och det bedömdes vara längre ner till grundvattennivån. Vid mätningar i september var här grundvattennivån dock bara -0,04 m under marknivå.

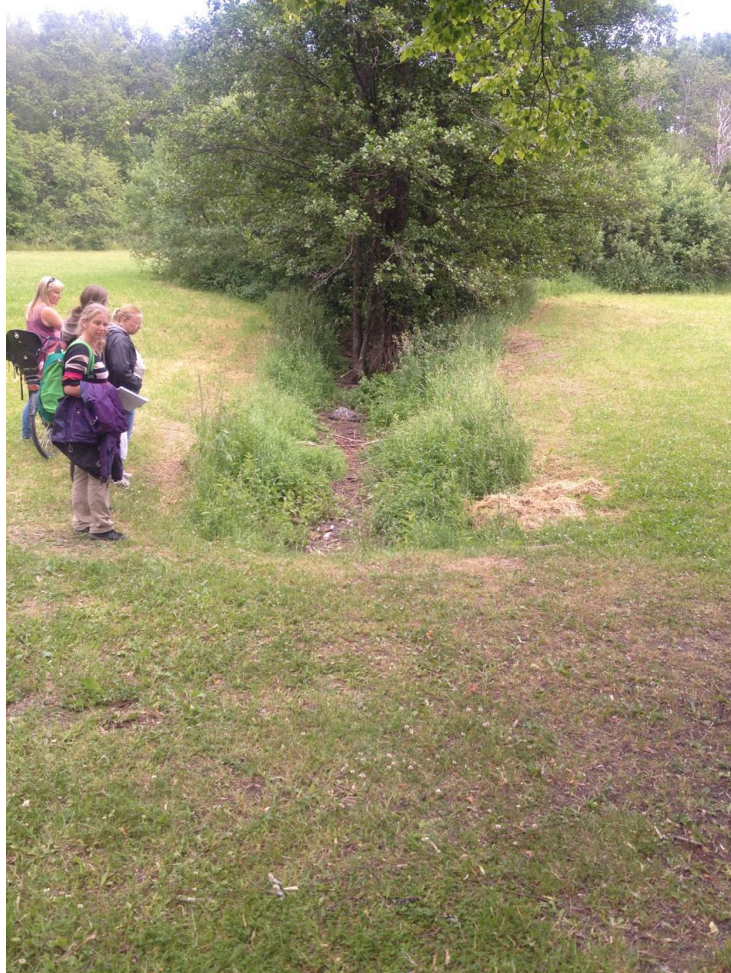
Figur 15, väster om Judarsjön. Befintligt dike är djupt och var vid fältbesök i juni helt torrt
