# Effekter av aluminiumbehandling

*Förändringar i miljötillstånd efter åtgärder mot intern fosforbelastning i  
Brunnsviken, Djurgårdsbrunnsviken, Magelungen och Sicklasjön*

Författare: Anna Sjöberg och Ulf Lindqvist  
Medarbetare: Emil Rydin

2024-06-28  
Rapport 2024:17  
Naturvatten i Roslagen AB  
Norra Malmavägen 33  
761 73 Norrtälje  
0176 – 22 90 65

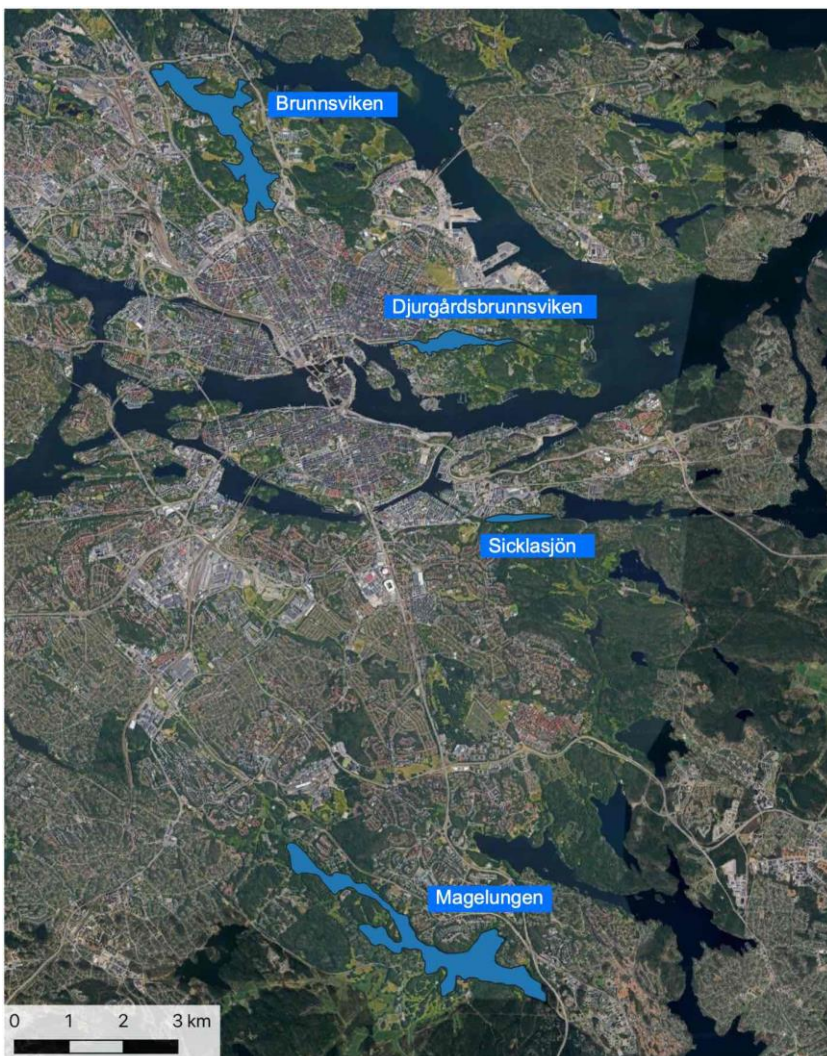
Figur 1. Utredningen omfattade Brunnsviken, Djurgårdsbrunnsviken, Sicklasjön och Magelungen som aluminiumbehandlades perioden 2019-2021 i syfte att reducera den interna fosforbelastningen.

Rapporten presenterar en utredning av förändringar i miljötillstånd efter aluminiumbehandling av Brunnsviken, Djurgårdsbrunnsviken, Magelungen och Sicklasjön (Figur 1). Åtgärderna genomfördes för att reducera de omfattande fosforläckage från sediment till vattenmassa som tidigare konstaterats, med övergripande syfte att skapa förutsättningar för att de övergödningsdrabbade kustvattnen och sjöarna ska uppnå miljökvalitetsnorm god ekologisk status. Behandling utfördes år 2019-2021 genom aluminiumtillsats till sediment och/eller vattenmassa. Syftet med utredningen är att beskriva och bedöma om och hur övergödningssituationen förändrats efter den interna åtgärden. Uppdraget utfördes av Naturvatten AB med Stockholm Vatten och Avfall AB (SVOA) som beställare.

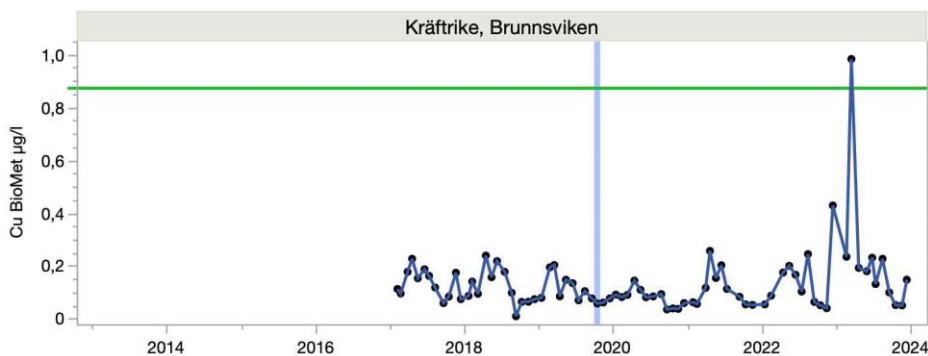
Figur 36. Koppars (biotillgänglig, µg/l), Brunnsviken, 2013-2023. Aluminiumbehandling utfördes sept-nov 2019 (blått streck). Gränsvärdet för god ekologisk status (0,87 µg/l) indikeras av grönt streck.

Halter av metaller i kategorierna särskilda förorenande ämnen (SFÄ) och prioriterade ämnen visas nedan per undersökningsår tillsammans med gränsvärden för god ekologisk respektive kemisk status (Figur 35-40). Gemensamt är att miljögiftshalterna inte uppvisar något tydligt mönster över tid, och med undantag för möjligen zink och bly inte heller någon koppling till tidpunkten för aluminiumbehandling. Zink avviker som den enda metall som överskrider fastställt gränsvärde.

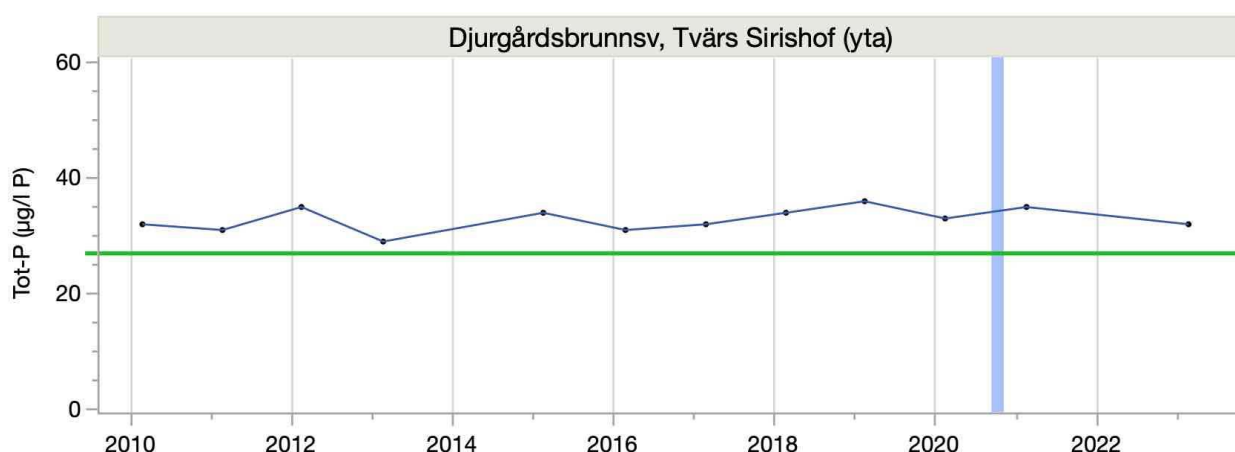
Figur 53. Totalfosfor (µg/l) i ytvatten under vintern (feb), Djurgårdsbrunnsviken vid mätstation Tvärs Sirishof, 2010-2023. Aluminiumbehandling utfördes sept-okt 2020 (blått streck). Gränsen mellan god och måttlig näringsstatus indikeras av grönt streck.

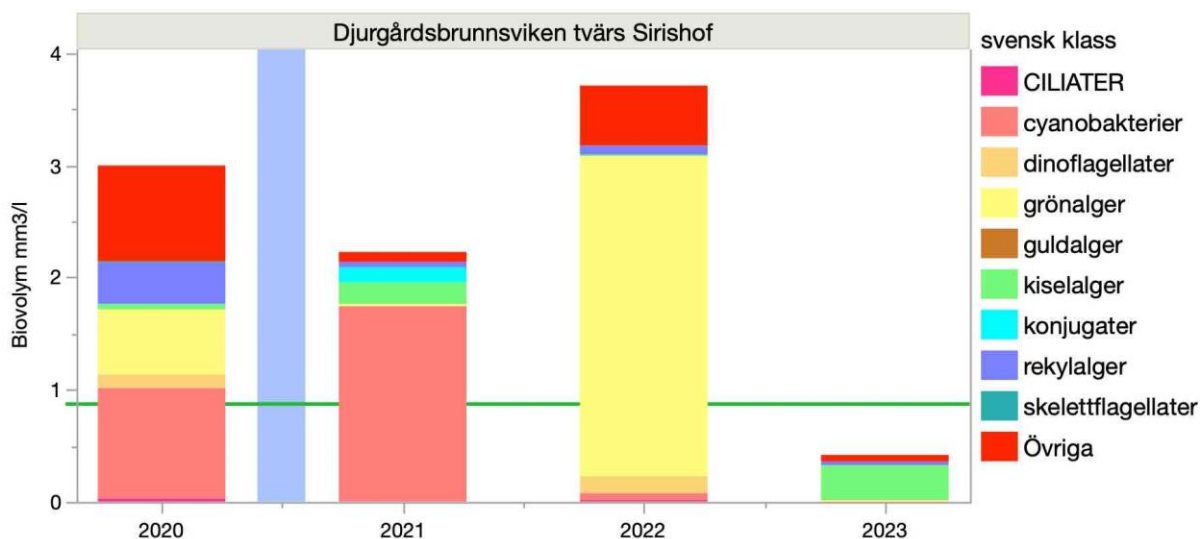
Figur 66. Växtplanktonbiomassa (mm<sup>3</sup>/l) i ytvatten under sommaren (juli-augusti), Djurgårdsbrunnsviken vid mätstation Tvärs Sirishof, 2020-2023. Aluminiumbehandling utfördes sept-okt 2020 (blått streck). Aluminiumbehandling utfördes sept-nov 2019 (blått streck). Gränsen mellan god och måttlig status indikeras av grönt streck.

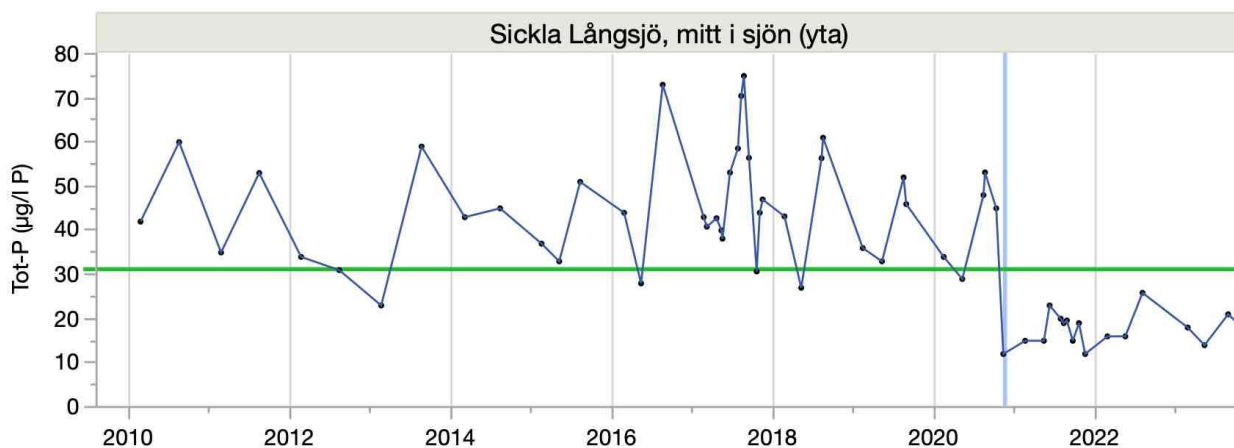
Figur 123. Totalfosfor ( $\mu\text{g/l}$ ) i ytvatten, Sicklasjön, 2010-2023. Aluminiumbehandling utfördes okt-nov 2020 (blått streck). Gränsen mellan god och måttlig näringsstatus ( $31 \mu\text{g/l}$ ) indikeras av grönt streck.

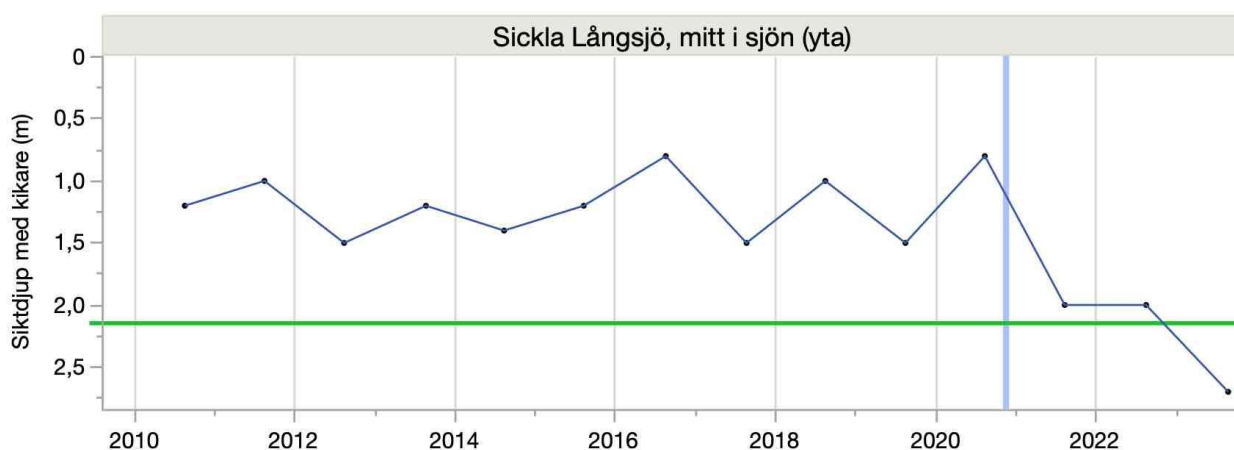
Figur 129. Siktdjup (m) under sommaren (augusti), Sicklasjön, 2010-2023. Aluminiumbehandling utfördes okt-nov 2020 (blått streck). Gränsen mellan god och måttlig näringsstatus indikeras av grönt streck.

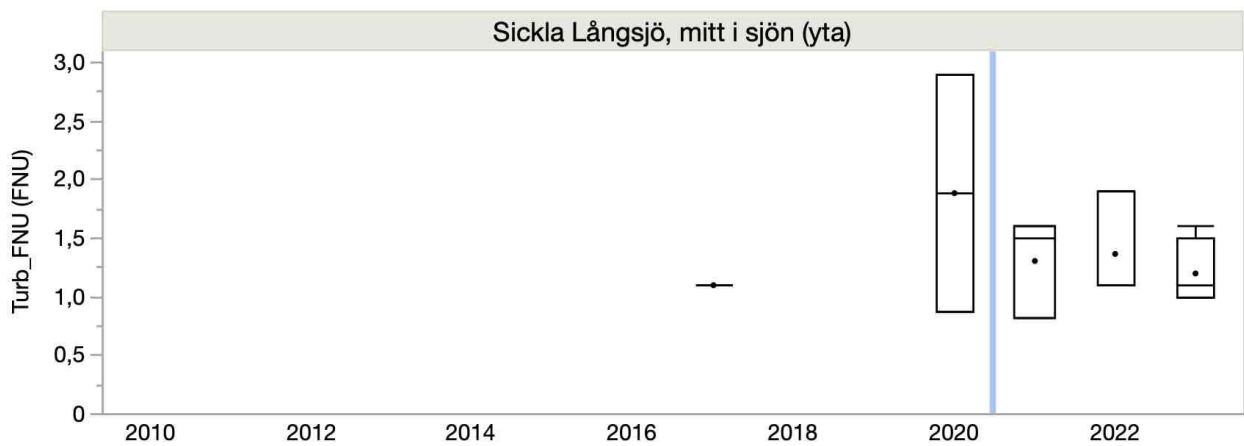
Figur 130. Grumlighet mätt som turbiditet (FNU), Sicklasjön, 2017-2023. Aluminiumbehandling utfördes okt-nov 2020 (blått streck). Boxploten visar första och tredje datakvartilen för respektive år där medianvärdet är strecket genom boxen) och max- och minvärde visas med felstaplar. Medelvärde visas med liten punkt och eventuella extremvärden/outliers med stor punkt.

Siktdjupet påverkas bland annat av mängden partiklar i vattnet samt av vattenfärgen, något som kan analyseras som grumlighet/turbiditet respektive absorbans. Turbiditet har endast analyserats ett fåtal år och underlaget är för litet för att dra några slutsatser om tillståndet (Figur 130). Vattenfärgen indikerar ett något klarare vatten (mindre brunfärgat) efter behandling, men skillnaderna är små (Figur 131).

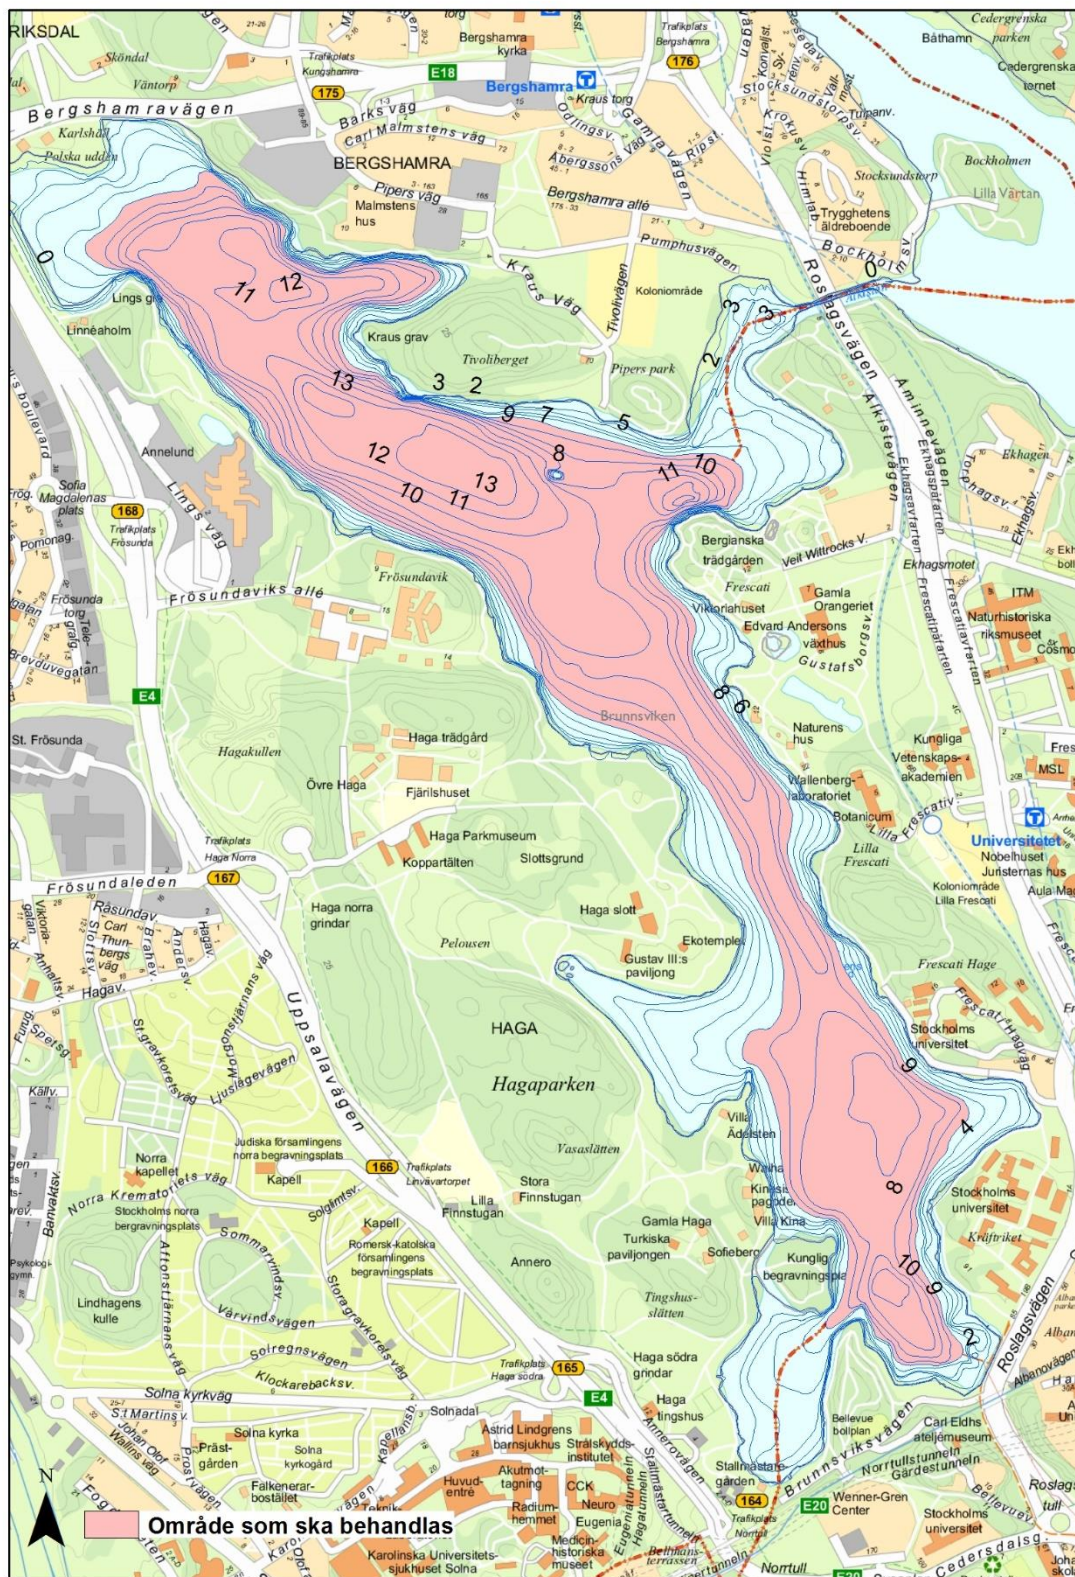
Brunnsviken. Områden utvalda för aluminiumbehandling.
