Mikroplaster i Vänern, Vättern, Mälaren och Hjälmaren 2017

**Vätternvårdsförbundet Rapport 131
Vänerns Vattenvårdsförbund Rapport 110
Mälarens Vattenvårdsförbund Rapport, 2019
Hjälmarens Vattenvårdsförbund, Rapport 2019**

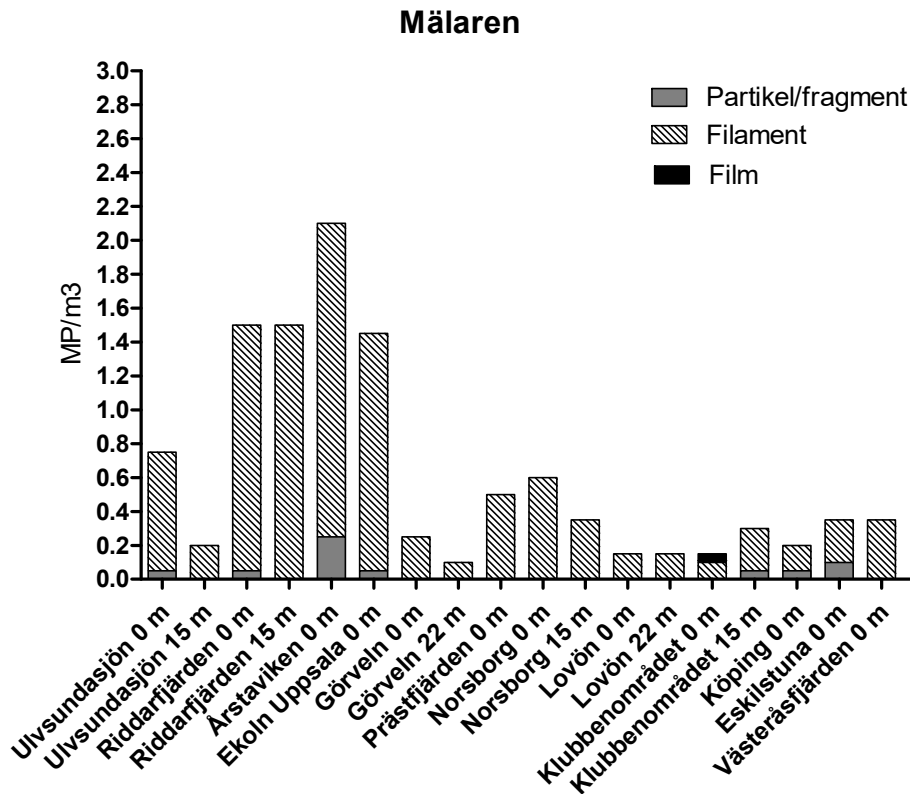
Figur 7. Sammansättning och antal mikroplaster > 300 µm (MP/m³) i proven från Mälaren.

Majoriteten av de mikroplaster som hittades bestod av partiklar/fragment och filament (för de olika klassificeringstyperna, se tabell 1). I figurerna 6-10 redovisas sammansättningen av mikroplaster för respektive sjö.

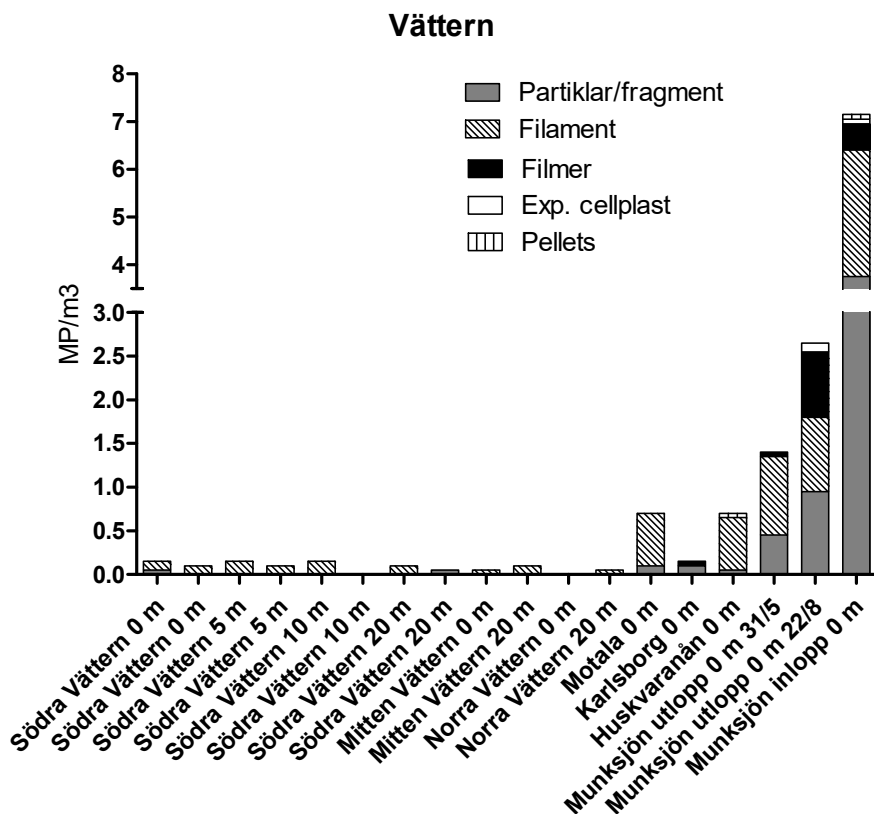
Figur 8. Sammansättning och antal mikroplaster > 300 µm (MP/m³) i proven från Vättern.

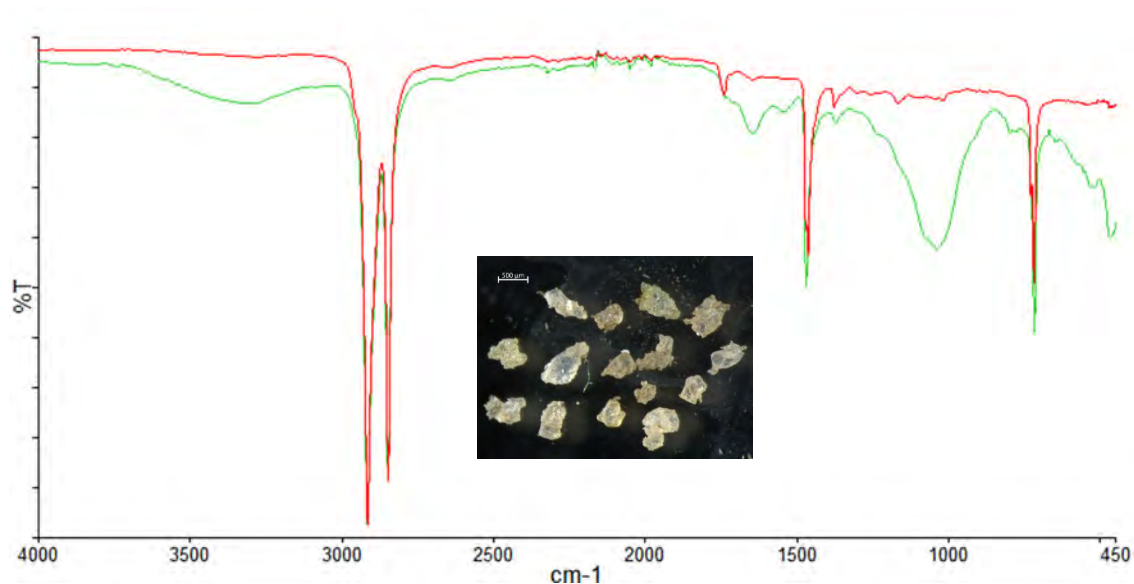
Figur 11. Partiklar från Svartåns utlopp, Hjälmaren, identifierade som polyeten (PE) med ATR-FTIR Grönt spektrum = partikel från Svartån. Rött spektrum = referensprov PE.

Infraröd spektroskopi (ATR-FTIR) användes i denna studie för att verifiera den visuella bestämningen och avgöra polymertyp. Minst 10% av partiklar/fragment > 500 µm analyserades i de flesta prover med ATR-FTIR (se Appendix 5). Exempel på analysresultat ges i Figur 11 samt i Appendix 6.

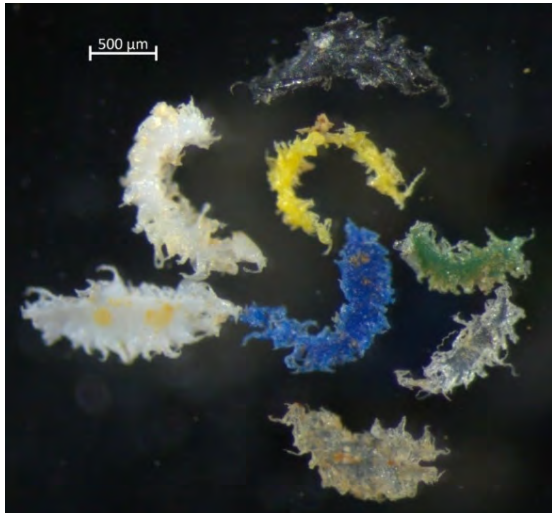
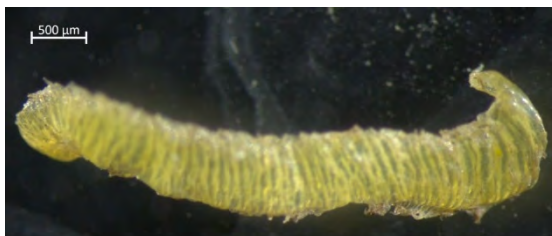
a) PE fragment, Munksjöns inlopp 22/8

b) PE fragment, Munksjöns utlopp 31/5 (övre bild) och 22/8 (nedre bild).

c) PP fragment, Svartåns utlopp, Hjälmarén

d) PE partiklar, Svartåns utlopp, Hjälmarén

Figur 12. Exempel på partiklar med säregt utseende i denna studie som identifierats som polyeten (PE) eller polypropen (PP).

Det går inte att avgöra källorna till MP bara genom att bestämma polymertyp. Några provpunkter hade ett större antal MP av samma typ, eller MP av en säregen form, och dessa kan möjligtvis spåras till en utsläppskälla. Utseende, färg och form kan ge information om källan och i vissa fall kan man misstänka att industriella processer har gett upphov till MP. Exempel på partiklar med ett speciellt utseende som återfanns i denna studie ges i figur 12.

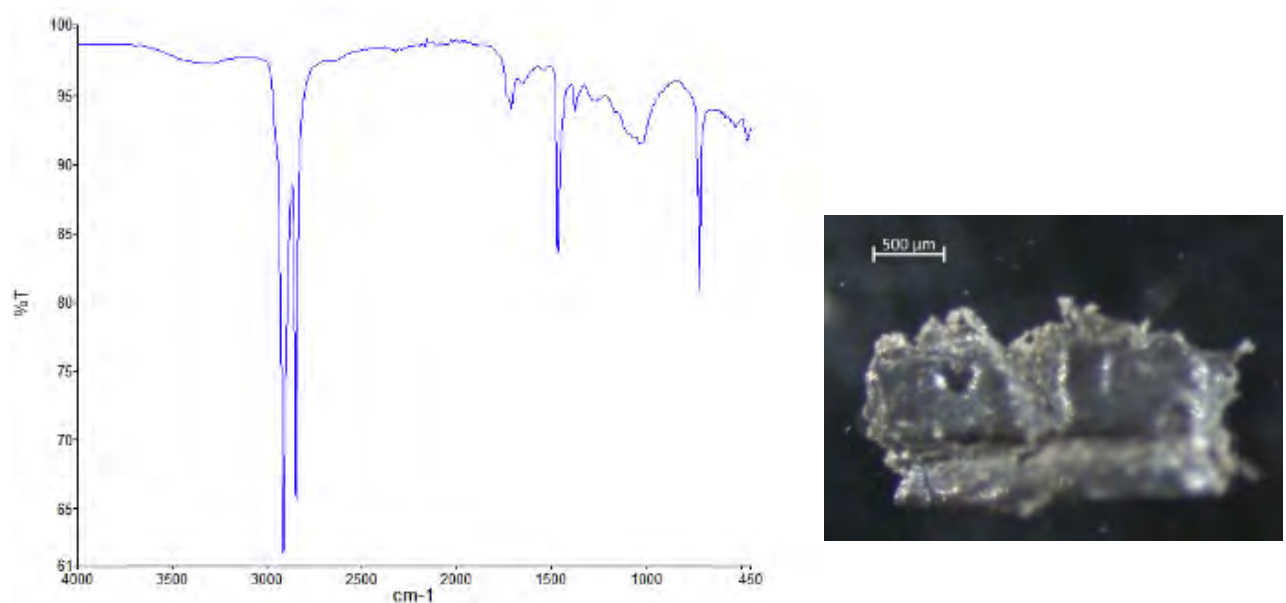
Figur A5.2 Grått fragment från Motala, Vättern, identifierat som polyeten mha ATR-FTIR.
