Standardiserat elfiske i Tyresåns avrinningsområde

En provfiskerapport utförd åt Tyresåns vattenvårdsförbund 2017

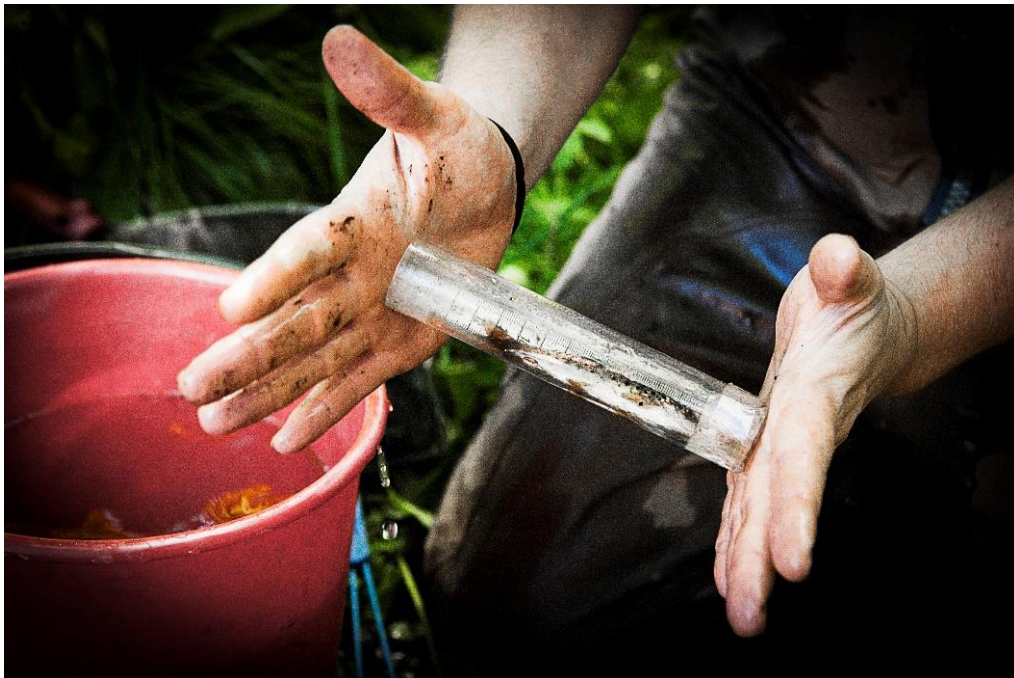
Figur 1: Varje individ artbestäms och mäts i ett fuktat mätrör.

Elfiske som metod lämpar sig särskilt bra i mindre vattendrag där det är enkelt att vada och fiskens flyktmöjligheter är begränsade. Vid elfiske efter laxfisk i strömmande vatten utnyttjar man dessutom att dessa fiskar vanligen är revirtrogna och därigenom mindre flyktbenägna. En förutsättning för elfiskeundersökningar är att vattendragsavsnittet är vadbart (medeldjup < 0,7 m) och inte har för hög vattenhastighet. Den allmänna rekommendationen är att inte använda avstängningsnät och att alltid fiska hela bredden av vattendraget. Förutom en bestämning av förekommande fiskarter erhålls information om fiskens längd (Figur 1).

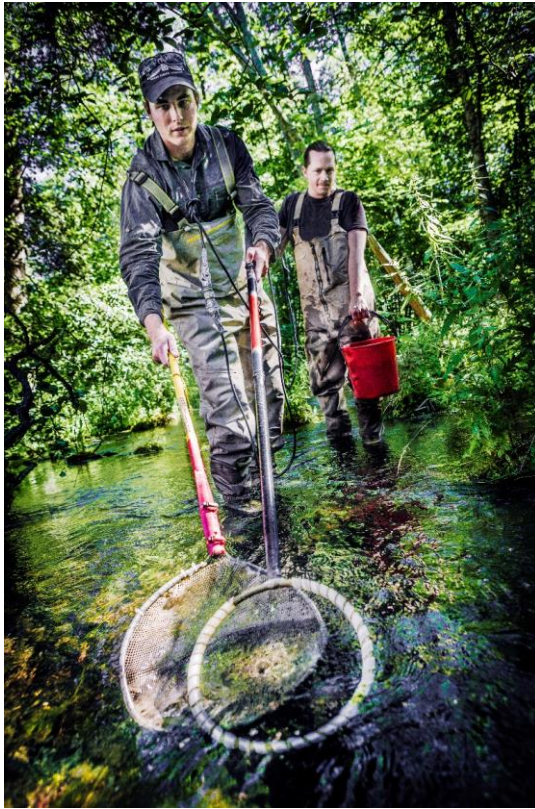
Figur 3: Bilden visar hur ett elfiske bedrivs praktiskt. Pluspolen (anoden) är den runda ringen i bild.

Vid elfiske attraheras fisken till pluspolen (anoden) som är formad som en stav med en metallring nederst. Väl framme kan fisken sedan fångas med en håv (Figur 3).

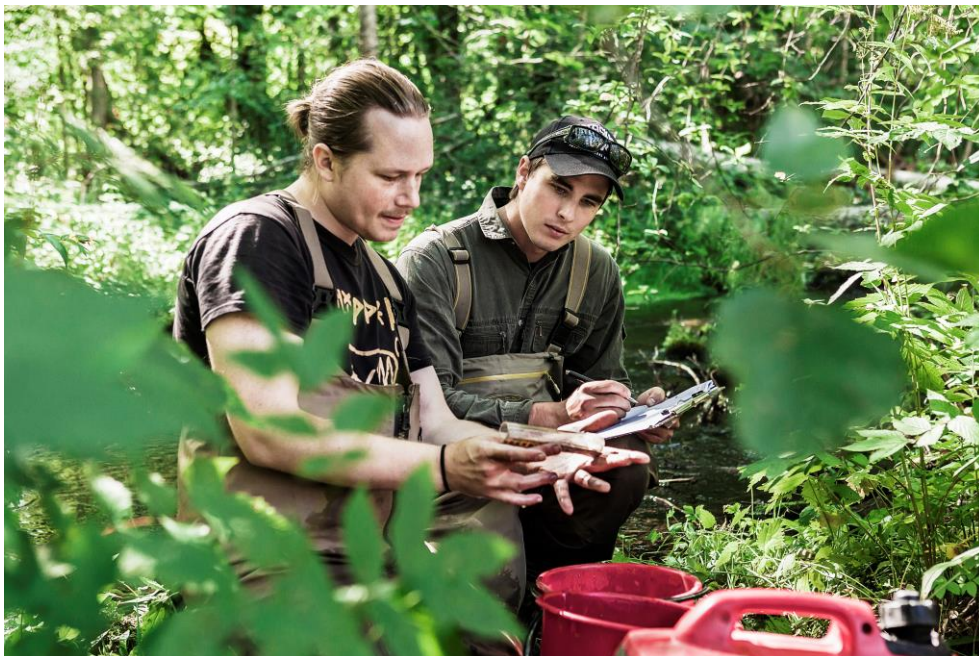
Figur 4: Vid mätning av fisk är man två personer, en som mäter och en som skriver protokoll.

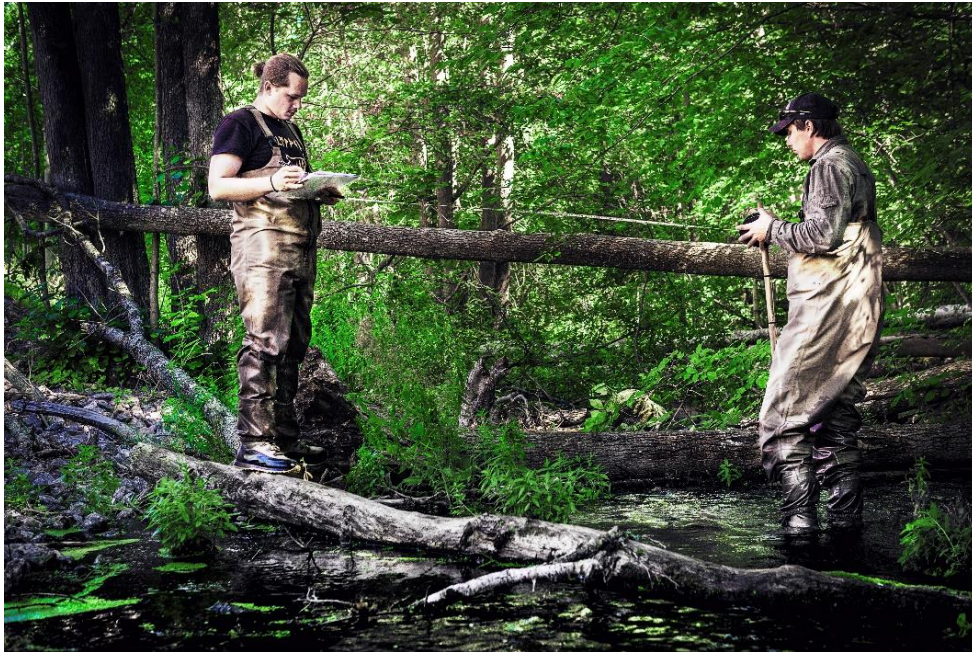
Figur 5: På varje elfiskelokal karteras bottenstrukturer, djupet, bredden och omgivningen.

Varje elfiskelokal karteras med transektprotokoll som beskriver vilket material vattendragets botten består av, hur bred och djup den elfiskade sträckan var. (Figur 5).

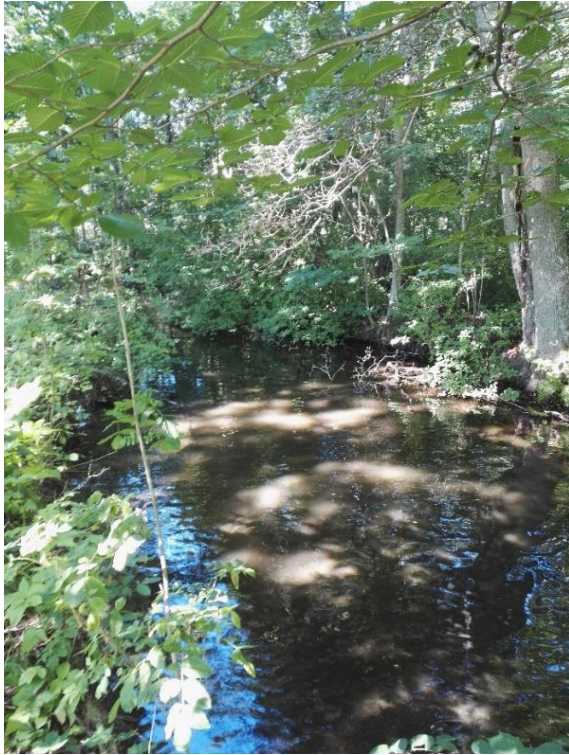
Beskrivning: Den inventerade lokalen har fin krontäckning men med få strukturer i form av sten och död ved (Figur 7). Lokalen är placerad längst ner i avrinningsområdet och mynningen i havet (Kalvfjärden) finns enbart några hundra meter nerströms. Enbart en abborre fångades (Tabell 3) vilket får anses vara ett väldigt svagt resultat på en lokal av denna dignitet.

Figur 7. Follbrinksströmmen har en fin beskuggning av träd.

Förbättringsförslag: Tillsätt större sten för att skapa en fin variation i strömmen med fina ståndplatser för bland annat havsöringsyngel. Se över regleringen av vattnet vid dammen uppströms.

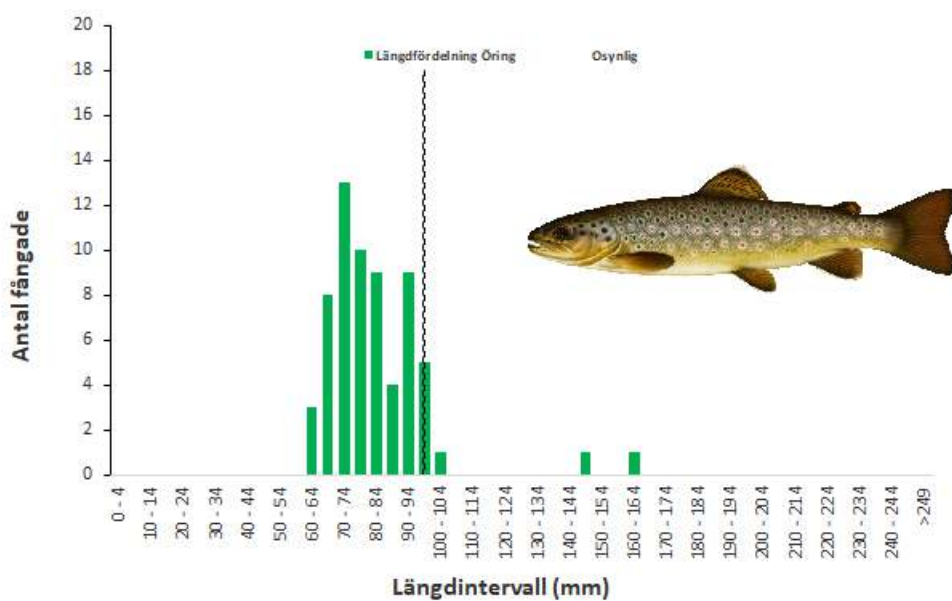
Beskrivning: Fin strömsträcka med död ved och lite sten. Täthet av öring var 54,1 ind/100m². Tätheterna och nyrekryteringen visar att leken fungerar i Follbrinksströmmen (Tabell 4, Figur 8) Detta trots den ringa ytan som är tillgänglig för öringen från ”Prinsvillan” upp till regleringsdammen vid Fatburen. Årsynglen var mellan 60 mm till 95 mm. Få äldre individer fångades på sträckan vilket troligtvis beror på få bra ståndplatser för äldre fisk i form av större block och djupare pooler.

Figur 8: Histogrammet visar längdfördelningen på fångsterna av öring. Det svarta strecket visar gränsen för årsyngel och äldre fisk som 1- och 2-åringar.

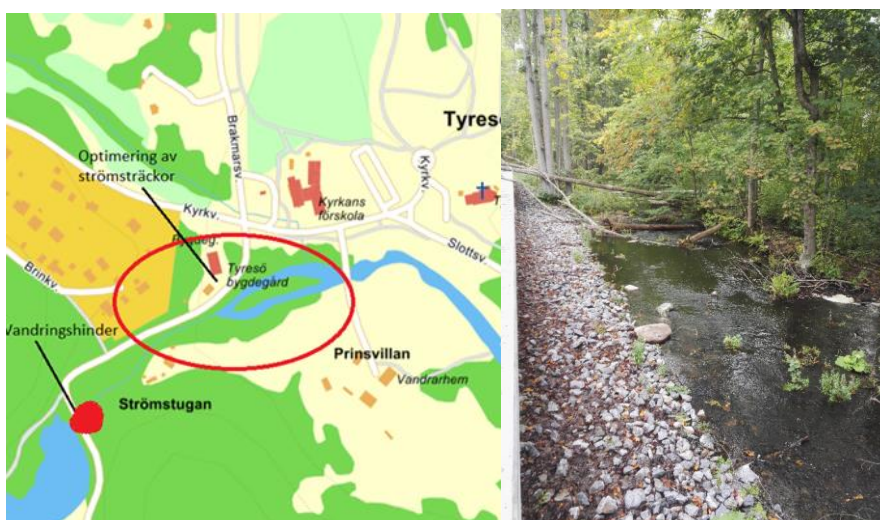
Figur 9 & 10. Röda markeringarna visar vart fiskevårdsåtgärderna bör ske i Follbrinksströmmen. Röda punkten visar vart vandringshindret är placerat och den röda ringen visar vart optimeringsarbetet bör ske med tillsättning av större sten och block. Krontäckning saknas mot Brakmarsvägen. Problematiken kring dagvatten bör även ses över i och med den hårdgjorda ytan vid vägen och betongen.

Förbättringsförslag: Se över problematiken med vandringshinder samt regleringen av vattenflödet vid regleringsdammen enligt Norconsults rapport ”Fritt fram i Tyresån”, målet bör vara en avrinning som följer årstidernas naturliga fluktuation. Dagens kraftiga höjningar och sänkningar av vattenståndet påverkar biodiversiteten negativt. En optimering av vattendraget med tillförsel av större sten bör göras från Strömstugan nedre till Prinsvillan (Figur 9). Även krontäckningen och dagvatten-avrinningen bör ses över längs Brakmarsvägen (Figur 10).

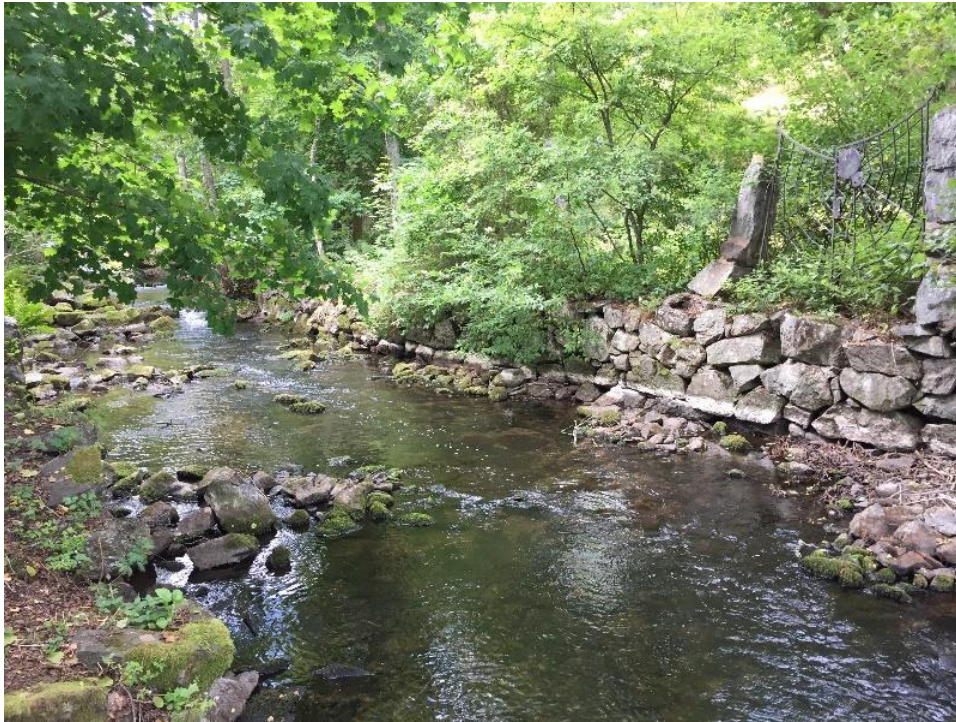
Beskrivning: Den inventerade sträckan utgörs av en fin strömsträcka med olika sorters stensubstrat och hög vattenhastighet. Lokalen är exemplarisk för tex havsöring (Figur 11). Under elfisket fångades abborre, gädda och mört (Tabell 6). Lokalen fungerar sannolikt som en viktig leklokal för Al-bysjöns vårlekande arter.

Figur 11. Lokalen vid Nyfors är väldigt fin med varierade storlekar av sten.

Förbättringsförslag: Åtgärda vandringshinder och anlägg en naturlig tröskel i Tyresö-Flatens utlopp (Figur 12) enligt förslag i rapport *Fritt fram i Tyresån 2017*. Gör ett försök med att sätta ut öring på strömsträckan och följ upp med elfiske för att se om det skapas ett bestånd på strömsträckan. Ett försök med att etablera stationär öring på sträckan gjordes 1994 genom att sätta ut 5000 öringyngel utan rekryteringsresultat. Dock inventerades en lekgrop under hösten 1995.

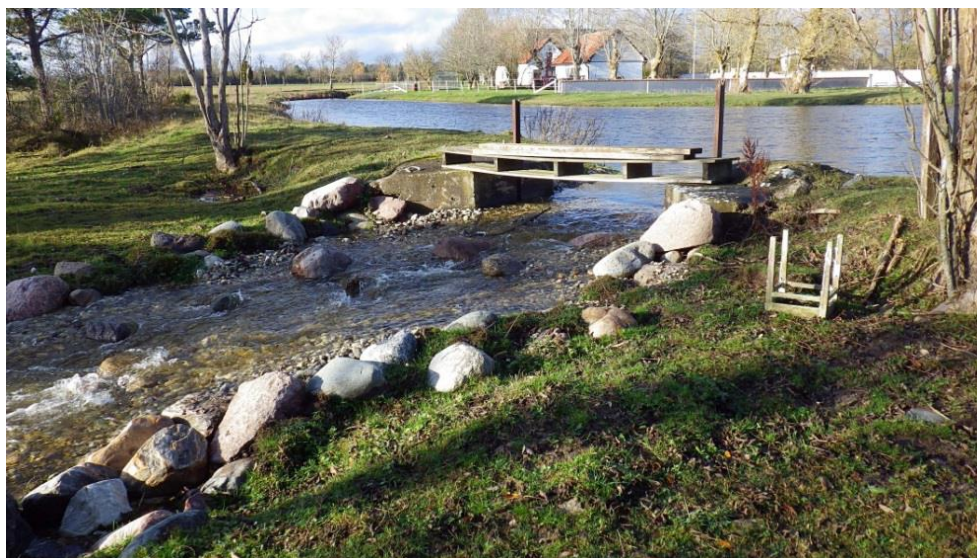
Figur 12: Bilden visar en restaurerad åsträcka som trösklats. Tidigare hindrande en damm fiskvandring. Vandringshindret togs bort och strömsträckan nedströms trösklades för att bibehålla vattennivån i vattenspegeln uppströms.

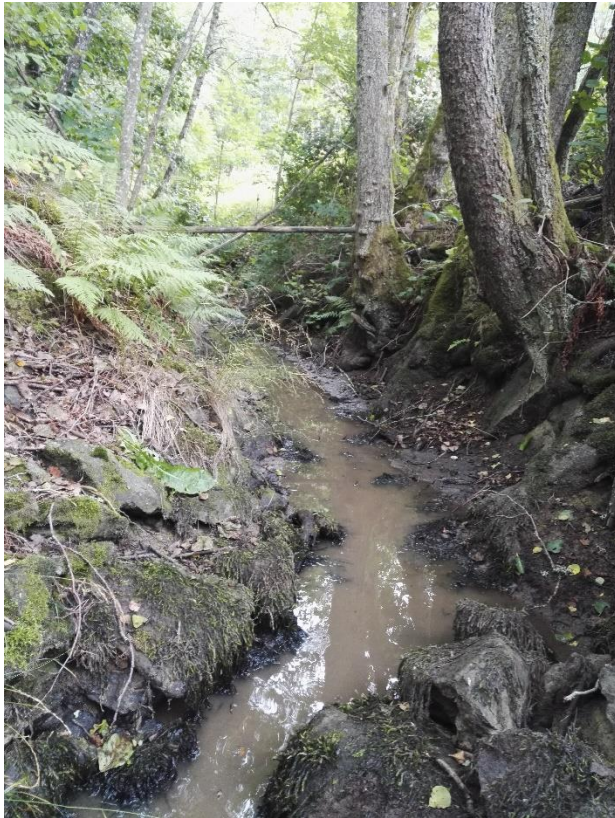
Kommentar: Detta är en lummig skogsbäck som rinner mellan Grändalssjön och Albysjön (Figur 13). Bottensubstratet består av sten och dy. Fångsten bestod av abborre (Tabell 7).

Figur 13. Bäckens är bitvis lummig.

Förbättringsförslag: Se över vattenförsörjningen genom att rusta skicket på våtmarkerna eller återmeandra fåran för att skapa en sträcka som håller vatten under längre tid av året (Figur 14). Utöver den vattenhållande förmågan skulle även näringsretentionen öka i området vilket gynnar sjöarna i slutändan (*Kustnära lekområden för fisk i Stockholms skärgård*).

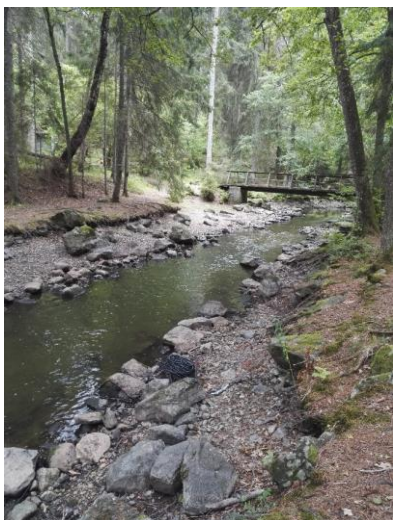
Beskrivning: Lokalen är en strid strömsträcka mellan Tyresö-Flaten och Långsjön (Figur 15). Sträckan används sannolikt som lek och uppväxtplats för flertalet vårlekande arter i sjöarna. Under elfisket fångades en abborre (Tabell 7).

Figur 15. Partiet mellan sjöarna är fint för lek och uppväxt.

Förbättringsförslag: Tillför stora block för att öka variationen i strömmen och för att öka uppväxt- och lekytan.

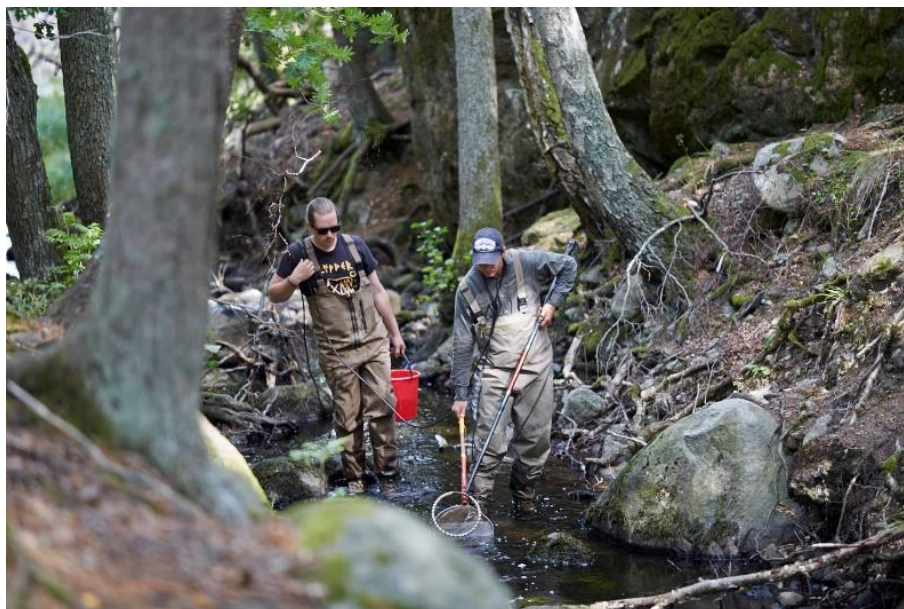
Beskrivning: Lokalen är en fin strömsträcka vid Lycksjöns inlopp (Figur 18). Sträckan är sannolikt en viktig leklokal för Lycksjöns fiskar. Sträckan är även optimal för öring som idag saknar möjlighet att vandra hit. Under elfisket fångades abborre och gädda (Tabell 10).

Figur 18. Lokalen är en mycket fin strömsträcka. Foto: Michael Wzdulski

Förbättringsförslag: Inga förbättringsförslag föreslås.

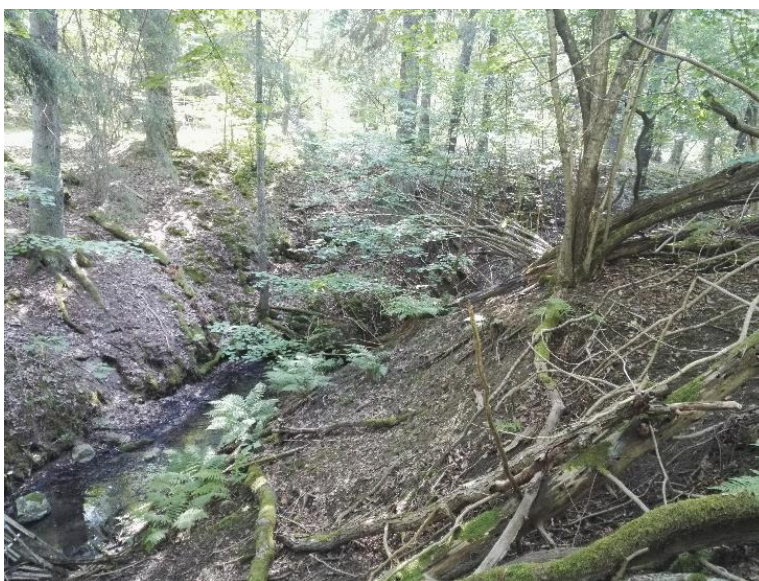
Beskrivning: Lokalen utgörs av en fin strömsträcka som rinner genom ett ravinliknande område (Figur 19). Sträckan fungerar sannolikt som en leklokal för Flatens och Drevvikens fiskar. Under elfisket fångades en abborre (Tabell 11).

Figur 19. Sträckan är fin och rinner fram i en ravin.

Förbättringsförslag: Tillsätt mer stor sten för att skapa en mer varierad strömfåra.

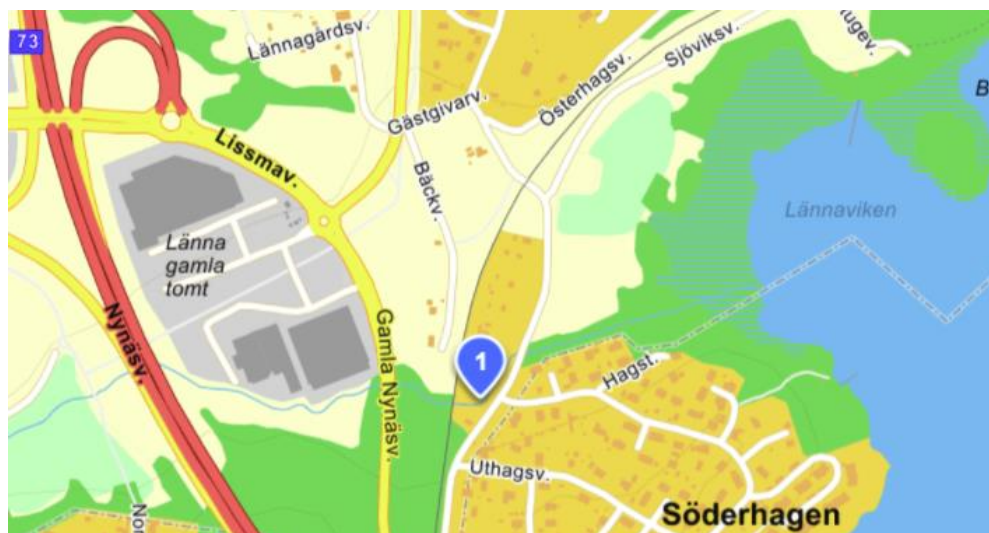
Uppströms bron

Beskrivning: Lokalen utgörs av en strömmande sträcka med mycket sten. Få individer uppehöll sig på sträckan och under elfisket fångades enbart en abborre (Tabell 12). Högst troligt beror det dåliga resultatet på lågvatten och naturliga vandringshinder i form av olika sorters ”bröten”.

Förbättringsförslag: Se över samtliga bröten i å-fåran samt kulvertarna för att säkerställa fri vandringsväg. Tänk på att dessa bröten är viktiga för fisk och andra organismer så skapa enbart fri vandringsväg men låt resten ligga kvar. Tillsätt mer stor sten för att skapa större variation i å-fåran.

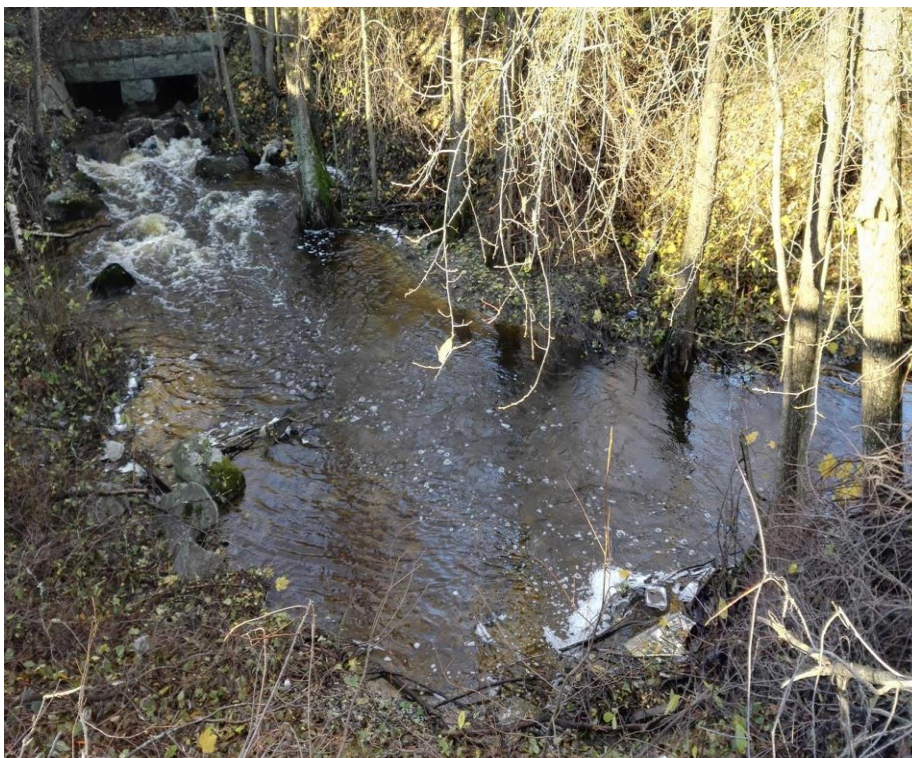
Figur 20. Delar av elfiskelokalen. Fotot taget i november 2017 vid högflöde.

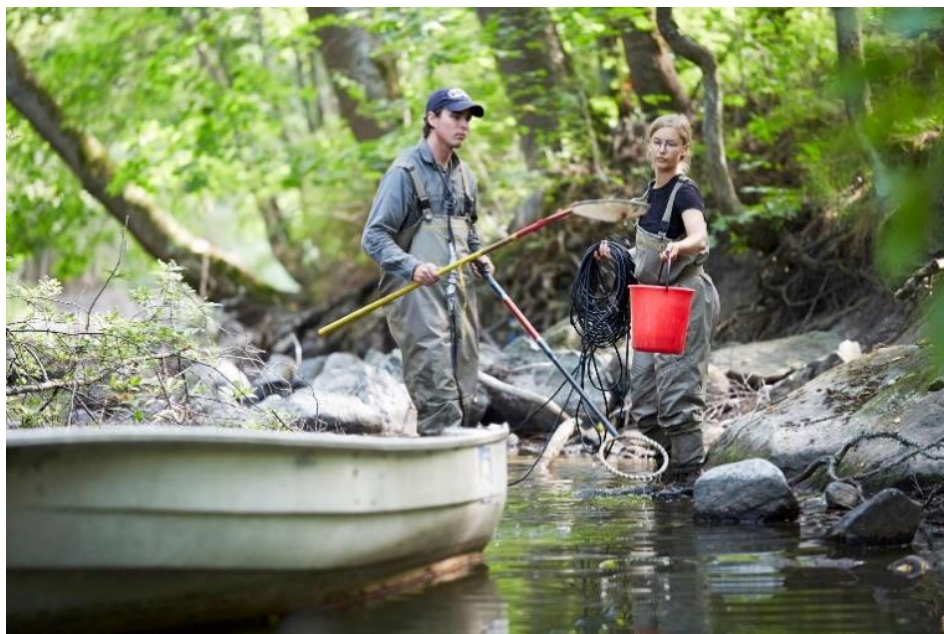
Beskrivning: Lokalen är en fin strömsträcka med tät krontäckning som rinner tätt in på urbaniserad miljö vid Farsta strand från sjön Magelungen till Drevviken (Figur 20). Under elfisket fångades abborre, mört och en obestämd karpfisk som antingen var braxen eller björkna (Tabell 13). Sträckan var den enda i hela systemet som höll årsyngel av mört. På sträckan uppehöll sig även signalkräftor.

Figur 21. På Forsåns strömmande parti vid Farsta strand uppehöll sig abborre och olika vitfiskar. Denna lokal var den enda i hela Tyreså-systemet som höll årsyngel av mört 2017. Foto: Michael Wzdulski.

Förbättringsförslag: Tillsätt mer stor sten och skydda sträckan från exploatering.

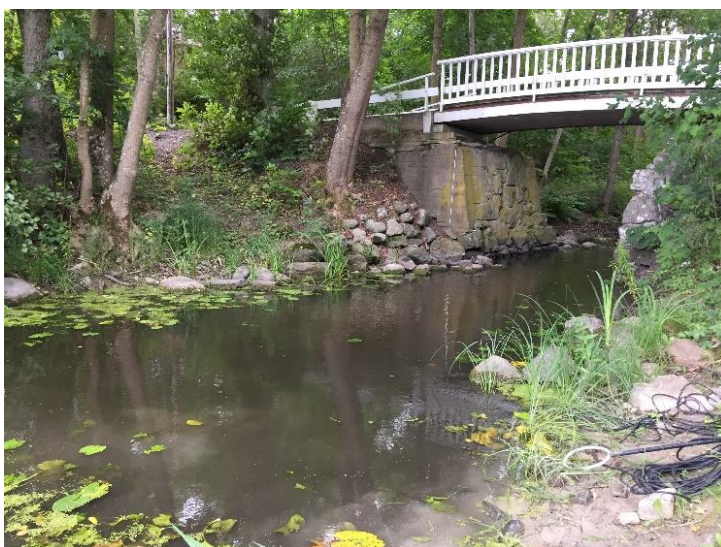
Beskrivning: Lokalen är en rak strömsträcka med få inslag av stensubstrat (Figur 22). Sträckan används sannolikt som reproduktionslokal för Ågestasjön och Magelungens fiskar. Under elfisket fångades abborre och björkna (Tabell 14). Elfiskelokalen började i nederkant av bilden (figur 22) och sträckte sig trettiofem meter upp.

Figur 22. Lokalen saknar i stort grövre substrat.

Förbättringsförslag: Tillsätt mer sten i olika storlekar.

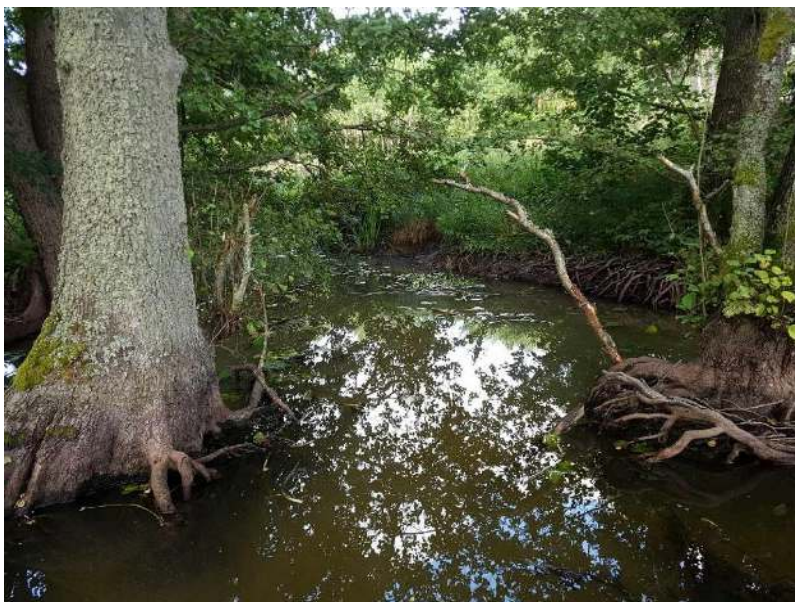
Beskrivning: Lokalen är en lugnflytande sträcka med inslag av sten. Trädrotterna på sträckan är viktiga uppehållsplatser för fisken (Figur 23). Sträckan används sannolikt som reproduktionslokal för vårlekande arter. Under elfisket fångades abborre, mört och sarv (Tabell 15).

Figur 23. På sträckan finns socklade alar vilka ofta utgör viktiga gömslen för fisk.

Förbättringsförslag: Inga förbättringsförslag föreslås.

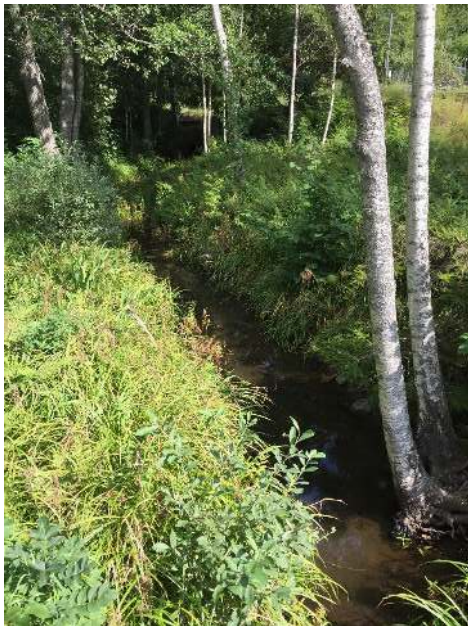
Beskrivning: Lokalen är en rak strömsträcka med olika storlekar av sten (Figur 24). I Ådranbäcken fångades ett nejonöga vilket var den enda fångsten i hela avrinningsområdet under årets elfiske (Tabell 16). Förekomst av bäcknejonöga är sedan länge känt för höga naturvärden med värdefull bottenfauna. Bäcknejonögonen leker i maj månad över mindre grus där det finns anslutande finkornigt slam.

Figur 24. Elfiskelokalen.

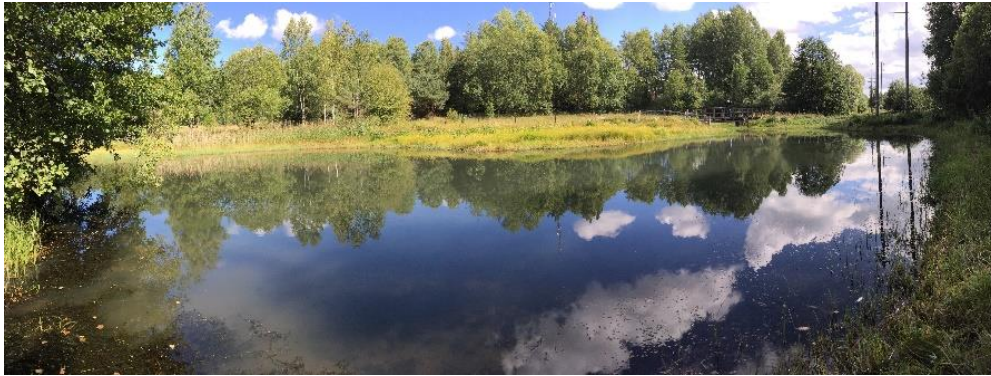
Beskrivning: Lokalen utgörs av en stor dammspegel (Figur 25). Elfiskeresultatet indikerar att dammspegeln fungerar som en leklokal för Fullerstaåns gäddor med fyra individer fångade (Tabell 18).

Figur 25. Dammspegeln uppströms dammen.

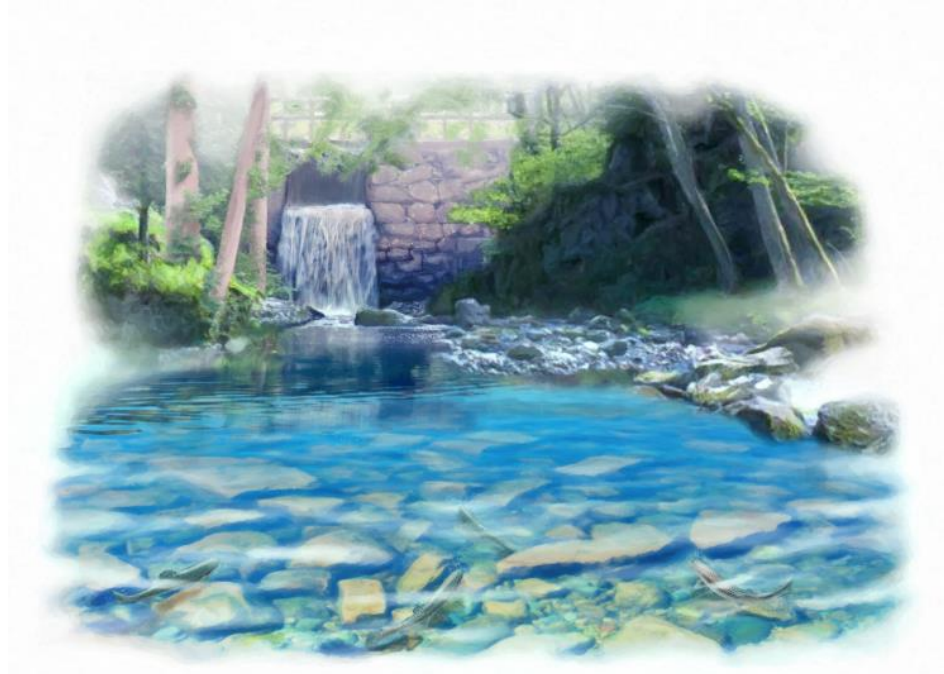
Figur 1. Vandringshinder har inte sällan höga kulturmiljövärden vilket så klart måste tas i beaktande under arbetets gång.

Långsiktiga fiskevårdsåtgärder som att restaurera våtmarker eller ta bort vandringshinder (Figur 1) är exempel på åtgärder som på ett enkelt och naturligt sätt kan bidra till att förbättra fiskbeståndet. Som fysisk åtgärd är restaureringsinsatser ofta relativt enkla men komplexa i avseendet att en lång rad intressen ofta måste jämkas (som sociala, ekonomiska-, kulturhistoriska och miljömässiga). Sammantaget tar därför restaureringsinsatser lång tid att genomföra och måste planeras i god tid och vara väl underbyggda, som genom att vara föreslagna och utvärderade i en plan eller rapport.

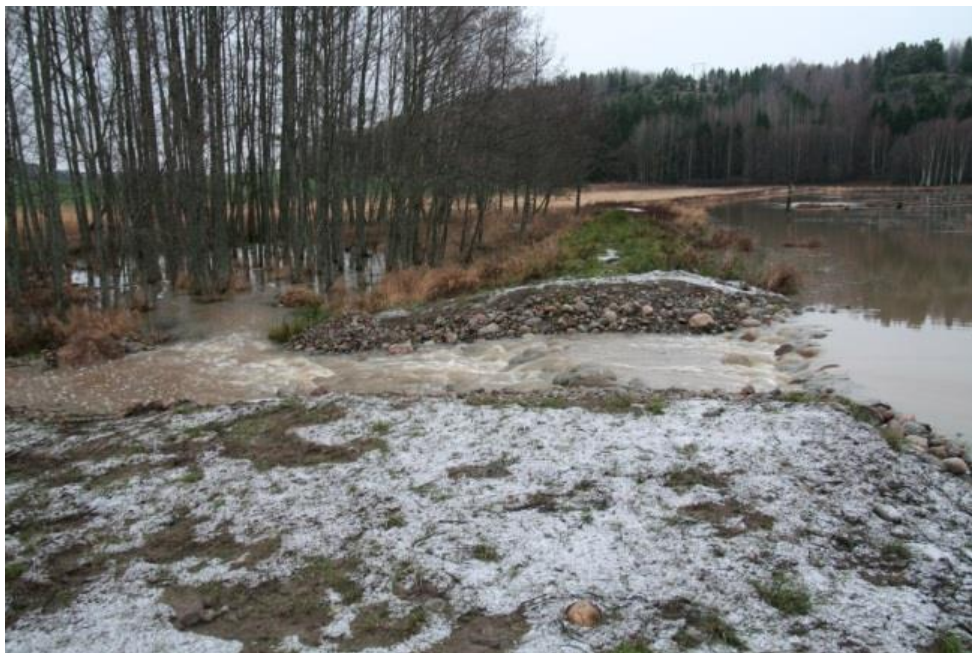
Figur 2: Omlöp vid Snäckstaviks våtmark. Ett omlöp anläggs så att det skall likna en naturlig bäckfåra med stenbotten. Oftast är det optimala ifall det finns grundläggande topografiska förutsättningar på platsen för att ta ut fallhöjden i omlöpet. En lämplig lutning är kring ca 2 % för att svagsimmande fiskarter skall kunna forcera strömmen.

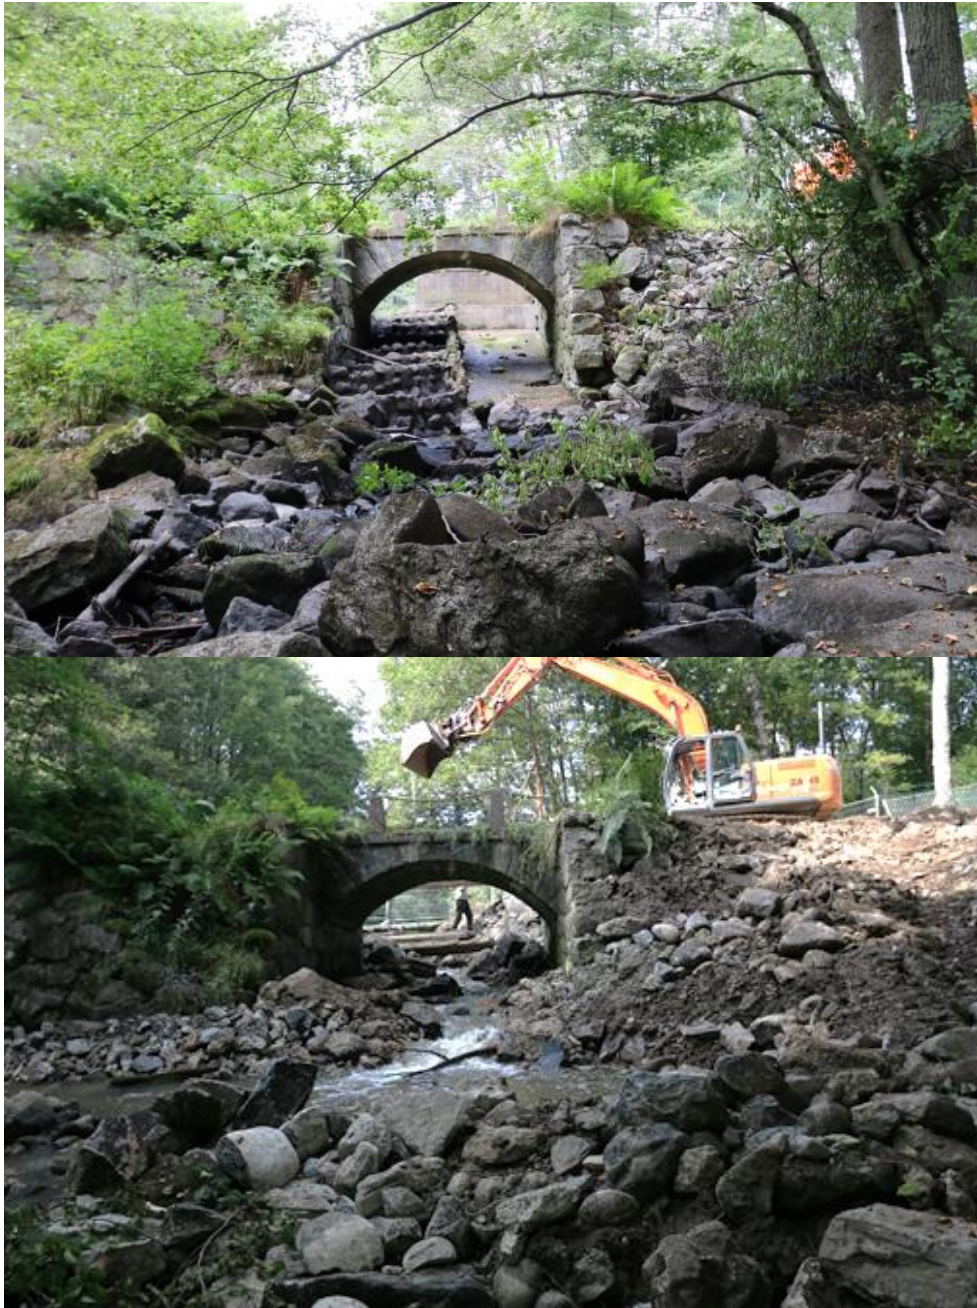
Figur 3: Vid Vitså kvarndamm i Vitsån revs ett betongskibord och en dåligt fungerande fiskväg ut under hösten 2015. Endast starksimmande leköringar som kunde hoppa mellan poolerna klarade av att forcera den gamla fiskvägen när flödena i vattendraget var optimala under hösten. Efter utrivning kan samtliga fiskarter av alla storlekar röra sig fritt i vattendraget under hela året. Rivningen av dämnet påverkade inte kulturmiljöintresset då endast betong togs bort vilket varit en efterkonstruktion på dämnet.

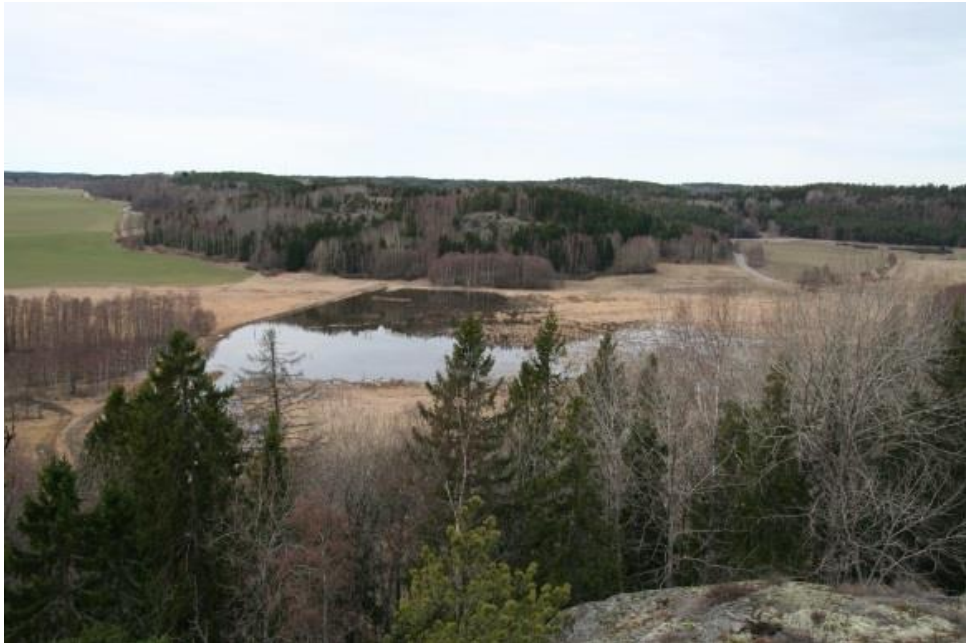
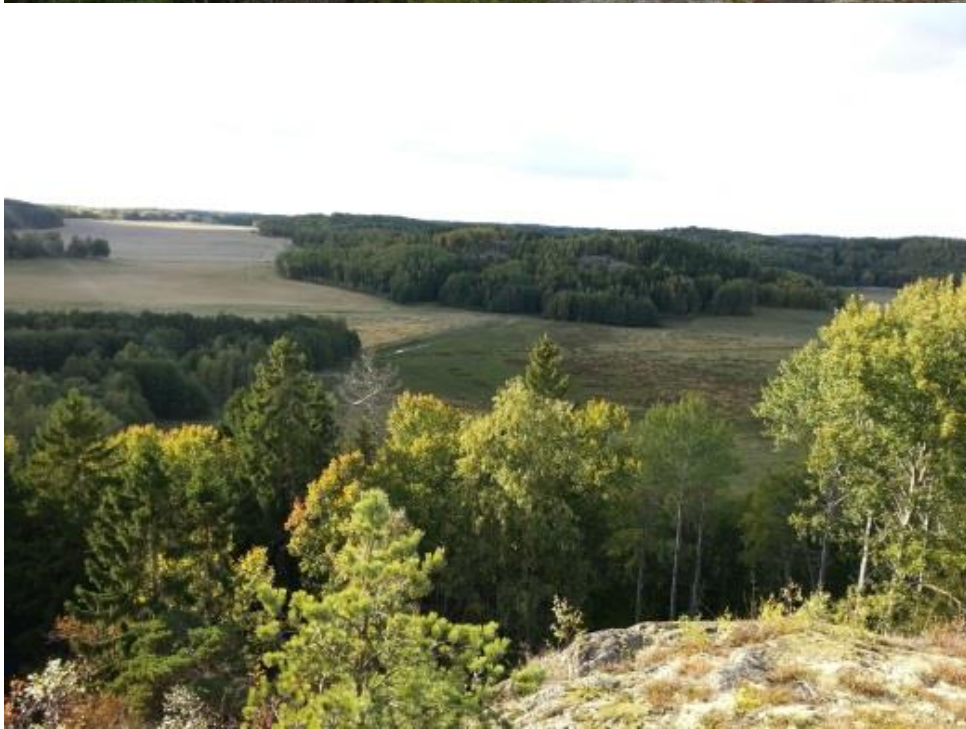
Figur 5: Bilderna visar Sportfiskarnas första "gäddfabrik" i Snäckstavik som anlades 2010. Till vänster ses våtmarken i april månad när den är dämnd och gäddorna från havet söker sig upp i våtmarken för att leka. Till höger ses en bild från september då våtmarken tömts tidigare under sommaren och alla gäddyngel simmat ut för att tillväxa i havet. Under sommaren och hösten används området till bete för nötkreatur.

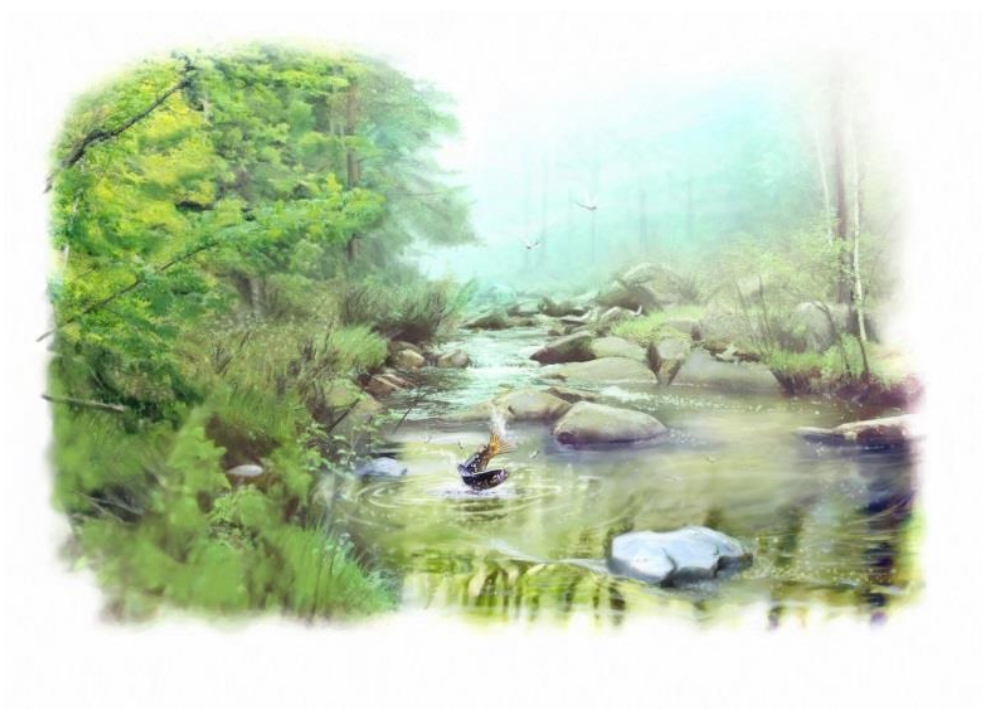
Figur 6: En beskuggande kantzon är en förutsättning för biologisk mångfald i vattendrag. I små vattendrag är en av de viktigaste aspekterna att beskugga bäcken sommartid så att vattnet inte blir för varmt. Beskuggningen hindrar även igenväxning i små vattendrag.

temperaturen under sommarens varma dagar. Flera av de djur som lever i vattendrag kan inte fortleva i för höga temperaturer. Träd och grenar som faller ned i vattendraget skapar även gömställen för fisk och insekter (Figur 6). Trädens rötter binder strandkanten och minskar risken för jordras som grumlar vattnet. En kantzon med vegetation fungerar även som filter och fångar upp många näringsämnen och jordpartiklar som tillrinner från omkringliggande marker med bland annat bebyggelse, jordbruk och djurhållning (Figur 7). Detta leder till ett renare vatten och att vattendraget inte växer igen.

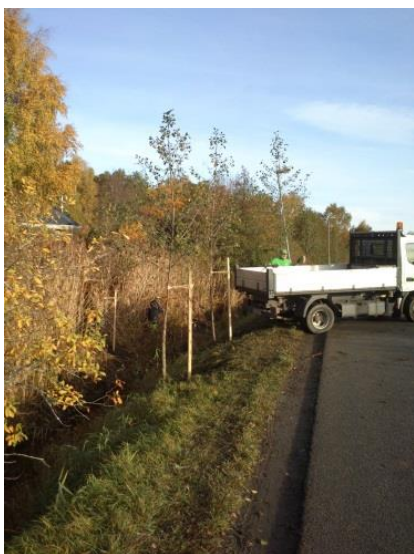
Figur 7: Återplantering av träd är en enkel men effektiv fiskevårdsåtgärd. Träd kan antingen köpas från plantskola eller så kan man själv så sticklingar från t.ex. al eller pil. På bild ses fiskevårdsarbete från Smedbyån i Åkersberga. Foto: Victor Söderberg

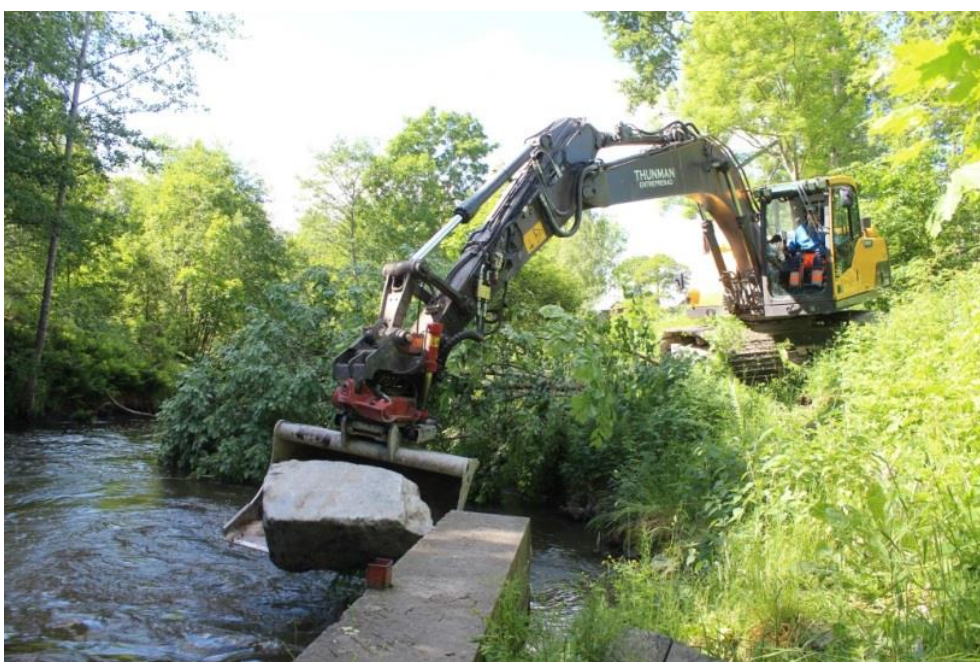
Figur 8. Att återföra grus och stenmaterial är viktigt i rätade och rensade vattendrag. Grunda grus och stenbottnar med strömmande vatten är vattendragens mest artrika miljö. Många fiskarter är knutna till denna typ av miljö under någon gång i sin livscykel. Foto: Rickard Gustafsson.

I vattenmiljöer är ofta hårbotten av sten och grus en bristvara (Figur 8). I ett strömmande vattendrag är de just dessa miljöer som är de mest artrika. Här finns den största variationen av livsmiljö vilket gör att många olika arter av djur och växter finner en plats att leva på. Det största hotet mot dessa miljöer är ifall vattnet har en hög halt av sediment, som jordpartiklar vilket till exempel brukar öka kraftigt i ett vattendrag som ligger kring tätorter, jordbruk eller skogsbruk. Det sediment som finns i vattnet slammar igen bottenarna och gör att stenmiljöerna blir till sterila mjukbottnar. För flertalet fiskarter är det ödesdigert med för hög partikelhalt i vattnet. Fiskens romkorn är i stort behov av syre och för hög partikelhalt riskerar att slamma igen bottenarna och syrebristen blir då ett faktum. Man kan minska sedimentationen i ett vattendrag genom att ha träd som växer längs med vattendraget som fungerar som en sil för allt vatten som rinner ned till ån.

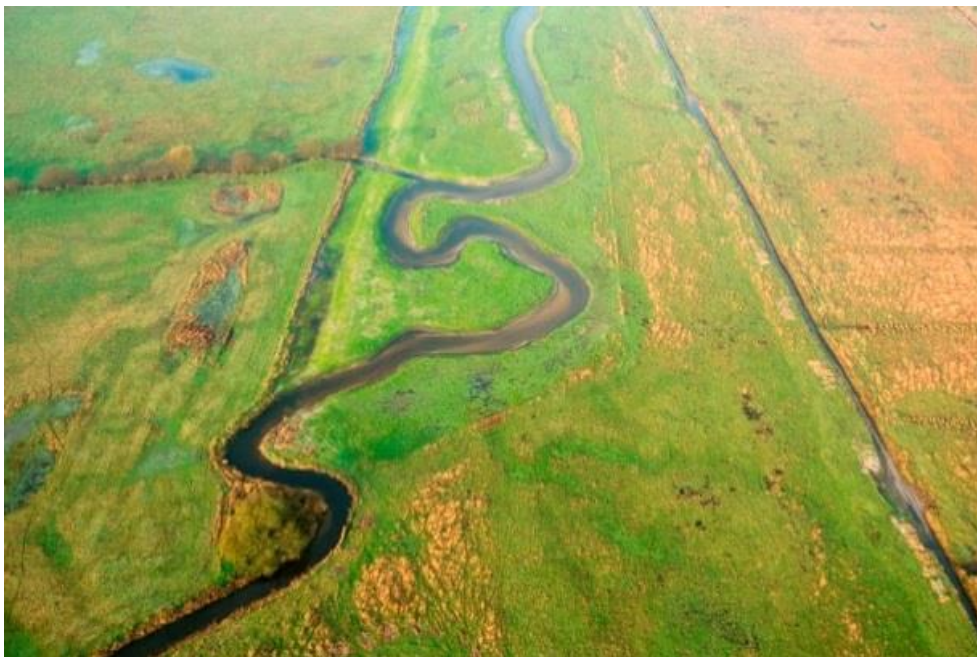
Figur 9: Återmeandring av Skånsk å. Foto: J. Hammar.

De senaste hundra åren har omfattande rensningar, rätningar och utdikningar skett i många av de bäckar och vattendrag som vi har i Mälardalen. Detta har inneburit att de naturliga miljöerna i vattendragen med dess funktion i ekosystemet försvunnit och förstörts. Rensning och uträtning gör att variationen i vattendraget försvinner. Den naturligt så omväxlande miljön med skiftande djup och strömförhållanden försvinner och ersätts med raka sträckor med mjuk botten och jämn strömhastighet. Sammantaget leder detta till minskad tillgång på gömställen för uppväxande fiskar och andra vattenlevande organismer och en alltjämt sämre livsmiljö. För att återskapa ett vattendrags naturliga utseende och funktion man genomföra så kallad återmeandring. Detta innebär att man gräver om vattendraget så att meandrande (kurviga) partier återskapas (Figur 9 & 10). Förutom att ge förbättrade förut-

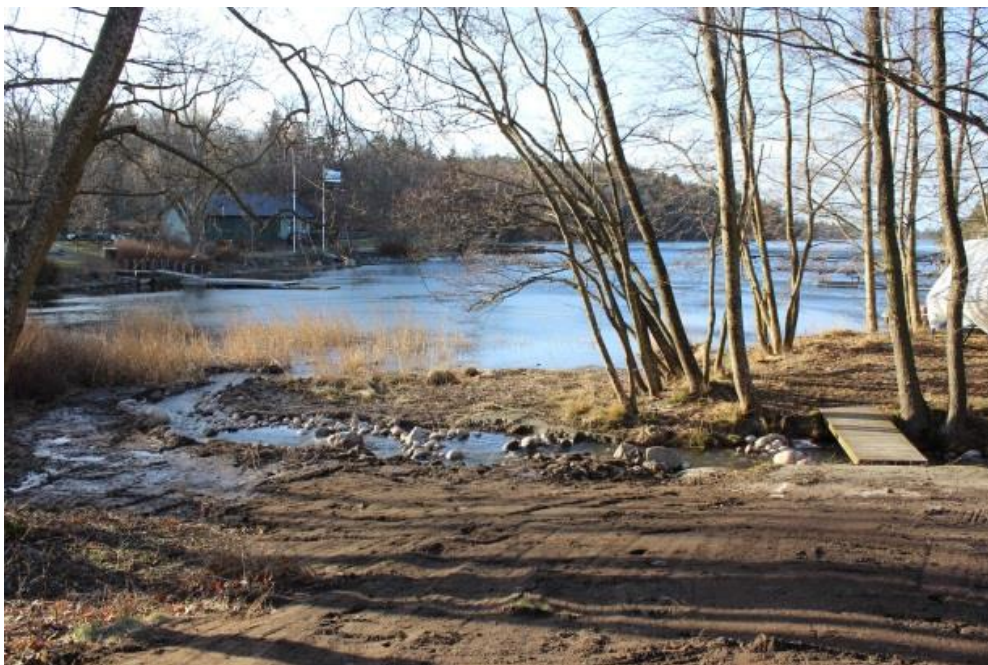
Figur 10: Restaurerad och återmeandrad bäckfåra vid Insjöbäcken, Nacka. Målartern för projektet var att skapa fria vandringsvägar för gädda, abborre och andra sötvattensfiskar mellan Östersjön och Insjön.

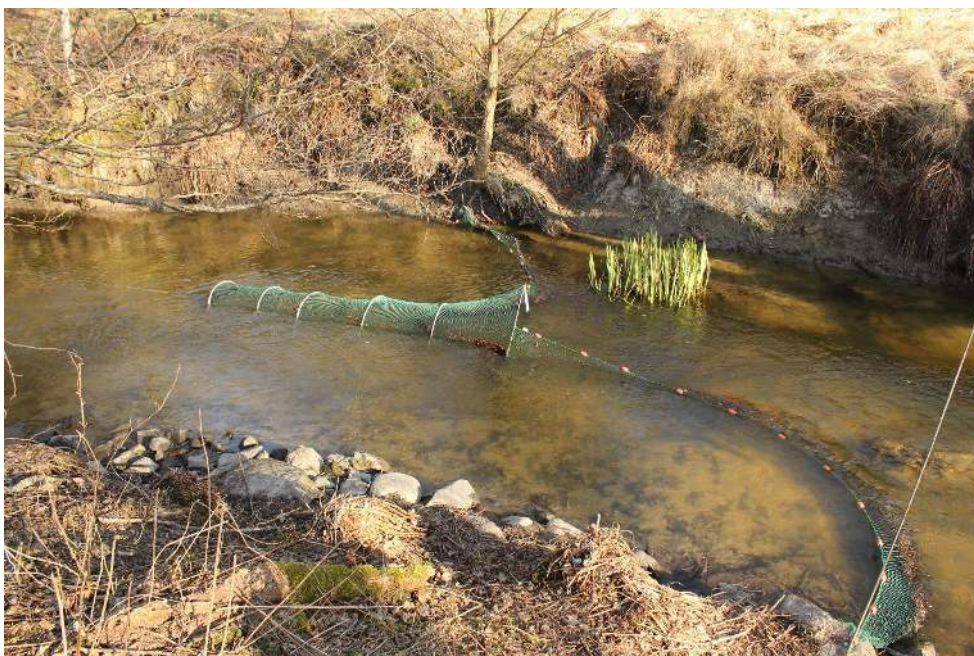
Under våren när flertalet fiskarter stiger i vattendrag för reproduktion finns möjlighet att provfiska med ryssja (Figur 1) för att undersöka vilka arter som nyttjar strömsträckorna. Vid ett sådant provfiske används en ryssja (bredd 1,8 meter, höjd 1,1 meter och maskstorlek 25 millimeter). Ryssjan vittjas varje dag och varje fisk artbestäms och mäts. Eventuella avvikelser som noteras (sårsador eller liknande). Omgivningsfaktorer som lufttemperatur, vattentemperatur, vattenfärg, vattennivå och grumlighet noteras. En rekommendation är att provfiska minst tre dygn per vecka under sex veckor för att få en bra bild av hur olika arter nyttjar vattendraget.

Figur 1: Bild på en ryssja som provfiskar i Bränningeån, Södertälje kommun under våren 2016.
