# Inventeringsfiske i Judarn, Råcksta träsök och Kyrksjön

En provfiskerapport utförd åt Stockholm vatten  
2017-02-13

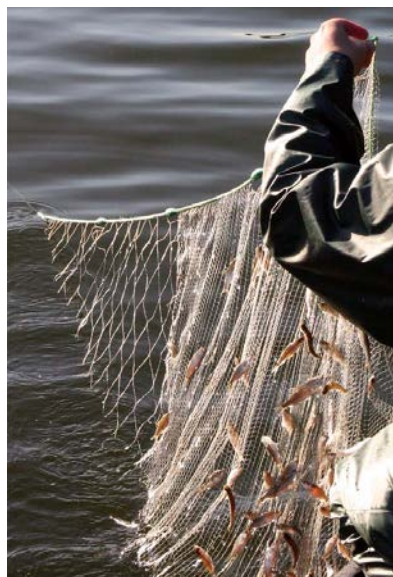
**Bild 1:** Vittjning av nät. På figuren kan två olika sektioner tydligt urskiljas där den mindre sektionen närmast i bild har fångat en stor mängd ettåriga abborrar och mörtar.

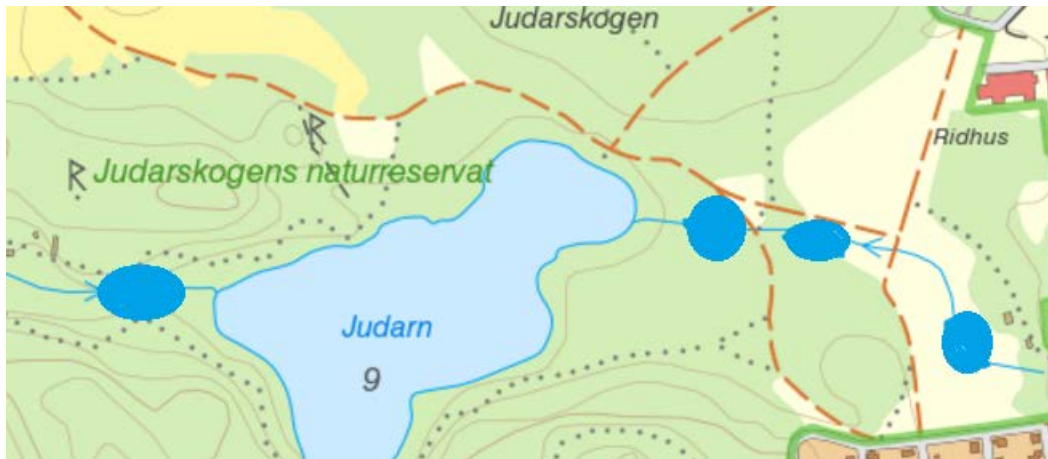
**Figur 12:** Kartan visar en illustration av hur små våtmarker hade bromsat vattnets tillrinning till Judarn och ökat näringsretentionen.

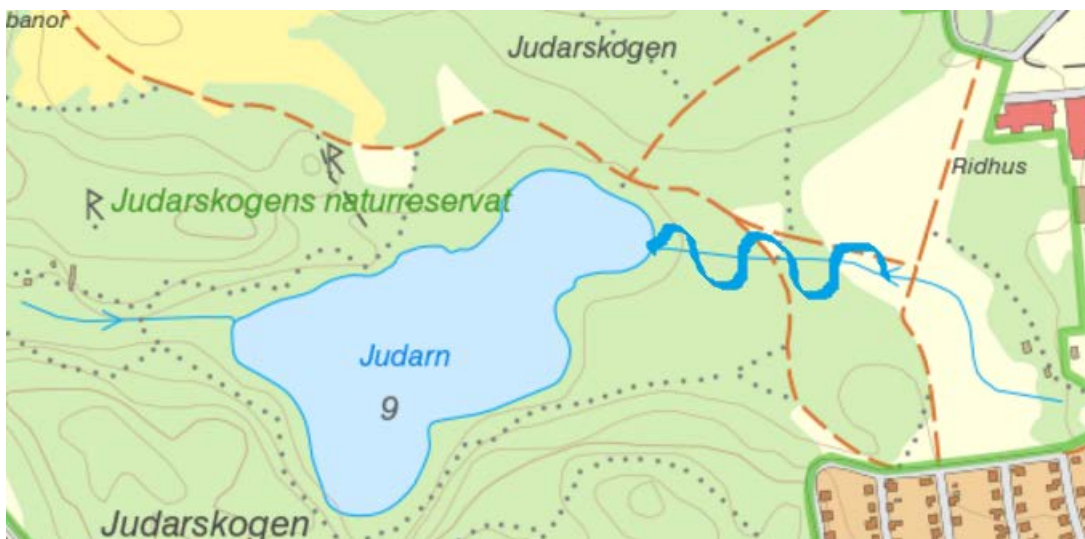
**Figur 13:** Kartan visar en illustration av hur en återmeandring hade bromsat vattnets väg till Judarn och ökat näringsretentionen.

Vid årets provfiske erhöll Judarn statusklassningen "god ekologisk status" (figur 10). Sjön är väl skyddad i Judarskogen men fisksamhället indikerar att näringsbelastningen på sjön är kraftig. 67 % av biomassan bestod av cyprinider (figur 2). För att öka statusen på sjön bör möjligheten att anlägga små retentionsvåtmarker i tillrinnande vattendrag utredas (Figur 12). Ett annat alternativ som kan få positiv effekt på näringstillförseln är att återmeandra å-sträckan som rinner från Åkeshov (Figur 13).

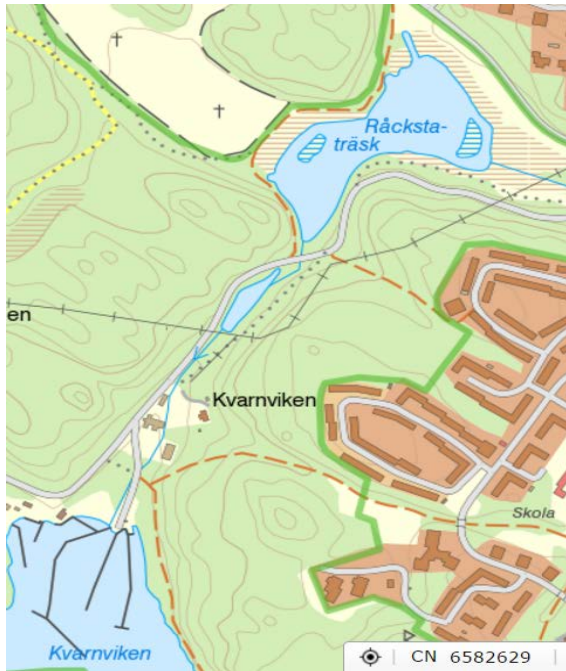
**Figur 29:** Fria vandringsvägar till Mälaren hade höjt sjöns status samt gynnat Mälarens fisksamhälle.
