Provfiske och översiktlig vegetationskartering i Riddarfjärden 2017

Författare: Ulf Lindqvist & Anna Gustafsson
Medarbetare: Thomas Jansson, Janne Ström & Mia Arvidsson
2017-12-05
Rapport 2017:22
Naturvatten i Roslagen AB
Norra Malmavägen 33
761 73 Norrtälje
0176 – 22 90 65

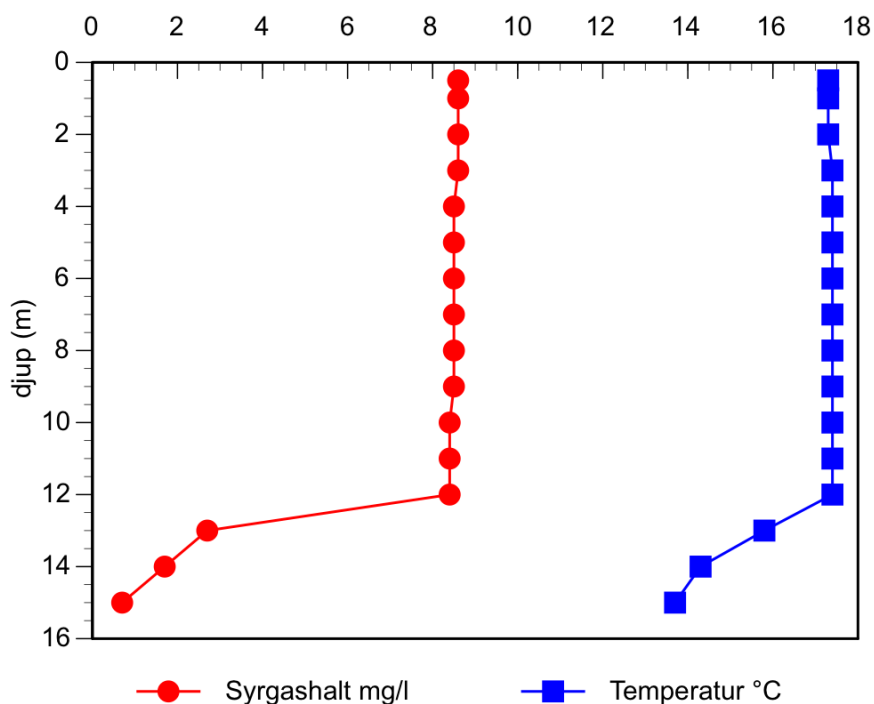
Figur 2. Temperatur- och syrgasprofil i Riddarfjärden den 5 september 2017.

Riddarfjärden provfiskades 5-6 september 2017. Lufttemperaturen vid nätens läggning var ca 18°C och vid upptaget ca 15°C. Vädret var halvklart till soligt och vinden byig, ca 6-10 m/s ostlig vind. Temperatur- och syrgasprofiler visar en tydlig skiktning av vattenmassan vid 13 m djup (Figur 2). Ytvattentemperaturen var cirka 17°C och minskade till knappa 14°C vid botten (15 m). Syrgashalten minskade från 8,4 mg/l vid 12 m till 0,7 mg/l vid botten. Vid syrgashalter < 3 mg/l påverkas fisk och bottenlevande djur negativt. Siktdjupet vid provfisketillfället uppmättes till 4,7 m vilket är att betrakta som ett stort siktdjup. Ljusförhållandena var således goda medan syrgasförhållandena i bottenvattnet var mycket ansträngda.

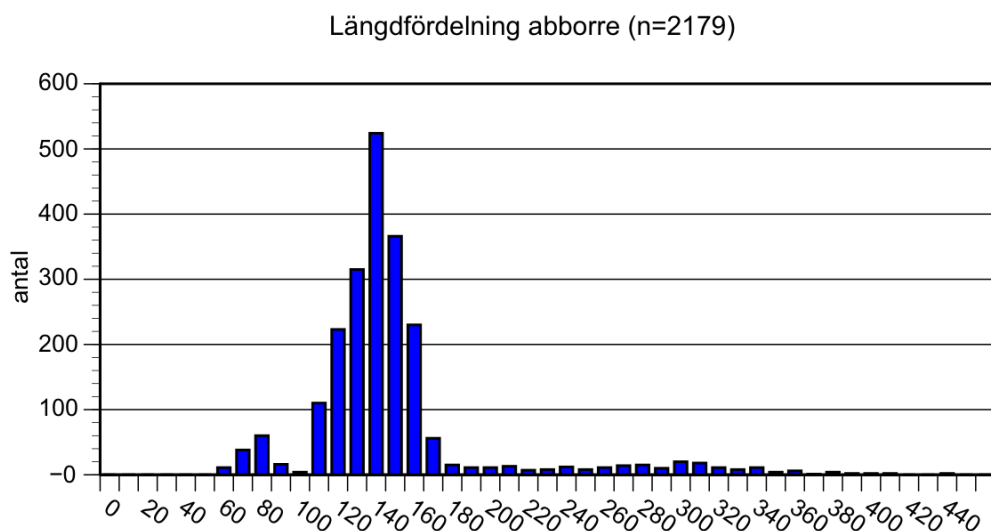
Figur 4. Abborrens längdfördelning vid provfiske i Riddarfjärden 2017.

För abborre dominerade storlekarna 110-160 mm (Figur 4). Dessa abborrar är troligen 1-2 år gamla och representerar då rekryteringen 2015 och 2016. Endast en liten del årsyngel (0+) fångades, något som kan tolkas som att rekryteringen varit dålig. En kanske mer trolig förklaring kan tänkas vara att mindre abborre troligen söker skydd vid de trädbevuxna stränderna, där överhängande träd som pil ger ett bra skydd,

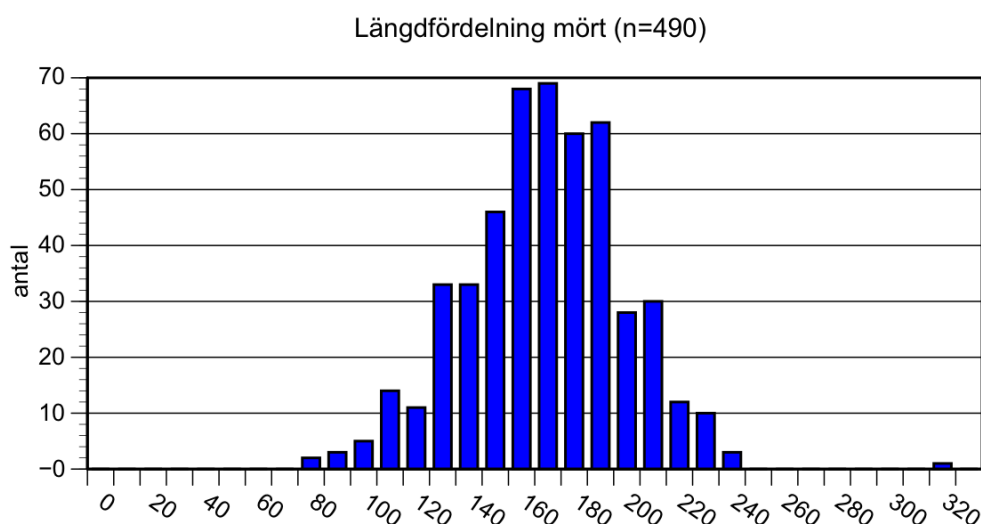
Figur 5. Mörtens längdfördelning vid provfiske i Riddarfjärden 2017.

Mörtens tillväxt är vanligtvis långsam, en vanlig längd efter första tillväxtsäsongen ligger mellan 40 och 60 mm (Fiskbasen 2017). Denna storleksklass saknades helt vid provfisket i Riddarfjärden 2017 (Figur 5). Ett fåtal mörtar fångades i storleksklassen 80-110 mm, möjligen beroende av dålig reproduktion 2014-2016. Avsaknaden av årsyngel kan möjligen förklaras av att mört inte uppnått fångstbar storlek vid provfisketillfället. En annan tänkbar förklaring till att fisk i de minsta storleksklasserna i princip saknades kan vara att mört liksom troligen även abborre söker skydd i områden som inte provfiskats, så som småbåtshamnar och under överhängande träd. Eftersom mört i högre grad än abborre är beroende av undervattensvegetation för sin lek- och uppväxt är det mycket troligt att brist på lämpliga lekområden i Riddarfjärden förklarar avsaknaden av mört i de minsta storlekarna. Mörtbeståndet i Riddarfjärden dominerades av fisk i storleksklassen 160-190 mm.

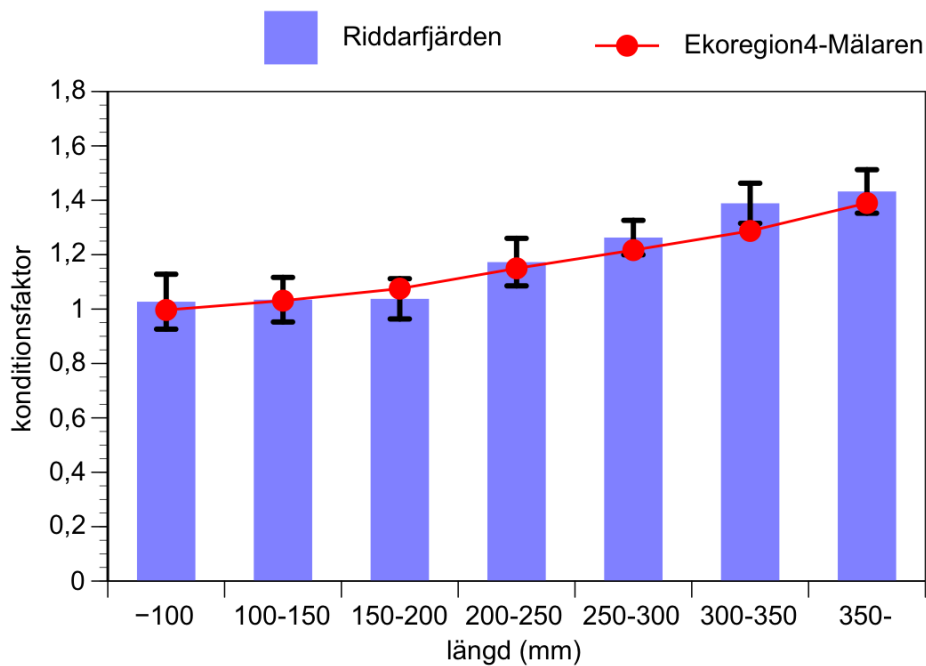
Figur 6. Abborrens konditionsfaktor (standardavvikelse) i Riddarfjärden 2017 med jämförelser mot data från andra provfisken i Mälaren.

Fiskens konditionsfaktor ger information om dess möjligheter att överleva och fortplanta sig och kan också ses som en indikator på fiskens allmänna tillstånd. En dålig kondition, eller avsaknad av ökande kondition med ökad längd, tyder på negativ påverkan. Abborrens konditionsfaktor för ett antal storleksklasser i Riddarfjärden visas nedan (Figur 6). Data från provfisket 2017 visas tillsammans med även abborrens konditionsfaktor i andra delar av Mälaren (Kinnerbäck 2016). Konditionsfaktorn ökar naturligt med fiskens längd/ålder och födoval. Konditionen för abborre i Riddarfjärden visar god samstämmighet med övriga Mälarens abborrbestånd. Inom längdintervallet 150-200 mm kan en liten minskning av konditionsfaktorn skönjas för Riddarfjärden. Vid en längd av 120 mm anses abborre börja övergå till att äta fisk och vid längder av cirka 200 mm består troligen huvuddelen av födan av fisk. Inom längdgruppen 150-200 mm finns troligen abborre som ännu inte helt övergått till fisk som huvudföda. Konkurrensen med den dominanta (antalsmässigt) storleksklassen 100-150 mm är hög och de fiskar som inte klarat av övergå till att äta fisk får nedsatt kondition.

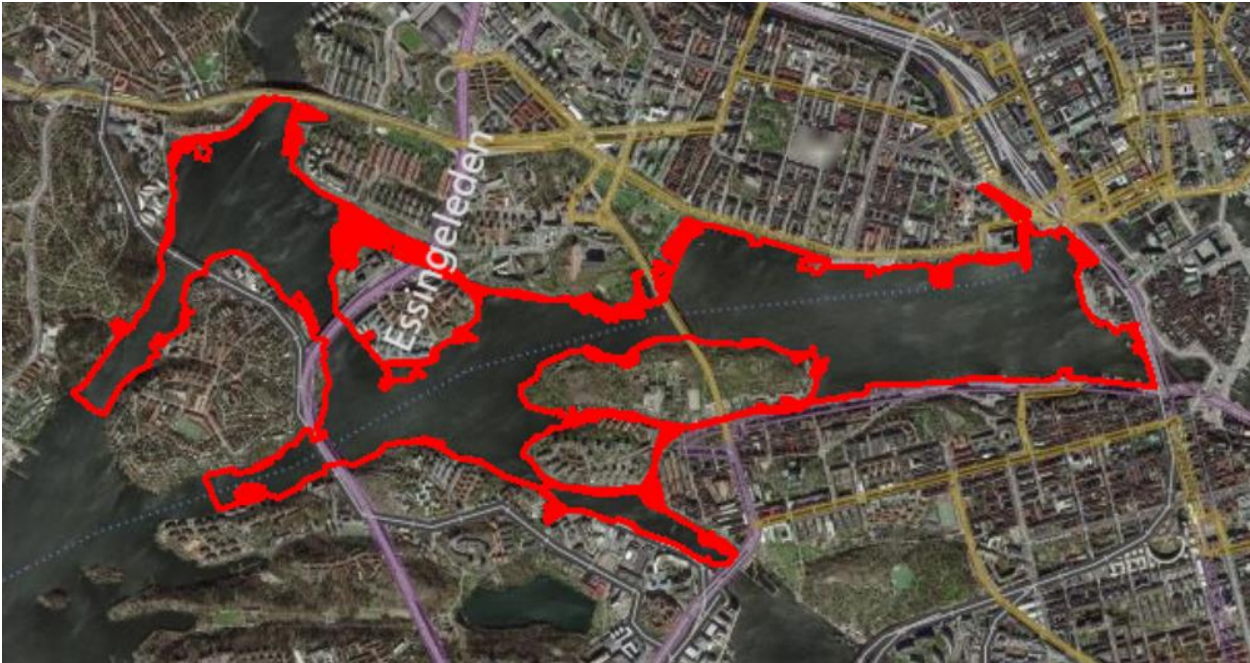
Figur 9. De delar av Riddarfjärden som omfattades av ekolodskartering 2017 framgår av körningens spår (röda linjer).

Vilka delar av Riddarfjärden som omfattades av ekolodskarteringen den 4 och 5 september 2017 framgår av körningens spår på karta nedan (Figur 9). Inledande lodningar och verifieringar med drop-video indikerade att ingen vattenvegetation förekom djupare än 4 meter. Karteringen utfördes därför så att den omfattade bottenområden minst till och med 5 meters

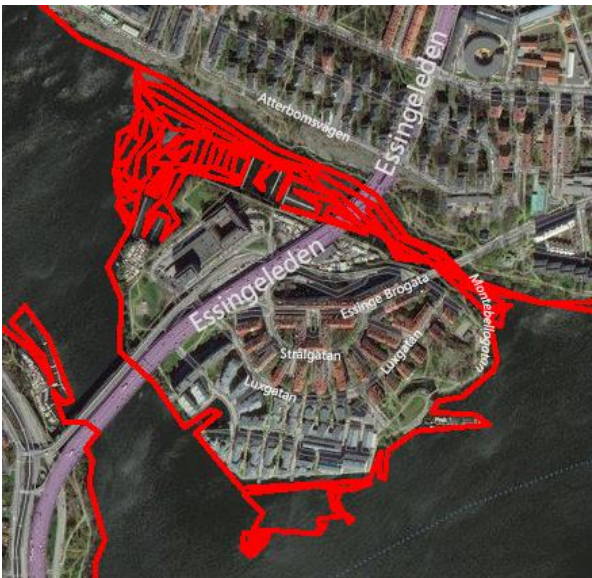
Figur 10. Utsnitt ur kartan ovan (figur 8) visar körningens spår (röda linjer) vid ekolodskartering kring Lilla Essingen 2017.

djup. En förstoraad bild av vattenområdena kring Lilla Essingen visar hur körningarna kan se ut (Figur 10).

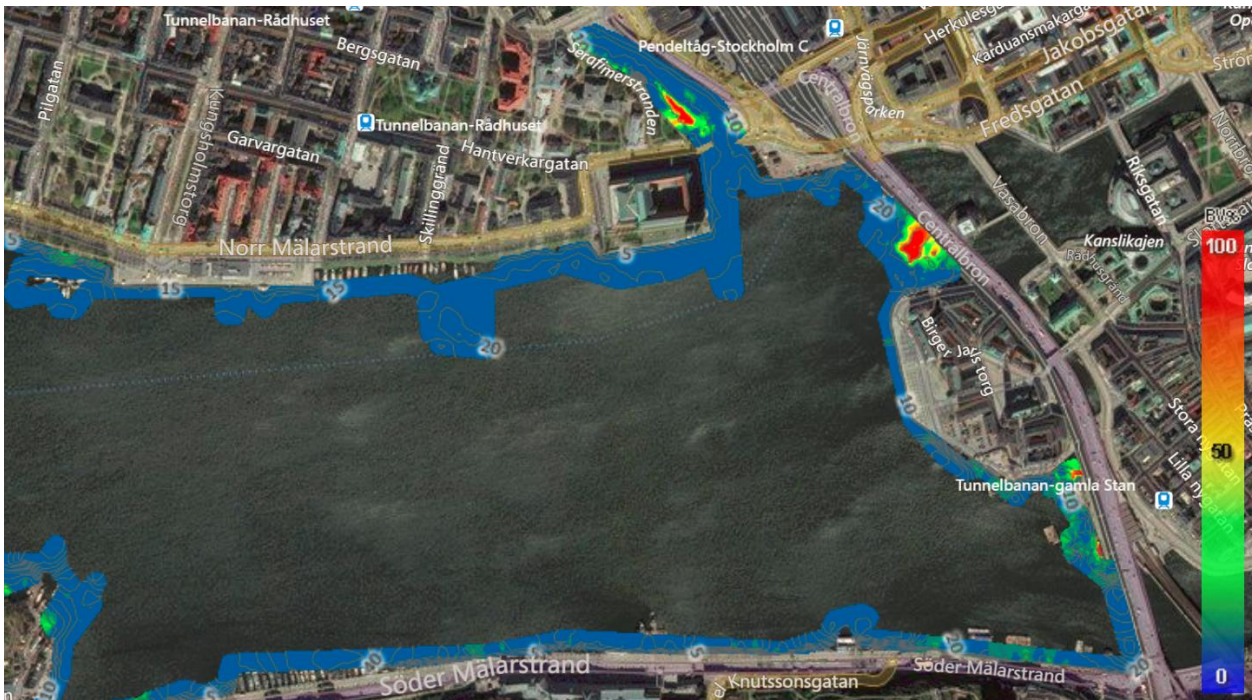
Figur 12. Undervattensvegetationens biovolym var hög (> 75 %) i delområden vid Karlbergskanalen utanför Stadshuset samt invid Centralbron, Riddarfjärden. Biovolym anges som den andel av vattenpelaren som tas upp av vattenvegetation (rött=100%, gult=50%, blått=0%, ingen vegetation). Kartan har framställts via BioBase. Djupkurvor indikeras i fot.

Vattenvegetation av hög biovolym förekom i större sammanhängande områden i Karlbergskanalen utanför Stadshuset och invid Centralbron (Figur 12), i anslutning till Rålambshovsparken (Figur 13), i Pålsundet och sundet mellan Reimersholme och Hornstull (Figur 14) samt vid Tranebergs strand, i den inre delen av småbåtshamnar vid Fredhäll strax söder om Tranebergsbron och vid de nordvästra delarna av Lilla Essingen (Figur 15). Vid delar av dessa botten var vegetationens biovolym högre än 75 procent och växtligheten sträckte sig bitvis ända upp mot ytan (Figur 16).

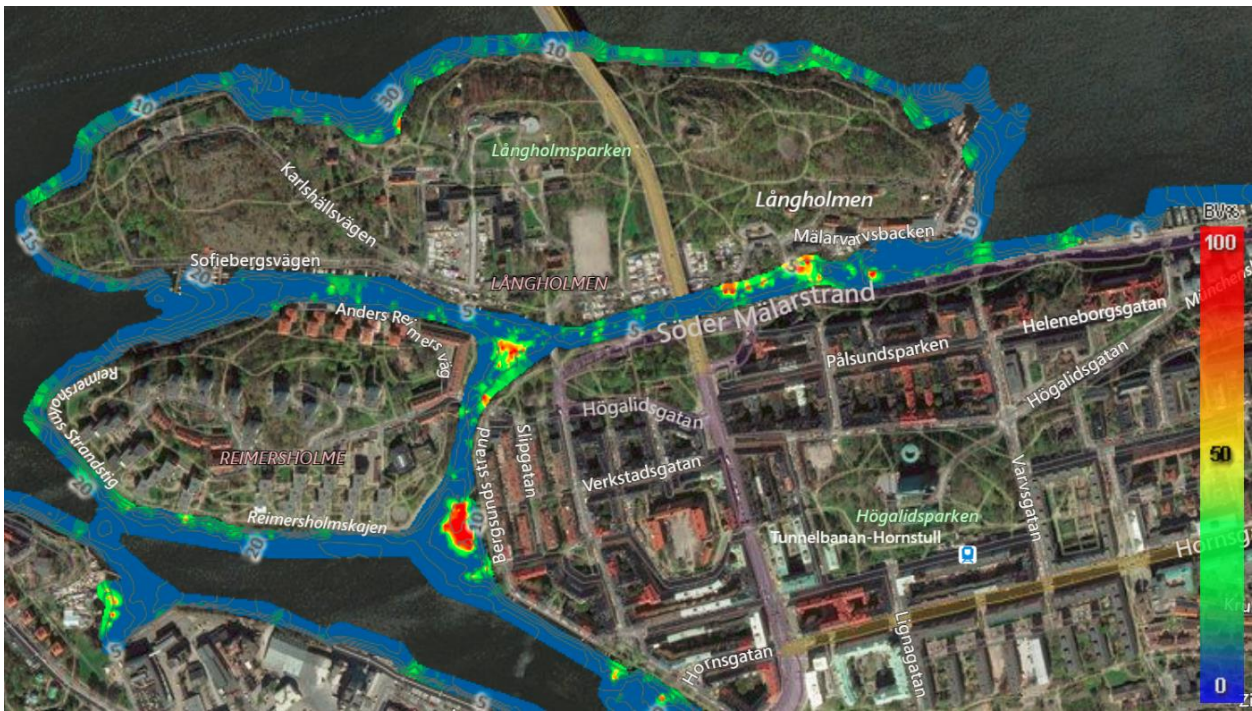
Figur 14. Undervattensvegetationens biovolym var hög (> ca 75 %) i delar av Pålsundet och sundet mellan Reimersholme och Hornstull, Riddarfjärden. Biovolym anges som den andel av vattenpelaren som tas upp av vattenvegetation (rött=100%, gult=50%, blått=0%, ingen vegetation). Kartan har framställts via BioBase. Djupkurvor indikeras i fot.

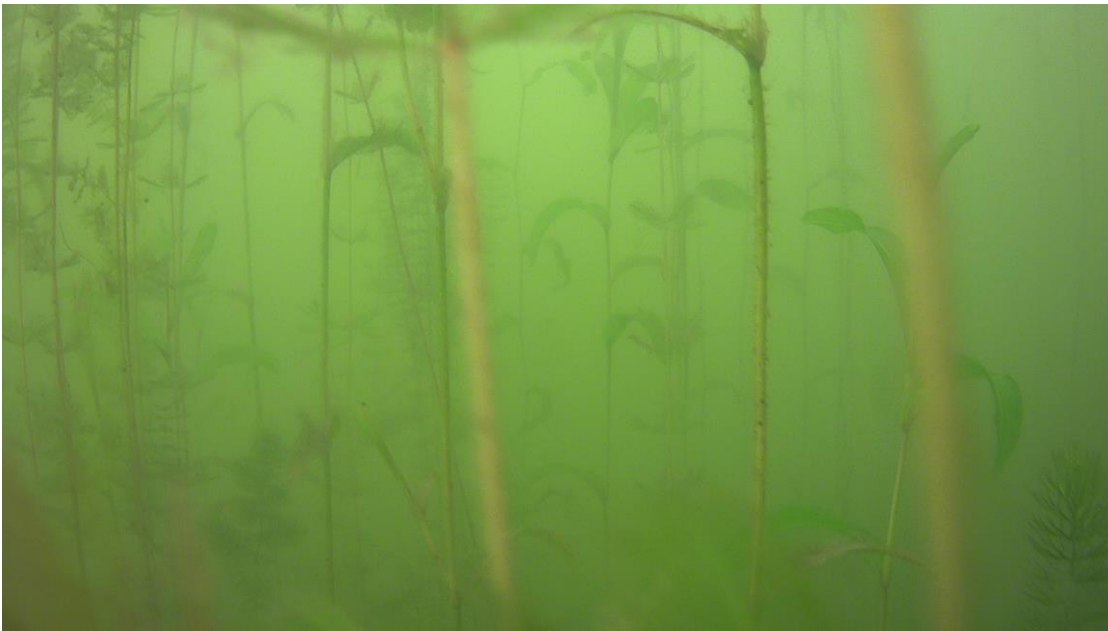
Figur 16. Bottnar med vegetation av hög biovolym förekom sparsamt i Riddarfjärden. På bilden ses långnate tillsammans med hornsärv och axslinga. Bilden har tagits med drop-videokamera.

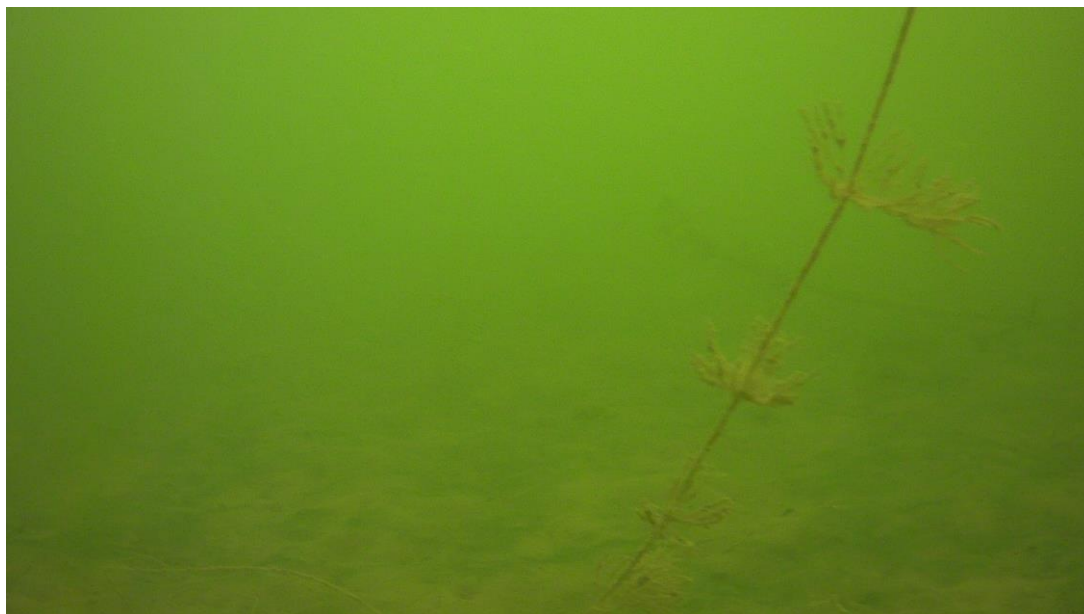
Figur 18. Stickprovsverifiering av ekolodskartering visade att botten djupare än cirka 3,5 meter i huvudsak var kala och saknade vattenvegetation. Enstaka axslinga noterades till maximalt 4,1 meters djup. I bakgrunden anas död ved. Bilden har tagits med drop-videokamera.
