# Sedimentkonsult HB

## Metaller och organiska miljöföroreningar i Riddarfjärden 2018

JP Sedimentkonsult Rapport 2019:1

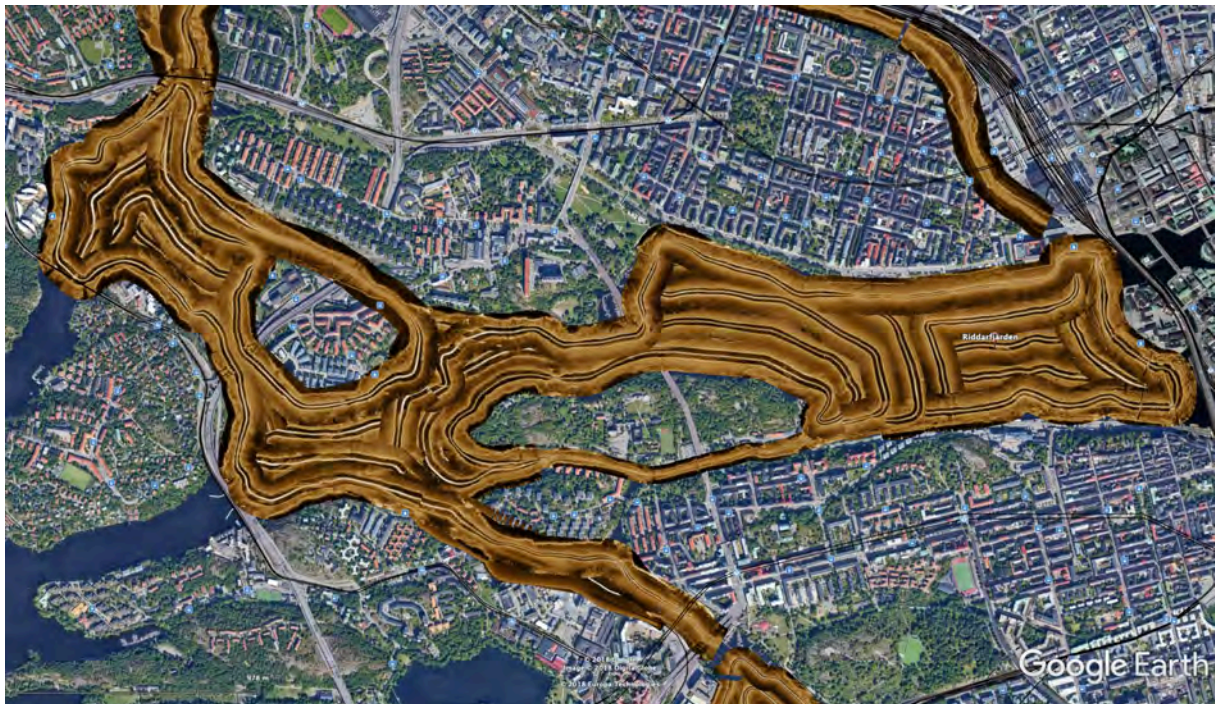
Figur 2 Sonaröversikt över Riddarfjärden.

Undersökningen visade på en stor mängd ekon förorsakade av mänsklig aktivitet av olika slag som t.ex. brofundament, rörledningar, vrak, tunnlar etc.

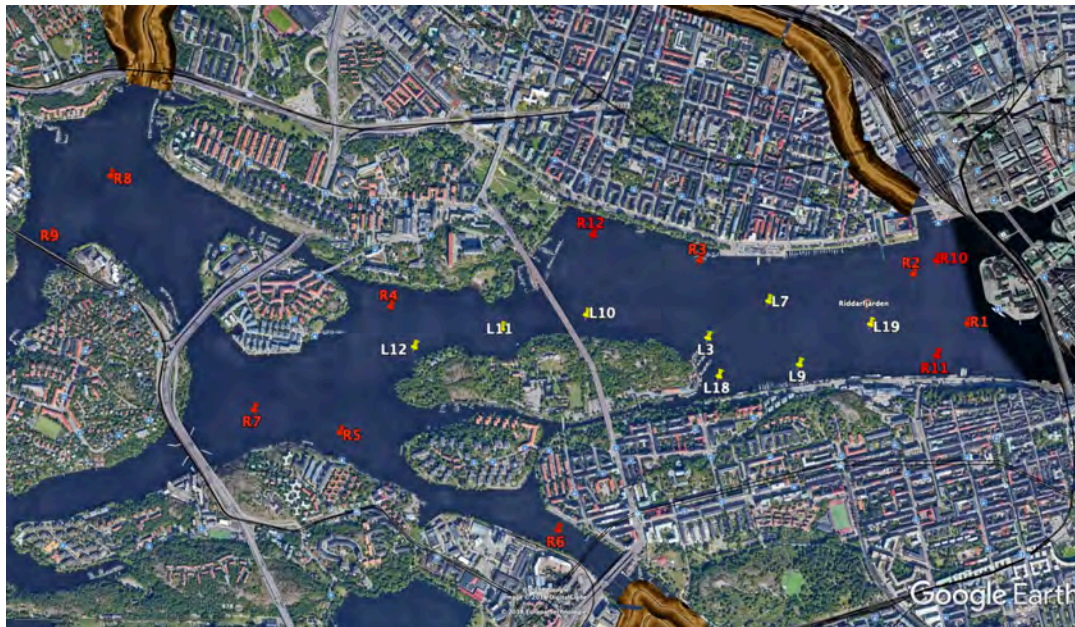
Figur 14 Google Earth-bild över Riddarfjärden med sedimentprovstationerna inlagda.

Sedimentprovtagning genomfördes den 6 september 2018 på 19 stationer i Riddarfjärden (Fig. 14) varav 8 är från samma stationer (L före stationsnumret; gul markering) som provtogs 2015 och 11 är nya stationer för 2018 (R före stationsnumret; röd markering).

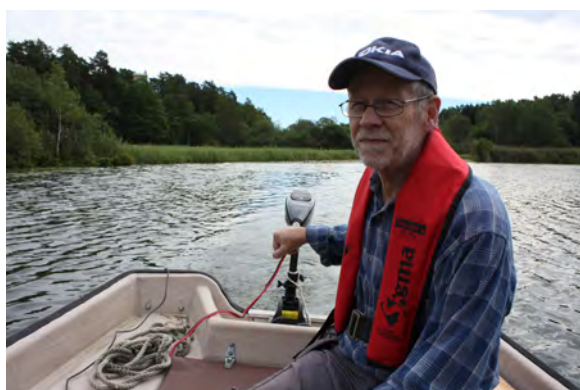
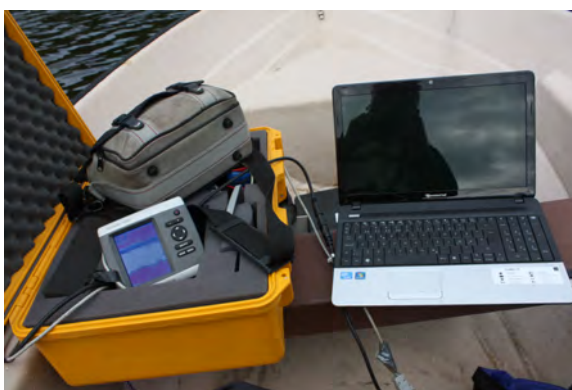
Figur 1 a/ Provtagningsbåten Rana b/ Side scan sonar och djupekolod i Rana.

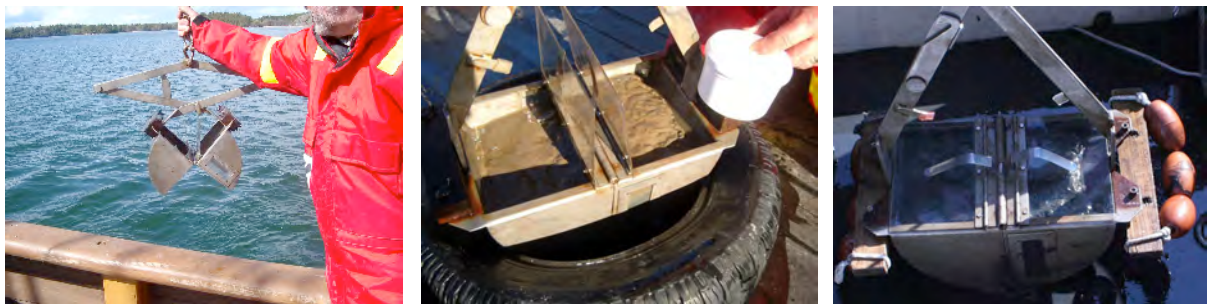
Figur 4 Vänster: Ponarhämtaren laddad och redo för hugg. Mitt: Uttagning av ytsedimentprover. Höger: Utan tyngder och med flytkroppar.

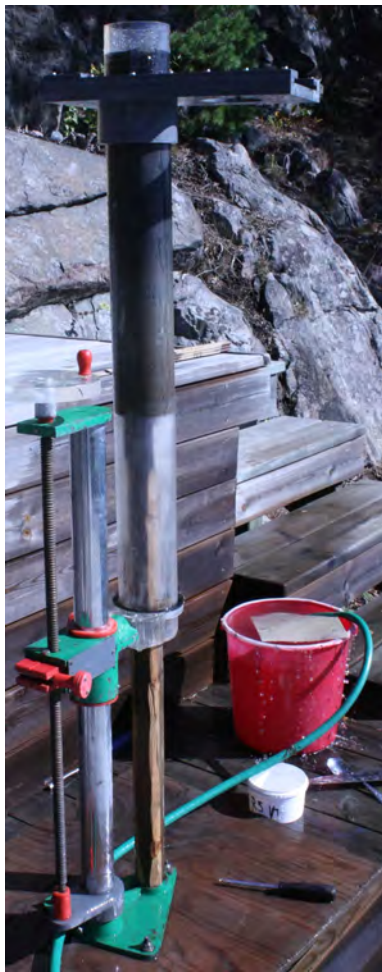
Figur 7 Vänster: Direkt snittning av Gemini-kärna. Höger: Provtagning av utskjuten Geminikärna.
