# Sedimentkonsult HB

## Metaller och organiska miljöföroreningar i Judarn, Kyrksjön, Långsjön och Trekanten 2017

JP Sedimentkonsult Rapport 2018:1. Författare Per Jonsson.

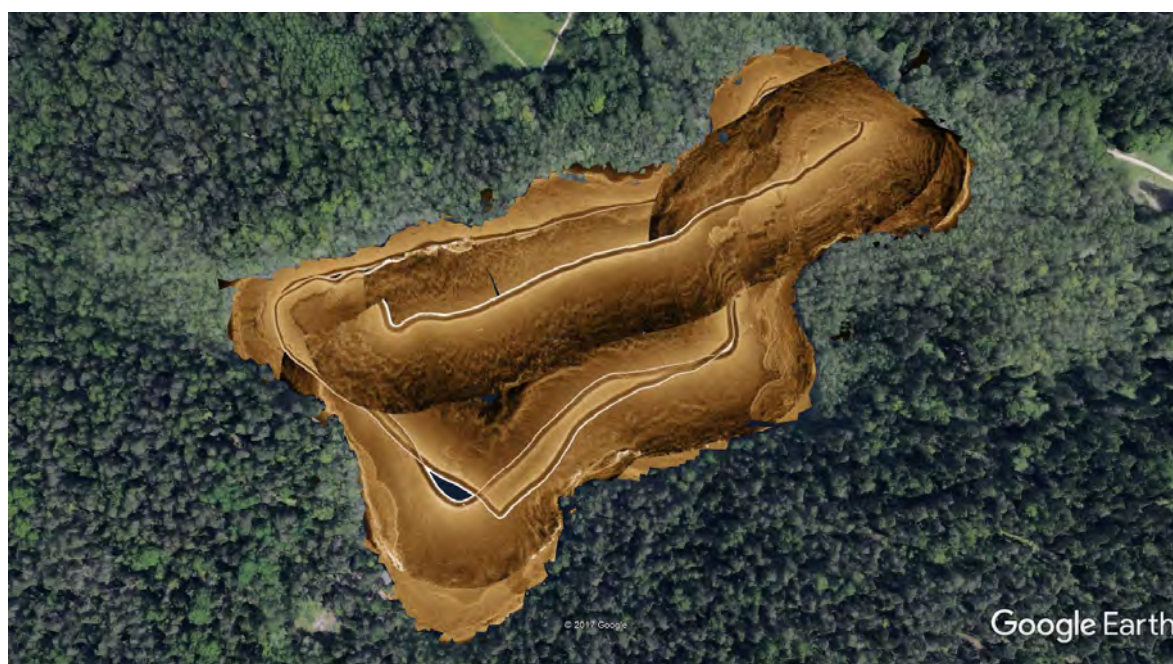
Figur 3 Sonaröversikt över Judarn den 18 maj 2017.

Sonarkarteringen genomfördes den 18 maj 2017 och visade att nästan hela Judarns bottenarea täcks av mjukbottnar (Fig. 3). Tämligen branta stränder finns vid den sydöstra sidan av sjön. Några trästolpar i mynningen till den nordöstra viken är de enda främmande objekt som noterades utifrån sonarunderlaget.

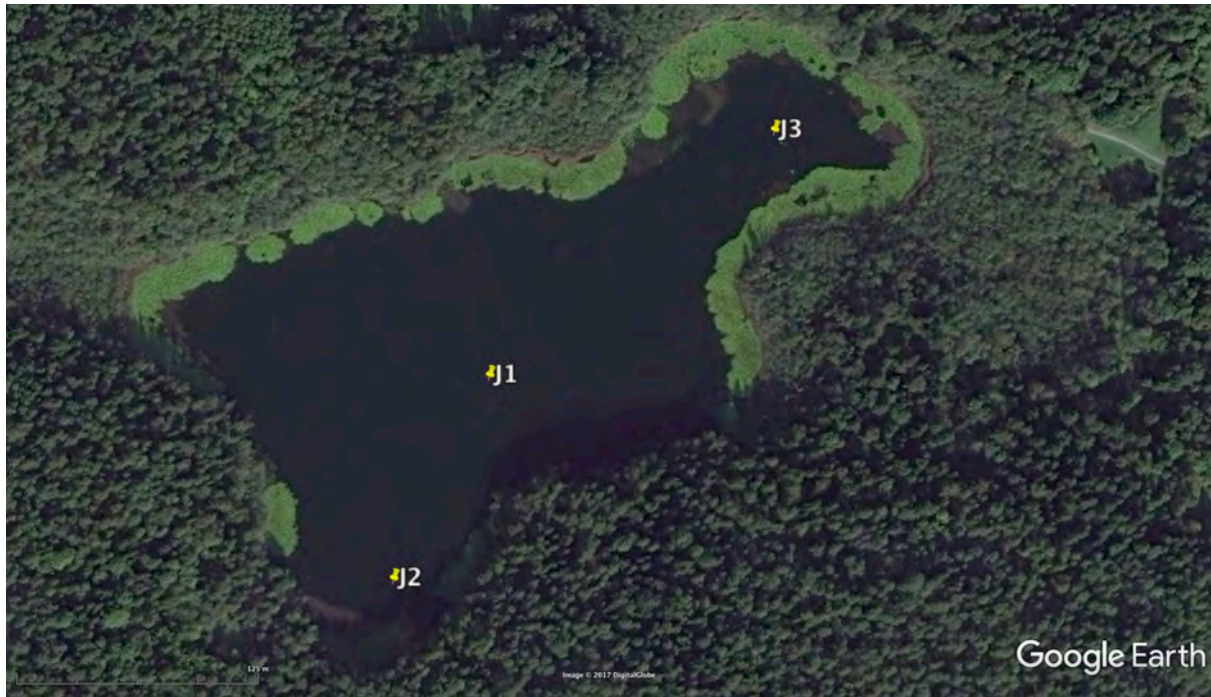
Figur 4 Google Earth-bild över Judarn med de tre provtagningsstationerna för sediment inlagda.

Sedimentprovtagning genomfördes på 3 stationer i Judarn den 18 maj 2017 (Fig. 4). En kompletterande provtagning av ytsediment genomfördes på station J1 den 29 juni 2017 för att erhålla tillräckligt med sediment för det omfattande analysprogrammet.

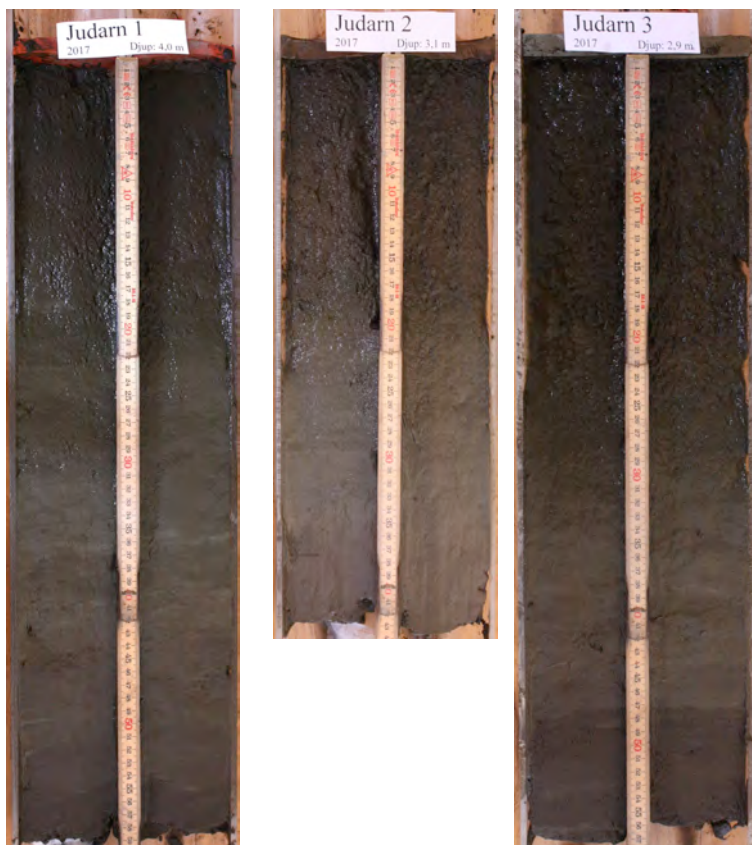
Figur 5 Sedimentkärnor från Judarn. Bildernas förstoringar har justerats så att profilernas djup ska kunna jämföras

Sedimentkärnor togs på de tre undersökta sedimentstationerna i Judarn (Fig. 5). Ytsedimentet var mörkbrunt, mkt löst och hade en kornig/flockig struktur. Det korniga sedimentet var allt fastare nedåt och övergick vid ca 20 cm i ett något ljusare och mindre kornigt sediment. Djupare än ca 50 cm blir sedimentet åter mörkare. Totallängden på kärnorna var för K1 58 cm, K2 43 cm och K3 57 cm.

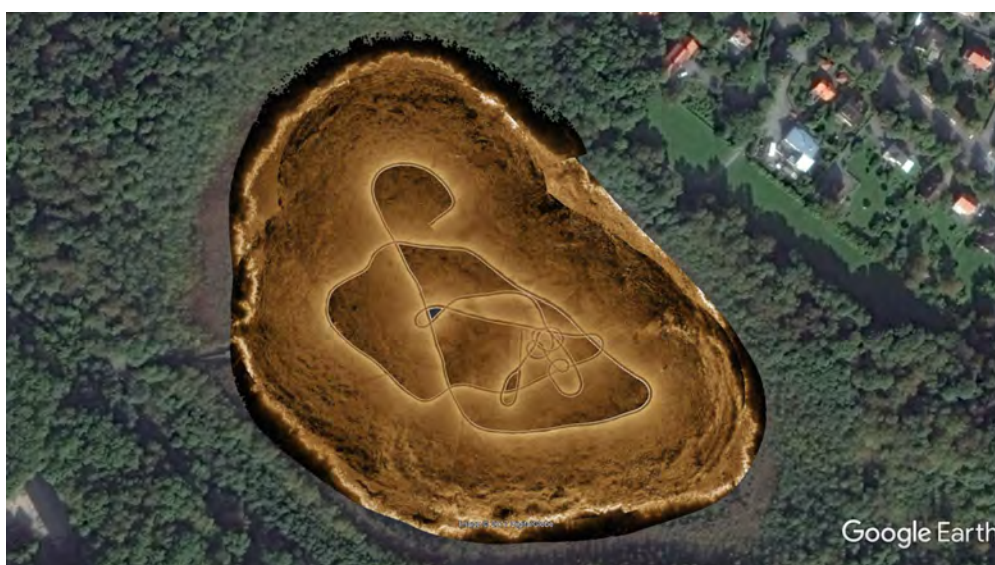
Figur 20 Sonaröversikt över Kyrksjön den 18 maj 2017.

Sonarkarteringen gav en god översikt av de likartade bottenförhållandena i Kyrksjön (Fig. 20). Inga tydliga objekt identifierades förutom ett mindre sänke för en liten flytbrygga i sjöns sydöstra del och ramverket för bryggan strax norr om mitten av den östra sidan. I övrigt indikerar sonarbilden mjuka bottenar på större djup än 1,5 m, d v s mer än 90 % av sjöytan.

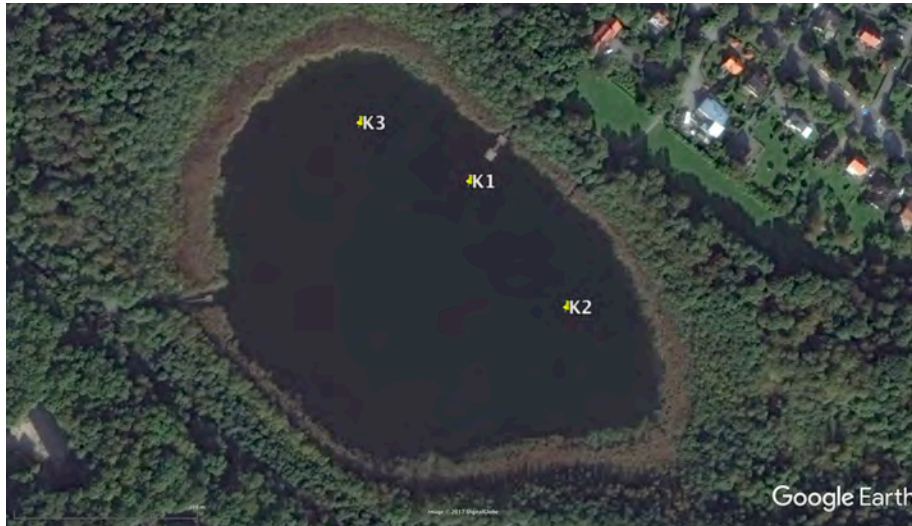
Figur 21 Google Earth-bild över Kyrksjön med sedimentstationerna inlagda.

Sedimentprovtagning genomfördes på 3 stationer i Kyrksjön den 18 maj 2017 (Fig. 21). En kompletterande provtagning av ytsediment genomfördes på station K1 den 29 juni 2017 för att erhålla tillräckligt med sediment för det omfattande analysprogrammet.

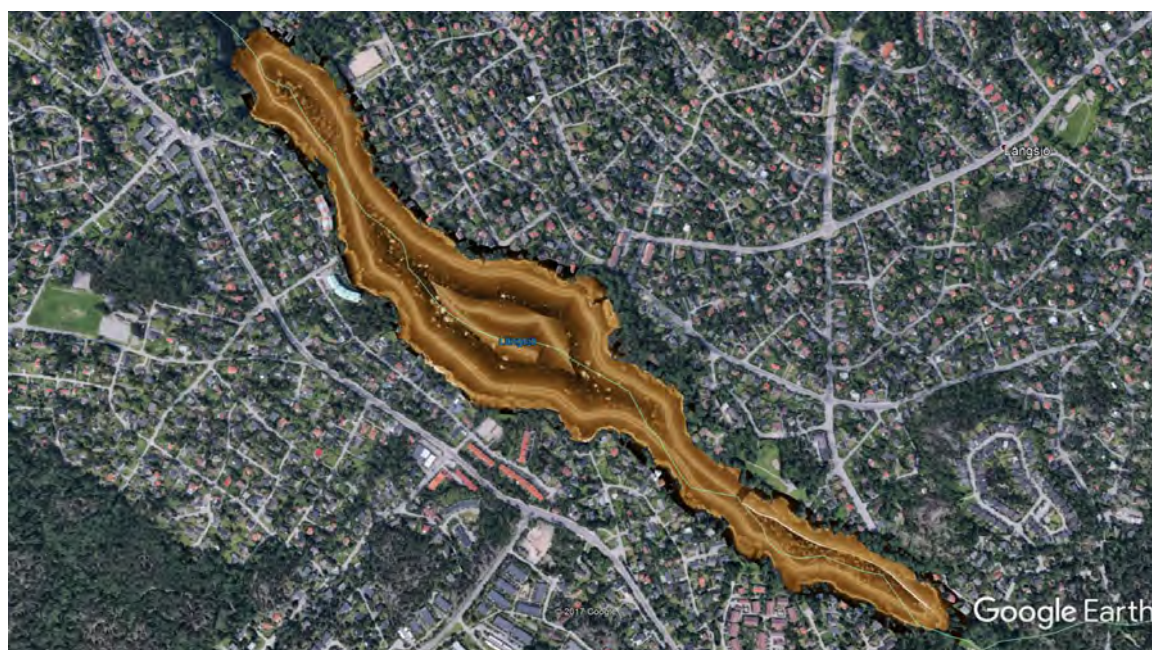
Figur 35 Sonaröversikt över Långsjön den 8 juni 2017.

Långsjön sonarkarterades den 8 juni 2017. Sonarbilden visar att ackumulationsbottnar dominerar på större djup än 1,5 m. Botten täcks över stora områden av tydliga ekon från rotnölar av sannolikt näckros. Mer eller mindre tydliga rörledningar noterades främst i den nordvästra halvan av sjön.

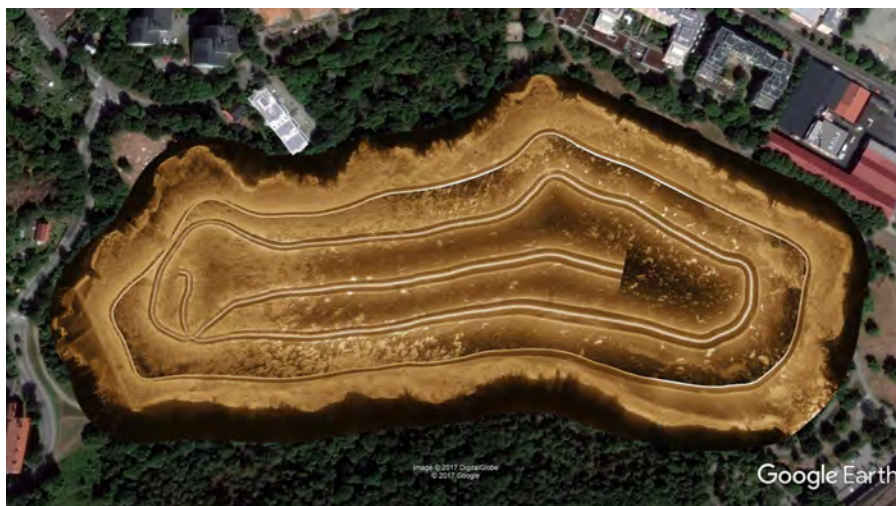
Figur 53 Sonaröversikt över Trekanten den 8 juni 2017.

Sonarkarteringen av Trekanten genomfördes den 8 juni 2017 längs två transekter. Svepvidden på den första var styrbord 50 m och på den andra styrbord och babord 50 m. Sonarbilden visar tydligt på tämligen tät bottenvegetation med gott om rotknölar längs stränderna. I de djupare öppna områdena saknas dessa och här finns de mest typiska ackumulationsbottenarna. A-bottenar dominerar på större djup än  $1,5 \pm 0,5$  m. De avskärmade sedimentationsbassängerna i den västra delen framträder tydligt på sonarplottet. En tydlig rörledning går i nord/sydlig riktning genom den djupaste delen av sjön. En annan ledning går från sydväst ostenordostvart genom den djupaste delen, där den försvinner.

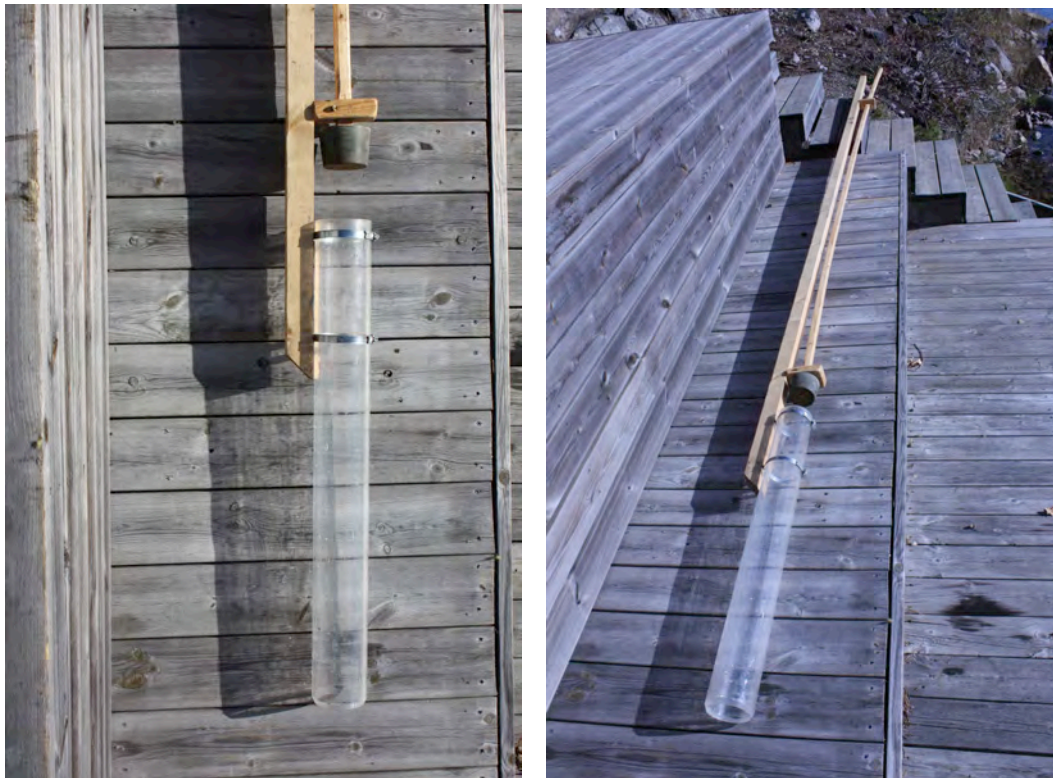
Figur 5 Den nyutvecklade Jonsson-hämtaren (Jonsson 2016).
