Judarn

Judarn ligger i naturreservatet Judarskogen som sträcker sig mellan Åkeshov och Södra Ängby. Sjöns läge i naturreservatet Judarskogen medför ett mycket stort friluftsvärde och naturvärde. Området besöks av många människor, både för sina naturvärden och för möjligheterna till lek och avkoppling. Genom att området har ett rikt djur- och växtliv, med varierande naturmiljöer, används det även i naturundervisning. Fiske upplåts via Sportfiskekortet. Judarskogen är Natura 2000 område.

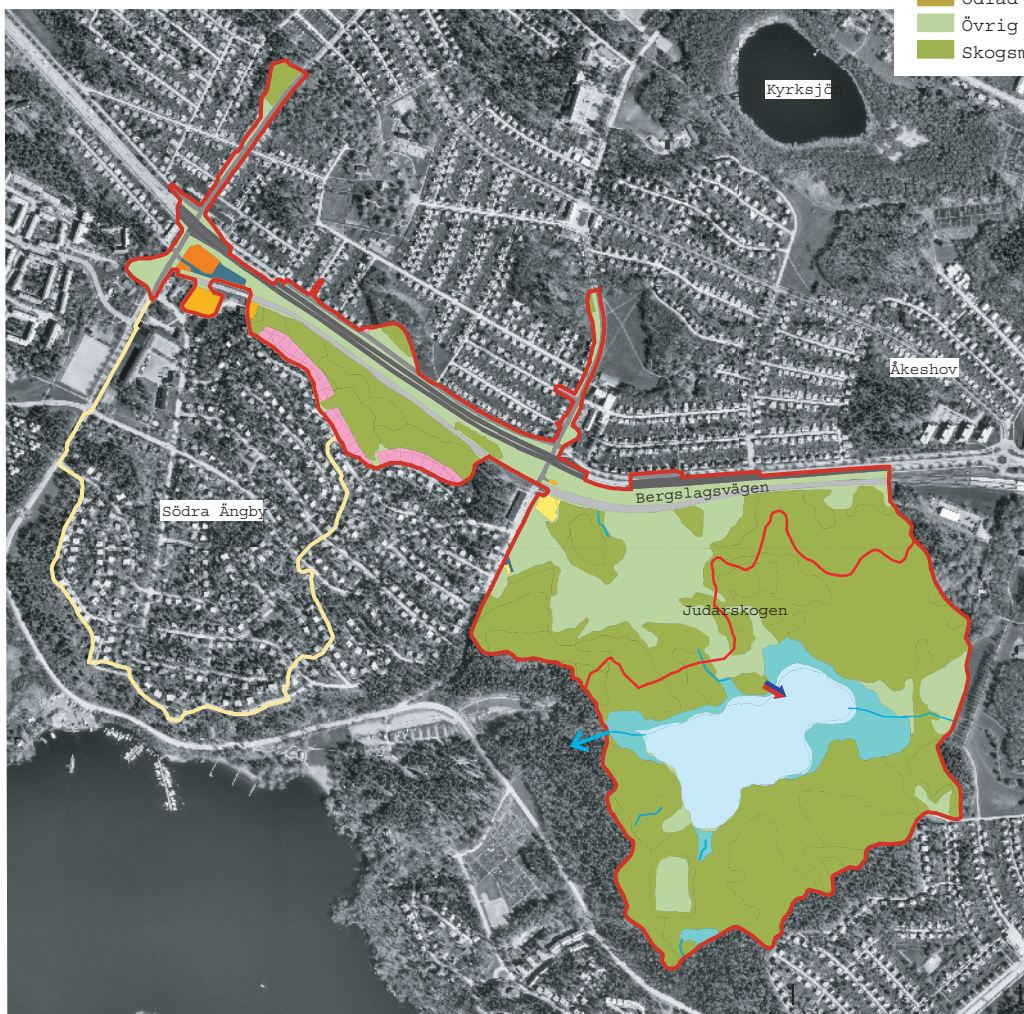
Markanvändning Judarn

Markanvändningens fördelning inom tillrinningsområdet

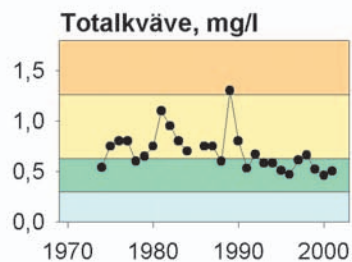
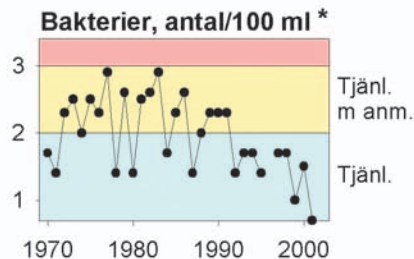
Ytvatten, augusti

Klassindelning av halter och siktdjup efter Naturvårdsverkets bedömningsgrunder för miljö kvalitet, sjöar och vattendrag (1999). Klassning av totalkväve ska egentligen göras med värden från maj-oktober men är här baserad enbart på augustivärden.

*Skalan för antal bakterier (termotoleranta koliformer, 44 °C) är logaritmisk. Gränsen för vatten som med anmärkning är tjänlig för bad går vid 100/100ml och otjänlig vid 1000/100 ml.

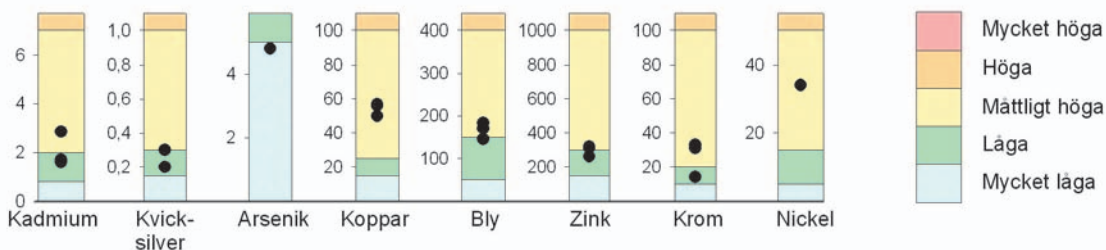
Metallhalter, mg/kg TS, i sediment. Prover tagna under 1990-talet. Halterna är klassade enligt Naturvårdsverkets bedömningsgrunder för miljö kvalitet, Sjöar och vattendrag (1999).

Låga till måttligt höga halter av tungmetaller i sedimenten. Förhöjda halter av organiska miljögifter (PAH och PCB) har observerats längre ner i sedimenten.

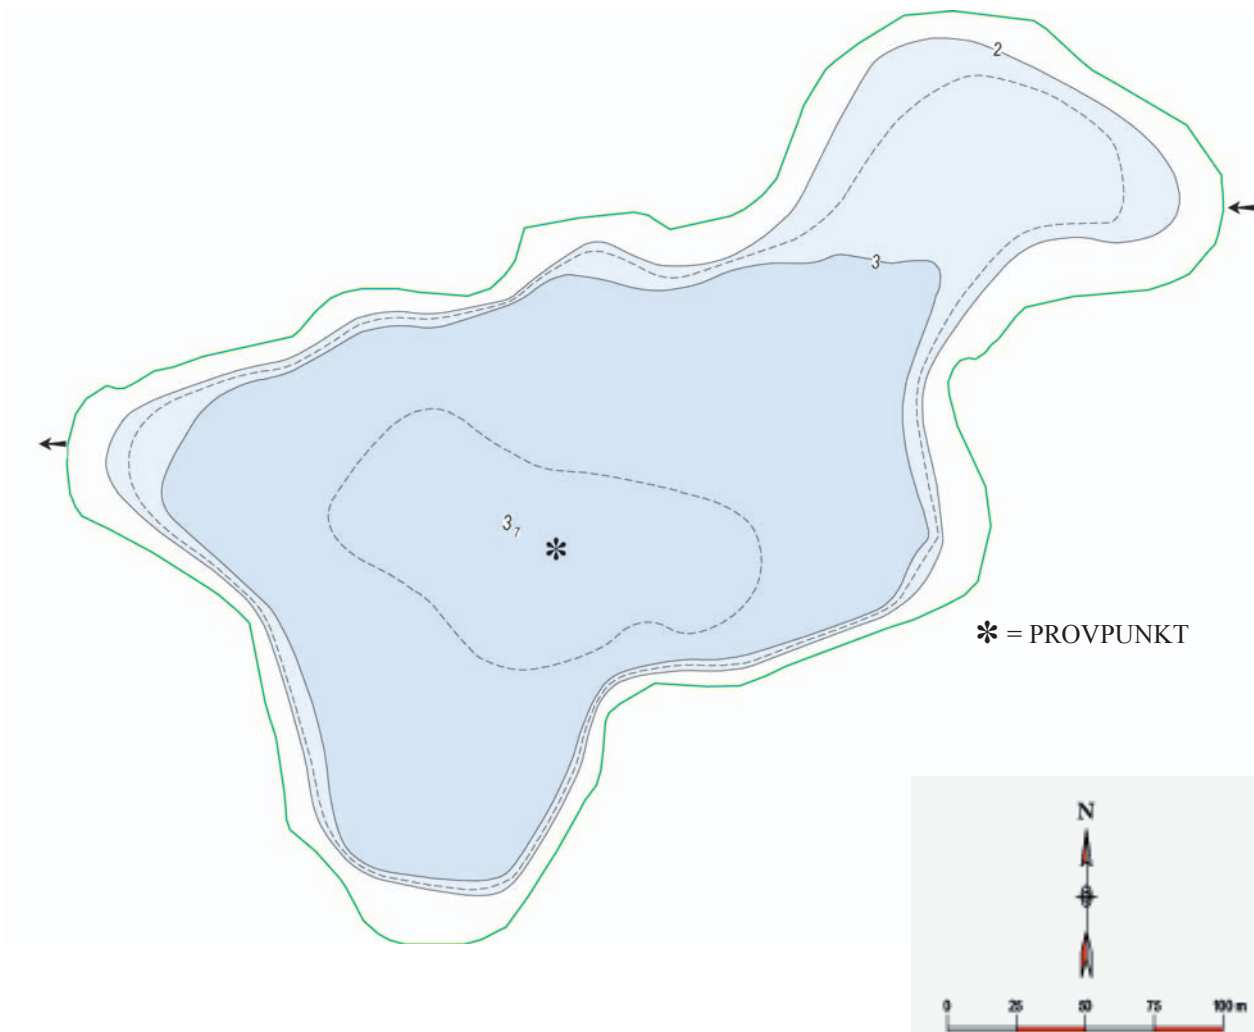
JUDARN

Djupangivelser i meter, refererande till vattenstånd 8,7 m ö h (RH00). Ofullständigheter och avvikelser från angivna djup kan förekomma. Båttrafik efter kartan sker på egen risk. Projektion Gauss, RT 90 2,5 gon väst.

Ekolodad med båt, 565 lodskott med individuell dGPS (2 m) positionering.

5₂ Djupangivelser i meter_{decimeter}
 ----- 0,5 m ekvidistans
