Kyrksjön

Lokalt åtgärdsprogram

Fakta och åtgärdsbehov
På väg mot god vattenstatus

Lokalt åtgärdsprogram för Kyrksjön – Fakta och åtgärdsbehov

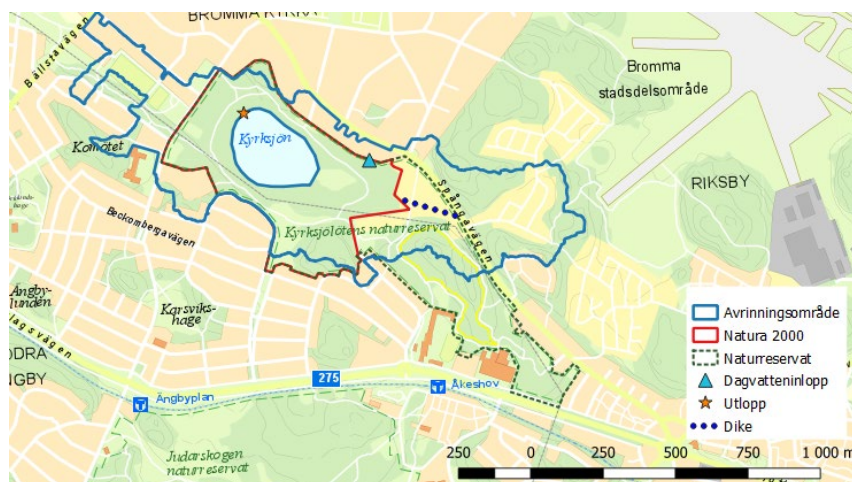
Figur 1. Kyrksjöns tillrinningsområde, Kyrksjölötens naturreservat och Natura 2000-område.

Tillrinningsområdet är cirka 47 hektar stort och sjöytan är 6,7 hektar, se figur 1. Den huvudsakliga tillrinningen kommer från naturmark och den beräknade omsättningstiden i sjön är cirka sju månader.⁷ Det enda definierade tillflödet kommer via ett dike öster om sjön. Det ska även finnas ett tillflöde av dagvatten i områdets östra delar men detta har inte lyckats bekräftas vid platsbesök. Medeldjupet uppgår till 1,5 meter och maxdjupet till 2,5 meter. Utloppet i sjöns nordvästra del gick tidigare genom en kulvert under Ängby idrottsplats och vidare till en tunnel till Bromma avloppsreningsverk. År 2009 ändrades utloppsflödet och vatten från Kyrksjön leds nu istället vidare till Räcksta Träsk.⁸

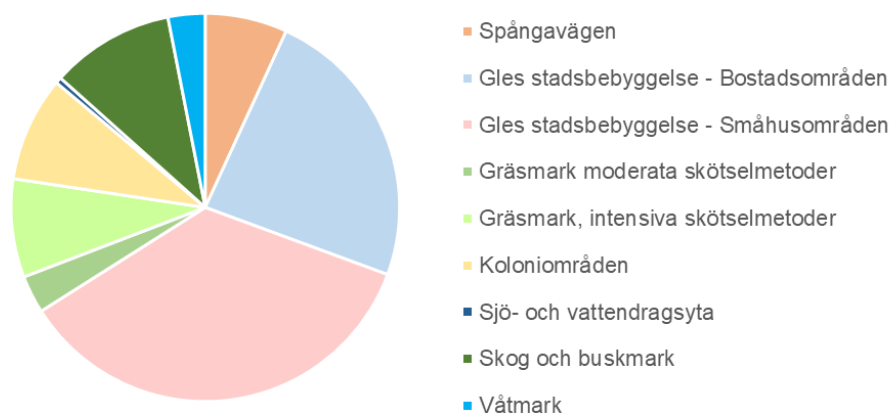
Figur 8. Reducerad area vilket är ett mått på hur mycket av dagvattnet som kommer från en specifik markanvändningsyta till Kyrksjön.

Det dagvatten som når Kyrksjön avrinner främst från områden med gles stadsbebyggelse med småhus och bostadsområden, följt av skog- och buskmark. Ungefär lika mycket avrinning beräknas komma från koloniområdet, Spångavägen och gräsytor, se figur 8. Trots de relativt stora ytorna som utgörs av gräsmark så gör den låga avrinningskoefficienten att flödet till sjön från dessa ytor blir begränsat.
