Metaller och organiska miljöföroreningar i sediment i Räcksta Träsk

Sollenkroka den 12 december 2016

JP Sedimentkonsult Rapport 2016:1

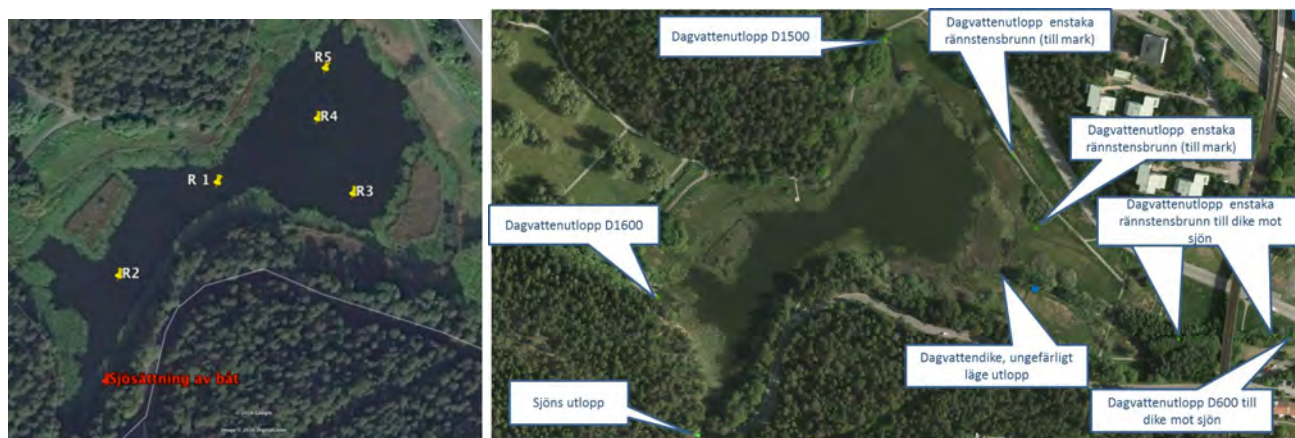
Figur 2 Google Earth-bild över undersökningsområdet. Vänster bild: sedimentprovtagningsstationer och sjösättningsplats för båt. Höger bild: Dagvattenutlopp i Räcksta Träskområdet.

Fältundersökningarna genomfördes den 30 augusti 2016 från en öppen 4 m lång roddbåt med elektrisk utombordsmotor. Båten sjösattes från Kanaans väg i sjöns sydvästra del (Fig. 2). Siktdjupet (< 1 m) var dåligt pga. mycket regn föregående dagar; 11,9 mm den 28 augusti och 21,9 mm den 29 augusti. Vattendjupet vid överfallet i utloppet uppmättes till 18 cm.

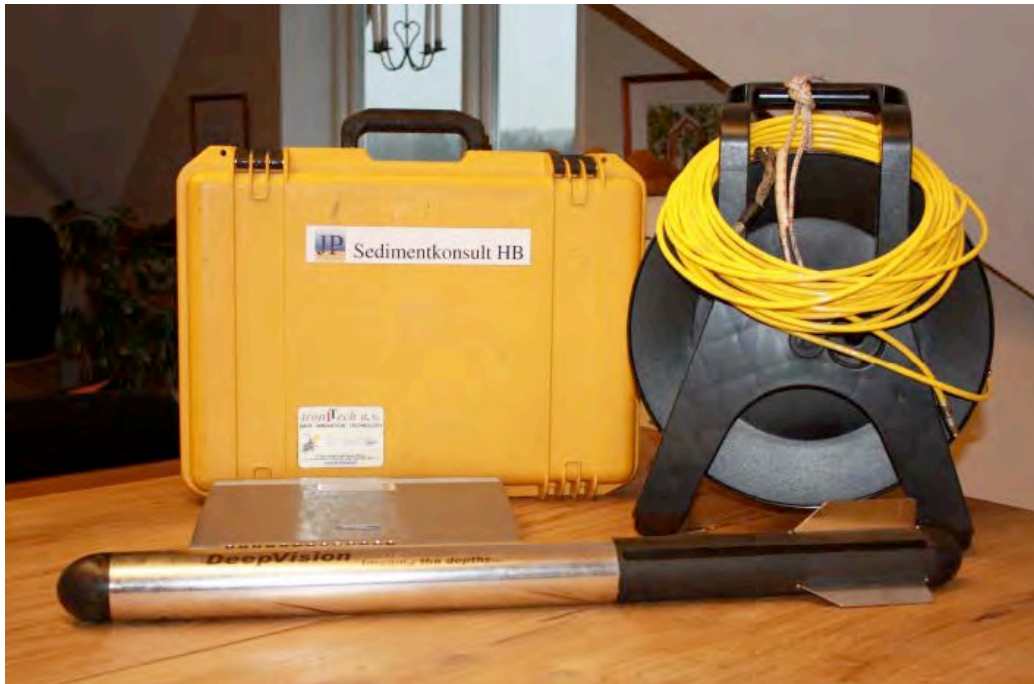
Figur 3 Portabel side scan sonar av typ DeepVision (340 KHz).

Utrustningen som användes var en Side scan sonar av typ DeepVision (340 KHz) med towfish DeepEye 340 SS (DeepVision, 2009; Fig. 3). Svepvidden går att variera mellan 30-200 meter åt varje håll beroende på bottenpografi och områdets djupförhållanden. Man kan även välja att bara scanna antingen åt styrbord eller babord. I detta arbete användes svepvidden 30 m åt styrbord.

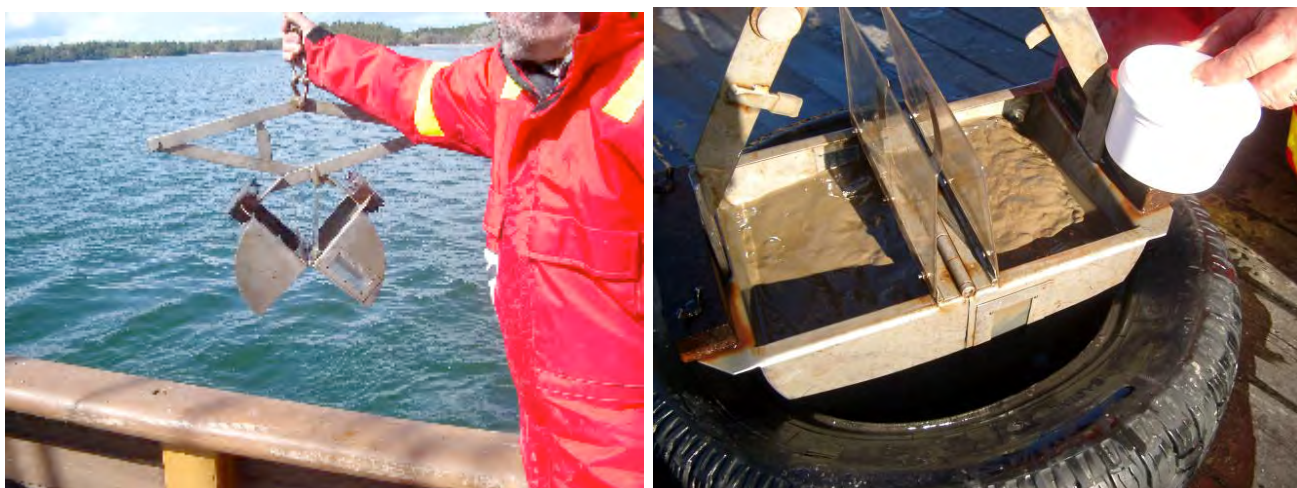
Figur 4 Vänster: Ponarhämtaren laddad och redo för hugg. Höger: Uttagning av ytsedimentprover.

Hämtaren medger fri vattenpassage under nedfiring. När den nått botten och draget i vajern upphör frisläpps låsmekanismen varvid hämtaren stänger när uppfirming påbörjas. Stor vikt lades vid att kontrollera att hämtaren inte var toppfylld, vilket kan medföra att delar av ytsedimentet gått förlorat. I förekommande fall gjordes provtagningen om. Från Ponarhämtaren uttogs prov som representerar de översta 0-2 cm av sedimentet.

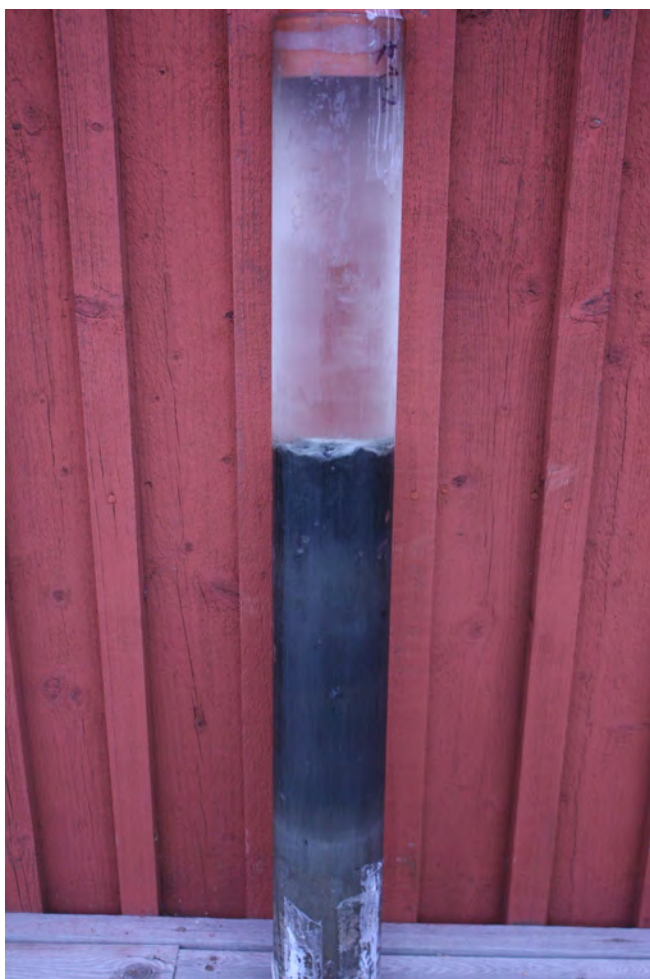
Figur 7 Kärna från stn R1 efter 1 dygn i kylskåp.

Provtagningen gick utmärkt och kärnan togs upp intakt med sedimentytan ostörd. Direkt efter provtagningen noterades ett något grumligt supernatant vatten ovanför sedimentytan. Bilden i figur 7 är tagen ett dygn efter provtagningen och man kan iaktta ett ljust fluffigt skikt på sedimentytan. Detta är med all säkerhet partikulärt material som fanns resuspenderat i vattenmassan vid provtagningen och som nu efter ett dygn sedimenterat ned till sedimentytan.

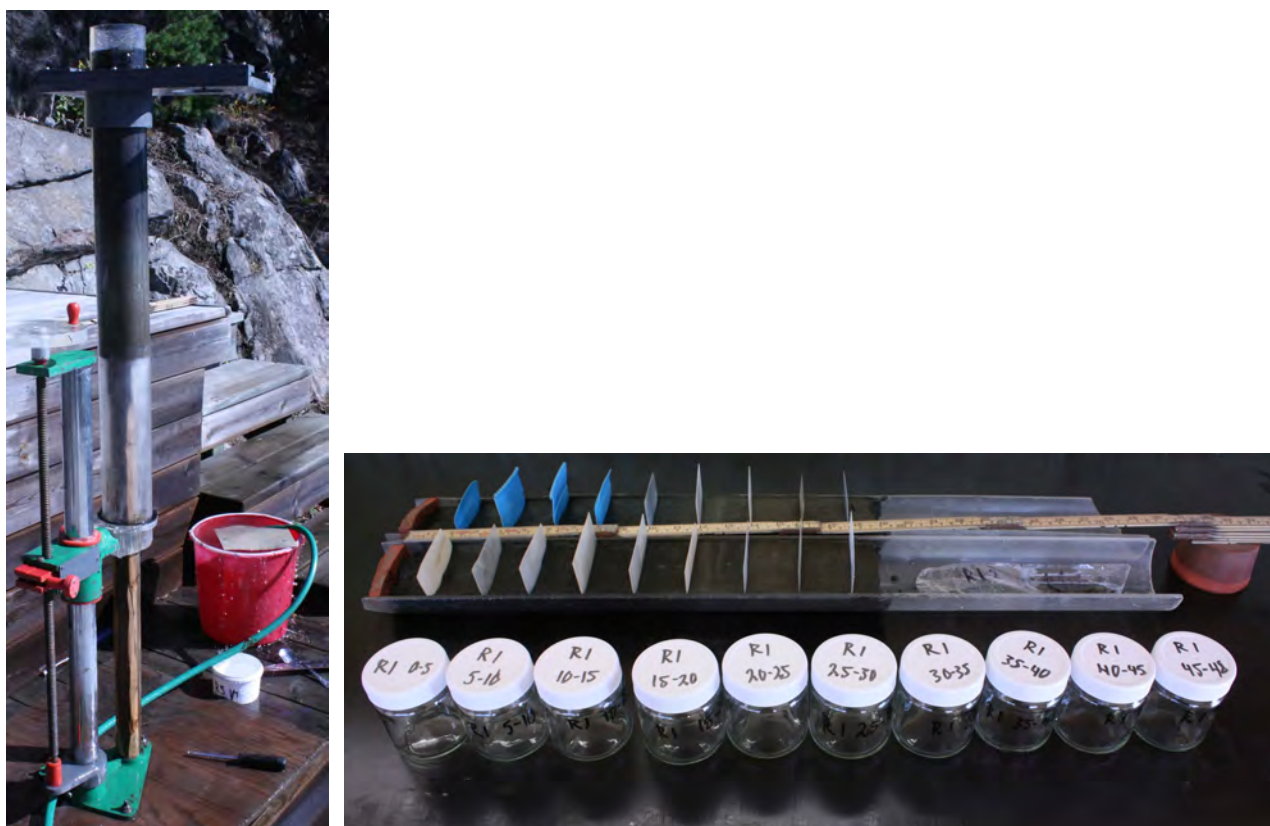
Figur 8 Vänster: Direkt snittning av Gemini-kärna. Höger: Provtagning av utskjutet Geminikärna.

Den kärna från Stn R1 som delades för dokumentation användes även för provuttag för miljögiftsanalys (Fig. 8 höger). Samma kärna användes för provuttag för ¹³⁷Cs-datering. Prover uttogs på 0-2, 5-7, 10-12, 15-17, 20-22, 25-27, 30-32, 35-37 cm. Proverna torkades över natt i 105 °C och lades på scint-burkar för datering vid limnologiska institutionen i Uppsala.

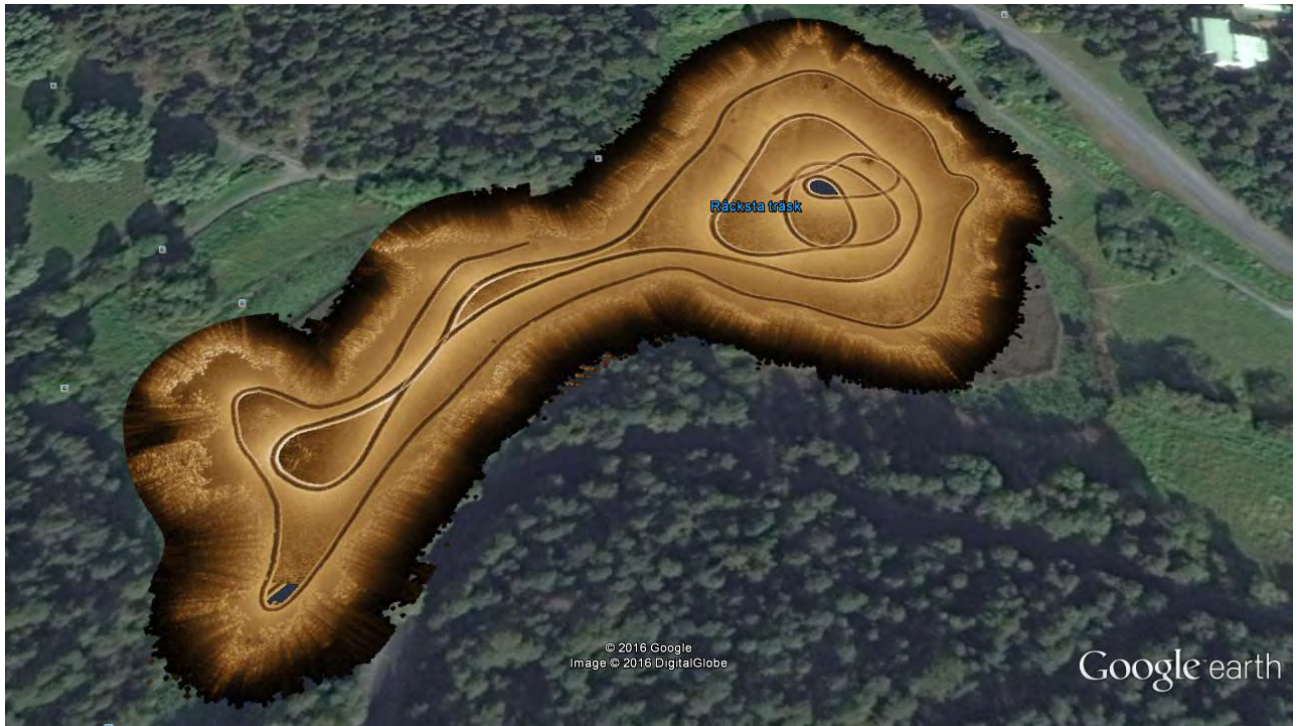
Figur 11 Sonaröversikt över Råcksta Träsk.

Sonarkarteringen visade att den allra största delen av Råcksta Träsk botten utgörs av mjuka sediment (Fig. 11). De mörkare partierna representerar fast strand. Bården av näckrosor och annan högre vegetation återges som en yta full med små runda ekon. Det är rotknölarna som ger dessa små tydliga ekon. De centrala delarna av Råcksta Träsk uppvisar en odramatisk sonarbild som indikerar goda ackumulationsbottnar.

Sonarkarteringen visade att den allra största delen av Råcksta Träsk botten utgörs av mjuka sediment. De centrala delarna av Råcksta Träsk uppvisar en odramatisk sonarbild som indikerar goda ackumulationsbottnar. Inga ekon av någon betydelse har hittats förutom boj och bojsänke något väster om mitten av sjöns södra sida samt ett par pålar i sjöns östra del.

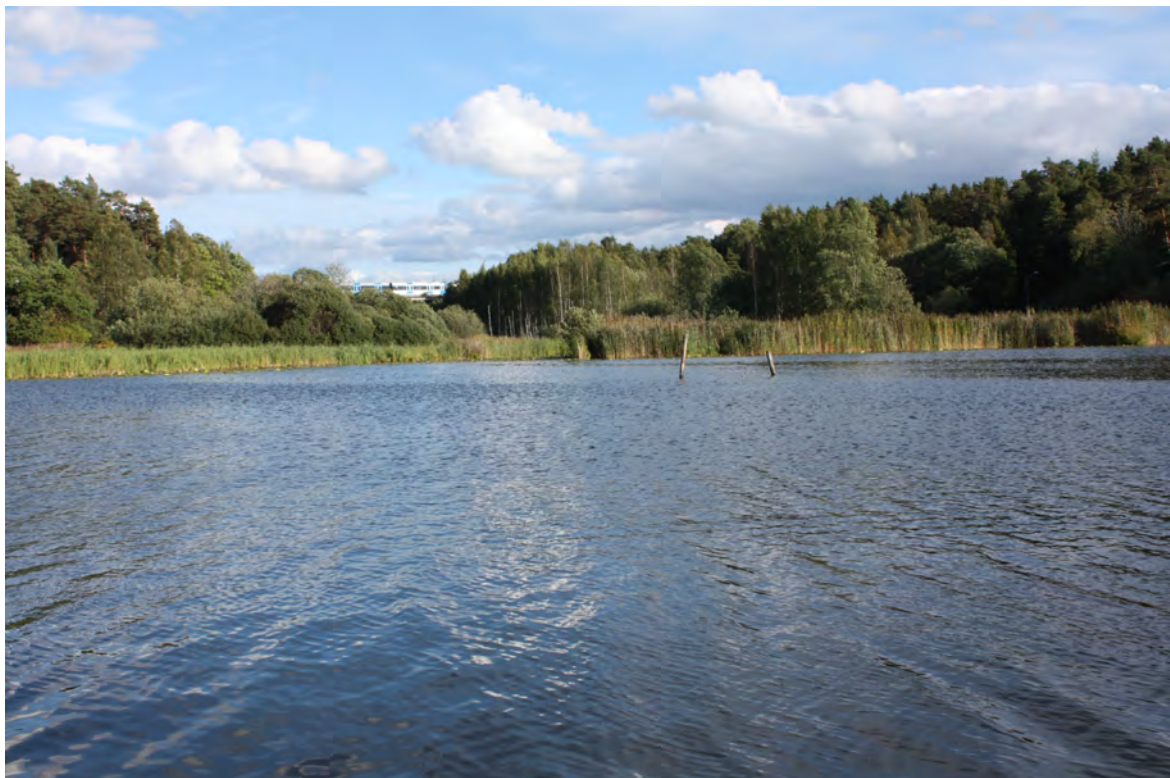
Figur 13 Fotografi taget från mitten av sjön och nordostvärt visande två pålar.

I den östra delen av sjön sticker två pålar upp från botten (Fig.13). Dessa representeras av sonarekona (en tydlig och en något diffus linje) i figur 14.

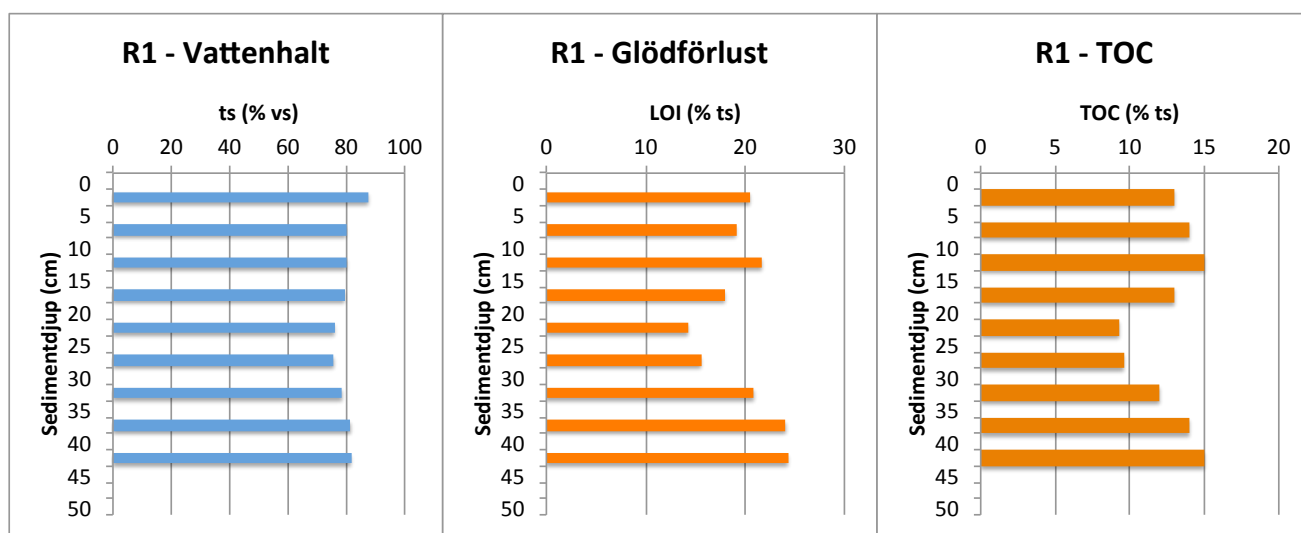
Figur 16 Vattenhalt och glödförlust i kärna R1 i Råcksta Träsk.

Glödförlusten i Råcksta Träsk är drygt en faktor 1,6 högre än TOC. Persson och Jonsson (2000) fann utifrån ett stort empiriskt underlag (n = 298) att förhållandet mellan LOI:TOC är ungefär 2,2 i nordvästra Egentliga Östersjöns utsjömråden, vilket är avsevärt högre än i Råcksta Träsk. I nordvästra Egentliga Östersjön skärgårdar är förhållandet LOI/TOC ännu högre; 2,5–2,7 (Jonsson et al. 2003). Orsakerna till den stora skillnaden mellan Råcksta Träsk å ena sidan och skärgård/öppet hav å den andra är inte utredd.

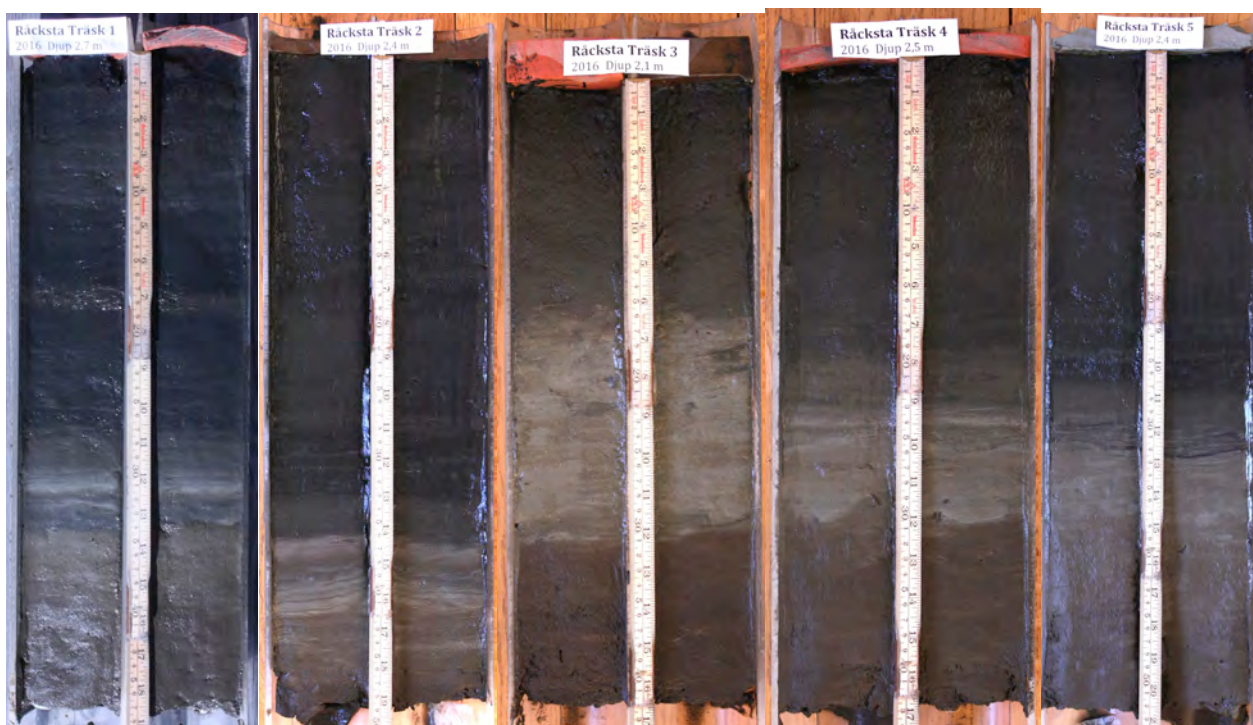
Figur 18 Lagerföljder i de fem sedimentkärnorna från Räcksta Träsk.

Vid snittning av sedimentkärnorna från Räcksta Träsk noterades tydligt avvikande sediment på mellan 30 och 42 cm djup i de olika kärnorna (Fig. 18). Som nämnts i Kapitel 2 genomfördes 1973 en omfattande muddring av sjön och det är med stor säkerhet detta ingrepp som lett till de markanta förändringarna i lagerföljderna. Detta innebär att exakt datering erhållits för år 1971 på något olika nivåer i kärnorna.

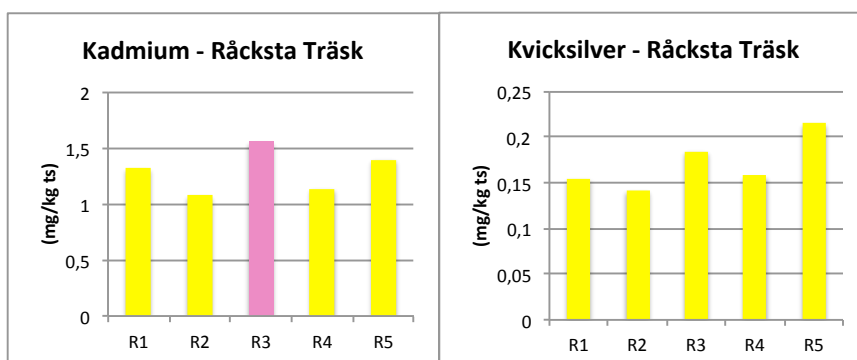
Figur 20 Kadmium och kvicksilver i ytsediment (0-2 cm) från Räcksta Träsk. Halterna är klassade enligt färgskalan i tabell 2.

Halterna av kadmium och kvicksilver (Fig. 20) karaktäriseras som tydlig avvikelse (Klass 3). Kadmiumhalterna ligger dock under Havs- och vattenmyndighetens (HVMFS 2013:19) gränsvärde för uppnående av god kemisk status (2,3 mg/kg ts).

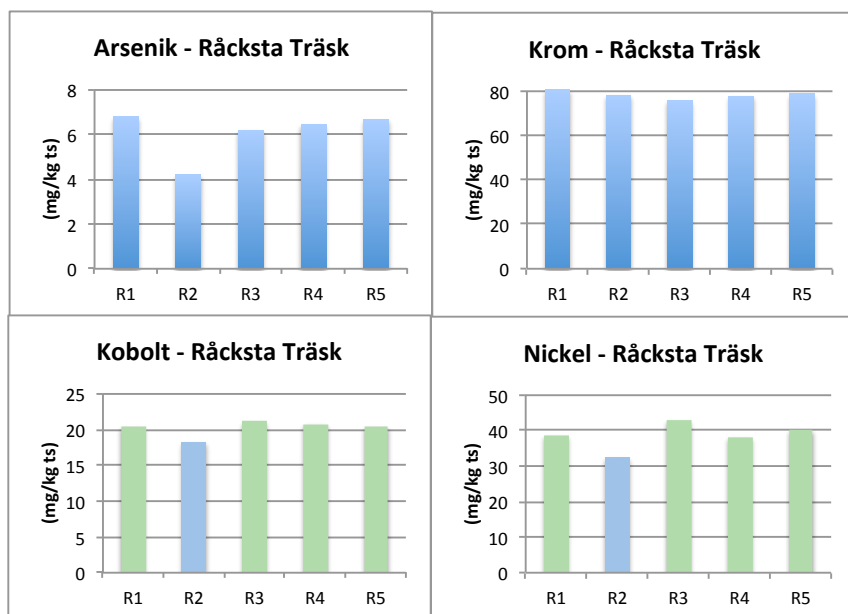
Figur 21 Arsenik, krom, kobolt och nickel i ytsediment (0-2 cm) från Råcksta Träsk. Halterna är klassade enligt färgskalan i tabell 2.

Ytsedimenthalterna av arsenik och krom (Fig. 21) hamnar i klass 1 (Ingen/obetydlig avvikelse). Kobolt och nickel har något högre halter i relation till bakgrunds nivåerna och hamnar i klass 1 och 2.

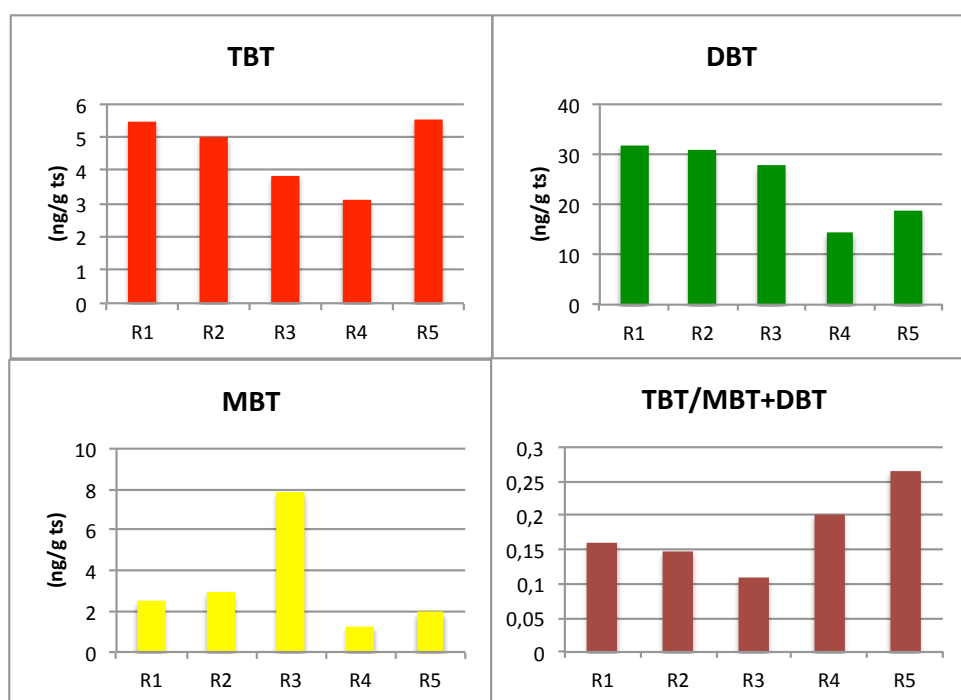
Figur 23 TBT, DBT, MBT och kvoten TBT/MBT+DBT i ytsediment (0-2 cm) från Räcksta Träsk.

Det höga kravet på sedimentkvalitet vad gäller TBT (normaliserat gränsvärde 4,3 µg/kg ts) medför att tre av fem stationer i Räcksta Träsk överstiger gränsvärdet för god kemisk status (Fig. 23). På alla stationer är DBT 3-6 gånger högre än TBT. Även MBT uppvisar klart mätbara halter.

Det höga kravet på sedimentkvalitet från Havs- och vattenmyndigheten för att kunna följa miljö kvalitetsnormen vad gäller TBT medför att tre av fem stationer i Råcksta Träsk överstiger gränsvärdet för god kemisk status. På alla stationer är DBT 3-6 gånger högre än TBT. I Råcksta

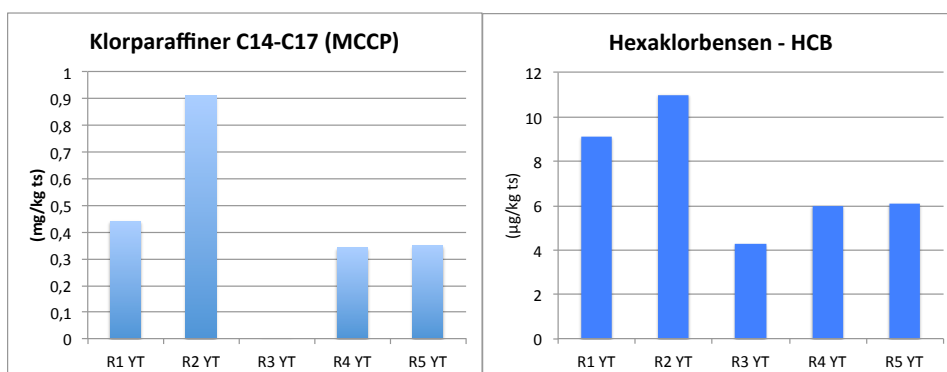
Figur 25 Klorparaffiner C14-C17 (MCCP) och hexaklorbensen (HCB) i ytsediment (0-2 cm) från Råcksta Träsk.

Klorparaffiner C14-C17 i ytsediment (0-2 cm) från Råcksta Träsk (Fig. 25) är nästan 10 ggr högre än i Strömmens ytsediment (Jonsson 2015a). Det är inte riktigt lika illa med hexaklorbensen (HCB), men halterna är mellan 2 och 5 gånger högre i Råcksta Träsk än i Strömmen.

Klorparaffiner C14-C17 i ytsedimenten är nästan 10 ggr högre än i Strömmens ytsediment. Det är inte riktigt lika illa med hexaklorbensen, men halterna är mellan 2 och 5 gånger högre i Råcksta Träsk än i Strömmen.

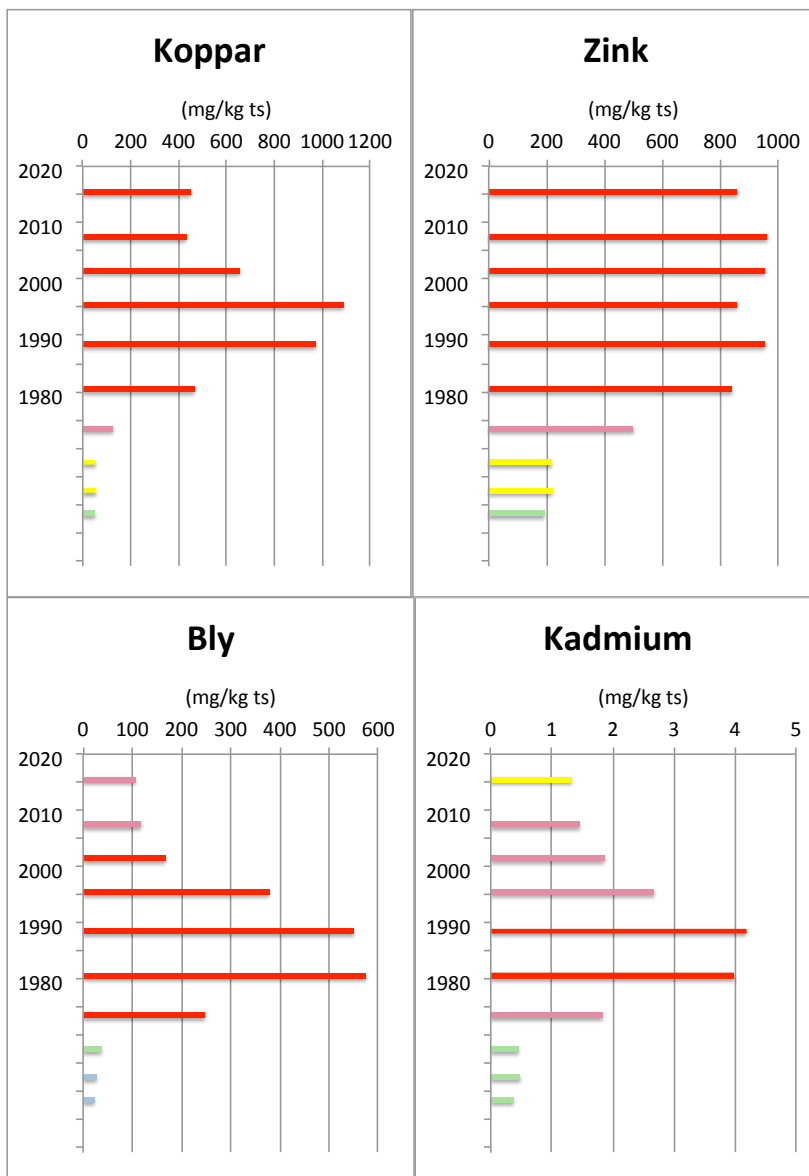
Figur 26 Koppar, zink, bly och kadmium i sedimentkärna R1 från Räcksta Träsk.

Koppar, bly och kadmium uppvisar likartade tidstrender (Fig. 26) med förhållandevis låga halter i det äldre sedimentet under 34 cm (1973) och från 1973 påtagligt ökande halter som under 1980- och 1990-talen klassas som mycket stor avvikelse (Klass 5), därefter sjunkande igen. För bly och kadmium sjunker halterna till klass 4 och för kadmium även till klass 3. Något olika tidstrender kan urskiljas där koppar når pik-värden under mitten av 1990-talet medan bly och kadmium når max-värden på 1980-talet.

Zinkhalterna (Fig. 26) uppvisar samma ökningsbild under 1970- och 1980-talen men planar sen ut och är i stort sett lika höga idag som under 1990-talet.

Koppar, bly och kadmium uppvisar likartade tidstrender med förhållandevis låga halter i det äldre sedimentet under 34 cm (1973) och från 1973 påtagligt ökande halter som under 1980- och 1990-talen klassas som mycket stor avvikelse (Klass 5), därefter sjunkande igen. För bly och kadmium sjunker halterna till klass 4 och för kadmium även till klass 3.

Något olika tidstrender kan urskiljas där koppar når pik-värden under mitten av 1990-talet medan bly och kadmium når max-värden på 1980-talet. Zinkhalterna uppvisar samma ökningsbild under 1970- och 1980-talen men sen planar halterna ut och är i stort sett lika höga idag som under 1990-talet. Halterna av kvicksilver har ett likartat tidsförlopp som bly och kadmium men halterna är inte alls lika höga utan når som högst klass 3 med pik-värden under 1980-talet och därefter sjunkande halter.

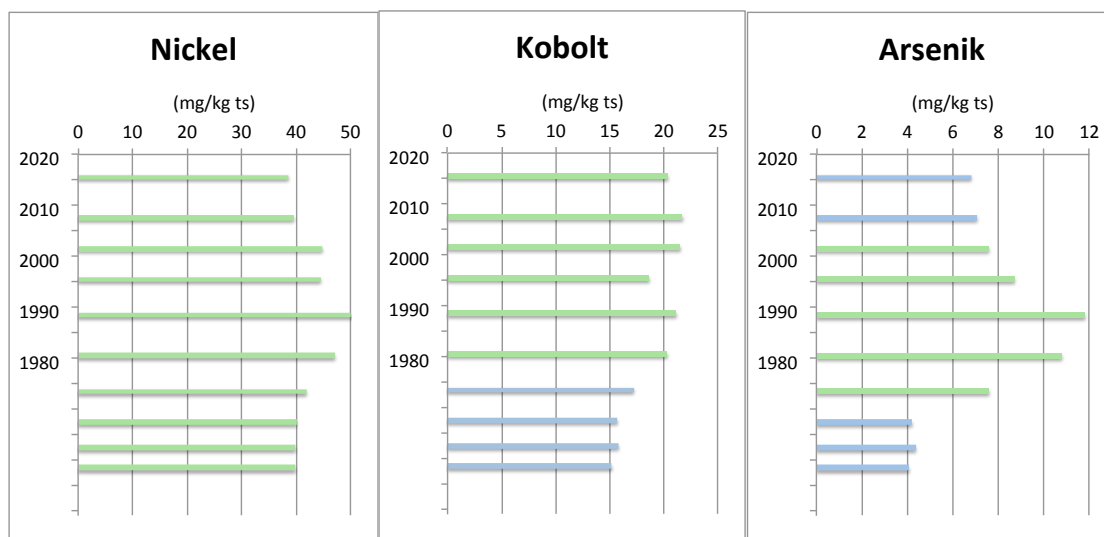
Figur 29 Kvicksilver och krom i sedimentkärna R1 från Räcksta Träsk.

Halterna för nickel, kobolt och arsenik ligger i klass 1 och 2 (Fig. 29). Tidstrenderna uppvisar liknande mönster som för övriga ämnen även om halterna är låga.

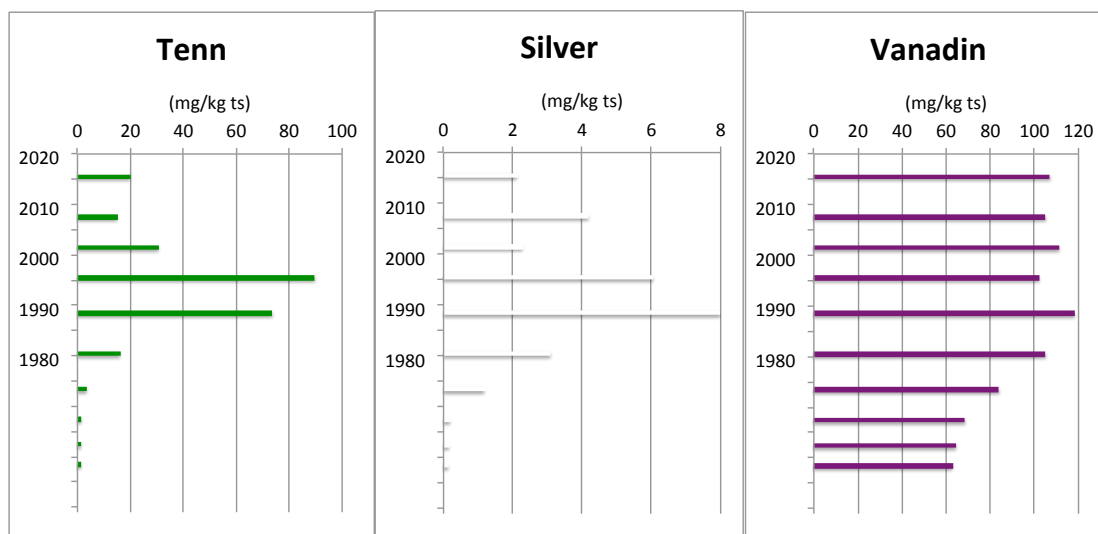
Figur 30 Tenn, silver och vanadin i sedimentkärna R1 från Räcksta Träsk.

För tenn, silver och vanadin finns inga bedömningsgrunder framtagna. Vanadin (Fig. 30), som emitteras huvudsakligen från kol- och oljeförbränning, uppvisar ett mönster som liknar nickel och kanske främst kobolt med något ökande halter under 1970- och 1980-talen och därefter relativt konstanta halter fram till idag.

För tenn, silver och vanadin finns inga bedömningsgrunder framtagna. Tenn uppvisar ett mönster som liknar bly, kadmium och koppar. Tidstrenden för silver liknar också trenden för bly, kadmium och koppar. Silver har under 1900-talet använts i tryckerier och vid fotoframställning. Halten i ytsediment är av samma storleksordning som i Ulvsundasjön och Årstaviken men avsevärt lägre än i Strömmen.

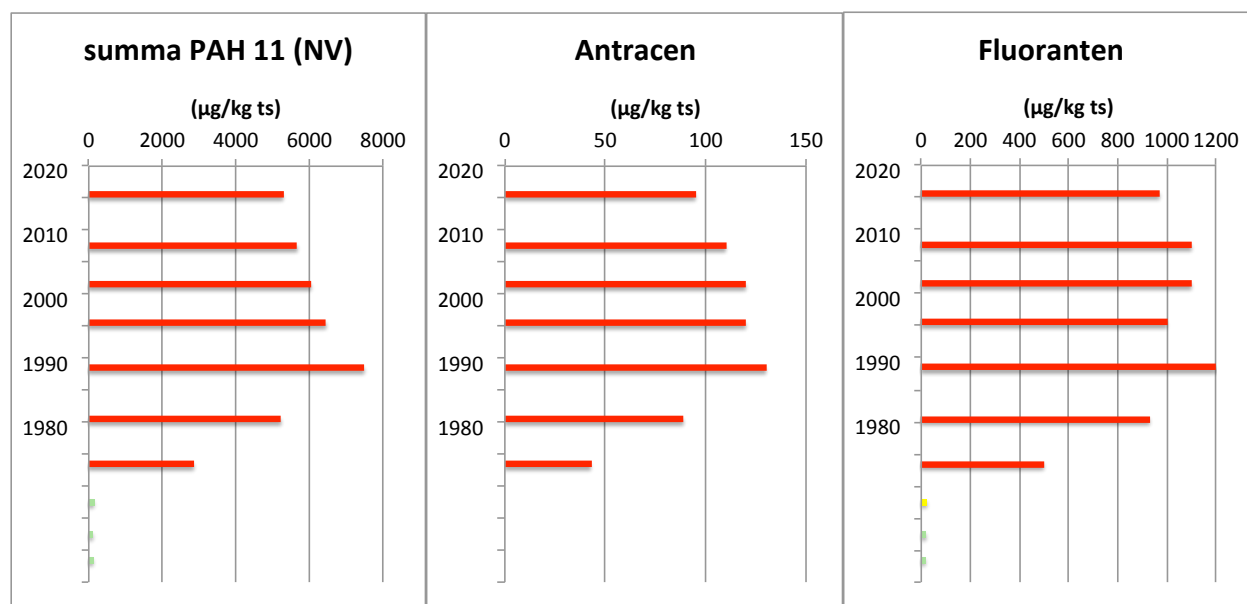
Figur 31 summaPAH11, antracen och fluoranten i sedimentkärna R1 från Räcksta Träsk.

Tidstrenderna för summaPAH11 och de enskilda kongenerna är snarlika. Halten summaPAH11 i Strömmen, där de högsta halterna uppmättes 2013 (Jonsson 2015a), var ca 2 ggr högre än i Räcksta Träsk.

De polyaromatiska kolvätena uppvisar genomgående mycket höga halter och ytsedimenten har ungefär 2 gånger högre värden av summaPAH11 än klassgränsen mellan klass 4 och 5. För antracen och fluoranten är de relativa halterna ännu högre. Tidstrenderna för summaPAH11 och de enskilda kongenerna är snarlika. I relation till gränsvärdet för god kemisk status för antracen överskrids detta från 1980-talet fram till idag, medan fluoranten ligger klart under gränsvärdet.

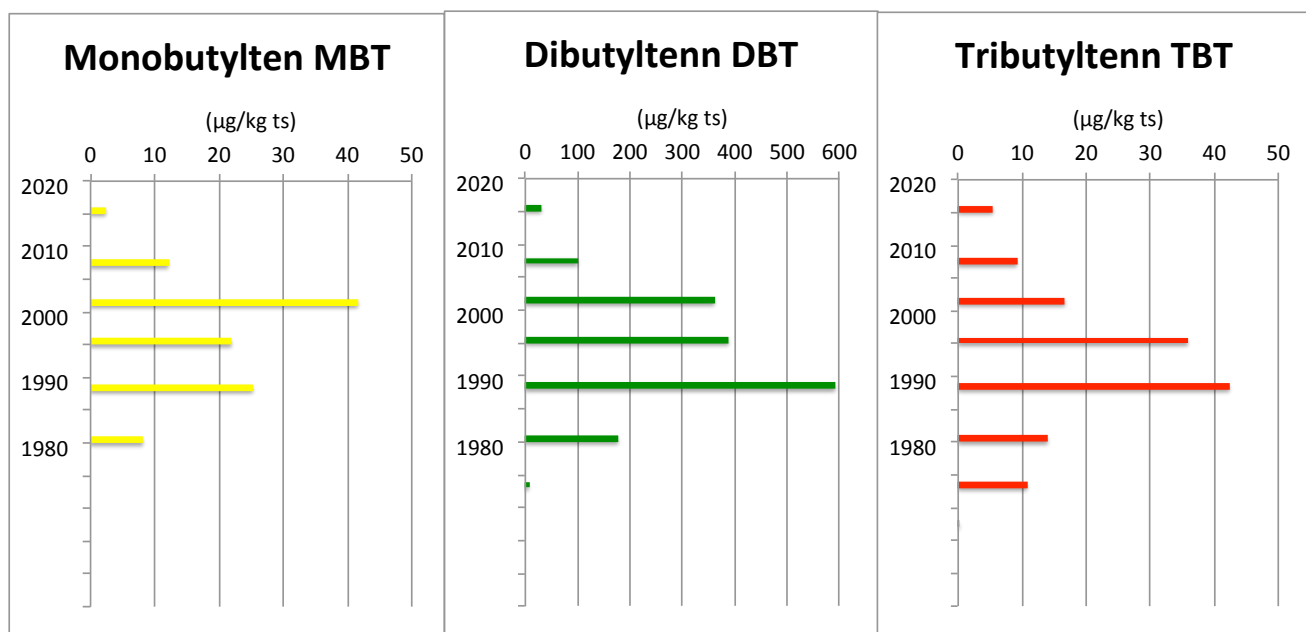
Figur 32 MBT, DBT och TBT i sedimentkärna R1 från Råcksta Träsk.

TBT-halterna (Fig. 32) beskriver en tydlig tidstrend med ökande halter från 1973 och till slutet av 1980-talet och därefter kontinuerligt avtagande till en knapp tiopotens lägre halt i ytsedimenten. Detta är en trend som detekterats på flera platser i Mälaren (Köping; Jonsson 2013) och Stockholmsregionen (Jonsson 2015b). TBT-halterna i kärnan från R1 överstiger det normaliserade gränsvärdet 4,3 µg/kg ts på alla nivåer. DBT, som anses något mindre giftigt än TBT (Anon. 2016), har halter som är ungefär en tiopotens högre än TBT-halterna, medan MBT-halterna är av samma storleksordning som TBT.

TBT-halterna beskriver en tydlig tidstrend med ökande halter från 1973 och till slutet av 1980-talet och därefter kontinuerligt avtagande till en knapp tiopotens lägre halt i ytsedimenten än djupare ned. TBT-halterna i kärnan från R1 överstiger gränsvärdet för god kemisk status på alla nivåer. DBT-halterna är ungefär en tiopotens högre än TBT-halterna, medan MBT-halterna är av samma storleksordning som TBT. Kvoten TBT/DBT+MBT i kärnan från station R1 är genomgående mycket låg och indikerar klart att det här är fråga om en gammal förorening.

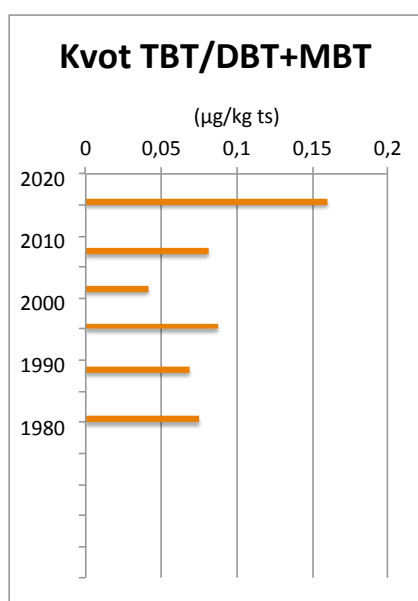
Figur 33 Kvoten TBT/DBT+MBT i sedimentkärna R1 från Råcksta Träsk.

Icke desto mindre är halten av TBT långt över Havs- och vattenmyndighetens riktlinjer för klassificering och miljö kvalitetsnormer avseende ytvatten där man slår fast att gränsvärdet för uppnående av god kemisk status i sediment skall ligga på 1,6 µg/kg ts för TBT normerat till 5 % kolhalt (TOC). TOC-halten i ytsediment från station R1 är 12,5 % vilket leder till att det normaliserade gränsvärdet för god kemisk status blir 4 µg/kg ts på station R1. TBT-halten i ytsedimentet ligger sålunda strax över gränsvärdet för god kemisk status.

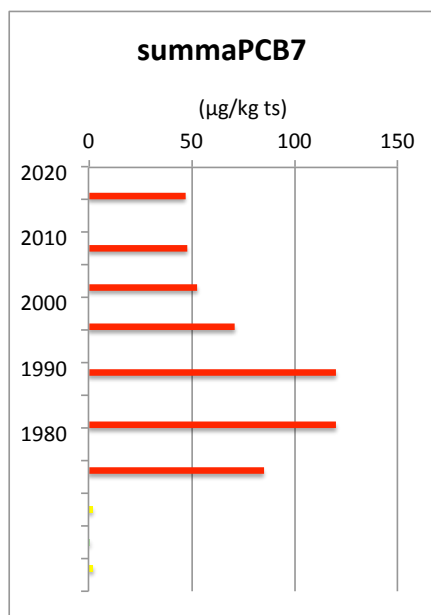
Figur 35 SummaPCB7 i sedimentkärna R1 från Räcksta Träsk.

Mycket höga summaPCB7-halter har detekterats i kärnan från station R1 (Fig. 35). Halterna från 1990-talet är nästan lika höga som i en kärna från Strömmen 2013 (Jonsson 2015a), men halterna i Räcksta Träsks ytsediment är ungefär en faktor 3 lägre än i Strömmens ytsediment. SummaPCB7 liksom alla ingående kongener (#28, #52, #101, #118, #153, #138, #180) överstiger gränsen mellan klass 4 och 5 med minst en faktor 3. En betydande PCB-källa måste sålunda finnas i tillrinningsområdet.
