# RAPPORT

## STOCKHOLM STADS MILJÖFÖRVALTNING

### Underlag till åtgärdsprogram Råcksta Träsk

## DAGVATTEN, SJÖAR & VATTENDRAG

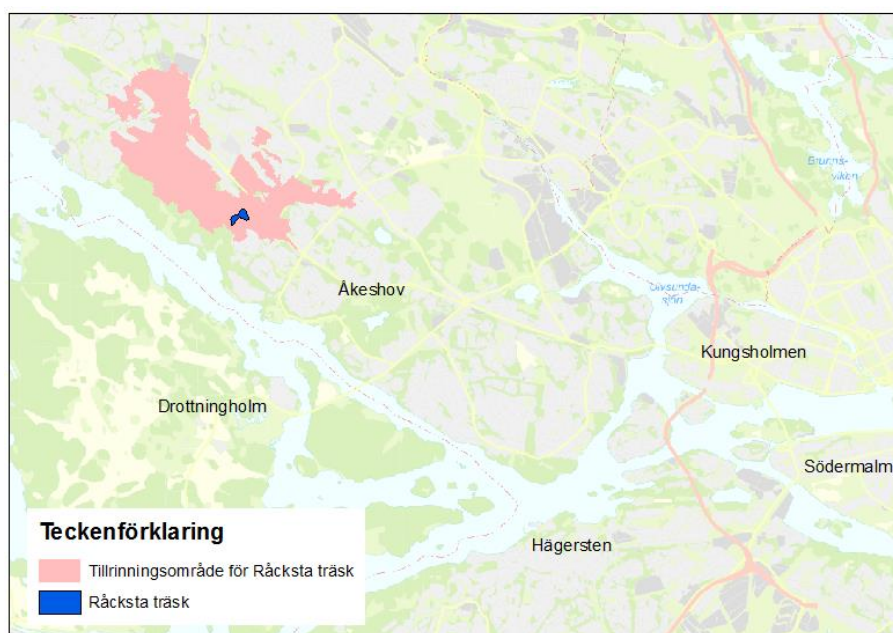
Figur 1 Översiktsbild över Stockholm med Råcksta träsk och dess avrinningsområde markerat med rosa färg

Råcksta träsk är en liten och grund sjö belägen i västerort inom Stockholm, se Figur 1. Sjöytan är 3,6 ha och medeldjupet ligger på 1,5 m. Maxdjupet ligger på 2,3 m. (Stockholms stad, 2000)

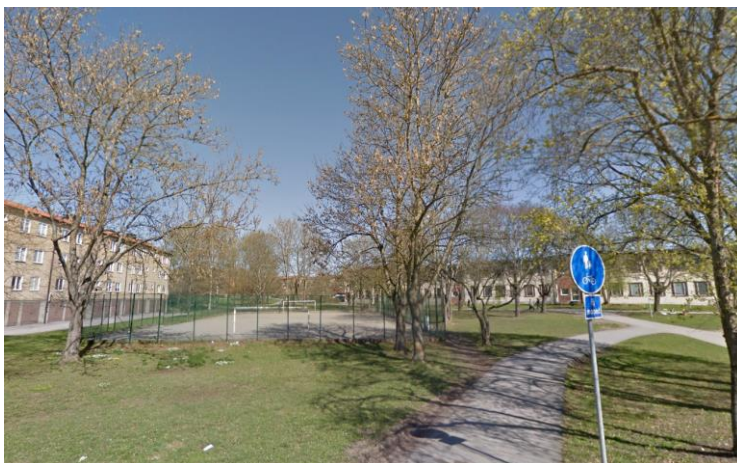
*Figur 11 Grusplanen samt omgivande mark och byggnader. Under grusplanen skulle magasinet kunna anläggas. (Google maps, 2016)*

Jordarten är glacial lera med 1-3 m djup till berg. Då djupet ner till berg är grunt placeras magasinet nära markytan och max någon meter djupt. Sprängning av berg kan eventuellt behövas, ytterligare undersökningar angående jordartsdjupet behöver utföras på platsen.

Magasinet dimensioneras för att kunna fördröja en volym på 342 m<sup>3</sup>. Arealen på perkolations-/sedimentationsmagasinet beror på djupet som kan anläggas, i Figur 12 har en orange yta på 872 m<sup>2</sup> markerats. Detta är en större yta än vad som behövs även om magasinet skulle ha ett djup på 0.5 m.

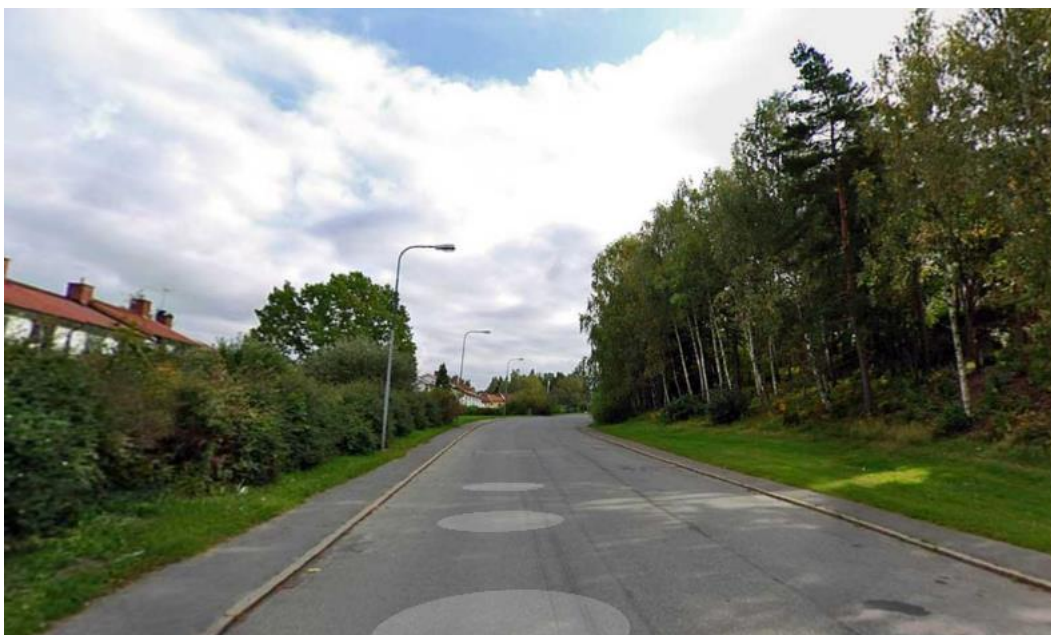
*Figur 13 Solleftegatans tvärsektion med skogsslänten till höger. (Google maps, 2016)*

Solleftegatan enkelskevas, den smala gångbanan och kantstenen tas bort. Avvattningen sker mot diket för översilning i slänten. En trumma anläggs under Nordingrågatan. I lågpunkt anläggs en kupolsil som leder dagvattnet till dagvattenledning i gata. Jordarten vid diket läge är 1-3 m lera samt berg med ett tunt lager jord (0-1 m) vid skogsslänten. För figur på läget idag, se Figur 13. Bergschakt kan behöva utföras.

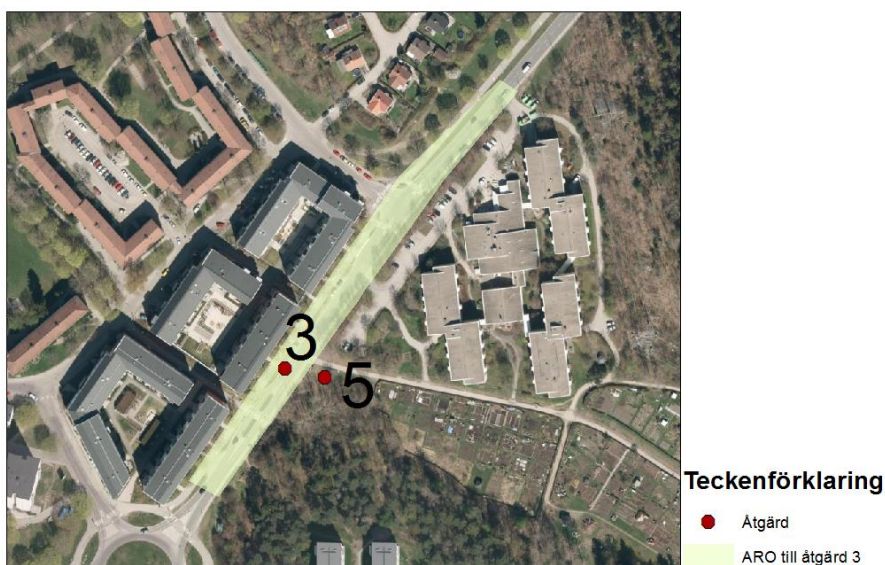
Figur 15 Avrinningsområdet som leds till växtbäddarna.

få ihop en tillräckligt stor sammanlagd area växtbädd. Växtbäddarna behöver ha en sammanlagd area på 218 m<sup>2</sup> längs med Räckstavägen. Vägen enkelskevas och avvattnas via släpp i kantsten till nedsänkta växtbäddar för infiltration i jorden. Nedsänkningen ger även en fördröjningsvolym för dagvatten ovan växtbädden, om 20 mm regn från den reducerade arean leds till växtbäddarna behövs en fördröjningsvolym på 88 m<sup>3</sup>, dvs. en nedsänkning på ca 40 cm. Bräddbrunn anläggs i anslutning till växtbäddens lågpunkt för bräddning av dagvatten till ledning i gata. Jordarten är gytta eller lera med ett jorddjup mellan 1–3 m.

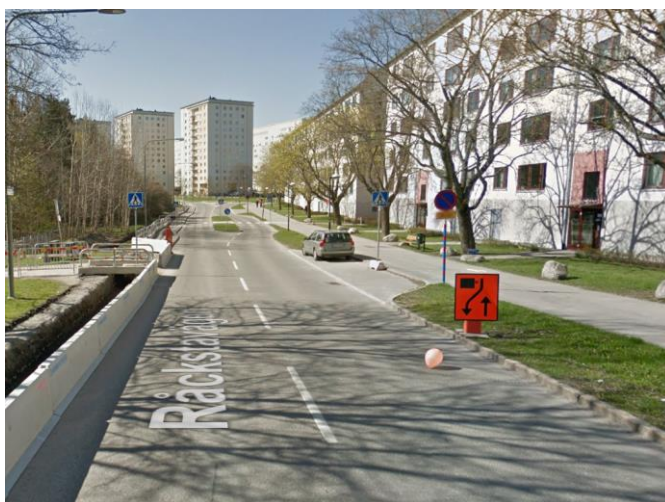
Figur 16 Bild på hur det ser ut idag, de gröna ytorna där växtbäddarna kan anläggas syns höger i bild bredvid körbanorna.

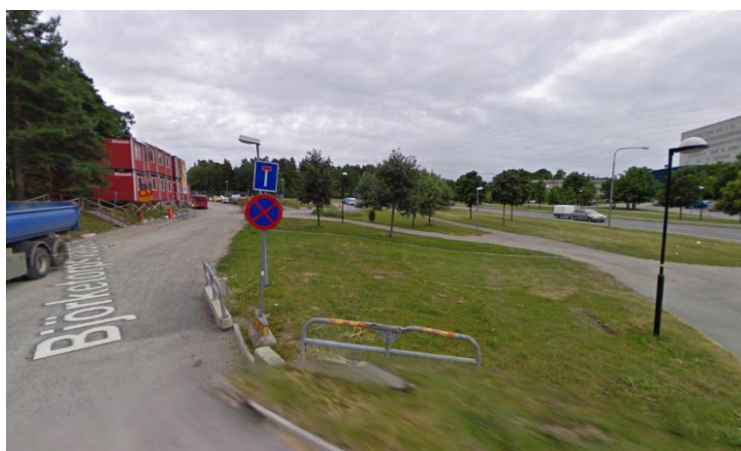
Figur 18 Bild på dagsläget, regngården anläggs i parken och tillför estetiska och pedagogiska värden till omgivningen.

Från ledningen i gata dras en ny ledning som ansluter till regngården i överkant på den nedsänkta jorden för infiltration. Nedsänkningen ger även en fördröjningsvolym för dagvatten ovan växtbädden, om 20 mm av den reducerade arean leds till växtbäddarna behövs en fördröjningsvolym på 80 m<sup>3</sup>, dvs. en nedsänkning på ca 40 cm. Bräddbrunn anläggs i anslutning till växtbäddens lågpunkt för bräddning av dagvatten till ledning i Björketorpsvägen igen. Jordarten är lera med ett djup på 3-5 m.

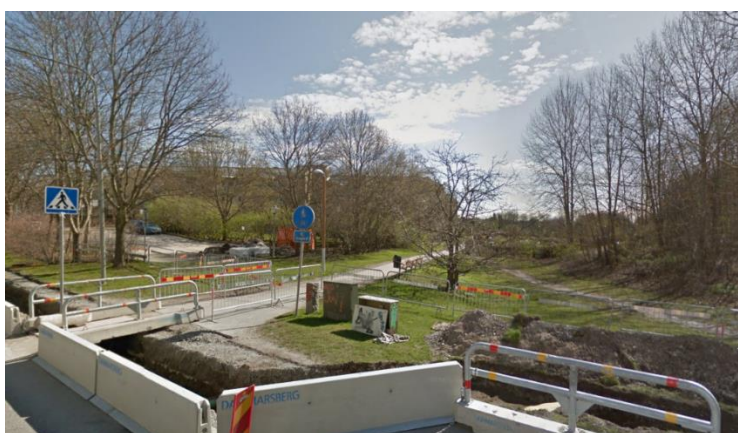
Figur 20 Bild på dagsläget, magasinet anläggs till höger om gång- och cykelbanan, eventuellt delvis under.

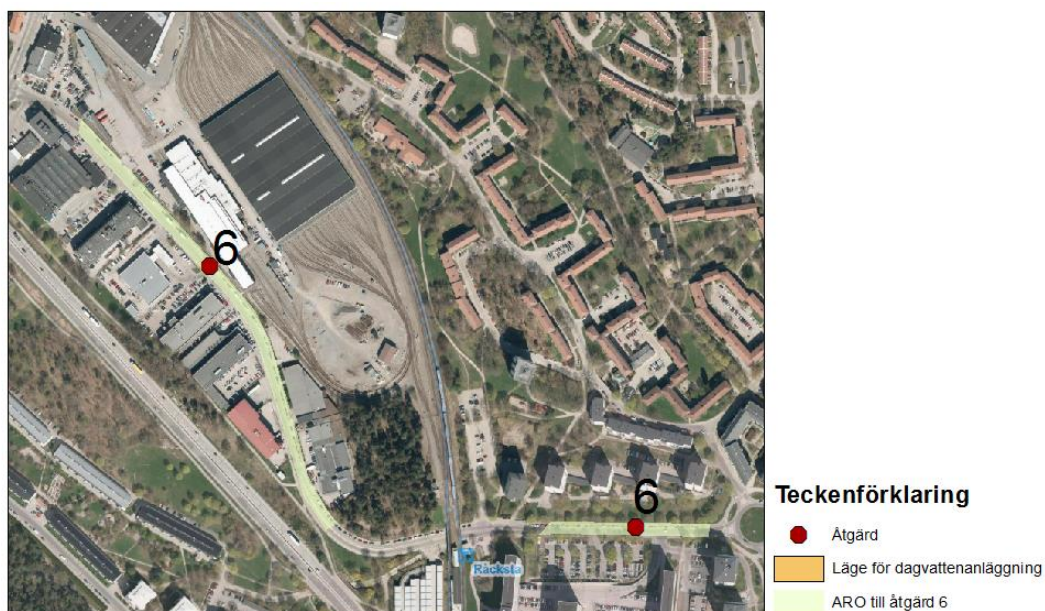
Figur 21 En översiktsbild på avrinningsområden, hålet mellan avrinningsområden visar på den del av Jämtlandsgatan som går till kombinerat nät.

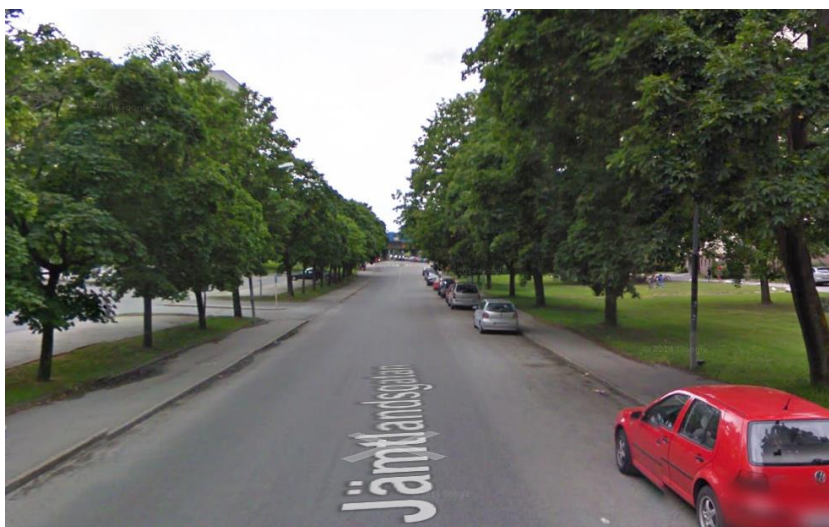
Figur 22 Bild på dagsläget, curb extensions anläggs på högra sidan av vägen mellan parkeringar.

Växtbäddarna anläggs på den norra sidan om Jämtlandsgatan där det idag finns parkeringar. Växtbäddarna behöver ha en sammanlagd area på 361 m<sup>2</sup> längs med Jämtlandsgatan vilket skulle ta ca 24 parkeringar i anspråk längs med en sträcka på ca 700 m.

Vägen enkelskevas och avvattnas via släpp i kantsten till nedsänkta växtbäddar för infiltration i jorden. Nedsänkningen ger även en fördröjningsvolym för dagvatten ovan växtbädden, om 20 mm regn från den reducerade arean leds till växtbäddarna behövs en fördröjningsvolym på 140 m<sup>3</sup>, dvs. en nedsänkning på ca 40 cm. Bräddbrunn anläggs i anslutning till växtbäddens lågpunkt för bräddning av dagvatten till ledning i gata. Jordarten är gyttja eller lera med ett jorddjup mellan 3 - 10 m.

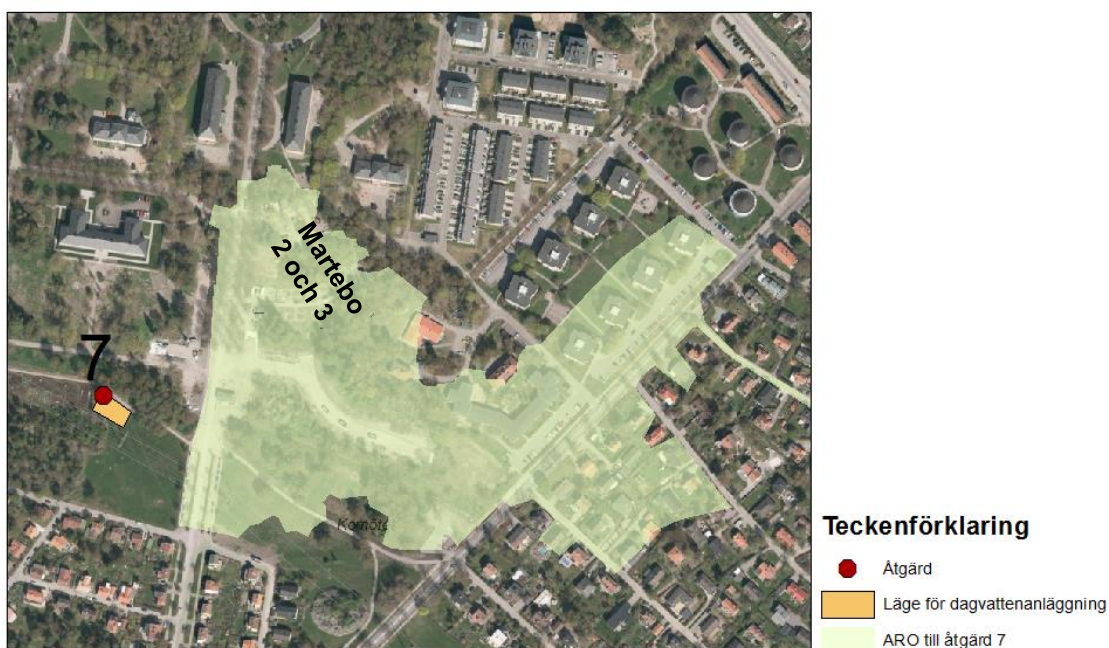
Figur 23 Översiktsbild över avrinningsområdet, den orangea färgen visar på möjligt läge för magasinet.

Arbetsmoment och kostnadsuppskattning redovisas i Tabell 14. Då området som avvattas till dagvattenledningen är stort samt att Kyrksjöns vatten pumpas genom denna ledning antas att ledningsdimensionen är lite större än en D300. Priset för ny ledningsdragning blir därför dyrare per m. Det totala priset för anläggningen uppskattas till ca 2 584 000 kr.

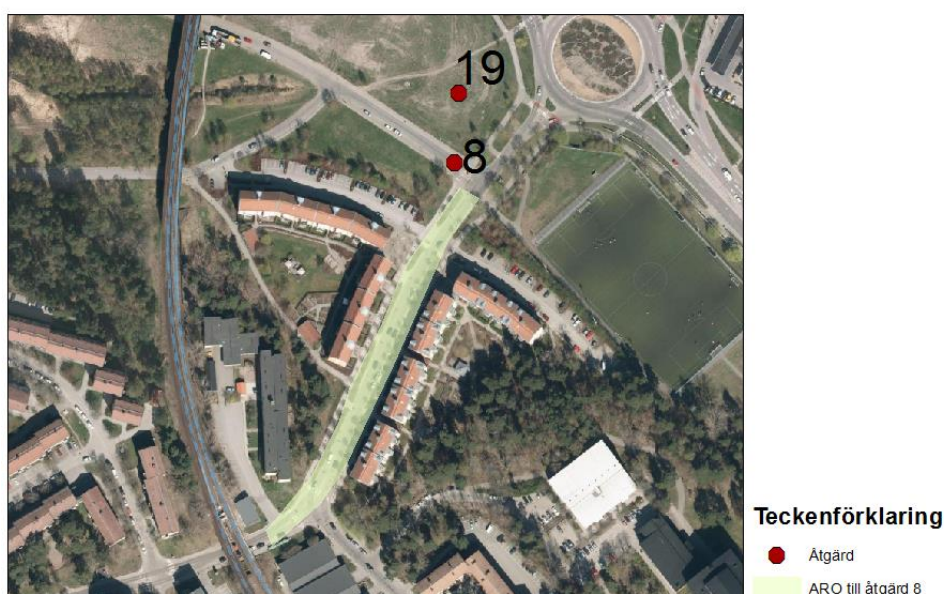
Figur 24 Översiktsbild på avrinningsområdet samt läget för växtbäddarna (röd punkt).

Växtbäddarna anläggs på båda sidor om infarten till Grimstavägen. Växtbäddarna behöver ha en sammanlagd area på 129 m<sup>2</sup>. Vägens brunnar proppas och avvattnas via släpp i kantsten till de nedsänkta växtbäddarna för infiltration i jorden. Nedsänkningen ger även en fördröjningsvolym för dagvatten ovan växtbädden, om 20 mm regn från den reducerade arean leds till växtbäddarna behövs en fördröjningsvolym på 46 m<sup>3</sup>, dvs. en nedsänkning på ca 40 cm. Bräddbrunn anläggs i anslutning till växtbäddens lågpunkt för bräddning av dagvatten till ledning i gata. Jordarten är lera med ett jorddjup mellan 5 - 10 m.

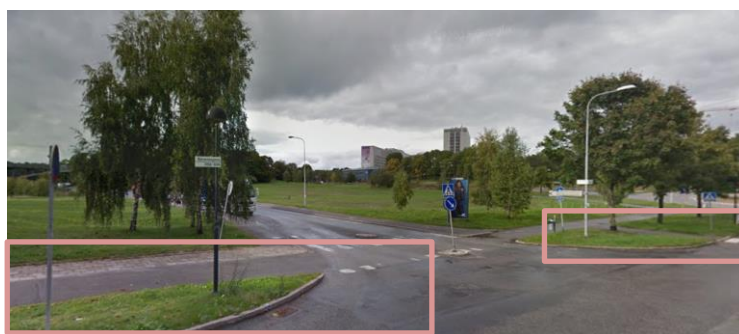
Figur 25 Bild på nuläget, infarten till Grimstavägen, vid de markerade gröna ytorna skulle växtbäddarna kunna anläggas.

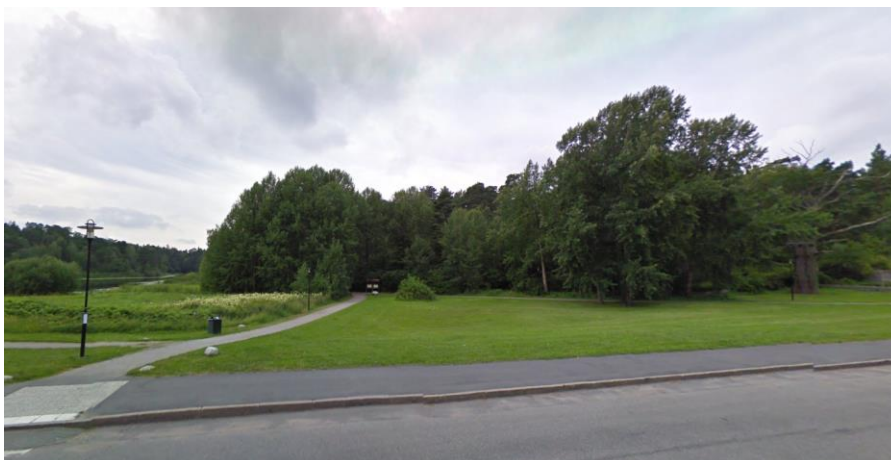
Figur 26 Bild på nuläge, gräsytan samt den mer tätare växtligheten till vänster närmare sjön. (Google maps, 2016)

Det befintliga inloppet kapas och en våtmark anläggs i läget för det nya inloppet för rening av dagvattnet innan det når Räcksta träsk. Våtmarken utförs med mindre bassänger där vattenhastigheten sänks och sedimentering av partiklar kan ske. Våtmarkens permanenta vattenyta är beräknad till ca 4200 m<sup>2</sup>, den permanenta volymen är beräknad till 3900 m<sup>3</sup>. I Figur 27 har våtmarkens yta markerats med orange färg och har en storlek på 4500 m<sup>2</sup>.

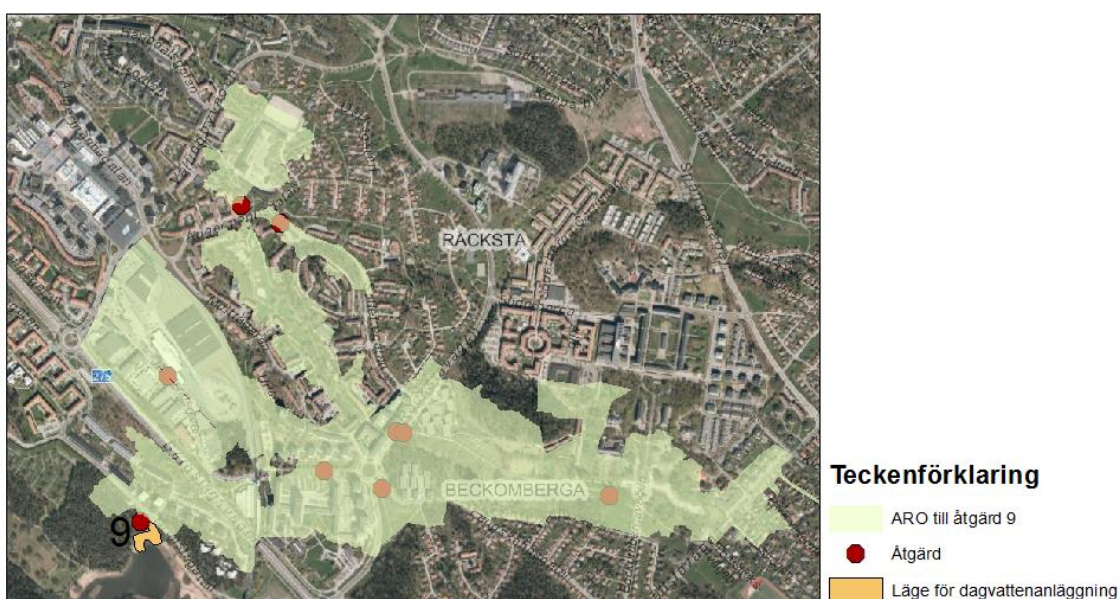
Figur 27 Översiktsbild på avrinningsområdet markerat i gult och våtmarkens läge markerat med orange färg.

En risk med att anlägga en våtmark i strandlinjen är att ingrepp görs i både svämplanet och närområdet vilket skulle kunna leda till en försämrad status för dessa kvalitetsfaktorer. Utförligare utredning angående detta behöver utföras.

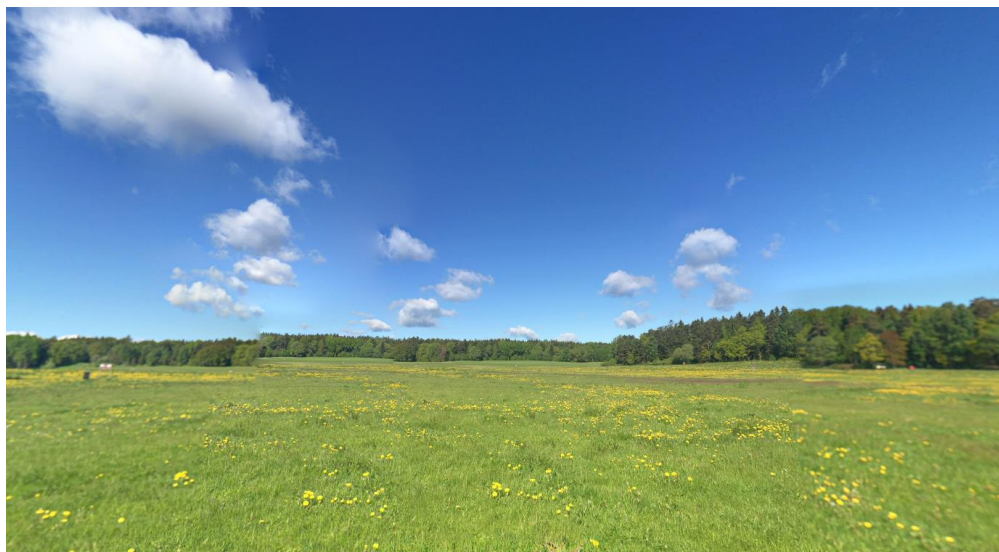
Figur 28 Bild på dagsläget, Grimstafältet där dagvattendammen skulle kunna anläggas.

Dammens permanenta vattenyta är beräknad till ca 5700 m<sup>2</sup>, den permanenta volymen är beräknad till 5500 m<sup>3</sup>. I Figur 29 har dammens yta markerats med orange färg och har en storlek på 6900 m<sup>2</sup>. Den markerade ytan ligger delvis belägen i/i anslutning till Grimsta naturreservat. Om det inte är möjligt att anlägga dammen på utvald plats kan den möjligtvis anläggas närmare Råcksta begravningsplats.

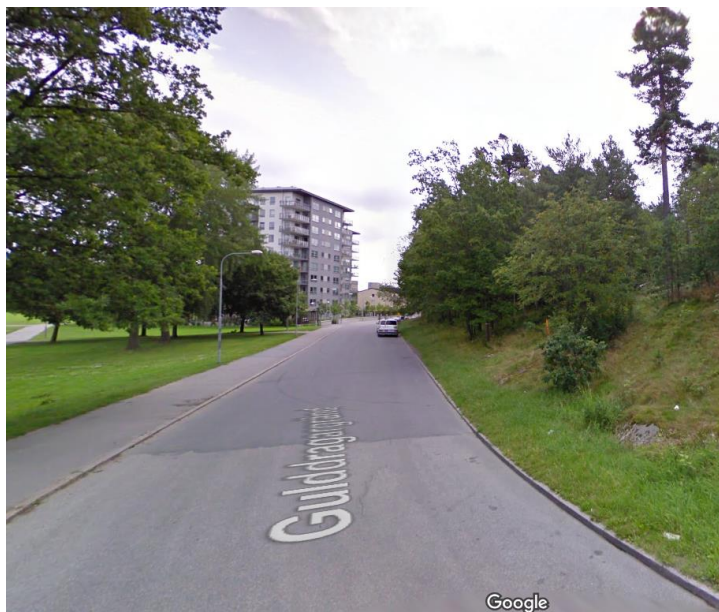
Figur 30 Nulägesbild, diket anläggs på den högra sidan i släntfoten.

Arbetsmoment och kostnadsuppskattning redovisas i Tabell 18. Då man i Figur 30 kan se att det finns ytligt berg samt på flera platser berg i dagen är denna kostnad tillagd, denna del drar upp priset. Det totala priset för anläggningen uppskattas till ca 1 526 000 kr.

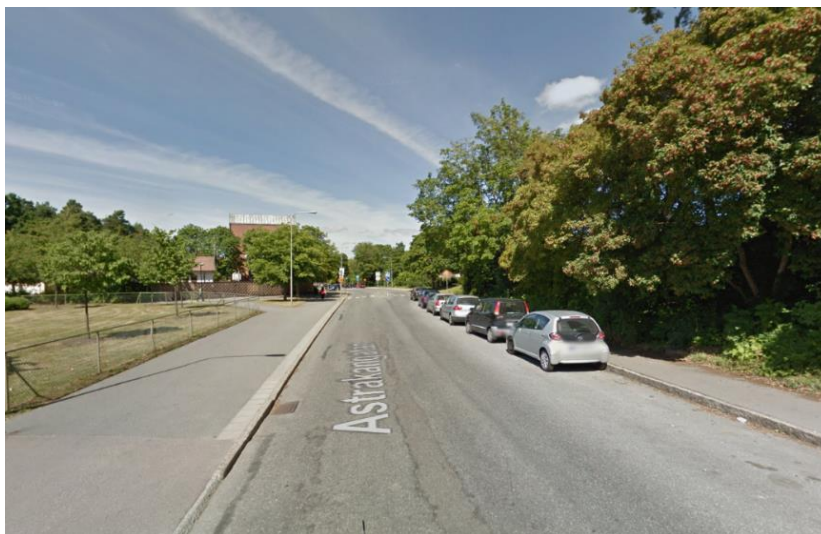
Figur 32 Bild på dagsläget, curb extensions kan anläggas på vissa av parkeringarna på högra sidan längs med vägen.

Vägen enkelskevas och avvattnas via släpp i kantsten till nedsänkta växtbäddar för infiltration i jorden. Nedsänkningen ger även en fördröjningsvolym för dagvatten ovan växtbädden, om 20 mm regn från den reducerade arean leds till växtbäddarna behövs en fördröjningsvolym på 70 m<sup>3</sup>, dvs. en nedsänkning på ca 40 cm. Bräddbrunn anläggs i anslutning till växtbäddens lågpunkt för bräddning av dagvatten till ledning i gata. Jordarten är lera med ett jorddjup mellan 0 - 3 m.

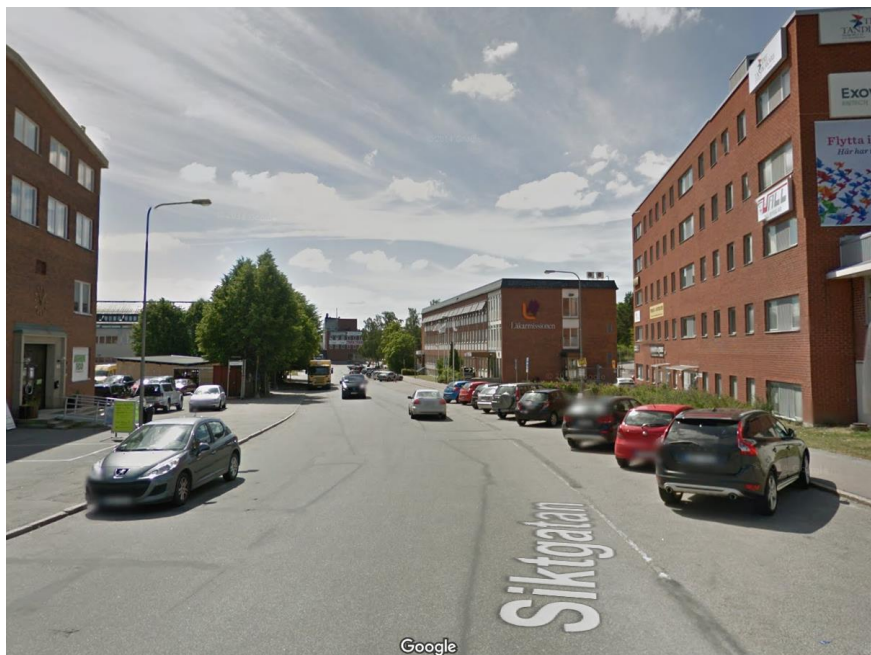
Figur 34 Bild på nuläget, förslaget är att curb extensions anläggs på den vänstra sidan på vissa av parkeringsplatserna.

. Vägen enkelskevas och avvattnas via släpp i kantsten till nedsänkta växtbäddar för infiltration i jorden. Nedsänkningen ger även en fördröjningsvolym för dagvatten ovan växtbädden, om 20 mm regn från den reducerade arean leds till växtbäddarna behövs en fördröjningsvolym på 62 m<sup>3</sup>, dvs. en nedsänkning på ca 40 cm. Bräddbrunn anläggs i anslutning till växtbäddens lågpunkt för bräddning av dagvatten till ledning i gata. Jordarten är lera med ett jorddjup mellan 0 - 3 m.

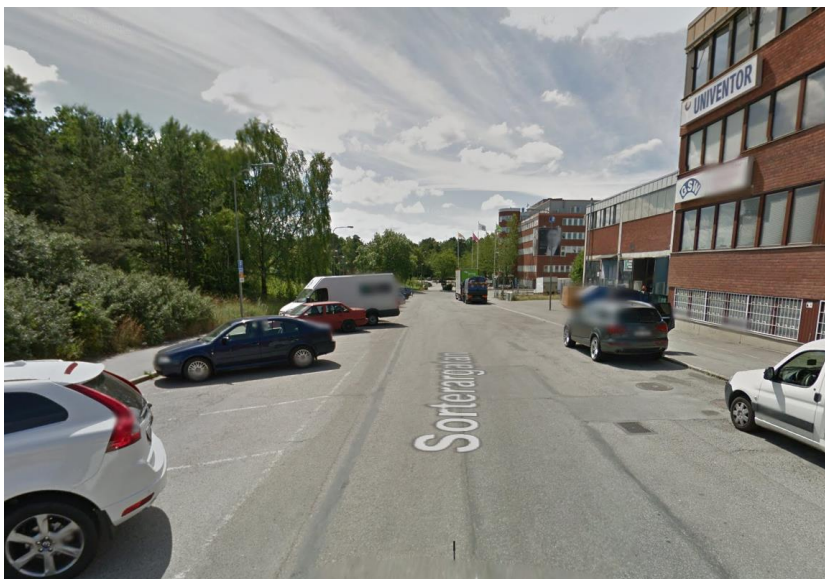
Figur 36 Bild på dagsläget med parkeringar på den vänstra sidan.

Vägen enkelskevas och avvattnas via släpp i kantsten till nedsänkta växtbäddar för infiltration i jorden. Nedsänkningen ger även en fördröjningsvolym för dagvatten ovan växtbädden, om 20 mm av den reducerade arean leds till växtbäddarna behövs en fördröjningsvolym på 70 m<sup>3</sup>, dvs. en nedsänkning på ca 40 cm. Bräddbrunn anläggs i anslutning till växtbäddens lågpunkt för bräddning av dagvatten till ledning i gata. Jordarten är fyllnadsmaterial med ett djup på mellan 1 - 3 m.

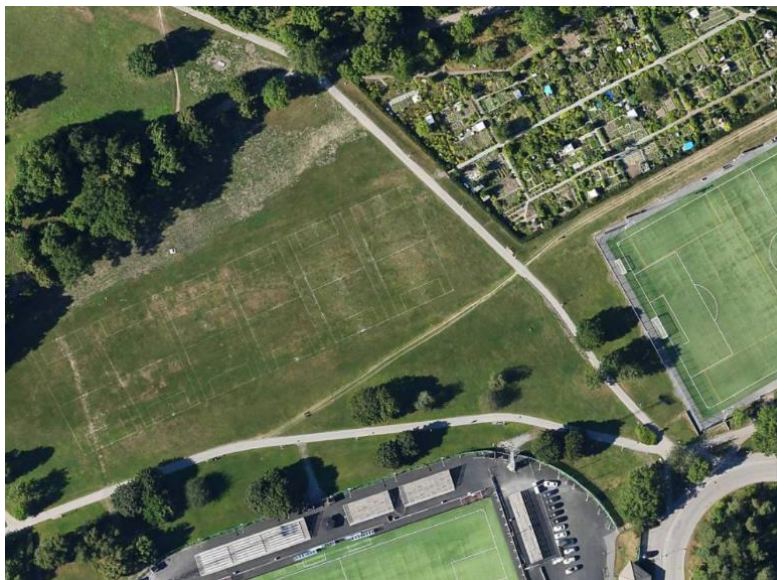
Figur 38 I gräsytan som torrdammen kan anläggas ses en antydning till mindre fotbollsplaner. Dessa kan fortfarande vara kvar bara att ytan anläggs nedsänkt.

Dagvattenledningen går under grönytan. Torrdammen anläggs gräsbeklädd och nedsänkt med ett underliggande lager av makadam. Under makadamen anläggs en dräneringsledning som leder överskottsvatten till dagvattenledningen. En upphöjd kupolsil anläggs som brädd och leder det bräddade dagvattnet till dagvattenledningen som finns under grönområdet. Bräddutloppet placeras på en nivå under inloppen till torrdammen. Torrdammen skall kunna utjämna 1020 m<sup>3</sup>, anläggningens yta beror på djupet. Om torrdammen anläggs med ett djup på 0.5 m behövs en yta på 2040 m<sup>2</sup>. I Figur 39 är den orangea markerade ytan 2827 m<sup>2</sup> stor. Jordarten är lera med 5 - 10 m till berg. Läget för torrdammen är belägen i

Grimsta naturreservat, effekten av ingreppet för att anlägga en torrdamm med gräsbeläggning är dock tidsbegränsat. Ytan kommer även kunna användas till liknande aktiviteter efter att torrdammen anlagts som innan.

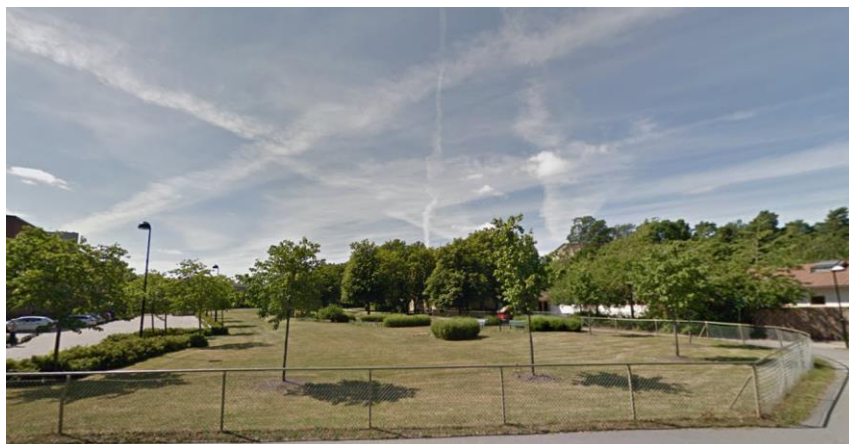
Figur 40 Bild på dagsläget. Under parken skulle magasinet kunna anläggas.

Magasinet dimensioneras för att kunna fördröja en volym på 754 m<sup>3</sup>. Arean på perkolations-/sedimentationsmagasinet beror på djupet som kan anläggas, i Figur 41 har en orange yta på 611 m<sup>2</sup> markerats. Detta är en större yta än vad som behövs även om magasinet skulle ha ett djup på 1.5 m.

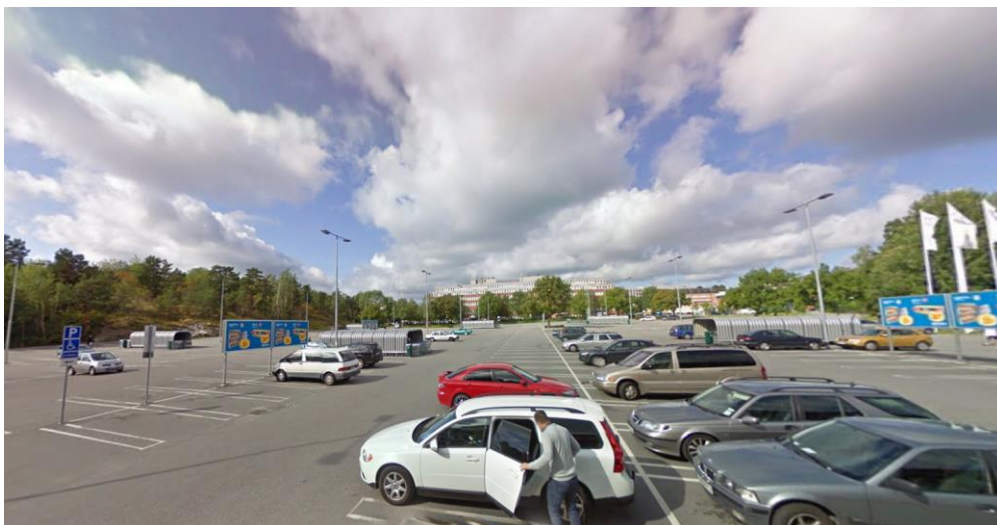
Figur 42 Bild på nuläget, Coops parkering. Mellan parkeringarna skulle växtbäddarna kunna anläggas.

Parkeringen skevas så att fall bildas mot växtbäddarna och avvattnas sedan via släpp i kantsten för infiltration i jorden. Nedsänkningen ger även en fördröjningsvolym för dagvatten ovan växtbädden, om 20 mm av den reducerade arean leds till växtbäddarna behövs en fördröjningsvolym på 276 m<sup>3</sup>, dvs. en nedsänkning på ca 40 cm. Bräddbrunn anläggs i anslutning till växtbäddens lågpunkt för bräddning av dagvatten till ledning i gata. Jordarten är fyllnadsmaterial och morän med ett jorddjup mellan 1–3 m.

Miljön på parkeringen skulle bli betydligt mer estetiskt tilltalande om växtbäddar med buskar och perenner skulle anläggas. Filter finns idag installerade i dagvattenbrunnarna på denna parkering. Ett test utfördes dock för att se på reningseffekten om liknande anläggningar skulle anläggas på andra stora parkeringar i området. Resultatet visade dock att stora parkeringar inte har särskilt stor föroreningsgrad av fosfor, kväve och antracen vilket därför gör det onödigt dyrt att anlägga en dagvattenlösning där.

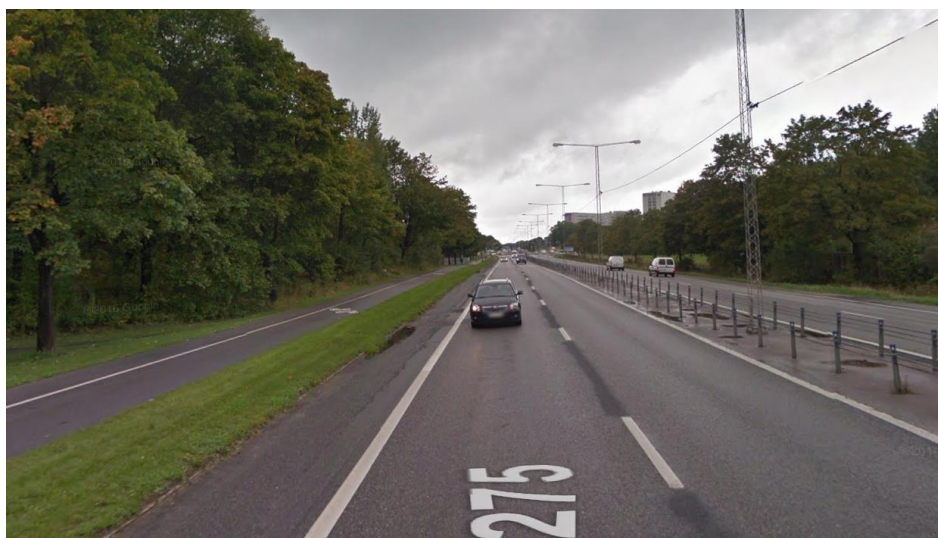
Figur 44 Bild på nuläget med gräsremsan till vänster.

Längden på krossdiket blir ca 250 m längs med Bergslagsvägen. Vägen är idag bomberad och avvattnas på bred front för infiltration i grässlänten till krossdiket. Nedsänkningen ger även en fördröjningsvolym för dagvatten ovan diket, om 10 mm av den reducerade arean leds till växtbäddarna behövs en fördröjningsvolym på 21 m<sup>3</sup>, dvs. en nedsänkning på ca 10 cm om diket anläggs med en bredd på 1 m. Bräddbrunn anläggs i anslutning till växtbäddens lågpunkt för bräddning av dagvatten till ledning i gata. Jordarten är lera med ett jorddjup mellan 5 – 20 m.

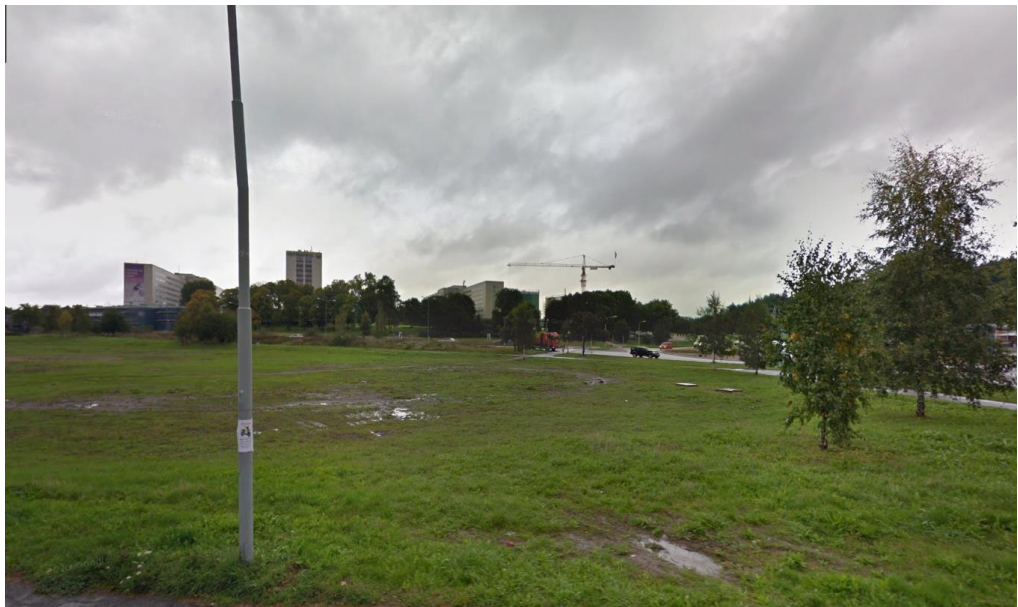
*Figur 46 Bild på Cirkusplatsen, nuläge.*

Då det höjdmässigt inte går att få upp dagvattnet från ledningen utan att pumpa vattnet valdes en åtgärd som är belägen under mark. Under vintern fungerar även platsen som ett snöupplag och tunga maskiner ska kunna köra på platsen utan förhinder.

Magasinet dimensioneras för att kunna fördröja en volym på 791 m<sup>3</sup>. Arealen på perkulations-/sedimentationsmagasinet beror på djupet som kan anläggas, i Figur 45 har en orange yta på 840 m<sup>2</sup> markerats. Detta är en större yta än vad som behövs även om magasinet skulle ha ett djup på 1.5 m.

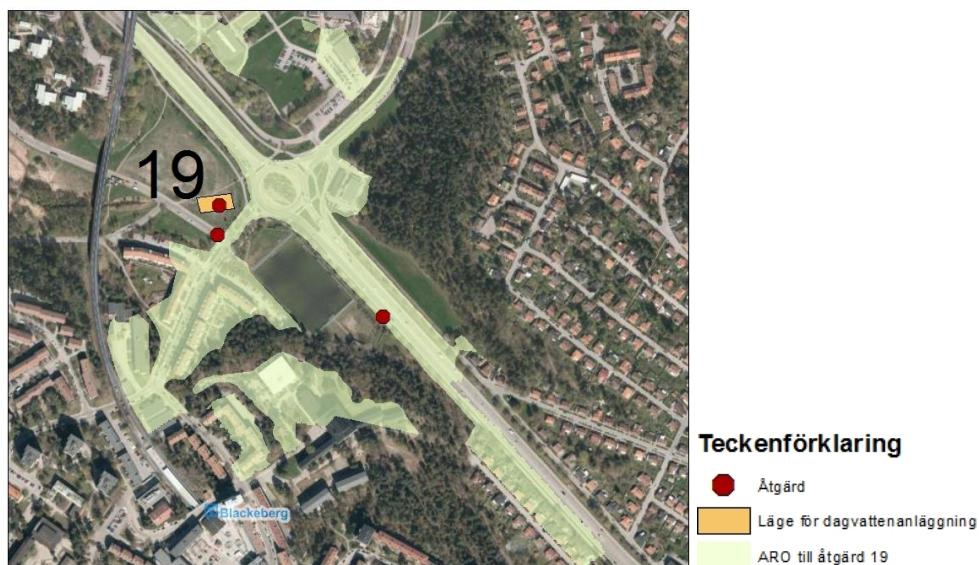
Figur 47 Avrinningsområdet till perkolations-/sedimentationsmagasinet är markerat med gul färg, läget för magasinet är markerat med orange färg.
