Hässelby-Vällingby
stadsdelsförvaltning
Carina Herdin Ringstedt

Skötselplan för Råcksta träsk i Grimsta naturreservat

Rapporten kan citeras som: ”*Skötselplan för Råcksta träsk i Grimsta naturreservat*” Hebert M 2010. Calluna AB, Stockholm. Projektets organisation: Mova Hebert (projektledare, rapport, Robert Björklind (kvalitetssäkring). Kontakt för denna rapport: Mova Hebert: mova.hebert@calluna.se

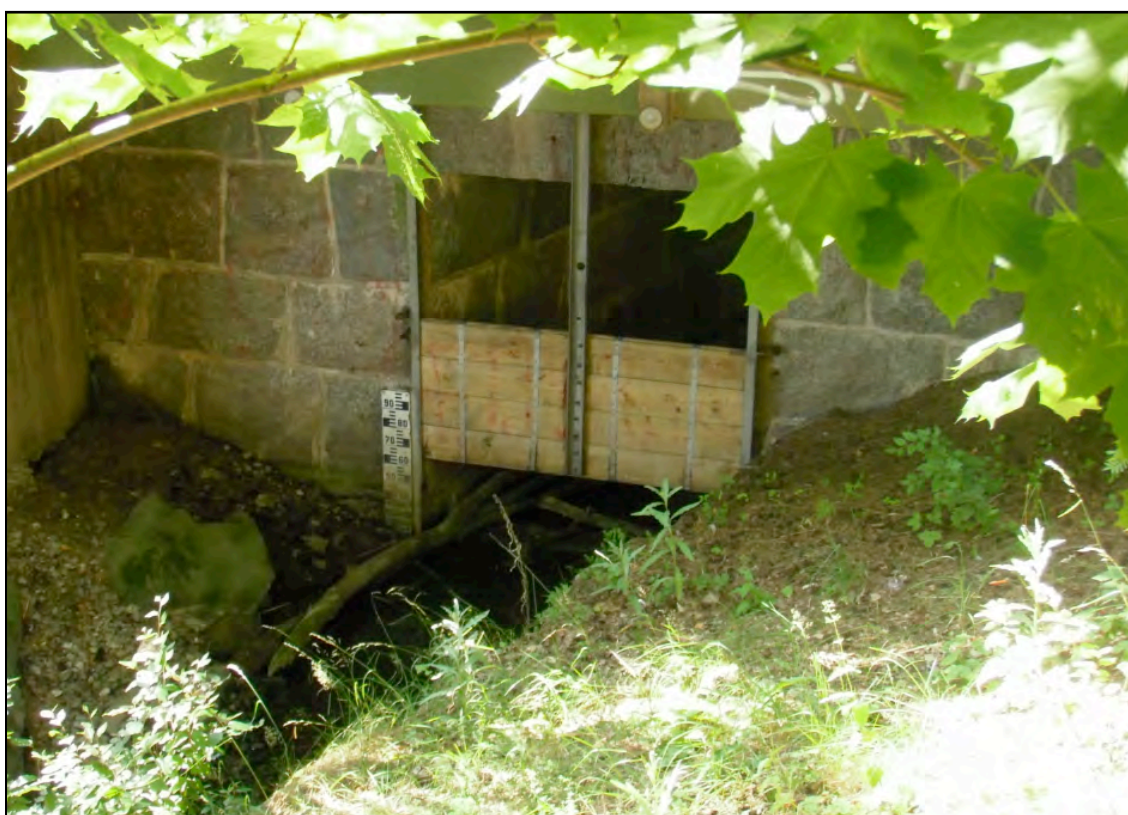
Bild 2. Råcksta träsk utflöde. Dämningsnivån ligger strax under träluckans nederkant. Det är sällsynt att vattnet når så högt. Sker det öppnas sättarna nedanför Kvarndammen längre ner i systemet.

Råcksta träsk regleras nedströms kvarndammen. Kvarndammen har samma nivå som Råcksta träsk. Kvarndammen regleras med sättar som finns i bron nedströms kvarndammen och genom ett överfall. Om vattnet stiger till denna nivå (vilket sker mycket sällan) öppnas sättarna. Utflödet bräddas på så sätt till ytterligare en kanal. Sättarna öppnas manuellt och det bara vid något enstaka tillfälle varje år (ofta bara då kvarnen ska köras).

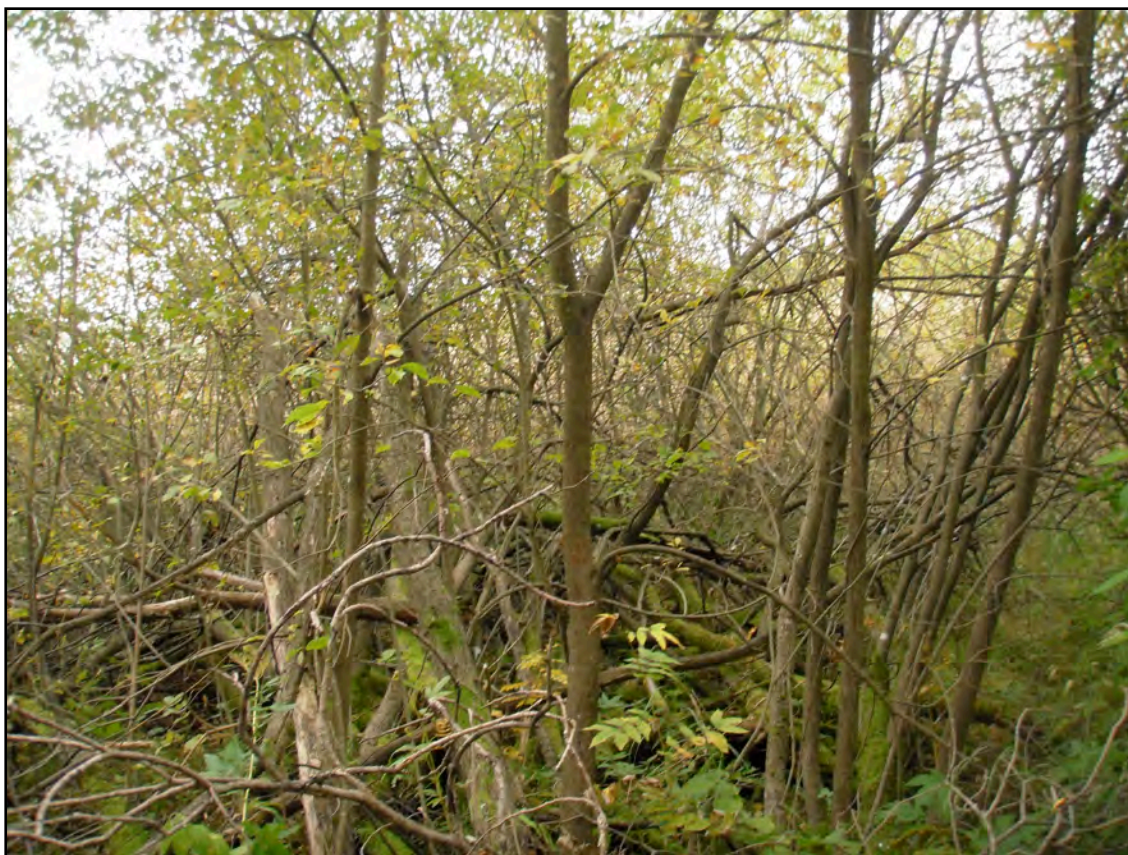
Bild 7. Täta snår vid stranden skuggar vattnet och hämmar tillväxten av vassbildande arter. Den är också en viktig livsmiljö för insekter, fåglar och groddjur.

Håll efter dungens utbredning, särskilt i kanten mot sjön genom att avverka buskar som vandrar ut. Ris kan lämnas på torrare mark. Död ved i form av trädstammar lämnas, både stående och liggande. Där träd saknas ska fältskiktet tas ner med trimmer varje eller vartannat år. Allt gräs tas upp för att hindra näringsläckage.

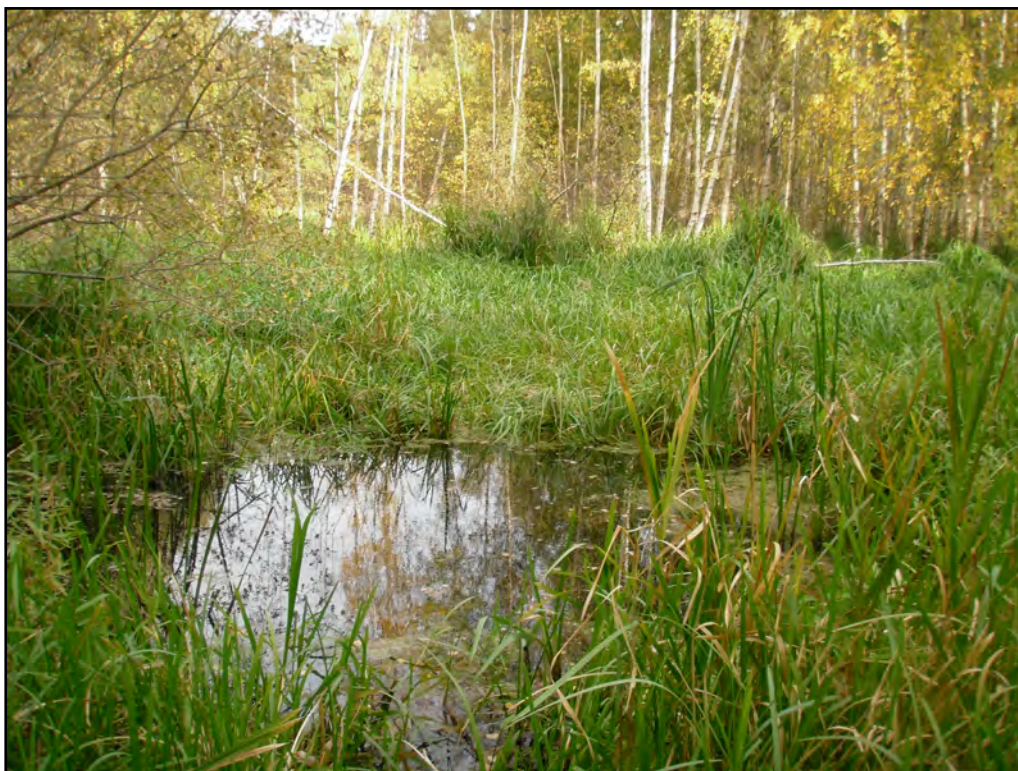
Bild 8. Groddammen är en bra miljö för både groddjur och vatteninsekter

Genom att slå växtligheten i fältskiktet ett par gången om året, i mitten juni och i slutet av augusti och ta bort materialet efter utförd åtgärd försvinner en del näring från området. Det bevarar den öppna marken och hålla undan sly. Håll stigen fri från buskar och högvuxet gräs genom att årligen, om det behövs, slå vegetationen. Marginellt kan det också påverka artsammansättningen i fältskiktet och bereda plats för en mer sammansatt flora. Håll dammen öppen genom att ta bort gräs och starr i slutet av sommaren om det behövs.

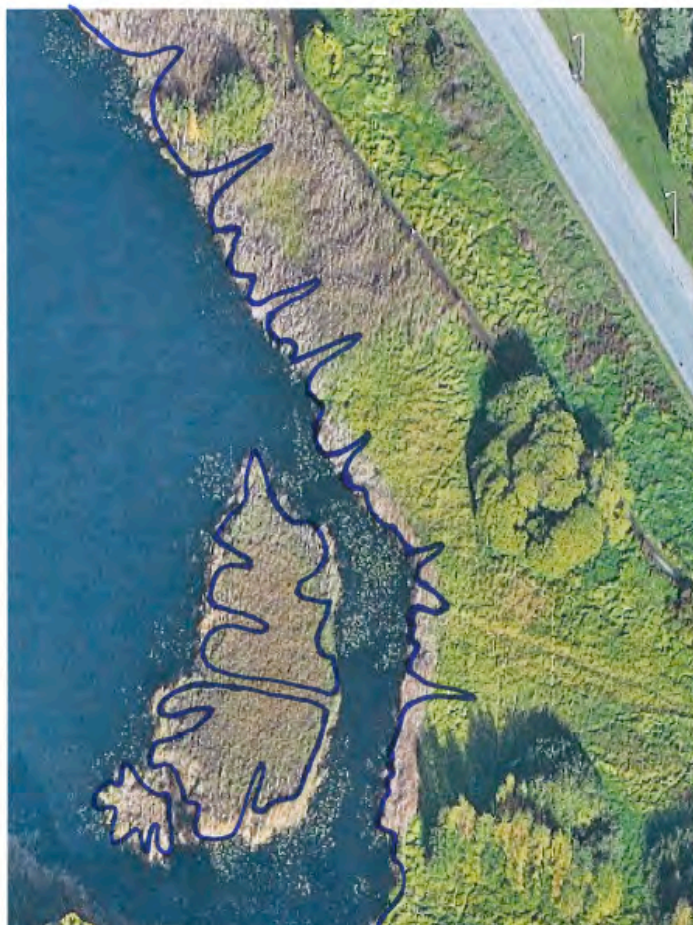
Bild 9: Illustration hur vassen kan se ut för att ge maximalt med gömslen och häckningsplatser för fåglar och trollsländor, där de blå linjerna visar hur kanaler och vikar kan skapas i vassen.

Flikiga vassöar med kanaler och öppningar. Vassöarna glesas ut så att det skapas luckor och småmiljöer. Vassbården i kanterna till sjön kan också glesas ur, åtminstone på norra sidan. I söder där grodlek eventuellt förekommer lämnas vattenvegetationen utan åtgärd.
