Markanvändning Karlbergskanalen – Klara Sjö

KARLBERGSKANALEN & KLARA SJÖ - STOCKHOLM

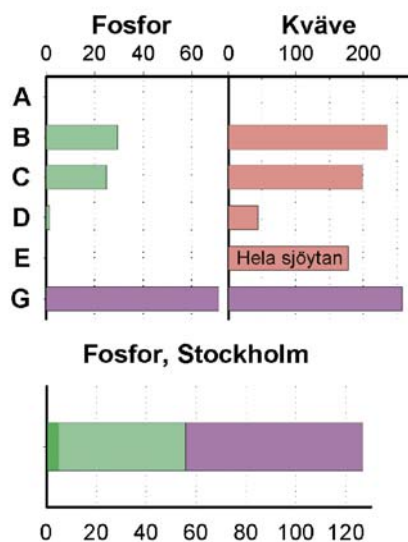
Beräknad tillförsel av näringsämnen och metaller

Beräknad tillförsel av fosfor, kväve och metaller (kg/år) från olika slag av markanvändning inom Stockholms del av Karlbergskanalen- Klara sjös tillrinningsområde. Diagrammet visar bidragen från de fyra huvudtyperna av markanvändning, nedfallet på sjöytan från luften (E) samt bräddningar (G). Den liggande stapeln visar sammanlagd fosfortillförsel från Stockholm och den ljusa delen av stapeln anger den fosforbelastning som orsakas av mänskliga aktiviteter inom tillrinningsområdet. Se "Läsanvisning".

Den totala tillförseln av fosfor beräknas vara ca 200 kg och av kväve 1 200 kg/år. Det finns ett stort antal bräddpunkter utefter både hela den södra och norra sidan och ungefär 30 % av tillförseln kommer från bräddningar av avloppsvatten. Resten kommer till största delen med dagvatten från centrumbebyggelse, som täcker lite mer än hälften av tillrinningsområdet.

Ytavrinningen från den del av tillrinningsområdet som ligger inom Stockholm, ca 50 %, beräknas bidra med ungefär en tredjedel av den totala fosfor- och kvävebelastningen.

Karlbergskanalen-Klara Sjö är det mest trafikbelastade vattenområdet i Stockholm i förhållande till vattenytans storlek. På den norra sidan finns dessutom vidsträckt spårrområden vid Centralstationen. Belastningen med metaller, olja och sotämnen (PAH) är sannolikt mycket stor.

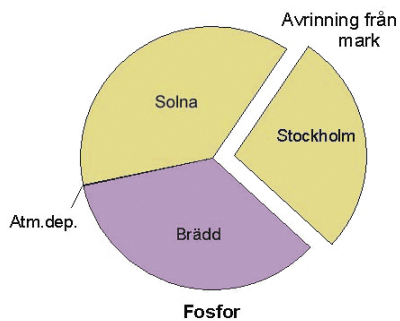
Beräknad total tillförsel av fosfor och kväve via ytavrinning till Karlbergskanalen - Klara Sjö, baserad på arealuppgifter från Vattenprogram för Stockholm 1995. Diagrammen visar ytavrinningens bidrag i relation till övriga källor.
