# Större vattensalamander vid Hansta Hage

Redovisning av inventering 2022

Beställare: Trafikverket Förbifart Stockholm

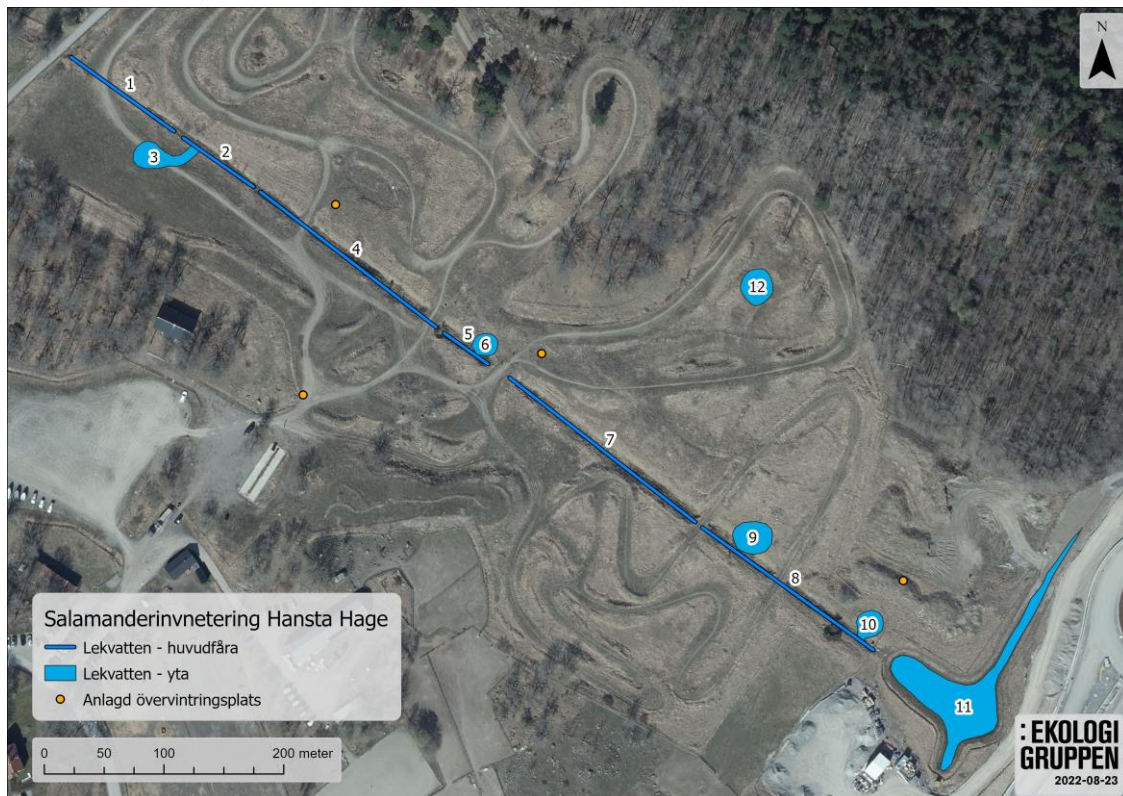
Figur 1. Karta över Hansta Hage. Kartan visar inventerade lekvatten, nyanlagda övervintringsplatser för groddjur och boplatser för insekter. För bakgrundskarta gäller: © Lantmäteriet.

Inventeringen har genomförts vid Hansta Hage, nordväst om Akalla. Rakt igenom området rinner Stordiket, se lokal 1,2,4,5,7 & 8 i figur 1. I anslutning till diket finns fyra anlagda salamanderdammar (lokal 3, 6, 9, 10 i figur 1). Dammarna benämnda lokal 3, 6 & 9 är anlagda under vintern 2021-2022 och är således nytillkomna från tidigare års inventeringar. Vattendraget rinner ut i Djupanbäcken som i sin tur mynnar i Igelbäcken strax norr om Akallalänken, väg 275. Inom området finns också en större anlagd utjämningsdamm (lokal 11) samt en mindre naturlig damm (<10 m i diameter, lokal 12).

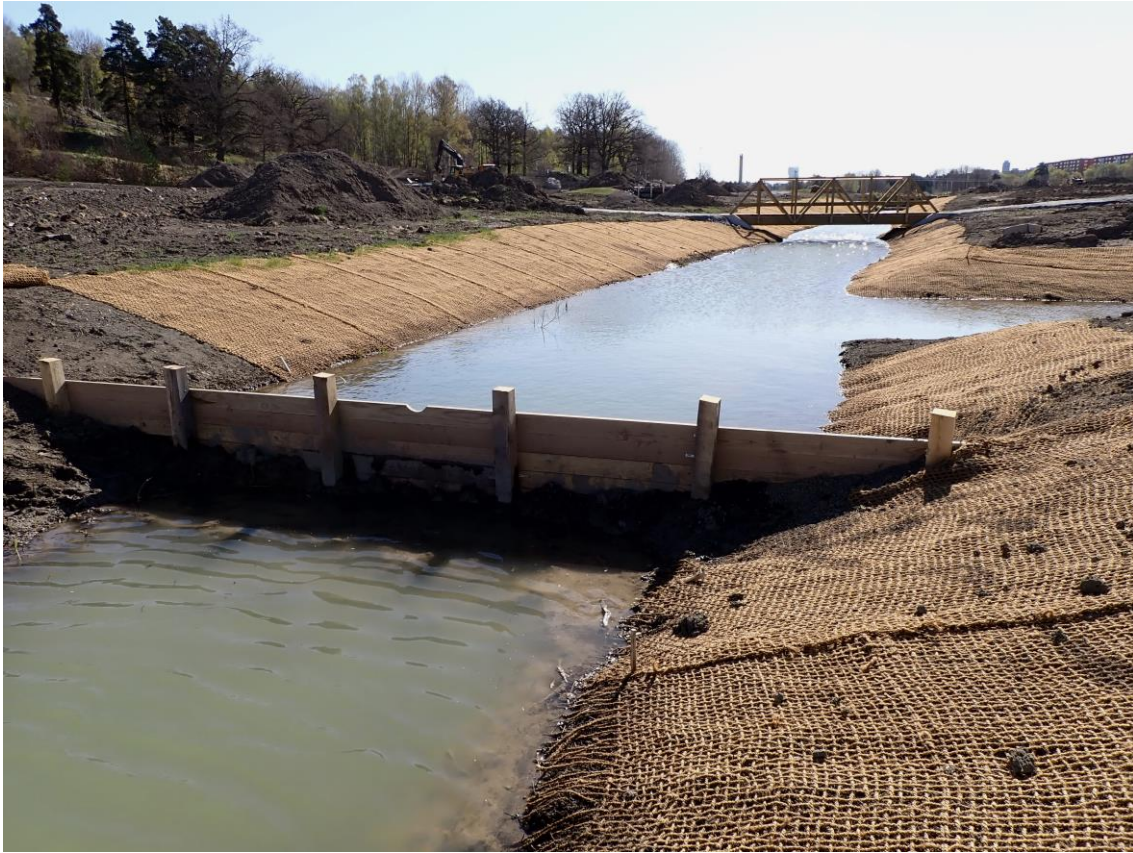
Figur 2. Områdets nya utseende efter omarbetning som pågick under perioden 1 oktober 2021 till 31 mars 2022. Närmast i bild ser vi ett dämme och längre bort en av de nya broarna. Till höger i bild ser vi inloppet till en av de nya salamanderdammarna (lokal 3) som ligger i anslutning till diket.

Området har under perioden 1 oktober 2021 till 31 mars 2022 bearbetats i och med arbetet med den blivande landskapsparken "Hansta Hage" och domineras därför för närvarande av lera. Kanterna ner mot diket är täckta med "kokosmatta" för att minska erosionen av den bara jorden (figur 2). Landskapsparken planeras att stå klar hösten 2022. Omarbetningen av marken samt anläggning av nya sidodammar, dämmen och broar har gjort att uppdelningen av inventeringsområden som tidigare års inventeringar har utgått ifrån behöver justeras. För att tydligt skilja de nya avgränsade delarna från de gamla så kommer de nu kallas "lokal" i stället för som tidigare för "område". Dikets olika segment avgränsas nu främst av dämmen och broar. På området har det nu även anlagts övervintringsplatser för groddjur och boplatser för insekter (figur 3).

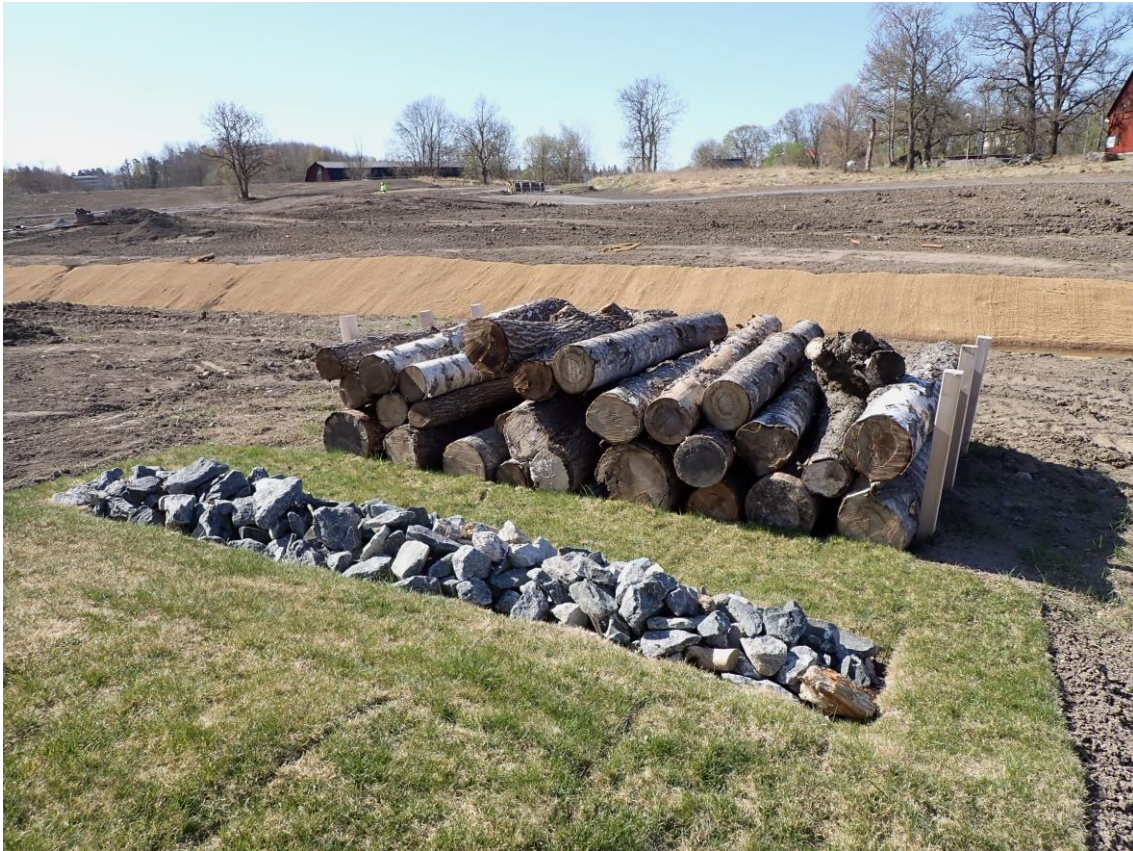
Figur 3. Anlagd övervintringsplats för groddjur och boplatser för insekter i död ved.

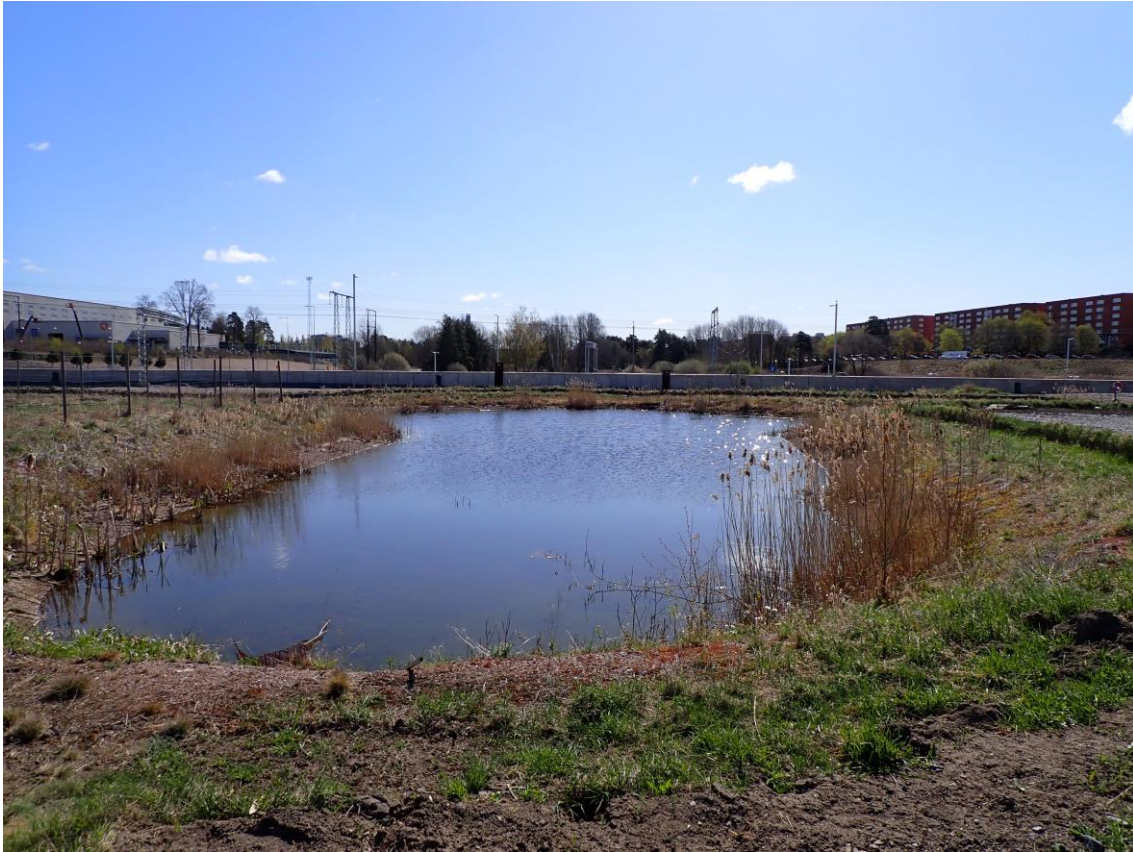
växtlighet kring diket och runt vissa av dammarna. Detta styrks av att det bästa siktdjupet återfanns i utjämningsdammen för vilken den omkringliggande marken inte omarbetats (figur 4). Siktdjupet vid det tredje inventeringstillfället var däremot mycket bra vilket tillsammans med avsaknad av nämnvärd mängd vattenvegetation kan förklara det stora antalet av mindre vattensalamander (tabell 2).

Figur 4. Utjämningsdammen, marken och vegetationen runt om som inte omarbetats vid anläggandet av Hansta Hage.
