# Provfiske med ryssja i Igelbäcken samt Råstaån och norra Råstabäcken

Uppdraget utfört åt Solna stad 2016

## Sportfiskarna

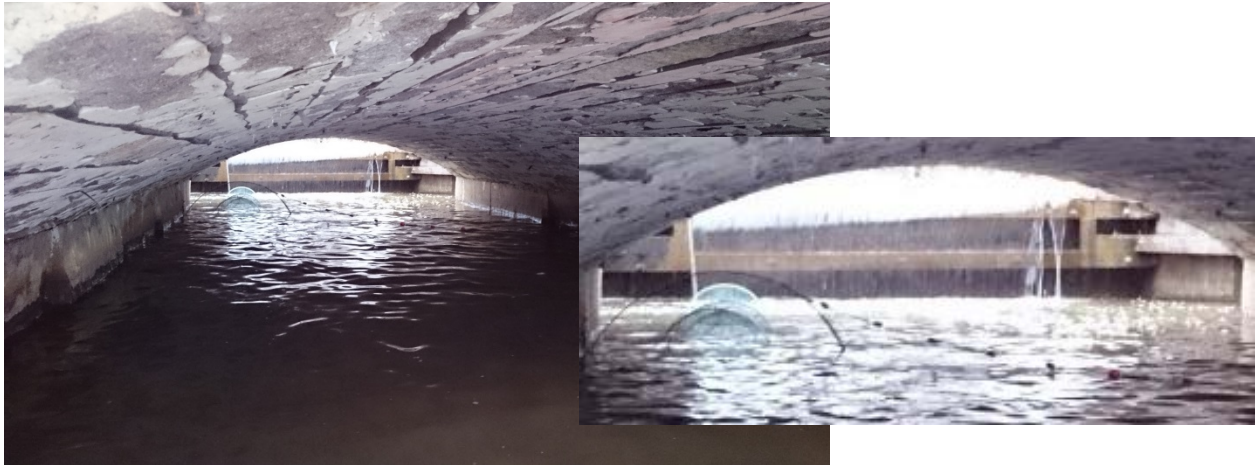
Bild 2: Ryssjans placering nedströms fisktrappan. Fångstarmen till höger i bild driver in fisken i ryssjan.

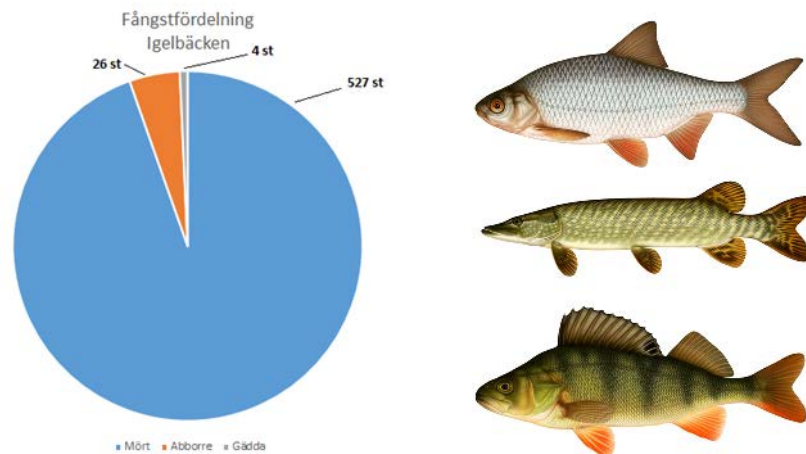
Figur 1: Cirkeldiagram visar att 527 mörtar, 26 abborrar och 4 stycken gäddor fångades i Igelbäcken under provfisket.

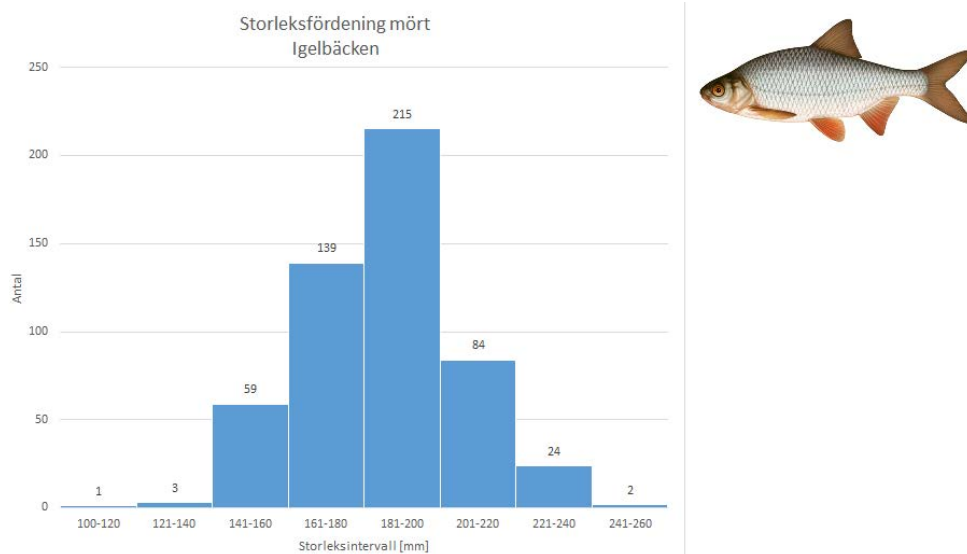
Figur 2: Histogram över mörtens storlek under provfisket. 215 av mörtarna var 181–200 millimeter långa.

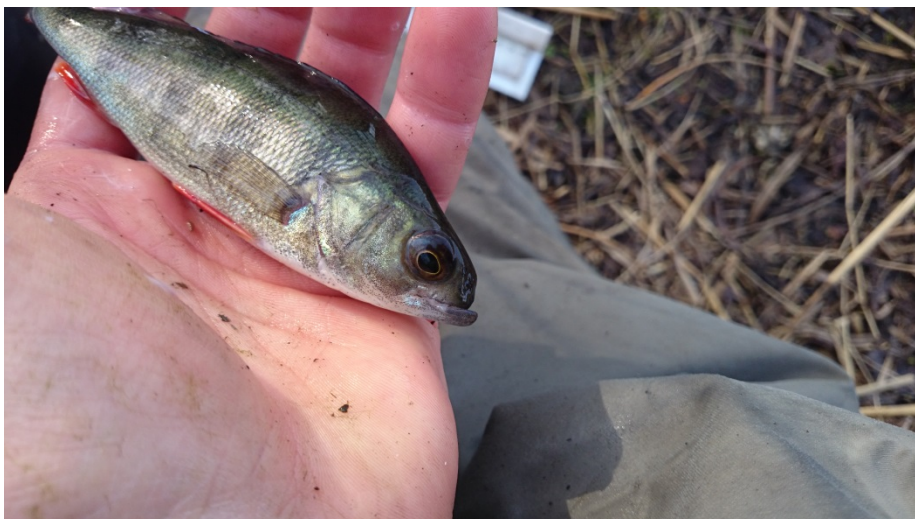
Av samtliga 557 fiskar var det enbart en abborre som avvek från det naturliga utseendet. Defekten var ett missbildat käkparti. Defekter likt bild 3 är antingen på grund av genetik eller föroreningar. Vid föroreningar i vattnet hade fler fiskar uppvisat denna typ av defekt. Med största sannolikhet är det en genetisk defekt i detta fall.

*Bild 3: Bilden visar den enda fisken från Igelbäcken som avvek rent utseendemässigt. Den missbildade läppen beror med största sannolikhet på genetiska defekter.*

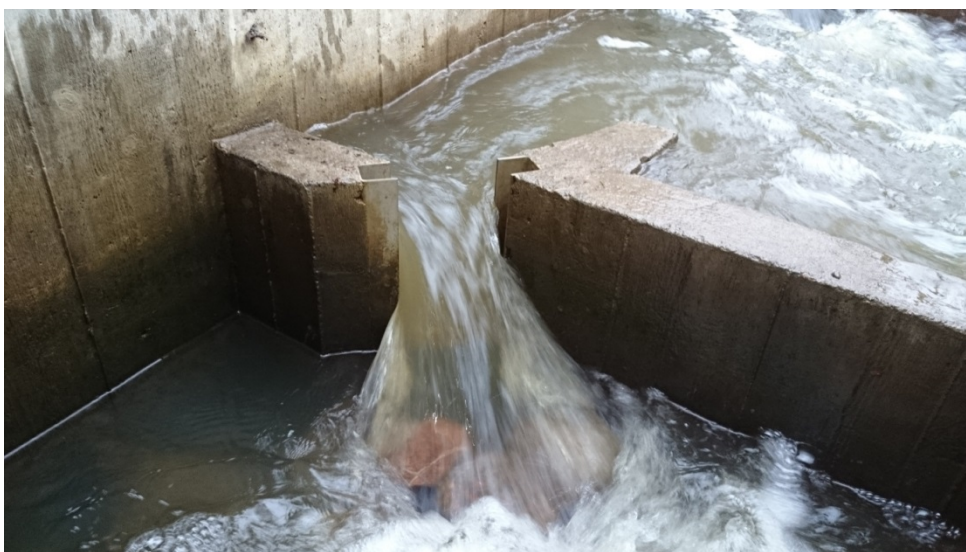
- Nedersta slitsen är för högt placerad. Vid gynnsamt havsvattenstånd blir nivån rätt för fiskvandring. Vid lågt vattenstånd blir steget stort för mindre och svagsimmande individer (0–400 millimeter) att ta sig förbi.

- Slitsarna är feldimensionerade för större individer som till exempel vuxna gäddor och havsöringar. Vattentrycket genom slitsarna blir även för hårt för mindre och svagsimmande fiskar (läs punkt 1). Slitsarnas kanter är vassa och kan skada fisk. Enligt förbipasserande hade de sett några gäddor mellan två och tre kilo våren 2015 med tydliga skärsår som simmade lojt i poolen uppströms trappan. Det är inte säkert att det är slitsarna som skurit gäddorna, det kan även vara fågeln skarv som ger fiskarna liknande sår vid attack. Närmsta skarvkoloni ligger i Värtan strax utanför Storholmen (Lidingö kommun). Däremot är gäddornas storlek kritisk för att passera de smala och vassa slitsarna.

Bild 4: Nedersta steget är för högt placerat. Notera höjdskillnaden och vattnets tryck genom den allt för smala slitsen.

- **Förläng fisktrappan under stenbron**  
Fisktrappan kan förlängas in under stenbron för att skapa en flackare lutning och därmed minska de allt för stora höjdskillnaderna, t.ex. vid första slitsen (se figur 8). Om fisktrappans mynning i havet skulle gå in under bron skulle även "lockvattnet" bli bättre placerat för att fisk ska välja fiskvägen istället för dammväggen. I samband med en sådan här åtgärd bör även slitsarna göras om och en fast nivå bör sättas istället för dammluckans reglering.

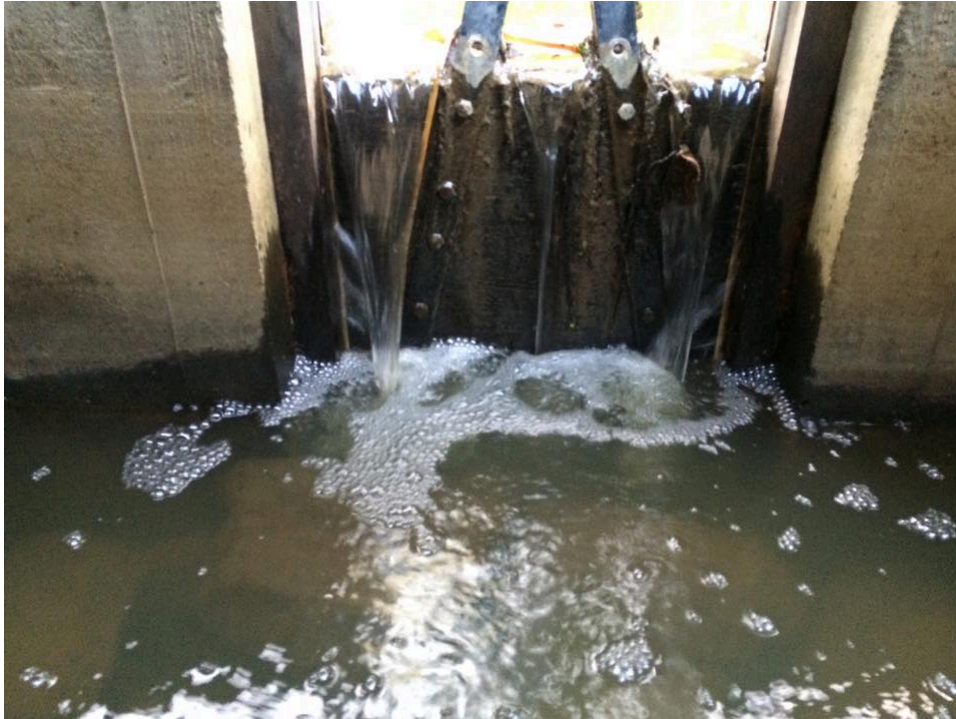
- Fiskvägen sköts manuellt med en dammlucka och poolernas vattennivå regleras manuellt med träplintar. Det krävs att den som sköter trappan har ett öga för vattenståndsförändringar och fiskens vandringsbeteende för att trappan ska fungera bra. Under 2015 var trappan stängd några gånger under både fiskvandringsperiod och lågvattenflöde under sommaren (John Kärki, Tobias Fränstam och Rickard Gustavsson). Mörkertalet för hur mycket dammluckan var helt stängd är troligtvis stort.

Bild 5: Stängd dammlucka sommaren 2015. Foto: John Kärki.

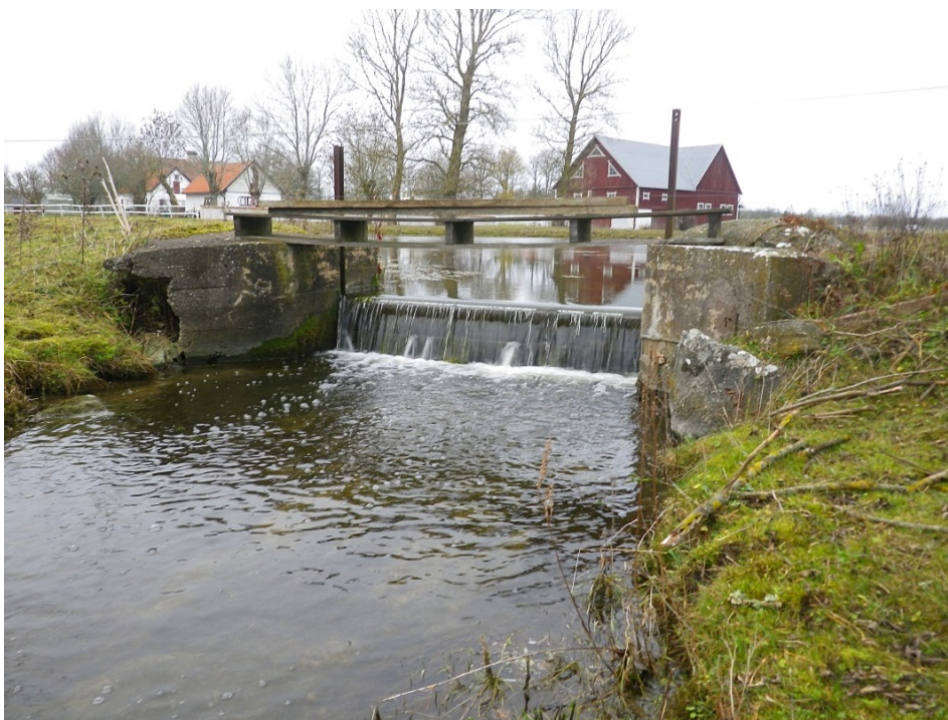
*Bild 6: Exempelbild på vandringshinder.*

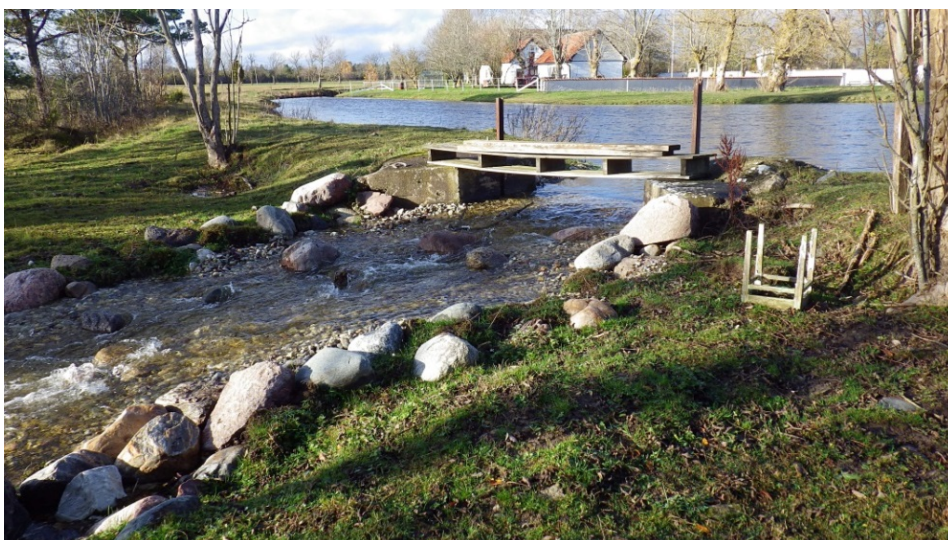
*Bild 7: Samma sträcka som figur 11, efter att vandringshindret trösklats till en porlande strömsträcka. Den tidigare vattenspegeln är kvar.*

- **Sänk dammen och tröskla med storsten**  
Genom att sänka dammen och tröskla med storsten nedströms skulle en forsliknande miljö bildas. Fria vandringsvägar skulle skapas för samtliga arter och åtgärden blir underhållsfri. Dessutom skulle ett porlande strömparti passa in i den vackert blommande slottsmiljön.

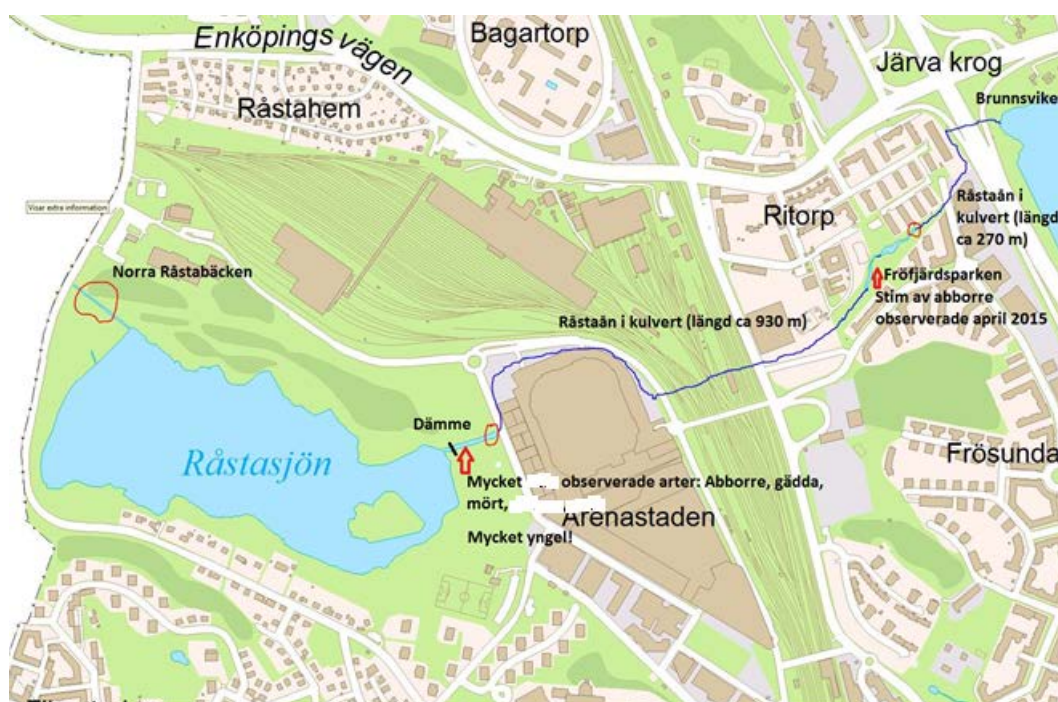
Bild 1: Kartan visar de tre platserna som ryssjorna placerades på under provfisket.

Platserna som fiskades var Råstaån i Fröfjärdsparken, Råstaån nedströms dämnet och norra Råstabäcken.
