# PROVTAGNINGAR I Bällstaån 2013

Dnr 14MB137

Författare: Christer Lännergren  
Rapporten citeras: Lännergren, C. (2014). Provtagningar i Bällstaån 2013. Stockholm Vatten AB.  
Internt Dnr: 14MB137  
Kontaktuppgifter: Stockholm Vatten AB, 106 36 Stockholm  
Telefon: 08-522 120 00  
Webb: [www.stockholmvatten.se](http://www.stockholmvatten.se)

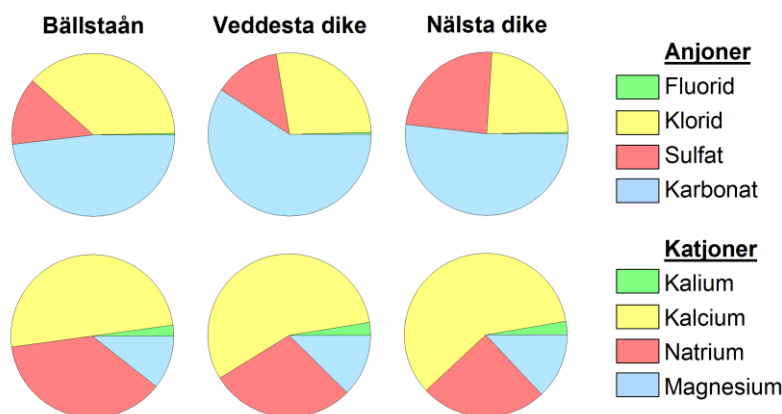
**Figur 23.** Jonsammansättning i Bällstaåns huvudfåra och i Veddesta och Nälsta dike, medelvärden 2013.

Lösta salter utgörs av negativt och positivt laddade joner – anjoner och katjoner. De dominerande anjonerna var klorid (Cl<sup>-</sup>), sulfat (SO<sub>4</sub><sup>2-</sup>) och vätekarbonat (HCO<sub>3</sub><sup>-</sup>); i analyserna ingick också fluorid (F<sup>-</sup>) som förekom i låga halter. Katjonerna dominerades av kalcium (Ca<sup>2+</sup>), natrium (Na<sup>+</sup>) och magnesium (Mg<sup>2+</sup>); halterna av kalium (K<sup>+</sup>) var relativt låga. Jonsammansställningen i de två diken skiljde sig något från sammansättningen i huvudfåran, Veddesta dike genom en större andel karbonat och Nälsta dike genom mindre natrium och en större andel kalcium (Fig 23).
