# Undersökningar av Mälarens botten utanför Lövsta gamla deponiområde, Hässelby, Stockholms kommun

Ingemar Cato & Bernt Kjellin

sept 2012

SGU-rapport: 2012:6

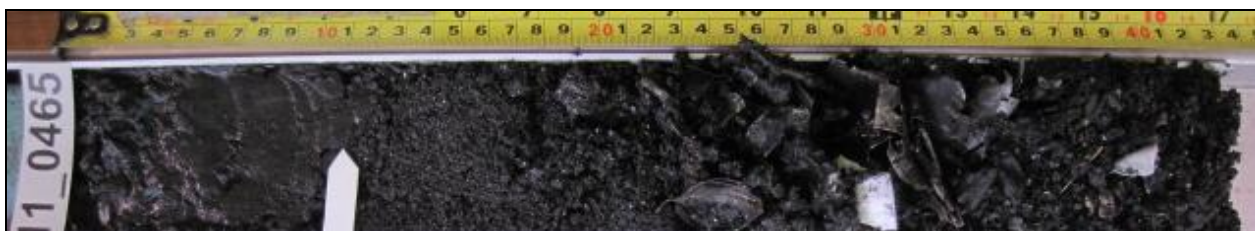
Sedimentkärna utvisande stratigrafin. Pilen markerar övergången mellan lergyttjan och mellansanden/slaggen som överlagrar soporna.

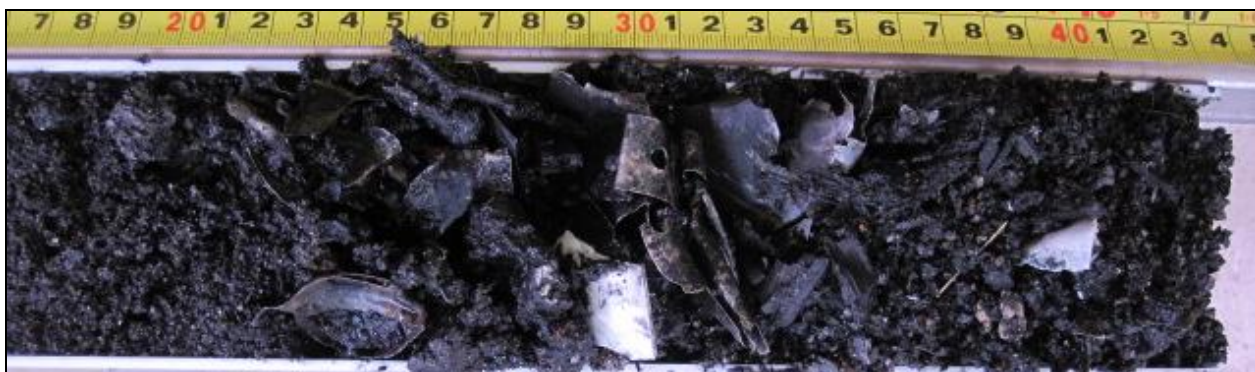
Detaljfoto av soporna

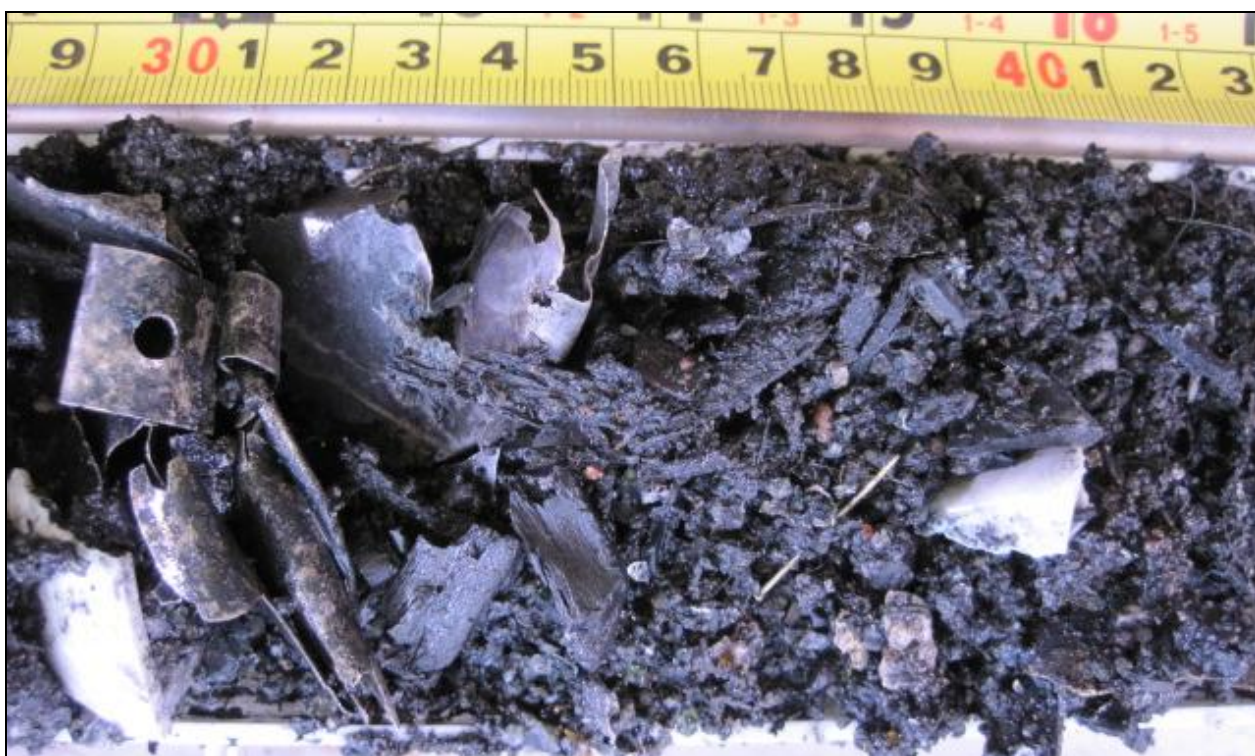
Detaljfoto av soporna.
