# Slutredovisning nya bad

Provtagning vid nya strandbad 2007-2008

En rapport från Miljöförvaltningen

September 2008

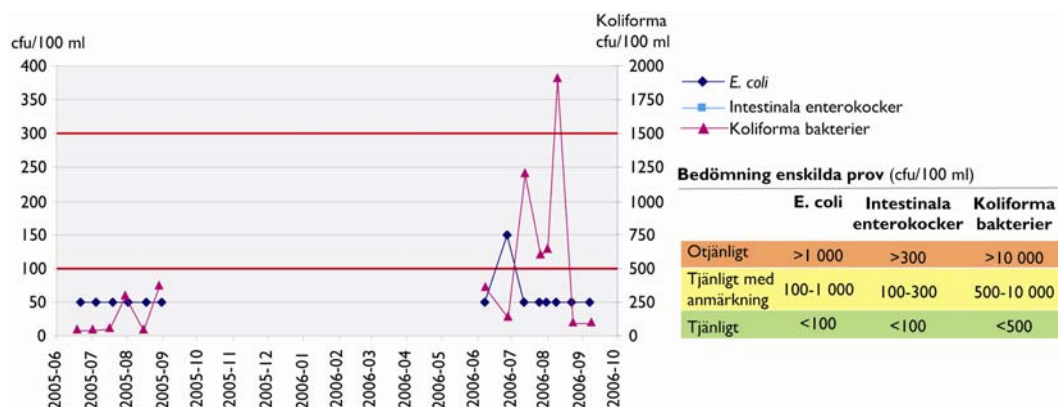
Diagram 3: Badvattenkvalitet för enskilda prov vid Fagersjö 2005-2006.

Under 2005 och 2006 förekom fem prover som bedömts om ”tjänligt med anmärkning”. Samtliga av dessa uppmättes under 2006, varav fyra baseras på halten koliforma bakterier och en på halten *E. coli*. (se diagram 3)

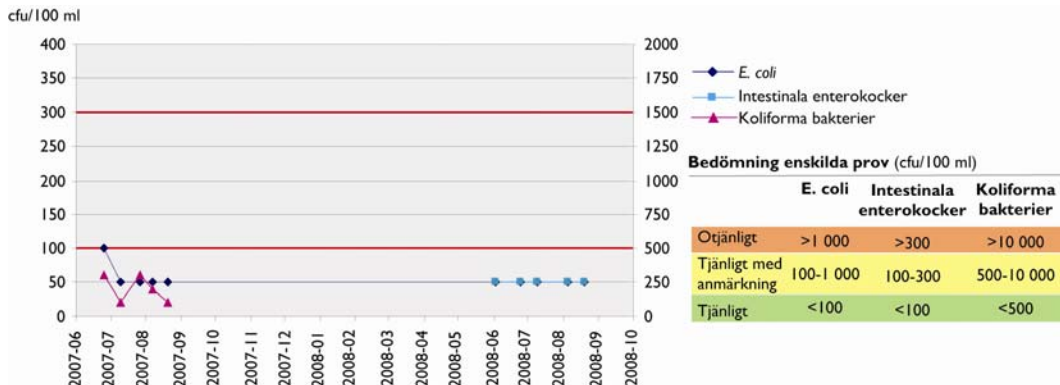
Diagram 4: Badvattenkvalitet för enskilda prov vid Fredhäll 2007-2008.

Under 2007 och 2008 har badvattenkvaliteten varit jämn och god. Samtliga prover har varit tjänliga. (se diagram 4)

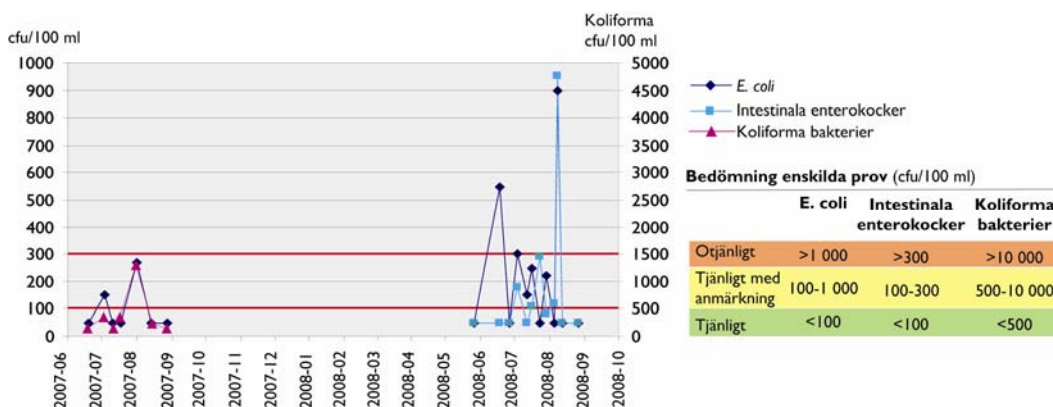
Diagram 8: Badvattenkvaliteten för enskilda prov vid Hässelby strandbad 2007-2008.

Under 2007 och 2008 har badvattenkvaliteten varit relativt ojämn, och har försämrats under 2008. Prover som bedömts om ”tjänligt med anmärkning” har förekommit vid nio tillfällen. Sju av dessa uppmättes under 2008, resterande två under 2007. Under 2008 uppmättes även ett otjänligt prov. För 2008 var enbart fyra av totalt tolv prov tjänliga. (se diagram 8)

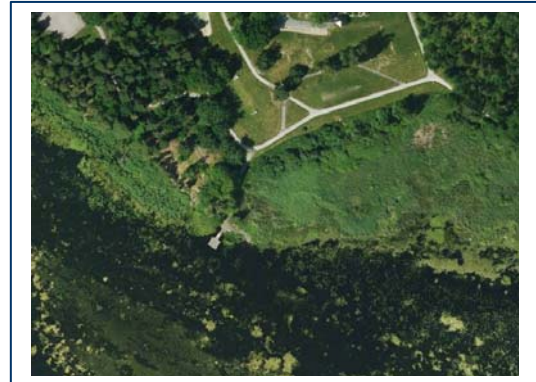
## I Fagersjö

- Storlek: Liten badplats
- Karaktär: Bryggbad, några små klippor.
- Vatten: Magelungen, grund vik (<1,6 m) med dålig vattenomsättning. Litet siktdjup. Under 2005-06 relativt god badvattenkvalitet.
- Algblomning: -
- Vattenväxtlighet: Ja, kraftig flytblads- och undervattensvegetation. Breda vassbälten.
- Bryggor: I liten.
- Byggnader: -
- Dusch: -
- Livräddningsutrustning: -
- Lekplats: -
- Omgivning: Naturmark, skola, villor.
- Tillgänglighet: Gångväg.
- Annat: Utredning för eventuellt bad vid Fagersjö har utförts i omgångar 1997-2005.
- Ansvar: Farsta sdf

Möjliga föroreningskällor: Dagvattenutlopp, känd markförorening av olja i mark och sediment.

Kommentar: Uppskattningsvis hög anläggningskostnad då åtgärder för att muddra stora delar av vattenområdet krävs. Relativt hög driftskostnad då området troligen kommer att ha problem med igenväxning. Intressekonflikt med naturvärden, området klassat som ESKO - ekologiskt särskilt känsligt.

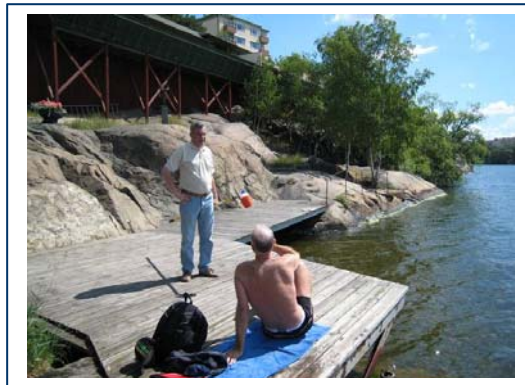
Möjliga föroreningskällor: Båtklubb nära, bräddutlopp, vägar, bebyggelse. I anslutning till platsen har en översiktlig undersökning av markföroreningar genomförts under sommaren 2007. Undersökningen visar att det inte föreligger någon akut risk för människors hälsa inom det undersökta området under rådande markanvändning.<sup>6</sup>

Kommentar: Uppskattningsvis relativt låg anläggningskostnad då badet redan är etablerat. Normal driftskostnad.

Problem	Åtgärd	Ansvarig	Uppskattad kostnad (tkr/år)	
			Anlägga	Drift
Risk för hög bakteriehalt	Bakterieprovtagning	Kungsholmens sdf		12-26
Nedskräpning	Städning, dykning	Kungsholmens sdf		150-500
(Krav enl ny lagstiftning)	Skyltning	Kungsholmens sdf		<50
(Krav enl ny lagstiftning)	Upprätta badvattenprofil	Kungsholmens sdf		35-70
(Krav enl ny lagstiftning)	Löpande översyn, uppdatering av badvattenprofil	Kungsholmens sdf		20
	Årlig rapportering av badkvalitet till Naturvårdsverket, mediakontakt	Kungsholmens sdf		<10
<b>Summa:</b>			-	<b>277-676</b>

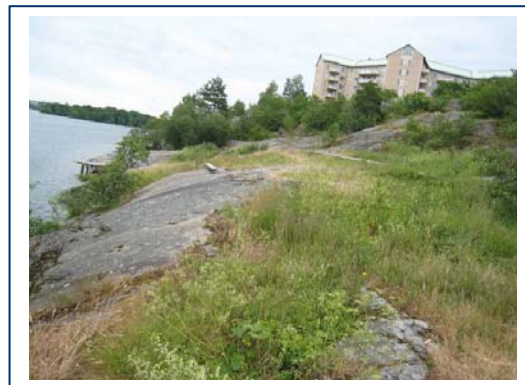
Möjliga föroreningskällor: Fåglar. Bullerstört från Essingeleden. Mycket sjötrafik.

Kommentar: Uppskattningsvis normal anläggningskostnad. Något högre driftskostnad då området är svårtillgängligt.

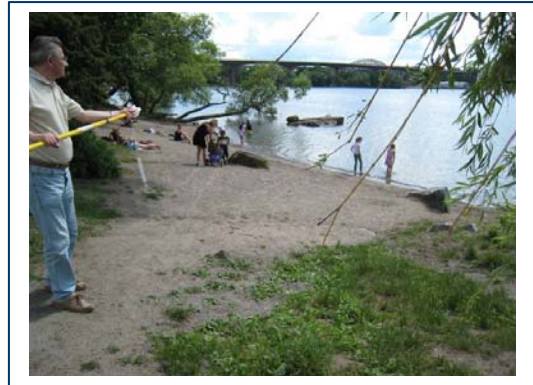
## 4 Tanto

- Storlek: Stor badplats
- Karaktär: Liten sandstrand och klippor, stora gräsytor i Tanto
- Vatten: Årstaviken, öppet vatten. Måttligt siktdjup. Under 2007 tidvis dålig badvattenkvalitet. Trolig orsak felkopplade samt läckande avloppsledningar. Även fåglar och hundar kan ha bidragit.

- Algblomning: -
- Vattenväxtlighet: -
- Bryggor: -
- Byggnader: -
- Dusch: 1 st
- Livräddningsutrustning: Ja, frälsarkrans och stege.
- Lekplats: -
- Omgivning: Parkmark med kolonistugeområden. Nära båtklubb västerut. Flera båtklubbar österut. Nära bebyggelse och vägar.
- Tillgänglighet: Asfalterad parkväg. Nära tunnelbana och bussar vid Hornstull.
- Annat: Minigolfbana nära som har toaletter och kiosk. Farled.
- Ansvar: Södermalms sdf

- Möjliga föroreningskällor: Brädd- och dagvattenutlopp i skärmbassäng väster om badet. Båtklubbar, koloniområdena, bebyggelse, vägtrafik, hundar och fåglar. I anslutning till platsen har en översiktlig undersökning av markföroreningar genomförts under sommaren 2007. Undersökningen visar att det inte föreligger någon akut risk för människors hälsa inom det undersökta området under rådande markanvändning.<sup>7</sup>
- Kommentar: Uppskattningsvis hög anläggningskostnad då åtgärder för att restaurera stora delar av ledningsnätet krävs. Normal driftskostnad då området redan idag städas.

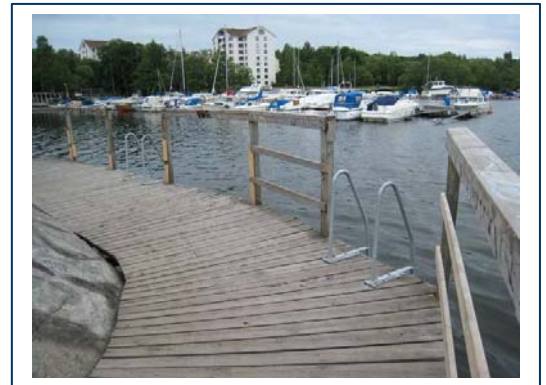
## 5 Örnberget/Hägerstenshamnen

- Storlek: Liten badplats
- Karaktär: Klippbad
- Vatten: Mälaren, bukt – sämre vattenomsättning. Stort siktdjup. Under 2007 god badvattenkvalitet.
- Algblomning: -
- Vattenväxtlighet: -
- Bryggor: Trädäck med badstege
- Byggnader: -
- Dusch: -
- Livräddningsutrustning: -
- Lekplats: -
- Omgivning: Flerfamiljshus, hamn, skog
- Tillgänglighet: Asfalterad väg, Instrumentvägen, ner till flerfamiljshuset. Gångväg längs stranden
- Annat: Djupt. Endast 20 m avstånd till båtarna vid hamnen.
- Ansvar: Hägersten-Liljeholmens sdf

Möjliga föroreningskällor: Båtklubben. Båtuppläggningsplats 100 m från badstegen. Nära Vinterviken med gamla nedlagda miljöfarliga verksamheter. Dagvattenutloppskylt strax innan båtklubben.

Kommentar: Uppskattningsvis relativt hög anläggningskostnad då åtgärder för att säkerställa badandes säkerhet kräver att båtklubbens bryggor flyttas/riktas om. Normal driftskostnad då området redan idag städas.

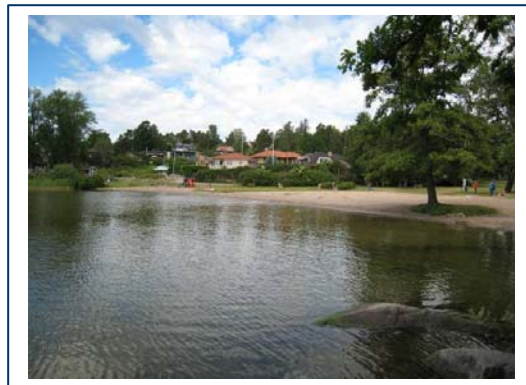
## 6 Hässelby strandbad

- Storlek:** Stor badplats  
**Karaktär:** Liten sandstrand och stora gräsytor.  
**Vatten:** Mälaren, inne i en liten bukt. Stort siktdjup. Under 2007 god badvattenkvalitet.  
**Algblomning:** -  
**Vattenväxtlighet:** Vass  
**Bryggor:** En stenpir med förlängd träbrygga vid scouthuset  
**Byggnader:** 2 torrklosetter, kiosk, scouthus  
**Dusch:** -  
**Livräddningsutrustning:** -  
**Lekplats:** Ja  
**Omgivning:** Villabebyggelse, Fortums fjärrvärmeverk omedelbart öster om badet.  
**Tillgänglighet:** Väg med liten parkering.  
**Annat:** Scotstuga med brunnslock utanför (A). Stora fartyg går in till Fortum. Båtklubb ca 500 m väster om badet. Soptunnor.  
**Ansvar:** Fortum AB

- Möjliga föroreningskällor:** Bebyggelse, Fortums verksamhet, fartyg, båtar, fåglar. En brunn uppe vid parkeringen med luftningsrör. Bräddutlopp österut.  
**Kommentar:** Uppskattningsvis relativt låg anläggningskostnad då badet redan är etablerat. Normal driftskostnad.

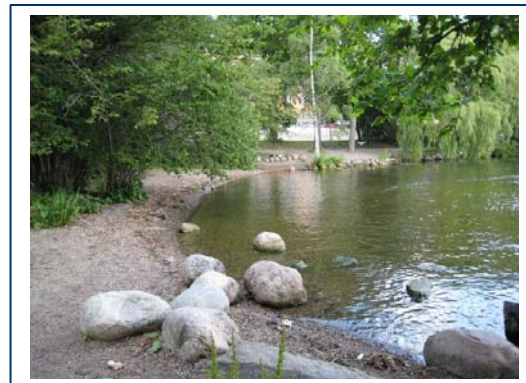
## 7 Rålambshov

Storlek:	Idag ingen badplats, stor park
Karaktär:	Grov sand vid två små stränder, stora stenar, gräsytor i parken
Vatten:	Riddarfjärden. Stort siktdjup. Under 2007 tidvis dålig badvattenkvalitet. Trolig orsak utgör stort närliggande bräddutlopp. Även fåglar och hundar kan ha bidragit.
Algblomning:	-
Vattenväxtlighet:	-
Bryggor:	-
Byggnader:	Torrklosetter i Rålambshovsparken, café/kiosk
Dusch:	-
Livräddningsutrustning:	-
Lekplats:	Ja, i parken
Omgivning:	Parkmark, flerfamiljsbebyggelse, vägar, båtklubb
Tillgänglighet:	Väg ända fram
Annat:	Dagvattenmagasin nära
Ansvar:	Kungsholmens sdf

- Möjliga föroreningskällor: Brädd- och dagvattenutlopp, bebyggelse, dagvattenmagasin med brunn (K) och luftningsrör. Brunnsock (A) i gatan samt dagvattenbrunnar, vägar, båtklubb, fåglar, hundar, buller från vägar. I anslutning till platsen har en översiktlig undersökning av markföroreningar genomförts under sommaren 2007. Undersökningen visar att det inte föreligger någon akut risk för människors hälsa inom det undersökta området under rådande markanvändning.<sup>8</sup>
- Kommentar: Uppskattningsvis hög anläggningskostnad då åtgärder för att restaurera stora delar av ledningsnätet krävs. Normal driftskostnad då området redan idag städas.
- Åtgärdsförslag: Se nästa sida

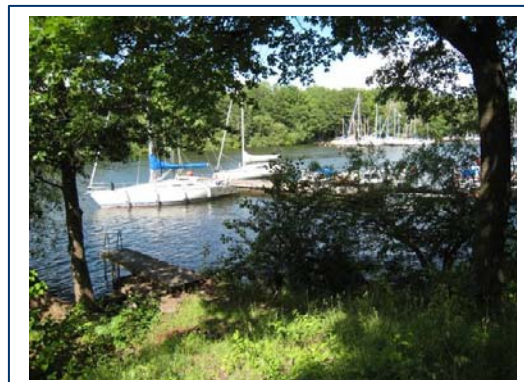
## 8 Reimersholme

Storlek:	Liten badplats
Karaktär:	Liten brygga med badstege, gräsytor, ingen strand
Vatten:	Mälaren. Stort siktdjup. Under 2007 god badvattenkvalitet.
Algblomning:	-
Vattenväxtlighet:	-
Bryggor:	Ja, en liten.
Byggnader:	-
Dusch:	-
Livräddningsutrustning:	-
Lekplats:	-
Omgivning:	Parkmark, båtklubb, flerfamiljsbebyggelse.
Tillgänglighet:	Gångväg längs stranden
Annat:	Farled.
Ansvar:	Södermalms sdf

Möjliga föroreningskällor: båtklubb, fåglar,

Kommentar: Uppskattningsvis normal anläggningskostnad. Normal driftskostnad.

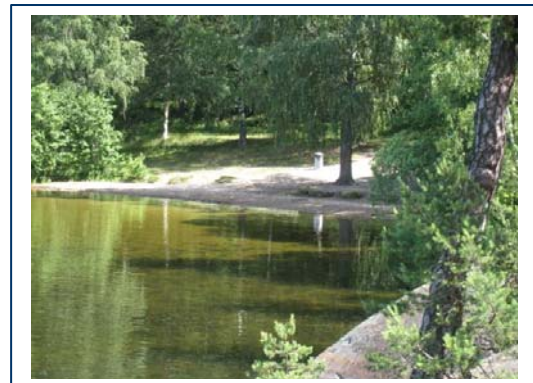
## 9 Skrubba friluftsbad

Storlek:	Medelstor badplats
Karaktär:	Liten naturlig sandstrand, klippor
Vatten:	Drevviken, öppet vatten, liten vik. Litet siktdjup. Under 2007 god badvattenkvalitet.
Algblomning:	Drevviken blommar ibland. Provtagning sker vid Sköndalsbadet.
Vattenväxtlighet:	Vass
Bryggor:	-
Byggnader:	-
Dusch:	-
Livräddningsutrustning:	-
Lekplats:	-
Omgivning:	Skog, isälvsavlagring
Tillgänglighet:	Liten grusväg. Inga parkeringsmöjligheter
Annat:	Sdf städar badet redan nu varje vecka. 4 st soptunnor finns
Ansvar:	Skarpnäck sdf

Möjliga föroreningskällor: Nära skogskyrkogården, minneslund närmast. Ett hus (Fatimagården) ca 250 m uppför backen med eventuellt enskilt avlopp.

Kommentar: Fint bad men dålig tillgänglighet och nära kyrkogård. Uppskattningsvis relativt låg anläggningskostnad då badet redan är etablerat. Normal driftskostnad.
