RAPPORT
2021-10-29

Hydromorfologi inom Igelbäckens avrinningsområde

Biotopkartering och statusklassning

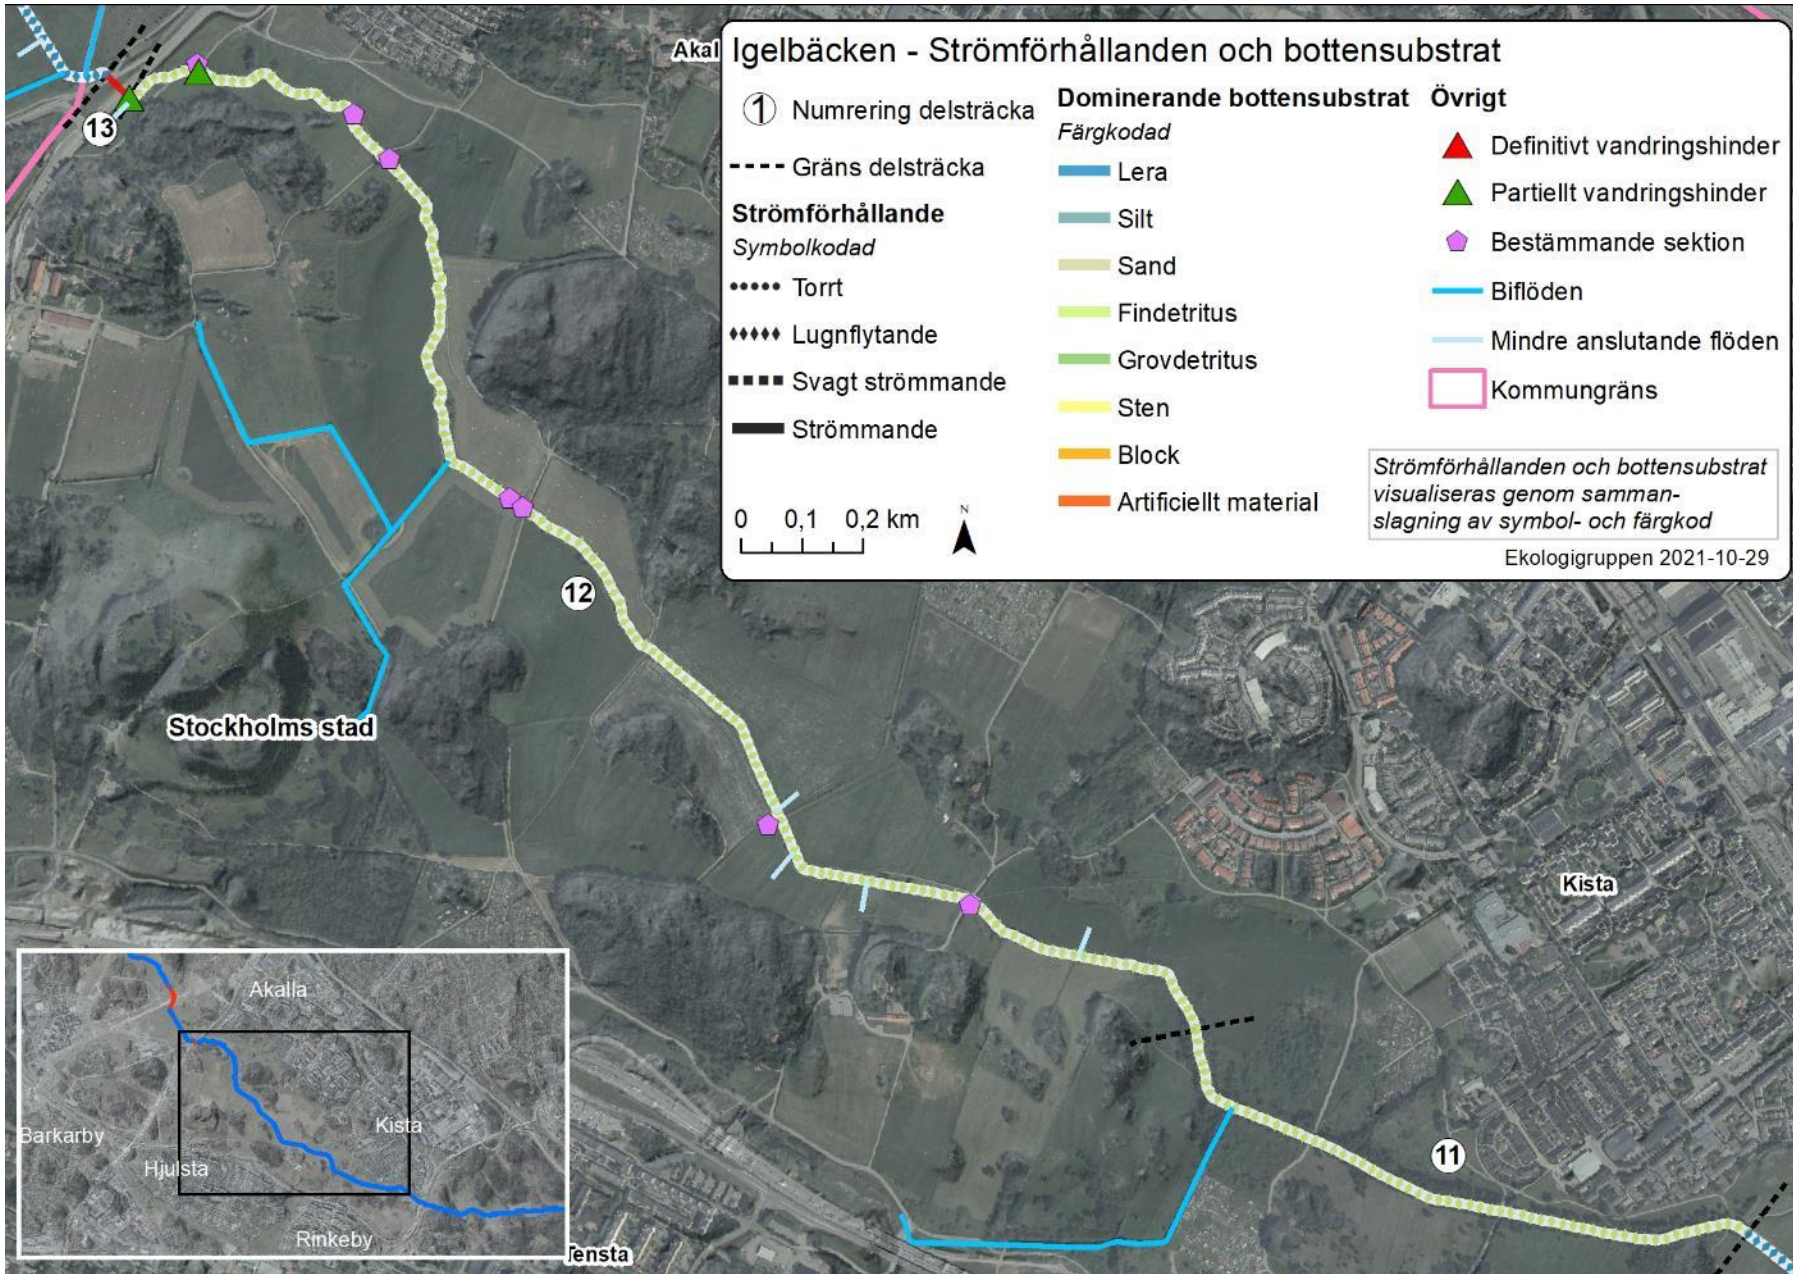
Figur 14. Strömförhållanden och bottenstrukt för Igelbäcken, delsträcka 11–13. Strömförhållande visas med punkter/linje. Punkterna/linjens färg visar bottenstrukt.

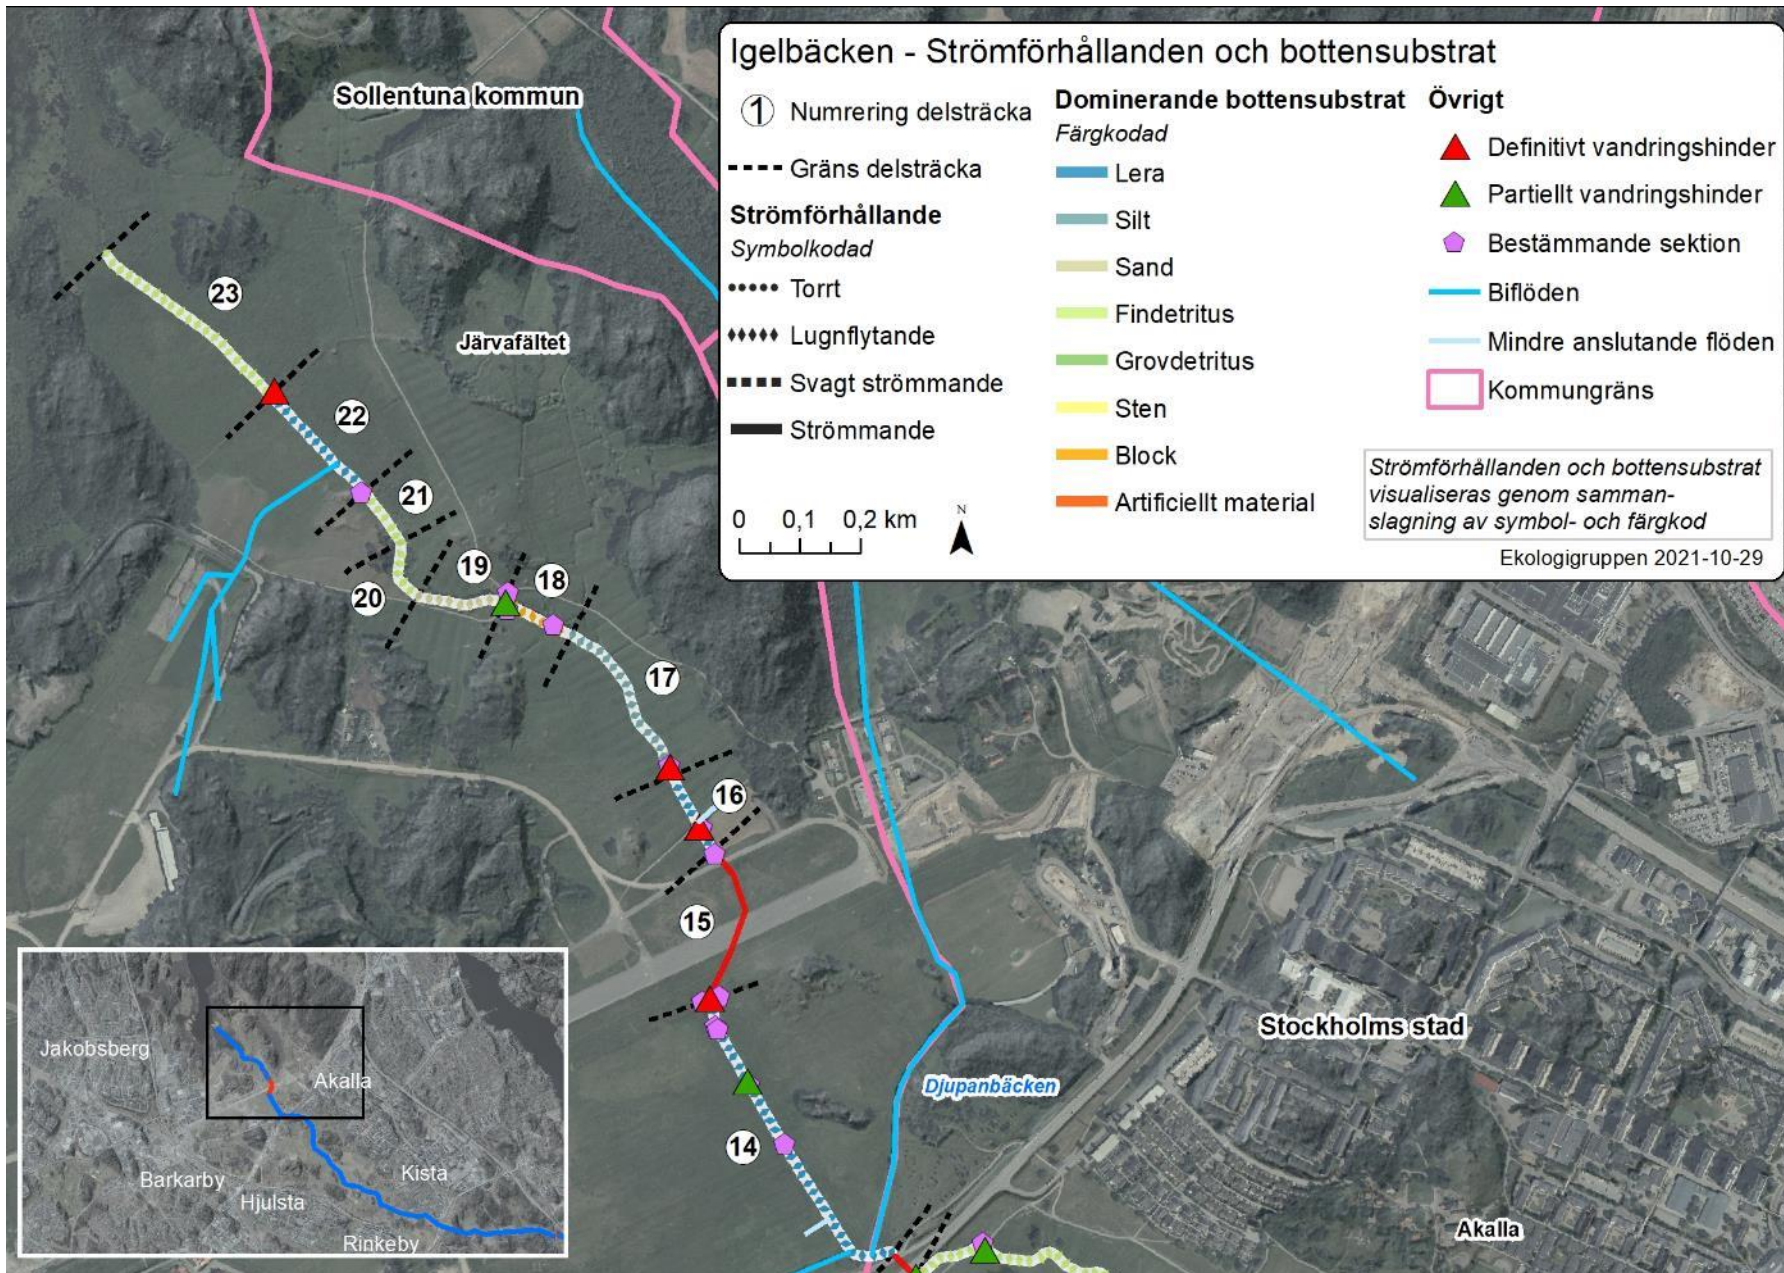
Figur 15. Strömförhållanden och bottenstrukt för Igelbäcken, delsträcka 13–23. Strömförhållande visas med punkter/linje. Punkterna/linjens färg visar bottenstrukt.

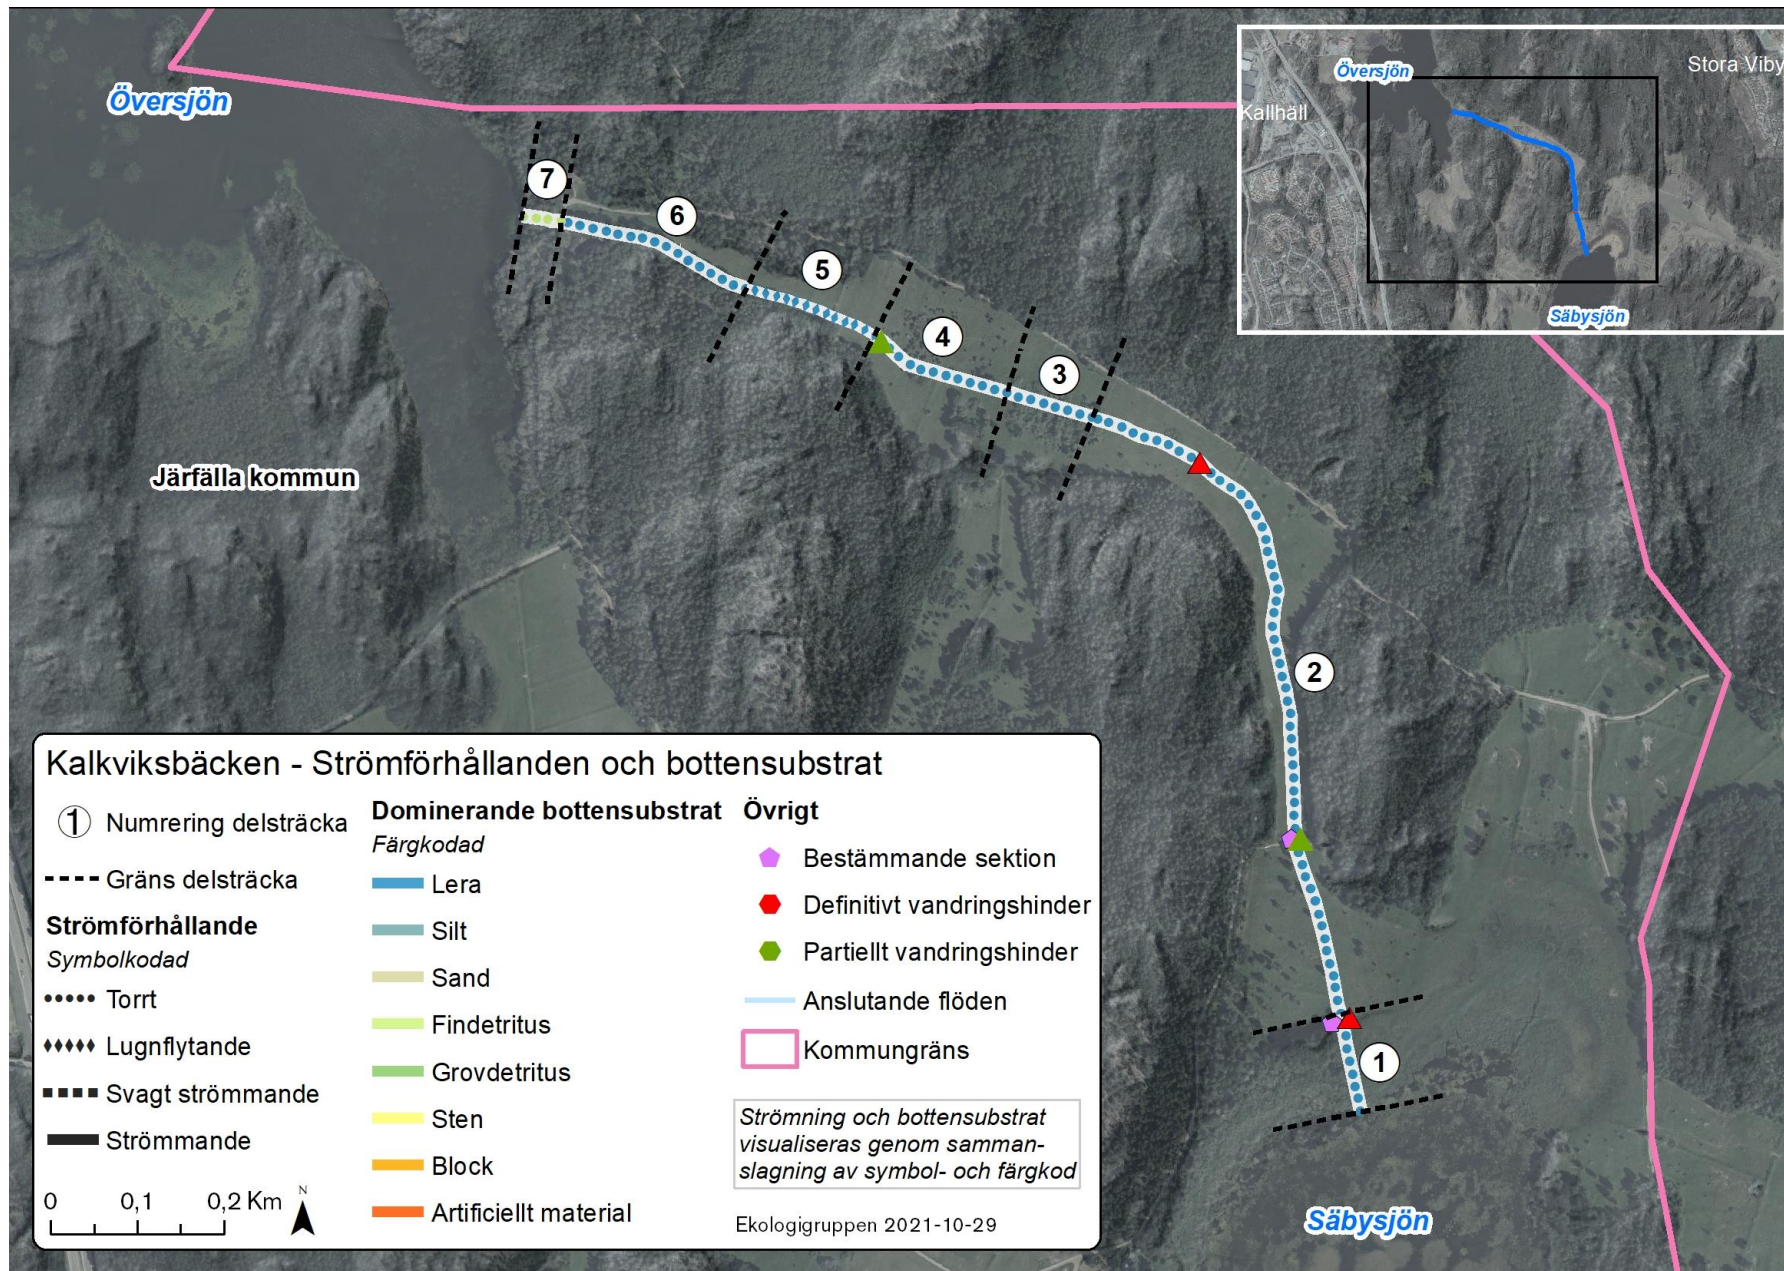
Figur 27. Strömförhållande och bottensubstrat för Kalkviksbäcken. Strömförhållande visas med punkter/linje. Punkterna/linjens färg visar bottensubstrat.

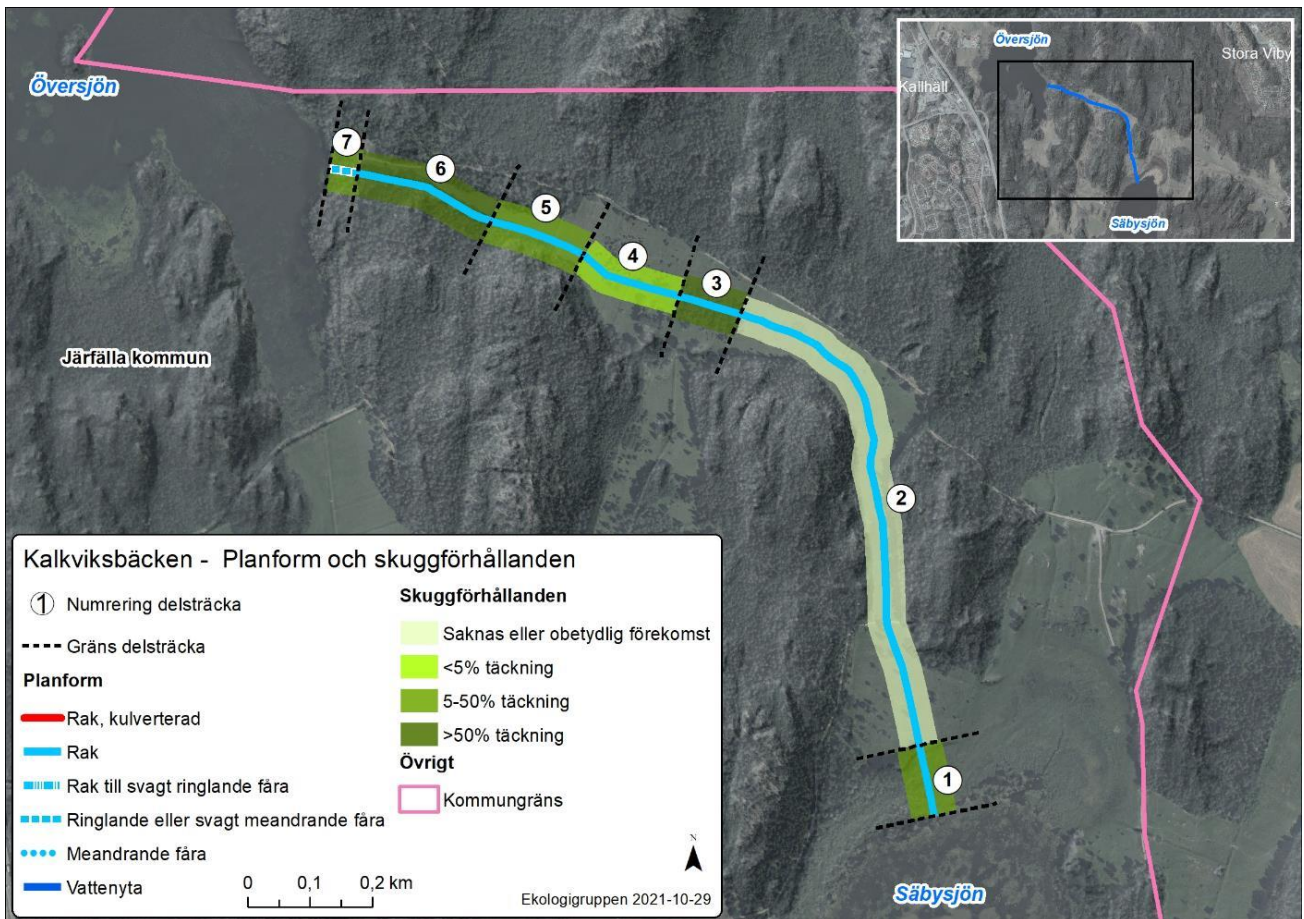
Figur 28. Planform och skuggförhållande för Kalkviksbäcken. För kulverterade delar visas endast planform.
