Igelbäcken

Biotopkartering år 2000

Syftet med rapporten är att beskriva och kvantifiera vattenbiotoper och strandzoner i Igelbäcken och dess biflöden. Vidare är avsikten att lokalisera och dokumentera värdefulla biotoper för skyddsvärda arter (t ex grönling) som påträffats i bäcken. Slutligen lämnar författaren egna förslag till restaurerings- och biotopvårdsåtgärder i och i anslutning till Igelbäcken i hela dess sträckning.

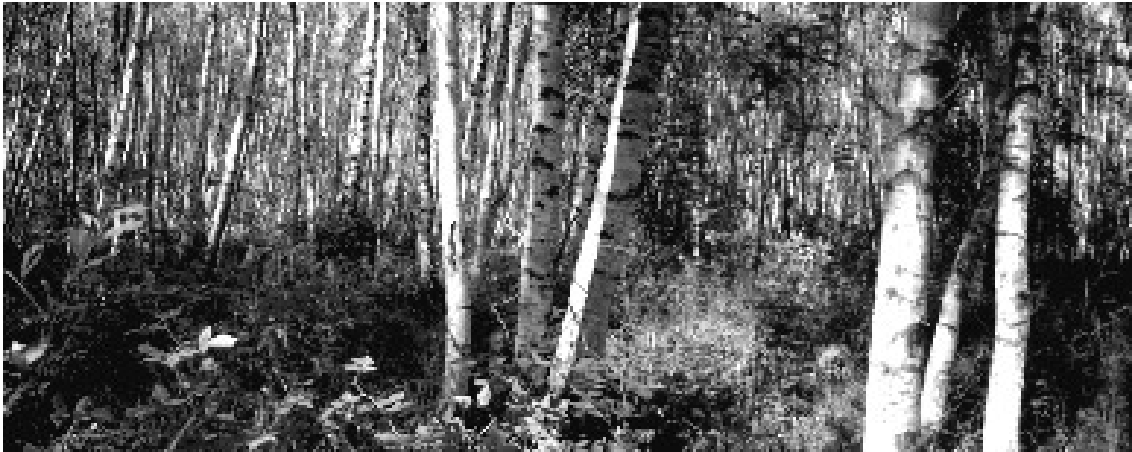
Närmiljön utmed Djupanbäckens stränder domineras av övrig lövskog; främst fuktig björkskog (DjB6-8) som omger bäcken utefter dess norra, övre hälft (tabell 12). Den skogen inkluderar även en trädbevuxen våtmark i anslutning till sjön Djupan (DjB9), se karta 5).

Bild 3. Djupanbäckens norra stränder domineras av fuktig björkskog.

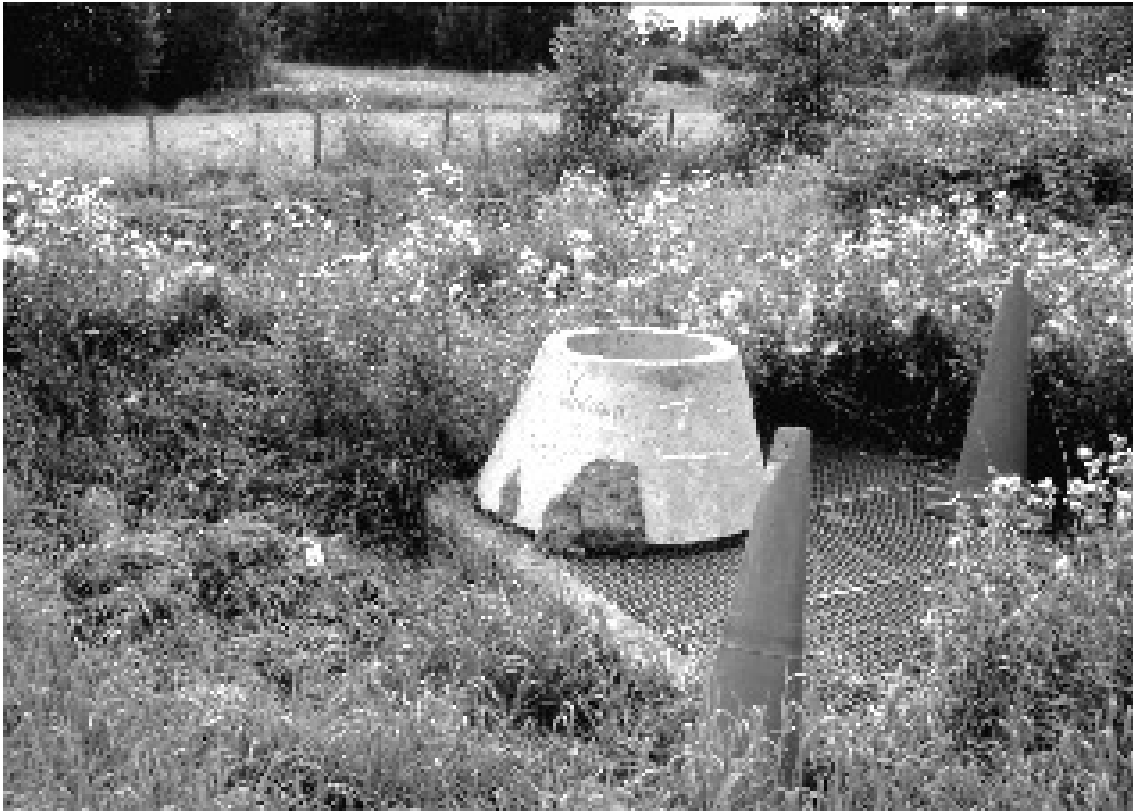
Bild 4. Schaktet ner till dagvattentunneln från Tensta till Järvatunneln ligger alldeles norr om Igelbäcken på delsträcka A14 vid Eggeby.

Några meter norr om Igelbäcken (A14, fig. 4) vid Eggeby finns ett öppet schakt ner till dagvattentunneln som leder från Tensta till Järvatunneln. Att vattenståndet i Igelbäcken skulle kunna bli så högt att detta schakt dränerar bäcken verkar osannolikt. Nivåskillnaden är närmare en meter. Skulle en sådan situation uppstå

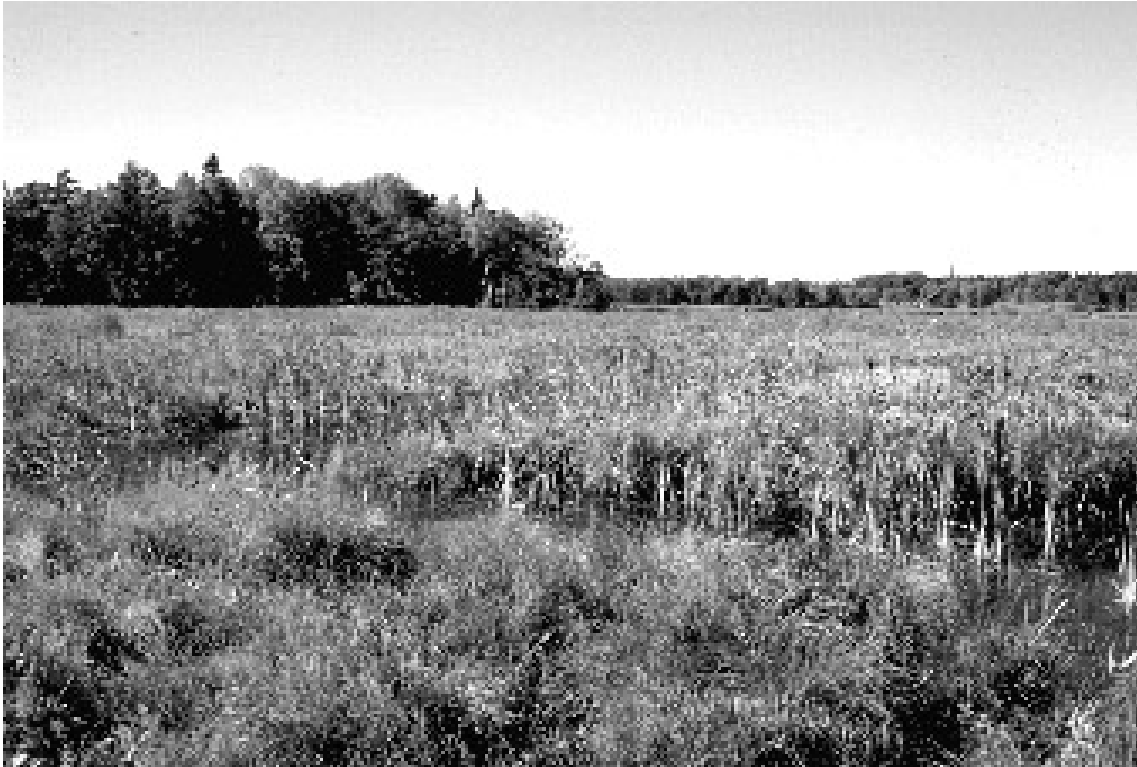
Bild 15. Igelbäckskärret. Här betar highland cattle på sensommaren, med vatten upp till magen. I höger bakgrund skymtar Säbysjön.

Å: Inga åtgärder rekommenderas, utöver bibehållande av nuvarande skötsel av Igelbäckskärret och markerna på B61, B62, B67 och B68. Det är viktigt för faunan av landmollusker att videsnåren sparas [3]. På våren är blommande vide dessutom viktigt för insektsfaunan. A32 (bild 15)

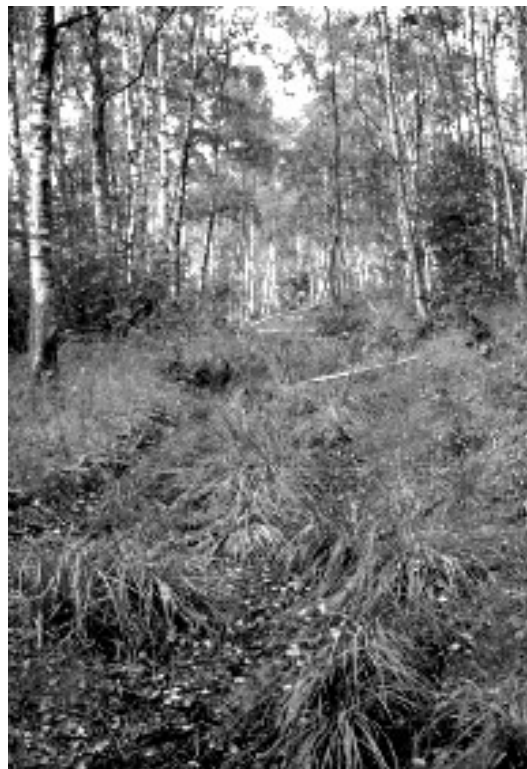
Endast i de övre delarna, runt och strax nedanför Djupan, har den sin ursprungliga karaktär av fuktlövsskog. Allra längst upp övergår marken successivt i den mjukbottenbiotop som omger den öppna sjöytan.

Bild 17. Djupanbäckens övre del, delsträcka A5, sedd i riktning upp mot sjön Djupan. På ömse sidor växer fuktig björkskog.

Å: Bäst vore att lägga igen dikena och delvis också bäcken, och låta skogens mark bli fuktigare eller svämmas över. Dess vattenhållning skulle då öka markant. Samtidigt skapar man en mer intressant miljö av skogen.
