## Igelbäcken

### Biotopkartering år 2000

## **Biotopkartering år 2000**

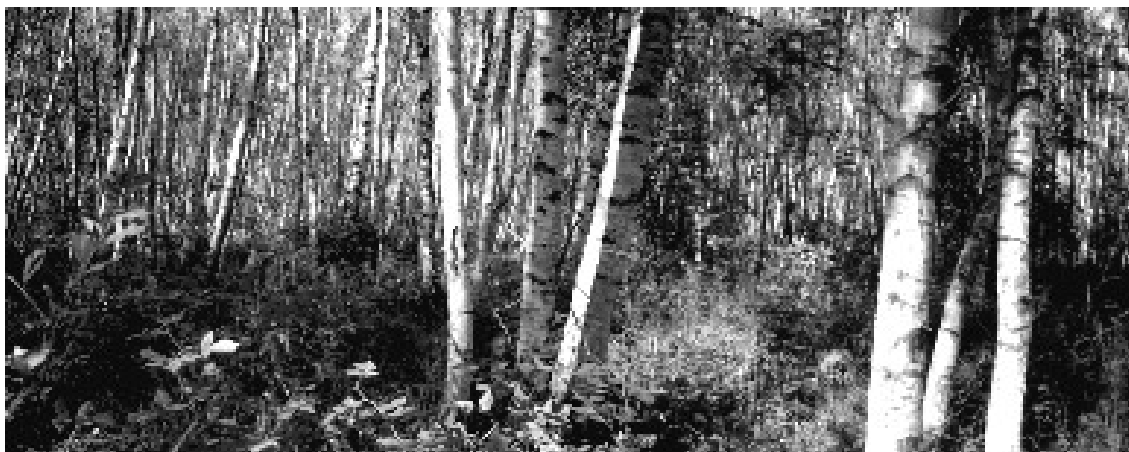
*Närmiljön* utmed Djupanbäckens stränder domineras av övrig lövskog; främst fuktig björkskog (DjB6-8) som omger bäcken utefter dess norra, övre hälft (tabell 12). Den skogen inkluderar även en trädbevuxen våtmark i anslutning till sjön Djupan (DjB9), se karta 5).

Bild 3. Djupanbäckens norra stränder domineras av fuktig björkskog.

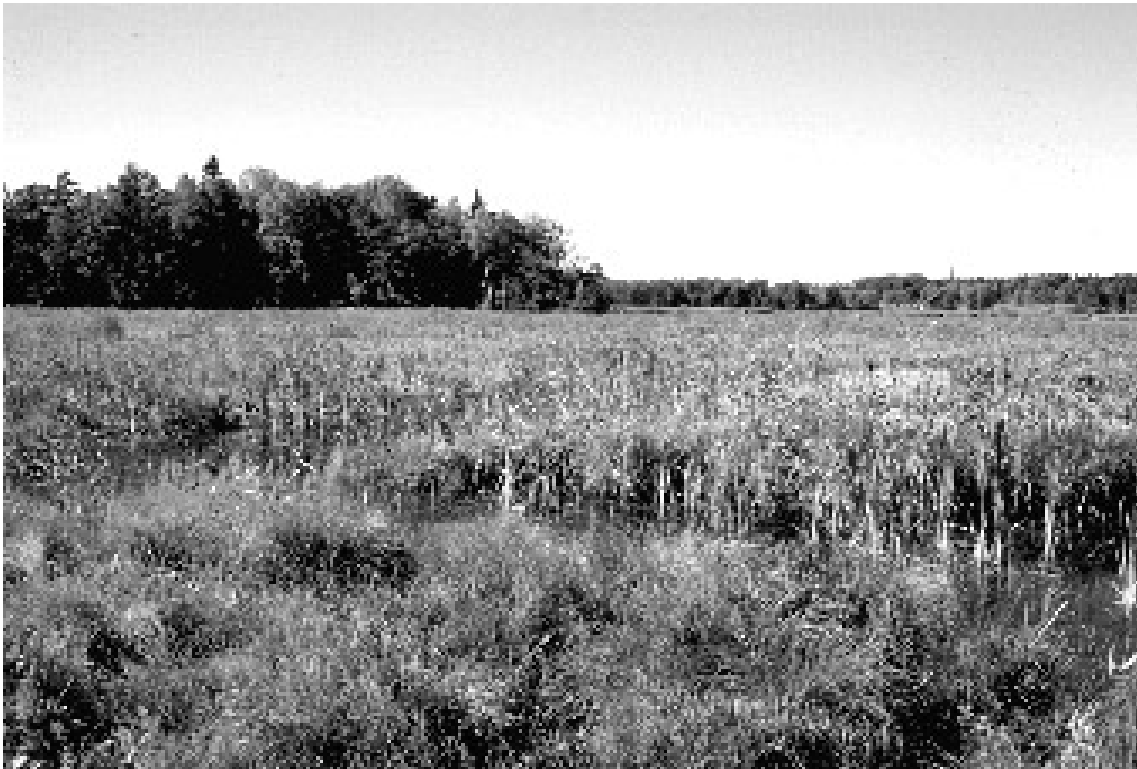
*Bild 15. Igelbäckskärret. Här betar highland cattle på sensommaren, med vatten upp till magen. I höger bakgrund skymtar Säbysjön.*

ret. (Vid denna biotopkartering räknas avsnittet som bäck. Egentligen kan det klassas som kärr eller som en del av Säbysjöns strandzon, se s.19.)

Å: Inga åtgärder rekommenderas, utöver bibehållande av nuvarande skötsel av Igelbäckskärret och markerna på B61, B62, B67 och B68. Det är viktigt för faunan av landmollusker att videsnåren sparas [3]. På våren är blommande vide dessutom viktigt för insektsfaunan. A32 (bild 15)

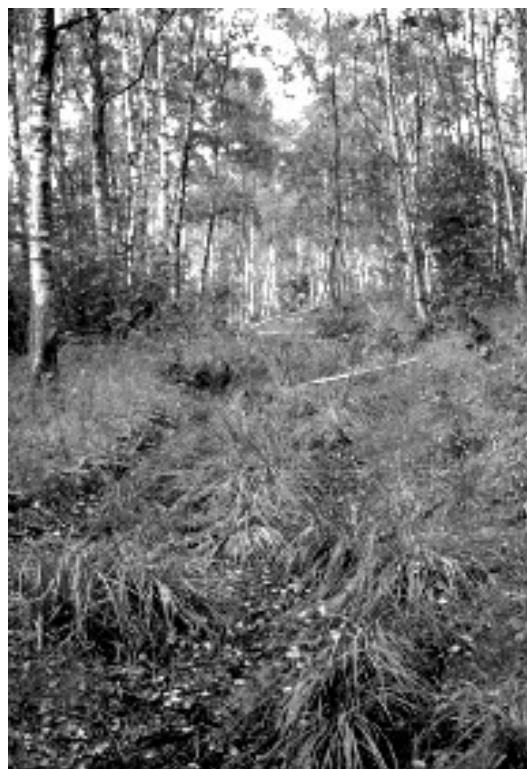
Endast i de övre delarna, runt och strax nedanför Djupan, har den sin ursprungliga karaktär av fuktlövskog. Allra längst upp övergår marken successivt i den mjukbottenbiotop som omger den öppna sjöytan.

*Bild 17. Djupanbäckens övre del, delsträcka A5, sedd i riktning upp mot sjön Djupan. På ömse sidor växer fuktig björkskog.*

Å: Bäst vore att lägga igen dikena och delvis också bäcken, och låta skogens mark bli fuktigare eller svämmas över. Dess vattenhållning skulle då öka markant. Samtidigt skapar man en mer intressant miljö av skogen.
