Elfiske vid fyra lokaler i Bällstaån 2020

En provfiskerapport utförd åt Stockholm Vatten och Avfall

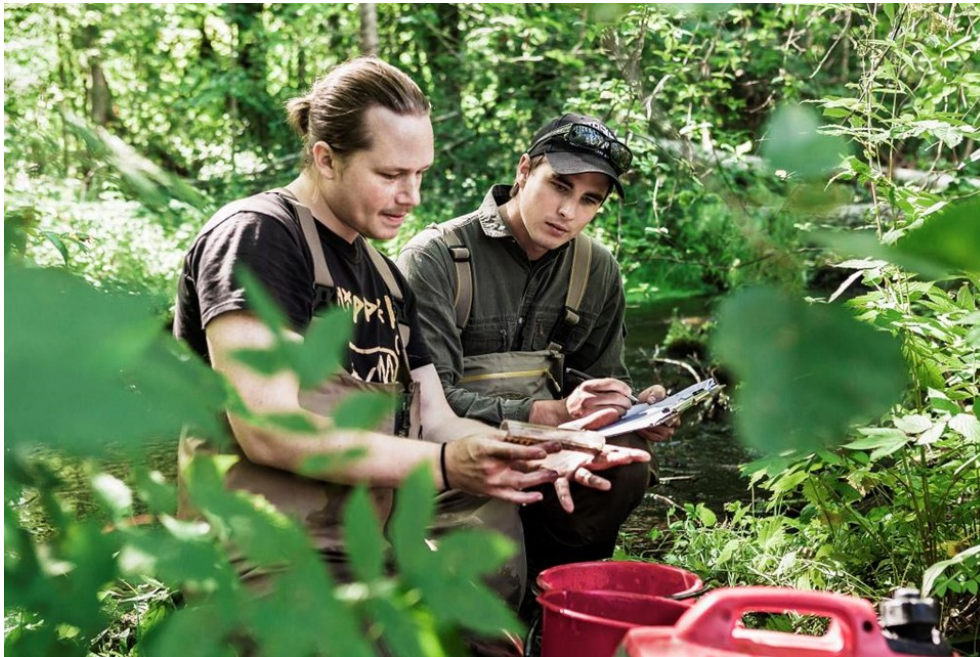
Figur 2: Varje individ artbestäms och mäts i ett fuktat mätrör eller på en mätplatta. Foto: Michael Wzdulski.

Elfiske som metod lämpar sig särskilt bra i mindre vattendrag där det är enkelt att vada och fiskens flyktmöjligheter är begränsade. En förutsättning för elfiskeundersökningar är att vattendragsavsnittet är vadbart (medeldjup < 0,7 m) och inte har för hög vattenhastighet. Den allmänna rekommendationen är att inte använda avstängningsnät och att alltid fiska hela bredden av vattendraget. Förutom en bestämning av förekommande fiskarter erhålls information om fiskens längd (figur 2 och figur 3).

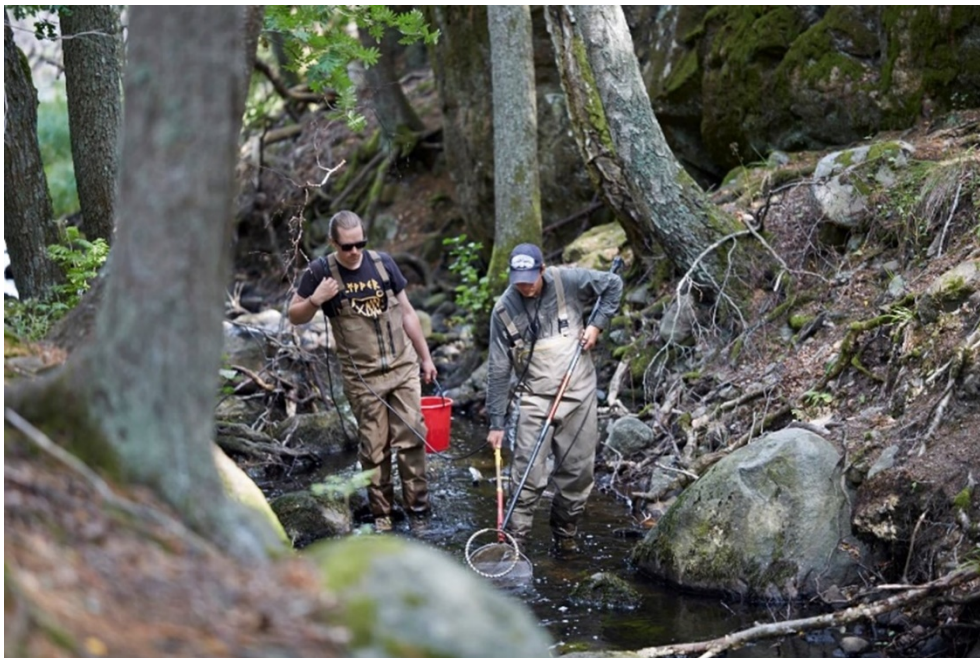
Figur 4: Bilden visar hur ett elfiske bedrivs praktiskt. Pluspolen (anoden) är den runda ringen i bild. Foto: Michael Wzdulski.

Vid elfiske attraheras fisken till pluspolen (anoden) som är formad som en stav med en metallring nederst. Väl framme kan fisken sedan fångas med en håv (figur 4).

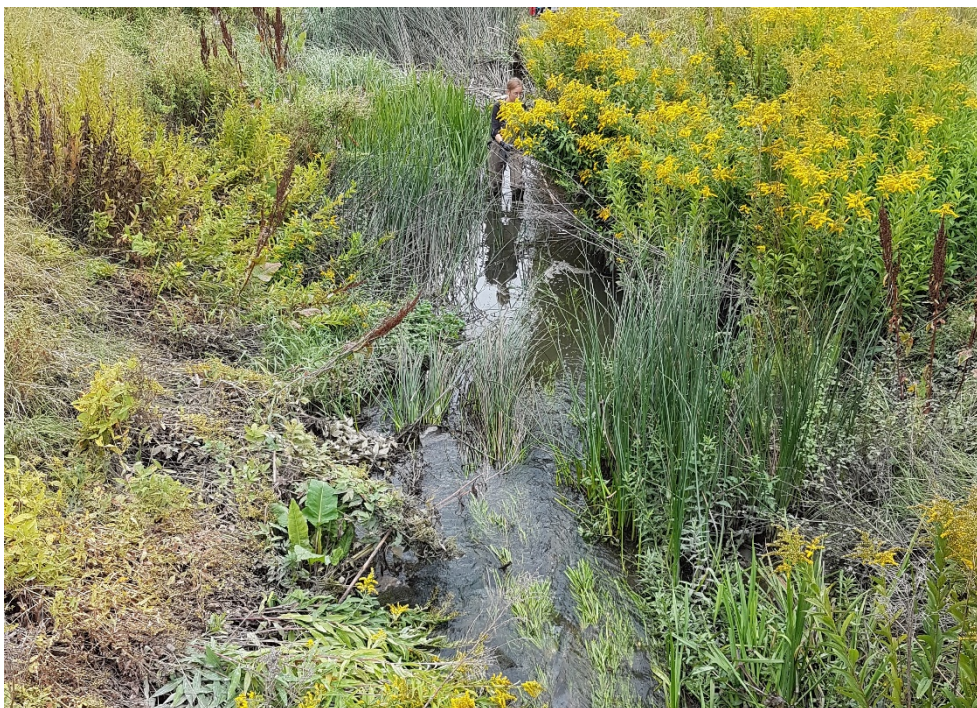
Figur 9. Elfiskelokalen sedd från slutpunkten. Stora mängder kanadensiskt gullris syns längs strandkanterna.

Lokalen utgörs av en 25 meter lång svagt strömmande till strömmande sträcka strax nedströms Vålberga i Järfälla kommun (Figur 8). Ån gränsar här åt ena sidan till ett koloniområde och åt andra sidan av en gång- och cykelväg. Bottensubstratet domineras av fint sediment med inslag av grus samt sten och sträckan avslutas i en vägtrumma. Uppströms sträckan genomfördes vid elfisketillfället större byggnadsarbeten och över ån löper länsväg 275 vilket sammantaget bör bidra till en hög belastning av både sediment och miljöskadliga ämnen. En stor förekomst av den invasiva växtarten kanadensiskt gullris (*Solidago canadensis*) noterades längs åns kanter (Figur 9).

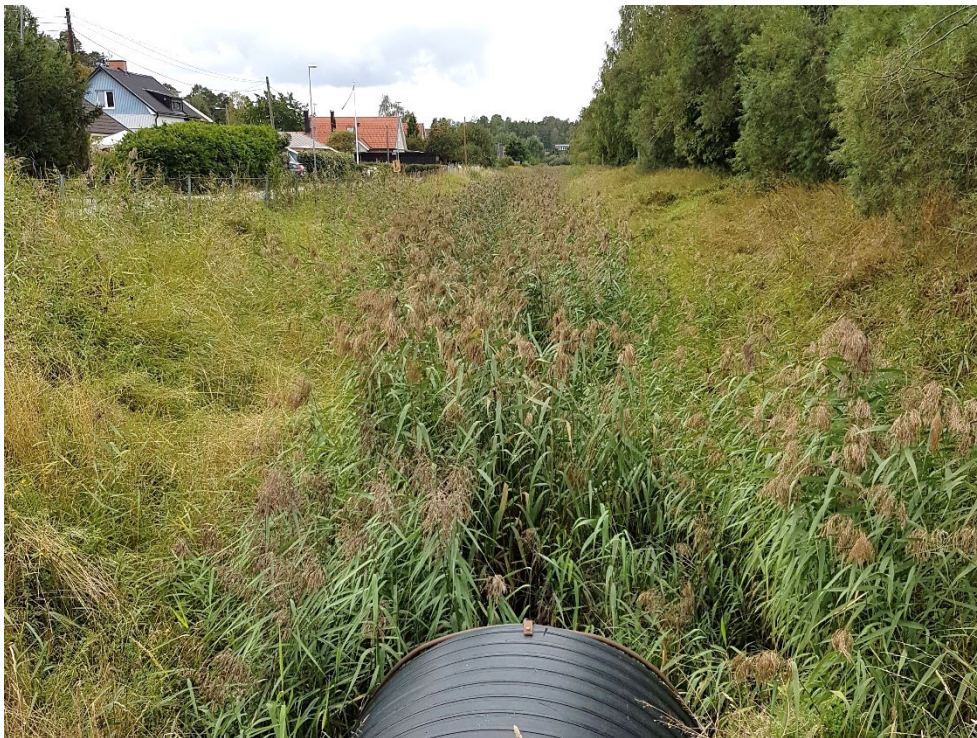
Figur 12. Lokalen sedd från startpunkten.

Veddestabäcken är ett av Bällstaåns två tillflöden. Elfiskelokalen i bäcken utgörs av en 20 meter lång rätad sträcka som avslutas en kulvert (Figur 11). Närmiljön domineras av artificiell mark och åfåran är kraftigt överfördjupad. Hela sträckan vadades men genomförandet försvårades av att åfåran vid elfisketillfället var kraftigt igenväxt av bladvass (*Phragmites australis*) (Figur 12).
