RAPPORT

MILJÖFÖRVALTNINGEN, STOCKHOLM STAD

Underlag till Åtgärdsprogram Judarn

DAGVATTEN, SJÖAR & VATTENDRAG

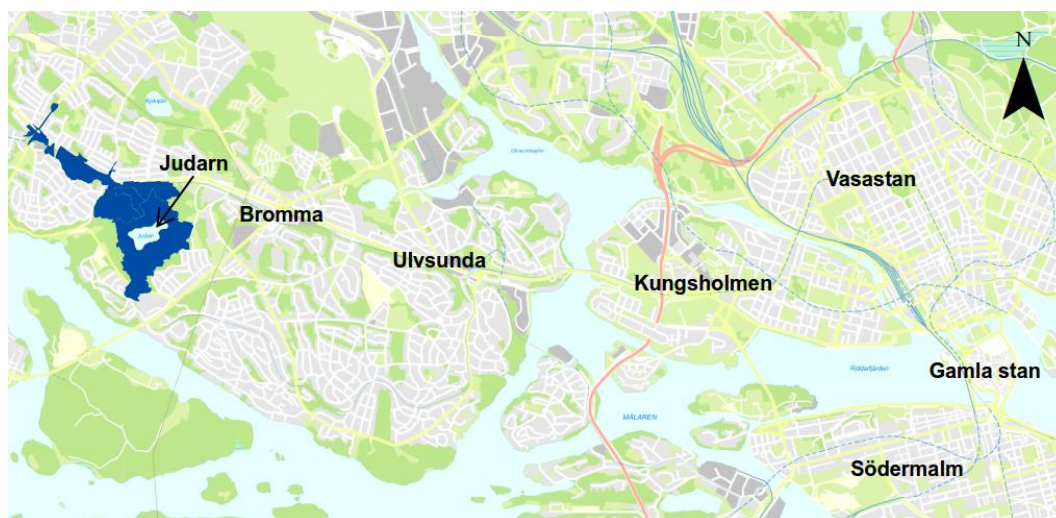
Figur 1 - Judarn med tillrinningsområde (blått område) utmarkerad i västra delen av Stockholm.

Judarn är en sjö belägen i västerort inom Stockholm stad med ett tillrinningsområde på ca 80 ha (Figur 1). Sjöytan är 7,4 ha och medeldjupet ligger på 2,7 m medan största djupet är 3,7 m. Omsättningstiden är ungefär 11 månader (Stockholm Stad, 2000).

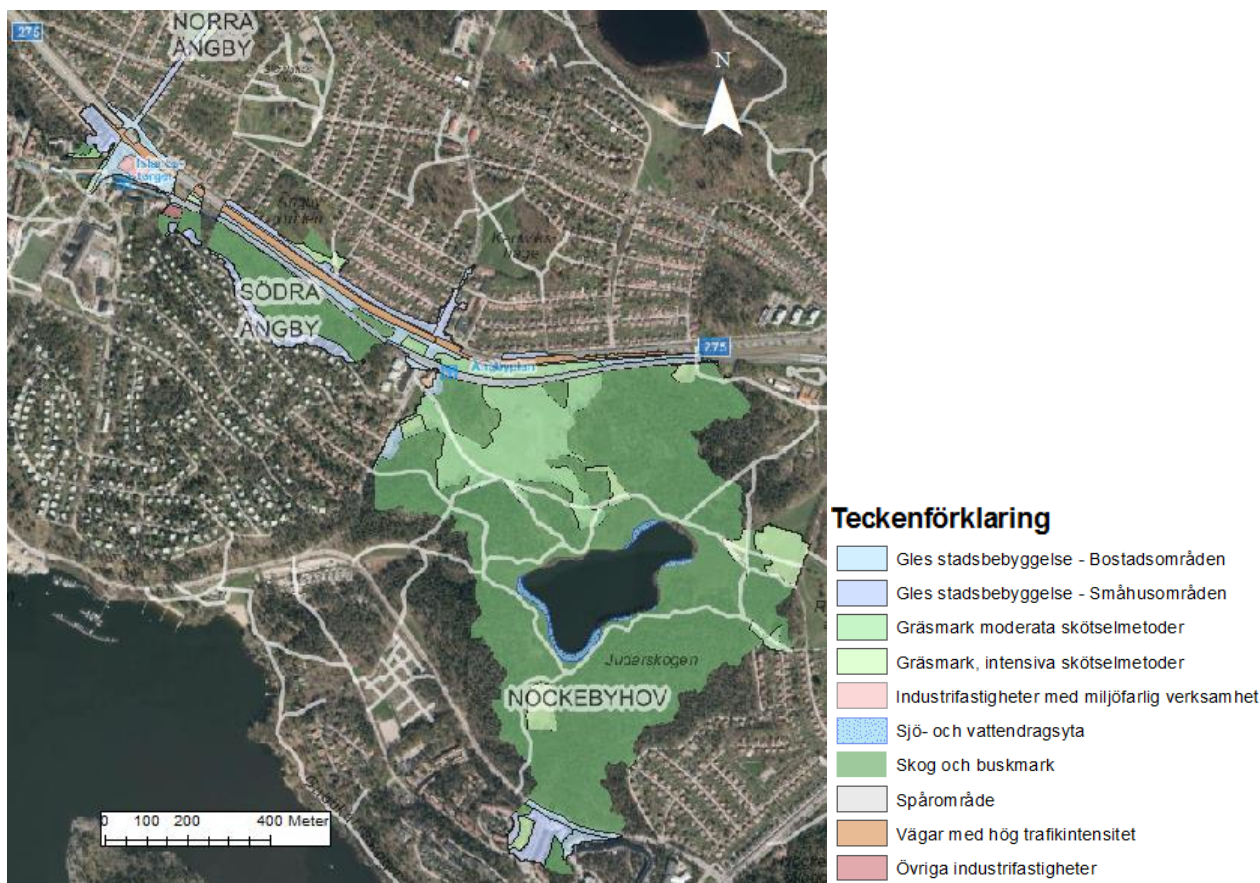
Figur 3 - Judarns avrinningsområde med markerade markanvändningstyper. För större upplösning se Bilaga 1b.

Största andelen av hela tillrinningsområdet utgörs av naturområden bestående av skog- och buskmark (54 ha), gräsmark med moderata skötselrutiner (9,4 ha) och gräsmark med intensiva skötselmetoder (3,8 ha). Gles stadsbebyggelse i form av bostadsområden (3,9 ha) och småhusområden (4,9 ha) utgör ca 11 % av området. Även vägar med hög trafikintensitet (2,2 ha) och spårområde (2,2 ha) finns inom tillrinningsområdet (Figur 3).

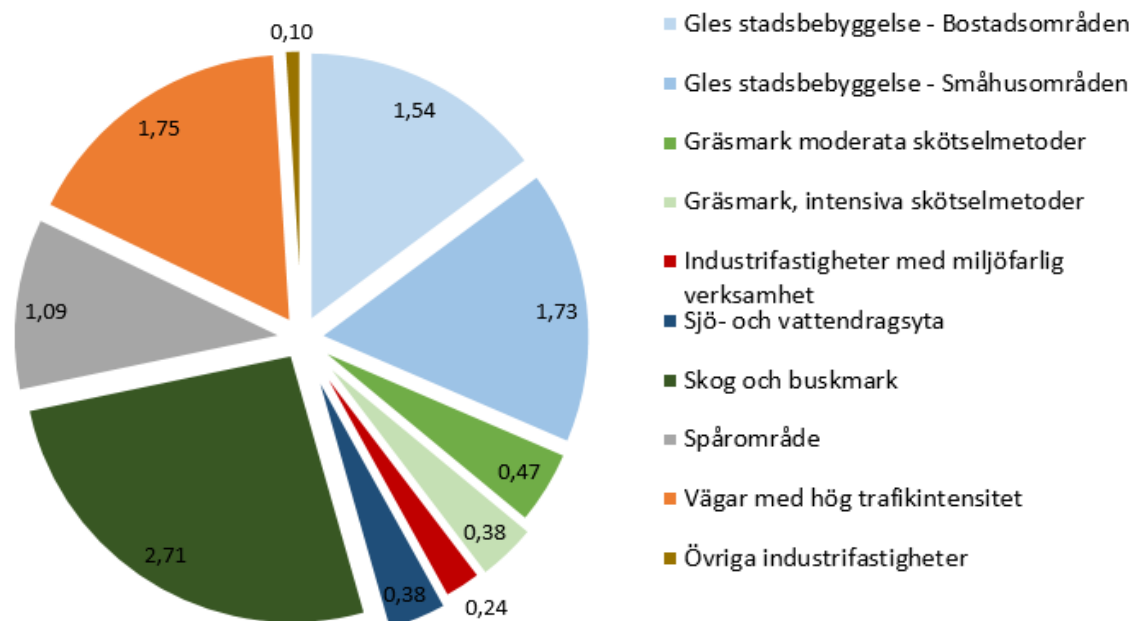
Figur 4 - Reducerad area (avrinningskoefficient* yta per markanvändningstyp) för Judarn. Ytor är angivna i hektar.

Den största avrinningen till Judarn kommer från skog- och buskmarksområdet (2,71 ha) trots att dessa områden har en låg avrinningskoefficient. Därefter kommer jämförbara mängder dagvatten från vägar med hög trafikintensitet (1,75 ha) och bostadsområde (1,73 ha) medan småhusområdena bidrar med nästan lika mycket (1,54 ha). En betydlig del av avrinningen kommer även från spårområden (1,09 ha) som finns i avrinningsområdets norra del (Figur 4).

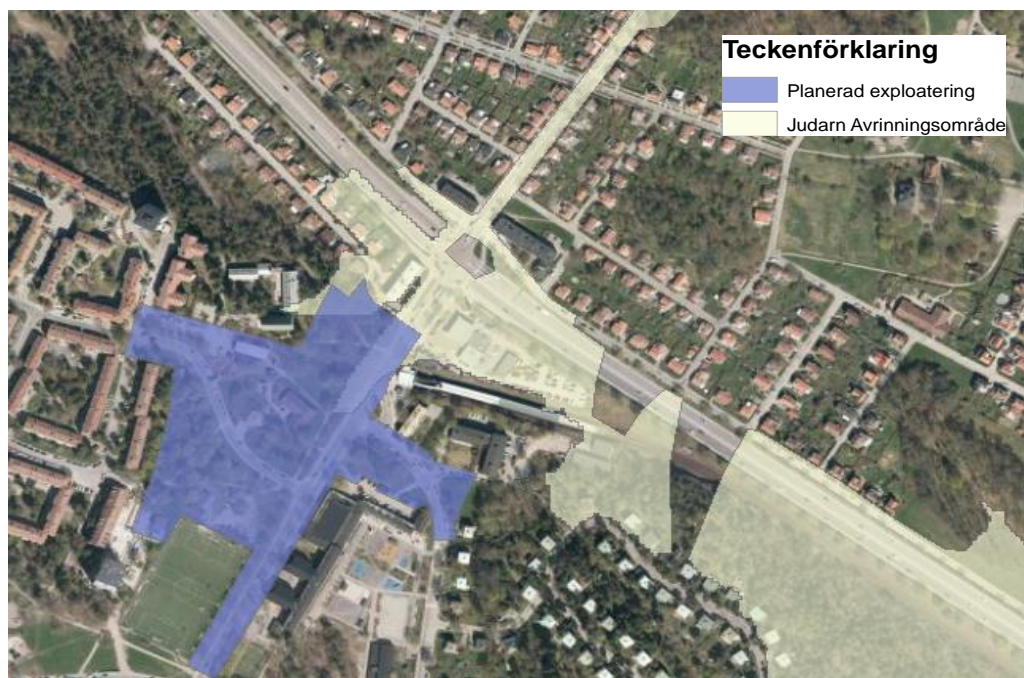
Figur 6 - Planerad bebyggelse vid Islandstorget som överlappar till viss del med Judarns avrinningsområde.

En planerad bebyggelse vid Islandstorget och Blackebergsvägen (Nya Islandstorget, Blackeberg 3:1) överlappar delvis med tillrinningsområdet för Judarn (Figur 6). I detta område planeras sammanlagt 523 st hyresrätter, bostadsrätter och studentlägenheter (Stockholm stad, u.d.). Den förändring som planeras på den yta där planområdet överlappar med tillrinningsområdet bedöms försumbar. Det har antagits att det planerade planområdet kommer avvattnas till en annan recipient än Judarn. Detta planarbete har därför inte påverkat de belastningsberäkningar som gjorts på tillrinningsområdet.

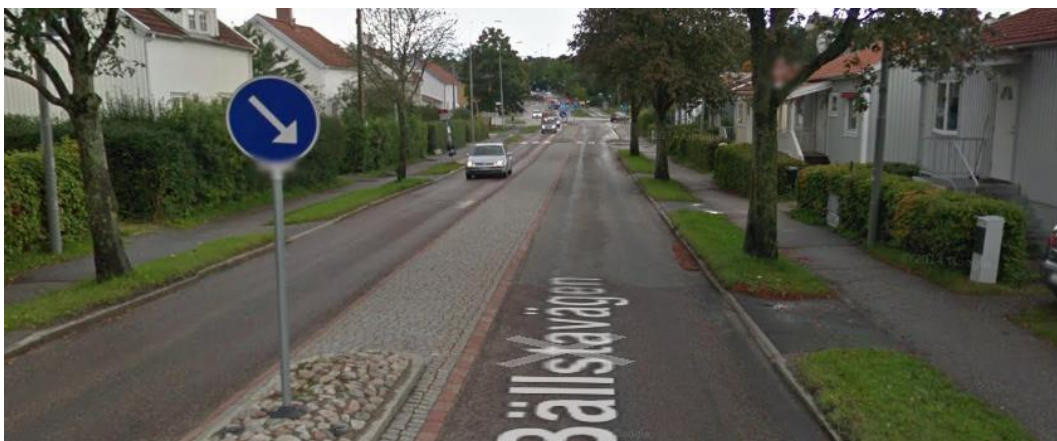
Figur 9 - Bällstavägen med gräsytor på vardera sida av vägen där nedsänkta växtbäddar skulle kunna placeras för att ta hand om framförallt vägdagvattnet.

I norra delen av Judarns avrinningsområde finns en vägsträcka av Bällstavägen som har en ÅDT på 9800. Längs med denna vägsträcka finns gräsbeklädda stråk med träd. Dessa är ca 1,7 m breda och den totala längden med gröna ytor är på den västra sidan ca 214 m och på den östra sidan av vägen ca 193 m (Figur 9). Marken utgörs av glacial och postglacial lera (SGU, 2016). Vägen verkar idag enbart avvattnas via två brunnar vid korsningen till Bergslagsvägen. Inga fler brunnar är synliga på vägsträckan som ingår i avrinningsområdet och då vägen sluttar mot korsningen är detta möjligt.

De gröna ytorna nära vägen ger bra utrymme och placering för att ta hand om vägdagvattnet. Genom att anlägga växtbäddar på båda sidor om vägen med en sammanlagd längd på 130m (1,7m bredd) kan ett 20 mm regn som faller på vägen tas omhand. Vattnet kan ledas till växtbäddarna genom släpp i kantsten.

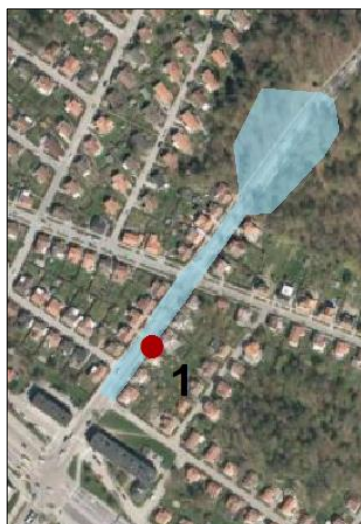
- 1. Nedsänkta växtbäddar, Bällstavägen
- Avrinningsområde

Totalt beräknas en area på ca 0,9 ha kunna avledas till växtbäddarna, där den absoluta majoriteten består av vägdagvatten men till viss del kan avrinning från skog och gräsytor avrinna i vägens norra del (Figur 10).

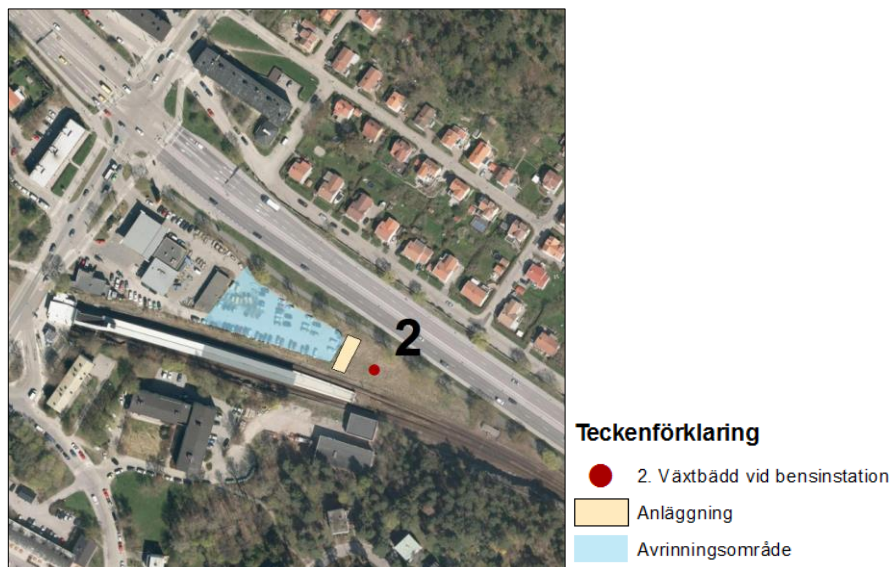
Figur 12 - Avrinningsområdet till åtgärdsförslag 2 där 150 m² växtbädd kan placeras vid parkeringsplatsen.

En lämplig anläggning för att ta hand om dagvattnet från parkeringsplatsen är att anlägga en större växtbädd. Då det finns plats för att anlägga en större yta dimensioneras den här växtbädden för att utgöra 10 % av avrinningsområdets reducerade area och görs grundare. Istället för 40 cm mellan växtbädd och bräddutlopp dimensioneras den här med 20 cm. Anläggningen beräknas därav behöva uppta en yta på ca 152 m² för att kunna ta hand om ett 20 mm regn som faller på avrinningsområdet (Figur 12).

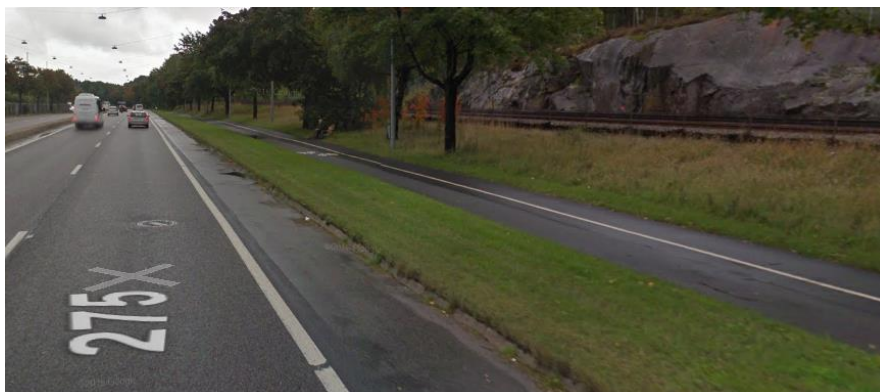
Figur 13 – Figur Bergslagsvägen, södra sidan. Källa Google maps.

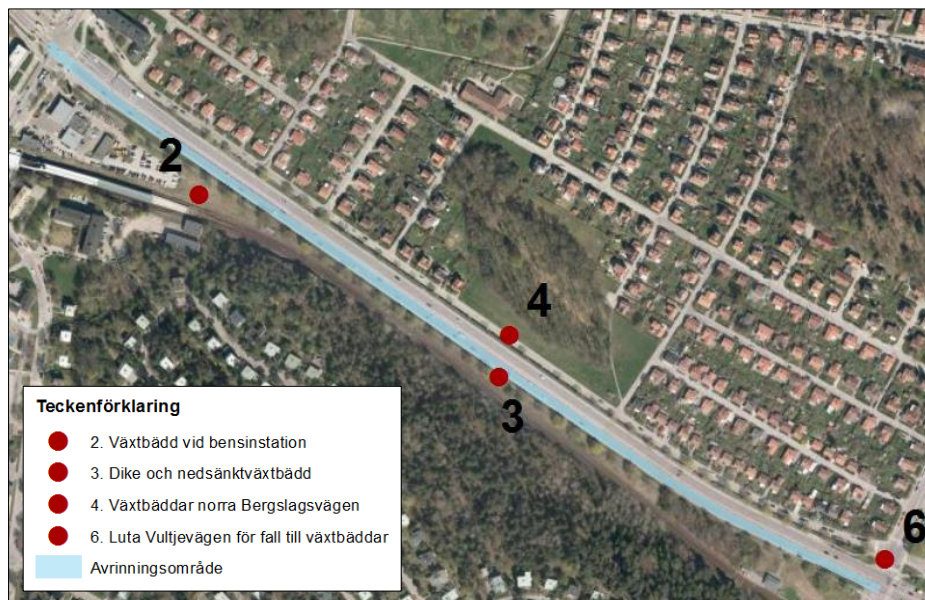
Figur 15 - Avrinningsområde till åtgärdsförslag 3 bestående av dike och växtbäddar längs med södra sidan av Bergslagsvägen.

Anläggningen kommer ta hand om dagvatten från den södra halvan av Bergslagsvägen, där körfältet har ÅDT 11 000 (hela vägen har ÅDT 26 000). Sammanlagt utgör detta ett avrinningsområde på 0,9 ha (Figur 15). Diket kan sträcka sig längs med ca 430 m av vägen och den totala släntyta som genereras, då det totala diket beräknas bli 2,5 m brett, är 680 m². Växtbäddarna behöver en anläggningsyta på 183 m² för att utgöra 5 % av vägens reducerade area. Även sträckningen där växtbäddar kan placeras är 430 m lång. Växtbäddar kommer därför inte behöva förlöpa längs med hela vägsträckan utan kan anläggas vid olika intervaller längs med vägen.

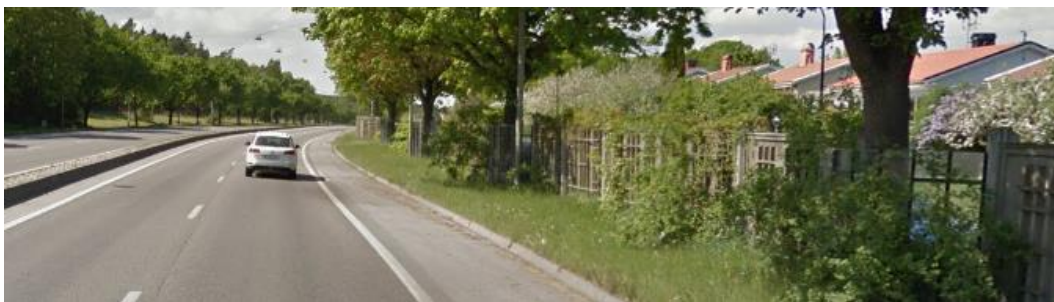
Figur 16 - Bergslagsvägen, norra sidan. Källa Google maps.

Den norra vägkanten av Bergslagsvägen utgörs av ett grönt stråk med träd och bullerplank (Figur 16). Vägen avvattnas idag via brunnar placerade på vägens norra sida, alltså mot det gröna stråket, och dagvattnet leds vidare via ledning till Judarn. På andra sidan det gröna stråket med bullerplank finns en lokalgata och villaområde. Det gröna stråket är ca 3 m brett. Marken utgörs av postglacial lera och utgör därför inte bra mark för infiltration. Jorddjupet varierar mellan 1-5 m (SGU, 2016). På grund av bullerplanket och träden i grönytan föreslås anläggning av växtbäddar dit vägdagvatten kan avledas istället för en dikeslösning. Växtbäddarna får placeras på sidan av bullerplanket som vetter mot Bergslagsvägen för att ta hand om vägdagvattnet. Mellan bullerplanket och lokalgatan (som inte syns i Figur 16) är det enbart en smal kant med gräs.

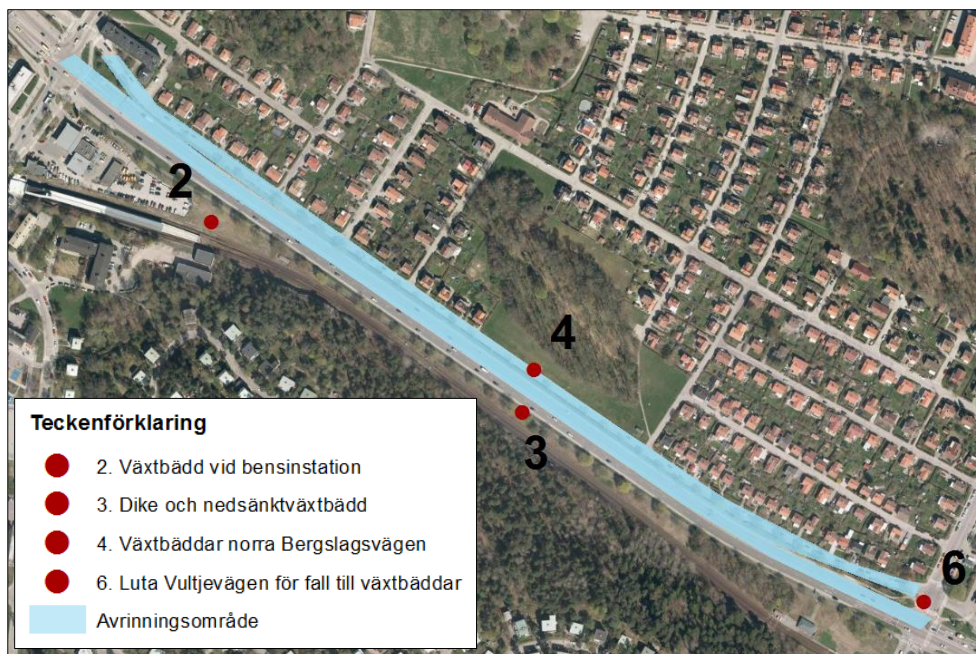
Figur 17 - Avrinningsområde till åtgärdsförslag 4 som utgörs av växtbäddar längs med norra sidan av Bergslagsvägen.

Vägdagvattnet leds ned i växtbädden genom att vägens lutning mot ytterkanten och via släpp i kantsten, alternativt ytligt belägna brunnlösningar. Även lokalgatan som går parallellt med Bergslagsvägen norr om grönytan beräknas kunna ledas till växtbäddarna (Figur 17). Detta ger ett totalt avrinningsområde till anläggningen på ca 1,8 ha.

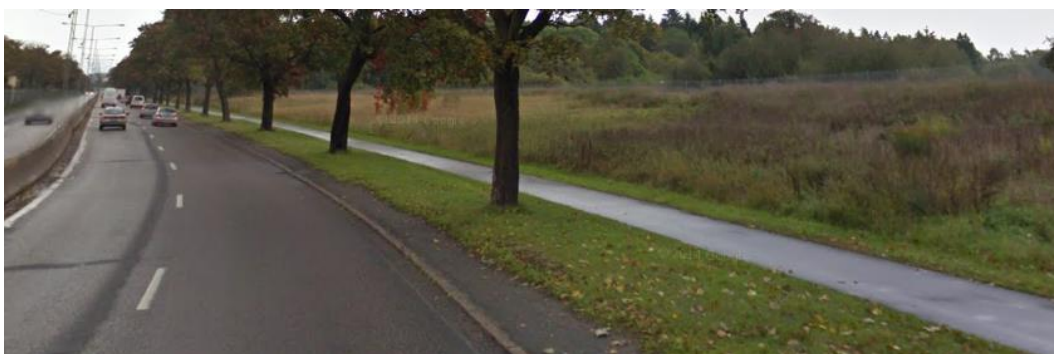
Figur 18 - Bergslagsvägens södra sida öster om Ängbyplan. Grönyta mellan väg och GC-väg består även av träd med ett mellanrum på ca 20 m. Bildkälla Google Maps.

På vägsträckan öster om Ängbyplan är det främst den södra körbanan som ingår i Judarns avrinningsområde. På norra sidan ingår enbart ett mindre parti och därav har inga åtgärdsförslag riktats mot norra körbanan. Den södra körbanan kantas av en 2,5-3 m bred gräsyta (Figur 18). Marken består av postglacial lera och har ett jorddjup på ca 1-5 m (SGU, 2016). Större träd finns i gräsytan med mellanrum på ca 20 m. Då det antas att åtgärden inte får påverka dessa träd ges förslag på växtbäddar mellan träden dit vägdagvatten kan avvattnas genom släpp i kantsten. Dränering av växtbäddar kan kopplas på befintlig ledning som idag avvattnar vägen.

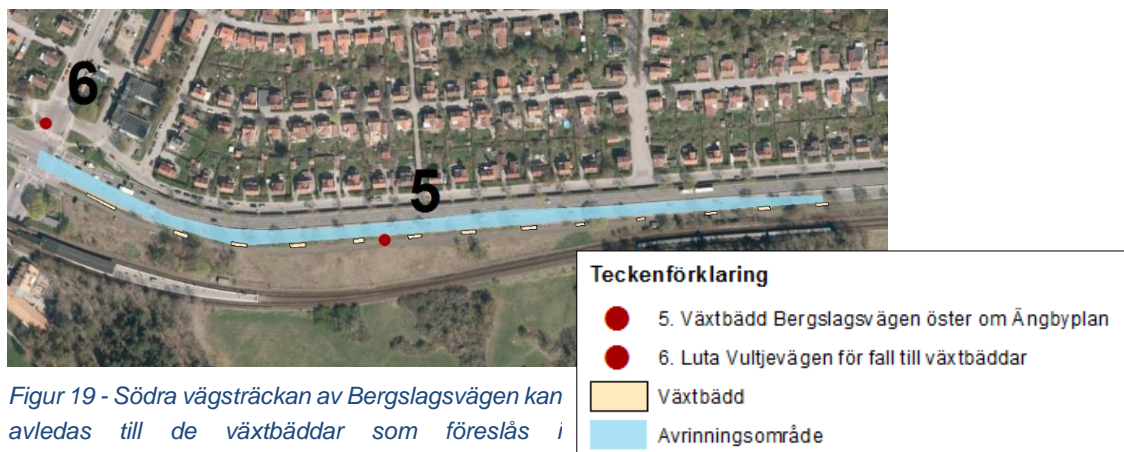
Figur 19 - Södra vägsträckan av Bergslagsvägen kan avledas till de växtbäddar som föreslås i åtgärdsförslag 5.

Sammanlagt är det en vägyta på ca 0,5 ha som kan avledas till växtbäddarna (Figur 19). Den sammanlagda anläggningsytan dimensioneras till 190 m² för att utgöra 5 % av reducerad tillrinningsarea. Den totala sträckan som ingår i avrinningsområdet är ca 550 m. För växtbäddar med storleken 2x10 m betyder det att sammanlagt ca tio växtbäddar behöver anläggas. Yta kan då lämnas runt träden vilket underlättar anläggningsarbetet och skonar trädens rotsystem.

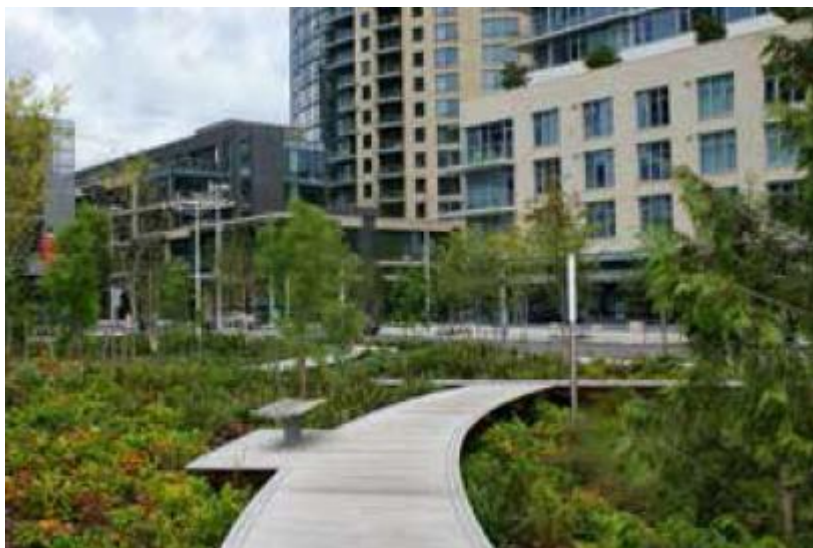
Figur 21 - Exempel på utformning av gångbanor över växtbädd. (Alm & Pirard, 2014)

Vid korsningen finns en yta på ca 100-130 m² som kan göras om till växtbädd (Figur 20). Ifall bullerplanket kan kortas av något kan en större anläggning få plats. Idag finns gångbanor och gräsyta belägen på denna plats. Gångytorna kan förbli genom att anlägga plana broar över en nedsänkt växtbädd. Detta innebär en specialanpassad lösning som dock ökar kostnaden för anläggningen. Ett exempel på utformning av gångytorna kan ses i Figur 21.

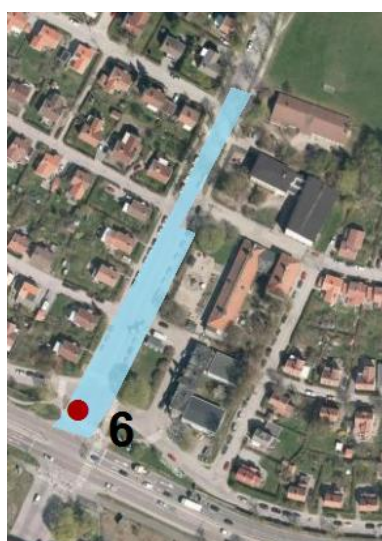
Figur 22 - Yta av Vultjevägen som kan ledas till växtbädd vid korsning.

Sammanlagt är det 0,35 ha vägyta som kan leds till växtbädden (Figur 22). Då anläggningens utbredning begränsas av befintlig infrastruktur kommer växtbädden inte kunna fördröja ett 20 mm regn med en djup på 45 cm. Vid detta djup kommer växtbädden enbart kunna fördröja ett 13 mm regn. En anläggningsyta på 100 m² motsvarar 3,3 % av avrinningsområdets reducerade area.

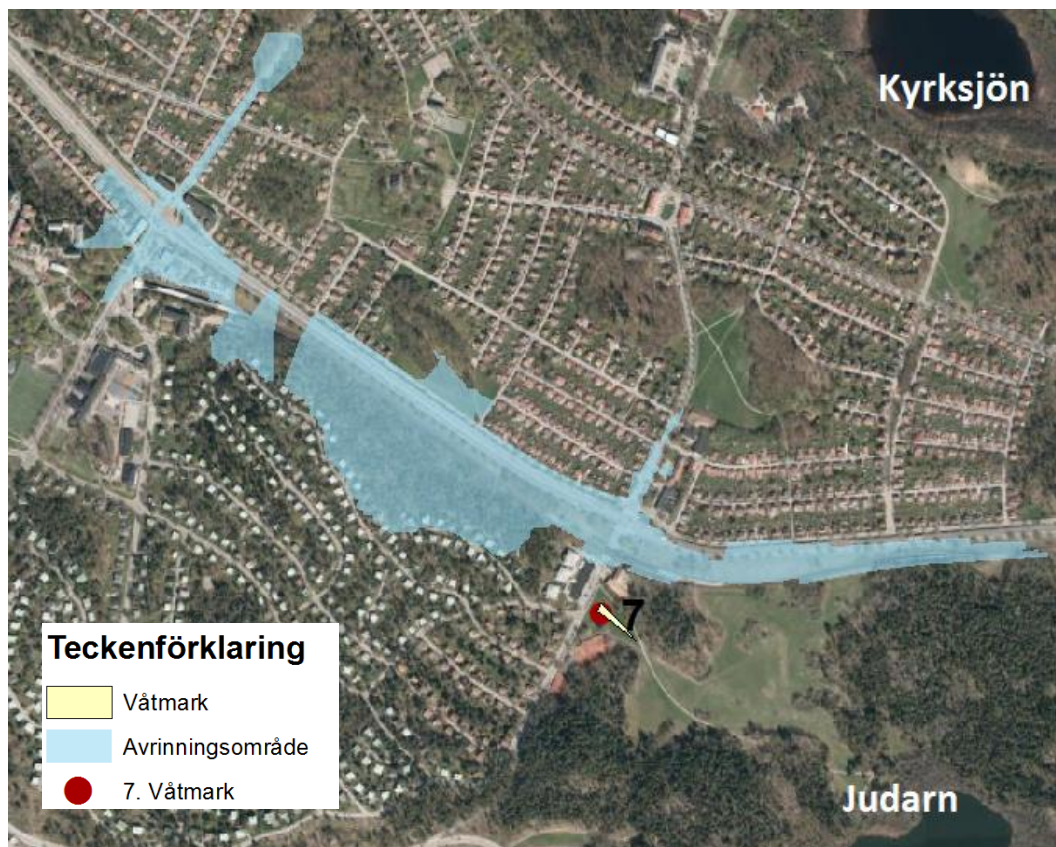
Figur 23 - Avrinningsområde till åtgärdsförslag i form av våtmark. Våtmark med en storlek på 660 m² illustreras i form av gul yta.

Placering av våtmarken på mark som idag utgörs av gräsyta medför en möjlighet att förbättra platsens förutsättning för biologisk mångfald. Den dagvattenledning som går längs med Bergslagsvägen och samlar upp dagvatten från en yta på ca 18 ha leds till Judarn genom Judarskogen till utlopp i sjön. Våtmarken bör anläggas vid ledningen och använda existerande ledning som utlopp. Detta begränsar påverkan på omgivningen vid anläggning av våtmarken. Ledningsdjupet är oklart men då Judarn inte är en särskilt djup sjö antas det vara möjligt att koppla ledning till våtmarken. Placeringen kan behöva justeras jämfört med i figur 23 utefter den exakta ledningsdragningen.

Storleken på våtmarken beräknas behöva vara 660 m² för att utgör 1,5 % av avrinningsområdets reducerade area. Kostnaden för att anlägga våtmarken uppskattas till 1100 kr/m² vilket resulterar i en total anläggningskostnad på ca 720 000 kr.

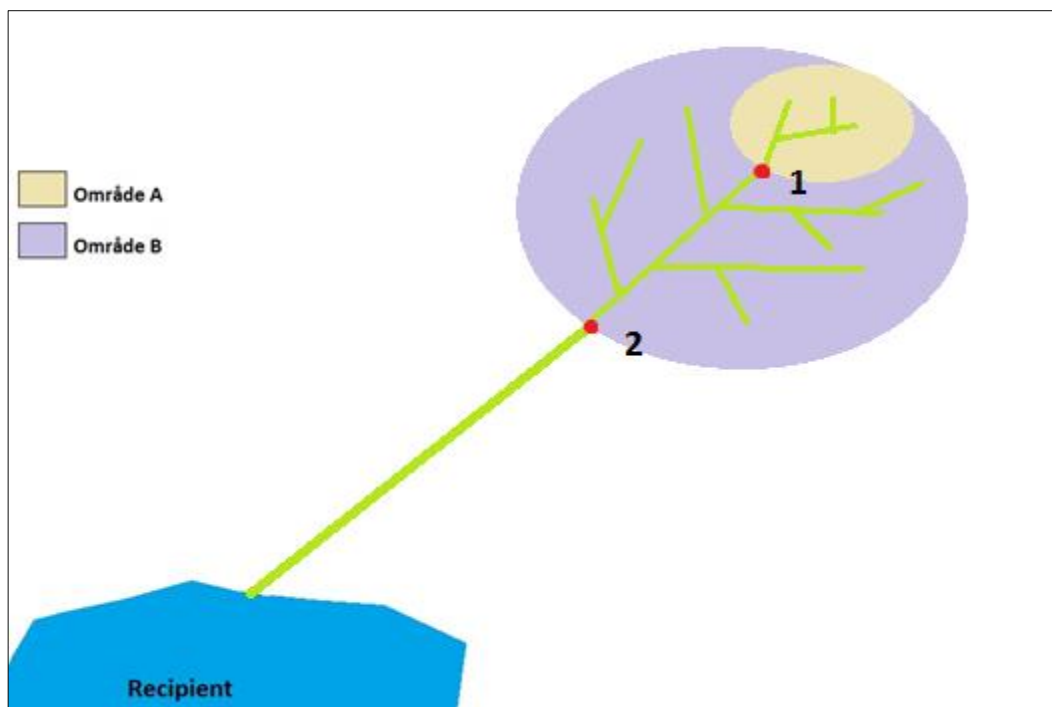
Figur 24 - Seriekoppling av åtgärder. I Judarn kommer åtgärder kopplas i serie med två anläggningar ifall åtgärd 7 anläggs och renar vatten som även renas i åtgärd 1-6.

Det antas att dagvattnets utloppshalt är 200 µg/l från ett mindre avrinningsområde innehållande bostadskvarter, se område A i Figur. Detta vatten leds till en växtbädd i röd punkt 1 som antas ha en reningseffekt på 60 %. Reningseffekten på område A blir då:

Nedströms avsättningsmagasinet finns en damm, se röd punkt nr 2 i Figur 24. Dagvattnet som redan renats en gång leds till dammen för ytterligare rening, samt att område B tillkommer. Dammen har också en reningseffekt på 60 %. Det dagvatten som redan renats en gång i växtbädden får en utloppshalt från dammen som är:

Detta innebär att när två reningsanläggningar med reningseffekten 60 % anläggs i serie fås bara en rening på 24 % av det vatten som redan renats en gång. Tillkommande dagvatten från Område B i Figur 24 renas fortfarande med en reningsgrad på 60 %.
