# RAPPORT

MILJÖFÖRVALTNINGEN, STOCKHOLM STAD

## Åtgärdsprogram Kyrksjön

DAGVATTEN, SJÖAR & VATTENDRAG

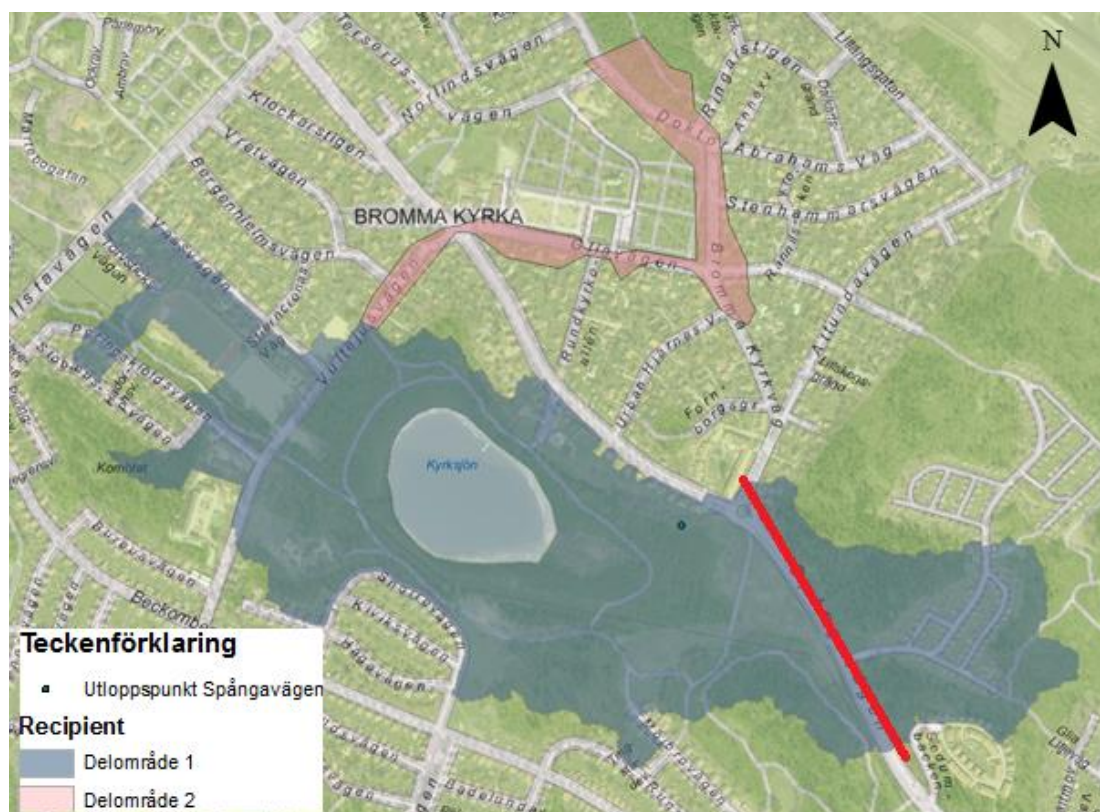
Figur 2 - Kyrksjöns tillrinningsområde innan korrigeringar. Röd linje markerar Spångavägen och gränsen till det som beskrivs som området öster om Spångavägen.

Kyrksjön inte är i bruk (Figur 2). Detta medför att dagvatten från Bromma kyrkväg, Gliavägen och den nordligaste delen av Vultejusvägen inte leds till Kyrksjön, och avrinningsområde 2 påverkar alltså inte Kyrksjön.

Delavrinningsområde 1 så som det visas i Figur 2 bedöms även det vara missvisande då platsbesök och ledningsunderlag indikerar att området öster om Spångavägen troligtvis inte avvattnas till sjön (öster om röd linje i figur). Detta område består av skogsmark och kolonilotter med stugor. Området sluttar bort från Spångavägen och vägen i sig utgör en vattendelare utan synlig koppling för vatten att rinna mot sjön. Stugorna är inte kopplade på ledningsnätet och brunnar i området avvattnas inte till Kyrksjön enligt ledningsunderlag.

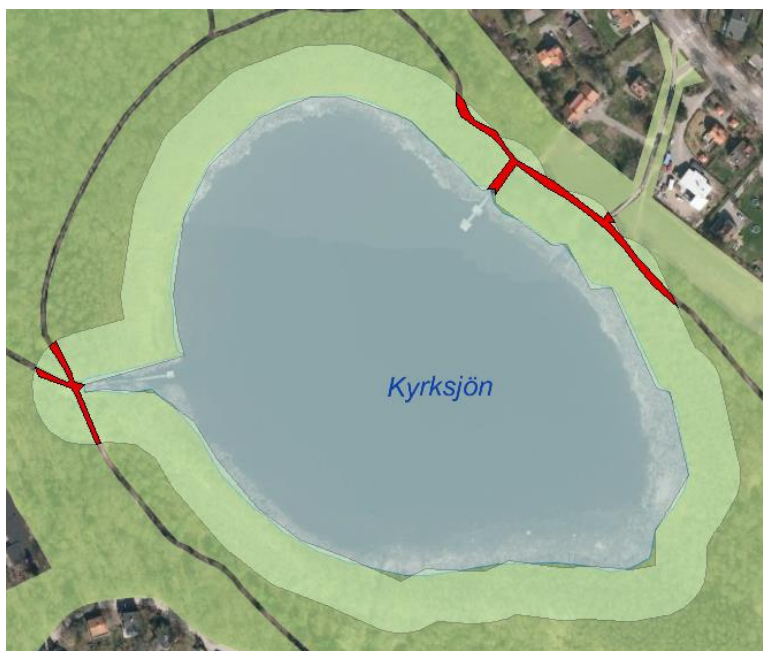
Figur 7 - 30m närområde runt Kyrksjön markerat som ljusgrön zon med gångbana inom området markerat i rött.

De närmsta 30 m runt sjön klassas som sjöns närområde. Kvalitetsfaktorn närområdet runt sjöar uppskattas nå hög status då enbart 3,2 % (0,11 ha) upptas av anlagda ytor, i det här fallet gångbana, se Figur 7.

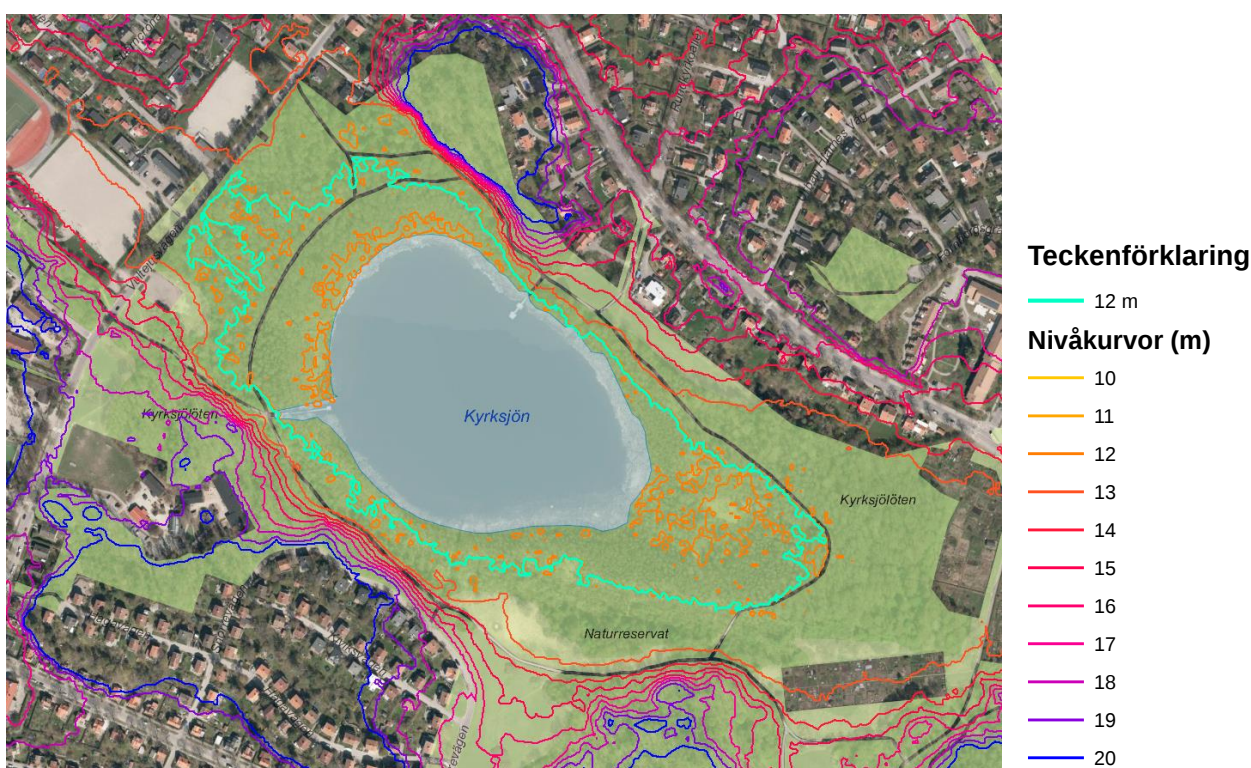
Figur 8 - Kyrksjöns svämplan antas gå ungefär upp till +11,5 m vilket blir mellan den markerade höjdkurvan för +12m och sjön. Anlagda ytor uppskattas inte utgöra mer än 15 % vilket innebär att Kyrksjön bör uppnå minst god status på kvalitetsfaktorn för svämplan.

Svämplanets gräns är beläget mellan sjön och den höjdkurvan som markerar 12 m (Figur 8) men exakt yta som svämplanet motsvarar går inte att beräkna utan att det modelleras. Inom detta område är skogsmark den dominerande markanvändningen. Anlagda ytor inom denna höjdkurva är gångbanan som ses väster om sjön och bryggorna. Även ifall svämplanet avgränsas vid +11,5 m, och skulle vara mindre än det som +12 m omfattar, så skulle dessa ytor uppskattningsvis inte utgöra mer än 15 %. Vilket är gränsen för att uppnå god status för kvalitetsfaktorn. Statusen för den här parametern skulle kunna vara hög men för att kunna göra en noggrannare bedömning behöver svämplanets exakta utbredning modelleras.

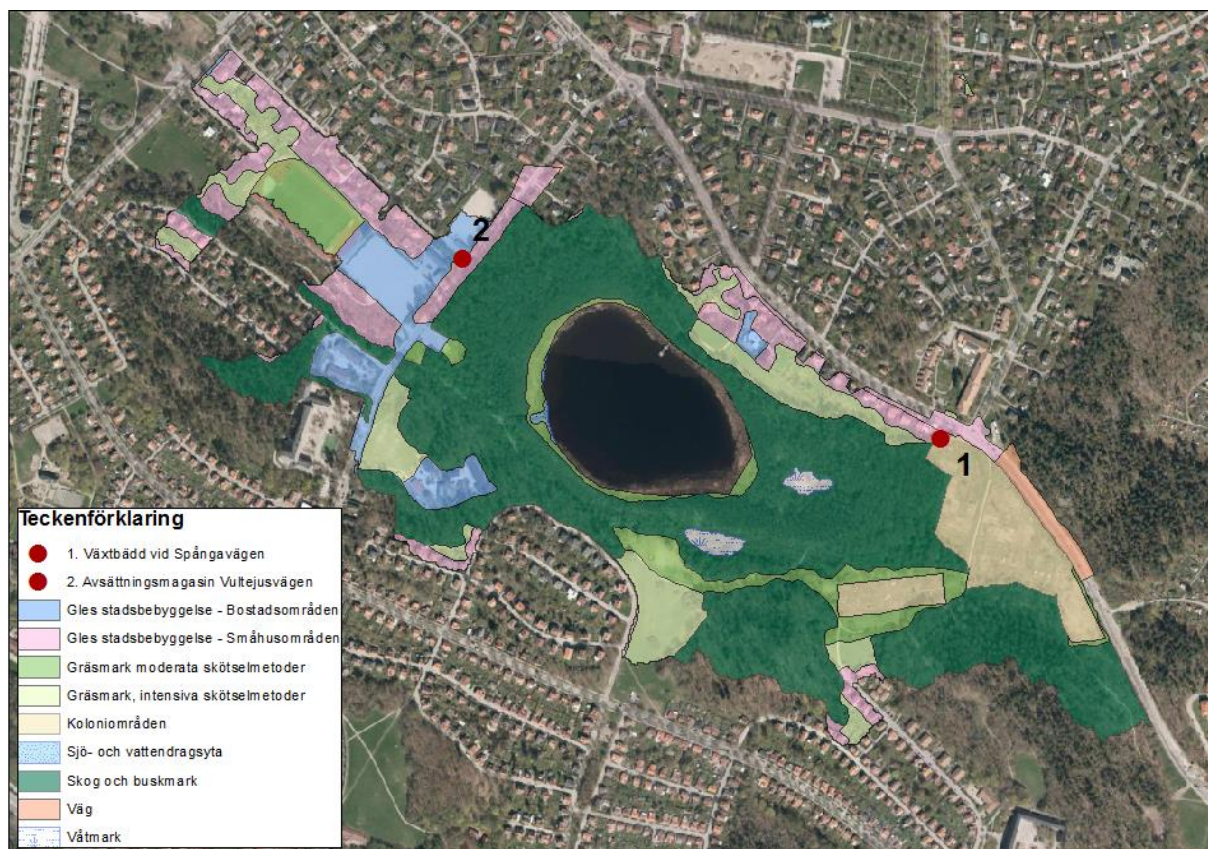
Figur 9 - Placering av de två åtgärdsförslagen i Kyrksjöns avrinningsområde.

Två åtgärder föreslås i Kyrksjöns begränsade avrinningsområde (Figur 9). Dessa är belägna i huvudsak nära vägavsnitt på grund av tillgänglig platsmark och då vägar bidrar med högst andel av de flesta föroreningar (se Tabell 3, avsnitt 5.1). Åtgärderna kommer kunna ta hand om vägavgvatten i första hand men i vissa fall även vatten som avrinner från bebyggelse. Stor del av avrinningsområdet består av vägar som tillhör markanvändningsklassning villaområde eller flerfamiljshusområde. Genom att ta hand om vägavgvatten nås därför en stor del av den totala reducerade arean och föroreningsbelastningen till sjön. Fler åtgärder har inte föreslagits då det enbart är en liten andel dagvatten från villatomter som efter de två åtgärderna kommer nå sjön utan att passera en reningsanläggning. Stor del av detta vatten infiltrerar innan det når sjön och viss rening kommer ske därigenom.

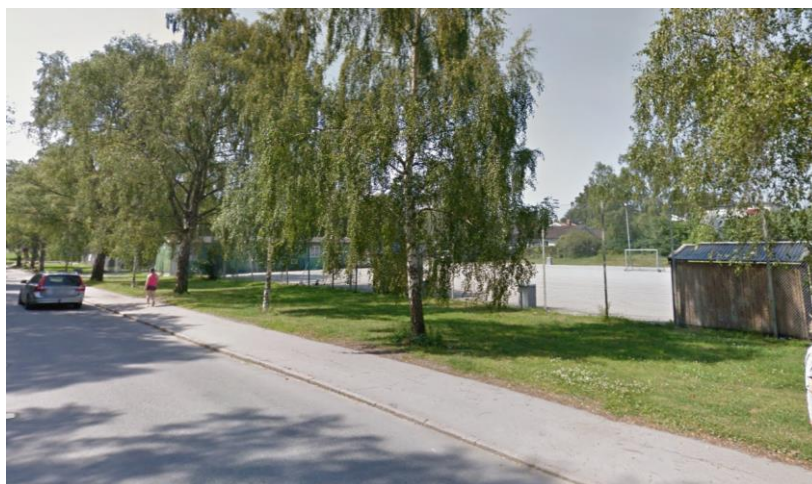
Figur 11 - Yta mellan väg och fotbollsplaner som kan användas för placering av dagvattenåtgärd. Foto från Google Maps.

Den del av Vultejusvägen som ingår i Kyrksjöns tillrinningsområde avvattnas med brunnar på bågge sidor av vägen. Väster om vägen finns ett större idrottsområde med fotbollsplaner och därefter ett villaområde. Öster om vägen mynnar till Kyrksjöloten och Natura 2000-området som omgärdar Kyrksjön. Framför fotbollsplanerna utgör vägen en lågpunkt jämfört med omkringliggande områden. Detta var tydligt vid platsbesök 2016-10-25 då brunnar återfanns översvämmade vid lågpunkt i vägen. Mellan fotbollsplaner och vägen finns ett bredare grässtråk med träd (Figur 11).

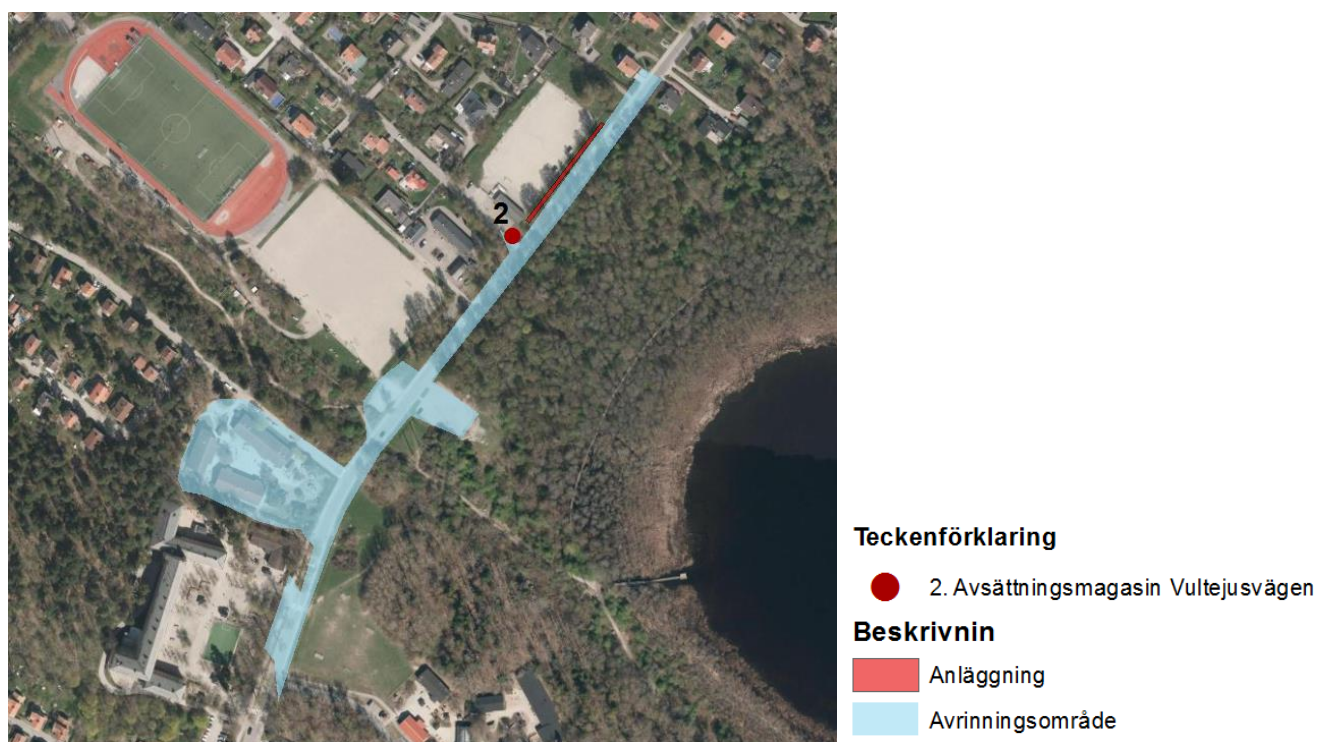
Figur 12 - Avrinningsområde till åtgärdsförslaget består av Vultejusvägen och intilliggande hårdgjorda ytor.

Det beräknade avrinningsområdet till en möjlig anläggning är ca 1,7 ha. Avrinningsområdet består av vad som är klassat som småhusområde eller bostadsområde och består till stor del av lokalgata. Magasinet dimensioneras för att ta emot 20 mm regn från avrinningsområdet vilket motsvarar att ta hand om 85 % av regnet som faller under ett år. Med en antagen höjd på 1,2 m ger detta en anläggningsyta på 195 m<sup>2</sup>. En möjlig dimensionering är en bredd på 2,4 m vilket ger en behövd längd på 81 m (Figur 12).

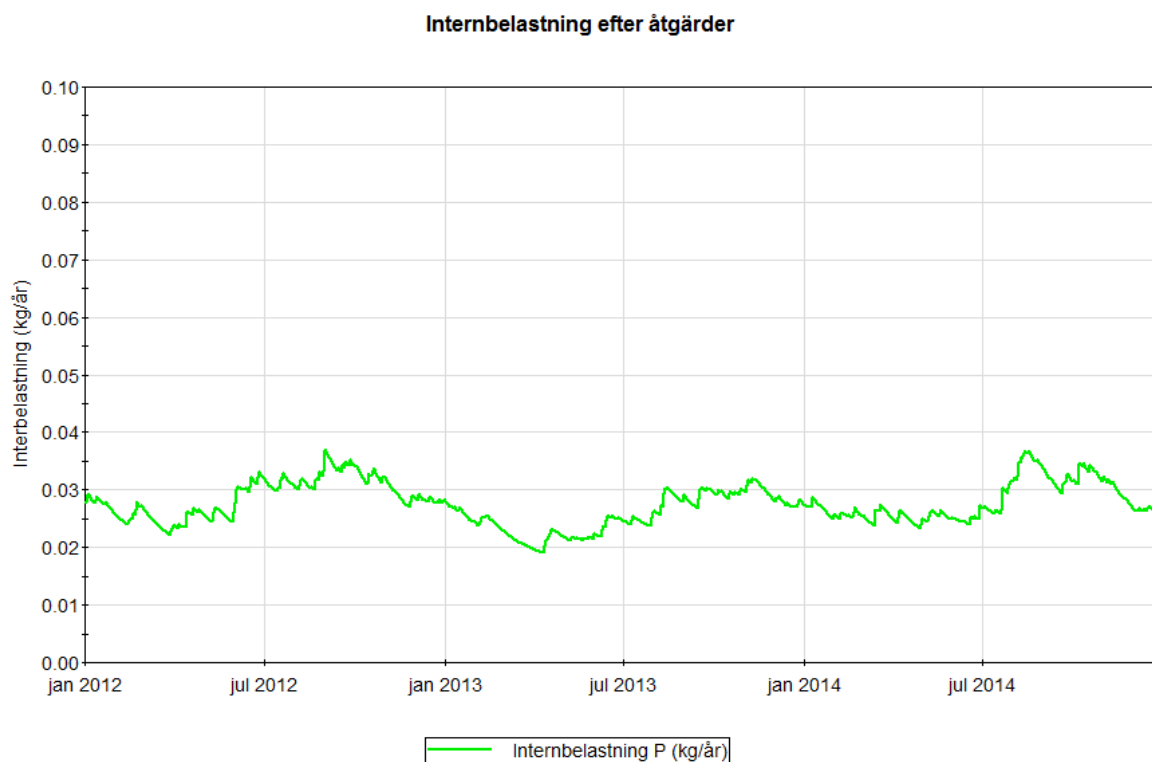
Figur 6 Den beräknade årliga internbelastningen efter åtgärder under perioden 2012-2014.

följande år presenteras i Figur 5 Figur 6 och visar att medelkoncentrationen under året sjunker till dryga 20 µg/l och att internbelastningen är i det närmaste obefintlig.
