Större Vattensalamander vid Hansta Motocrossbana

Redovisning av inventering 2015

Beställning: Trafikverket Förbifart Stockholm

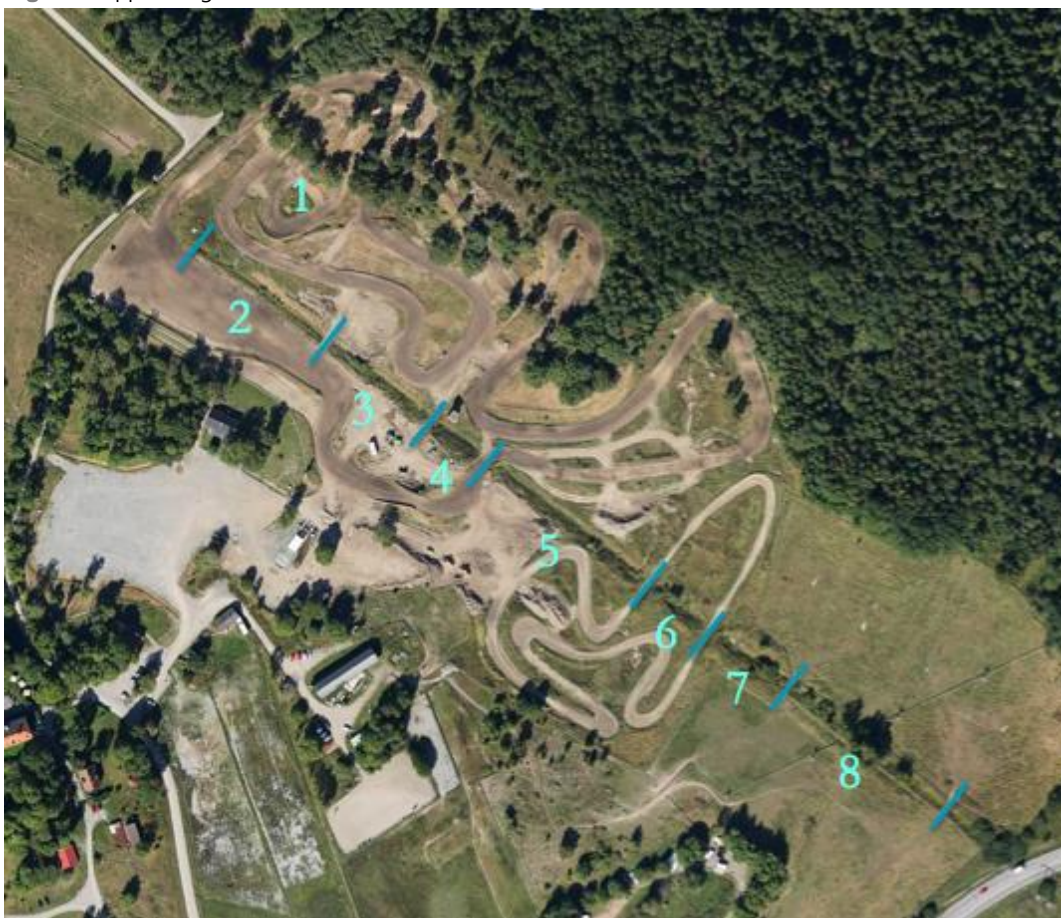
Figur 1. Uppdelning av det inventerade området

Möjliga lokaler delades in i 8 olika områden för att förenkla uppföljning (Figur 1). De exemplar av större och mindre vattensalamander som påträffades räknades och om möjligt könsbestämdes.

För att kunna följa större vattensalamander i området bör en årlig inventering genomföras med "ficklampsmetoden". För att gynna uppföljning av enskilda sträckningar av diket bör den nuvarande uppdelningen av området för inventering användas, så länge inga förändringar sker vad gäller placeringen av passager för motocrossbanan över dagvattendiket.

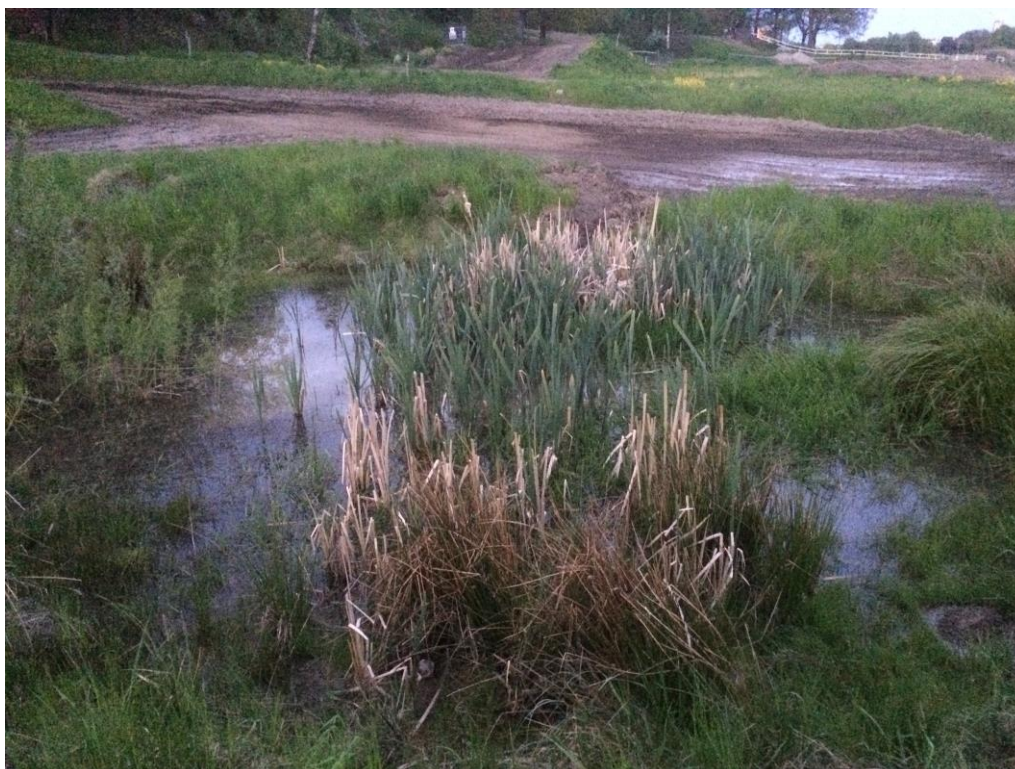
Både dammen och diket håller på att växa igen av kaveldun och täckande växter (Figur 2). Trots de relativt höga flödena saknades vattenspeglar på flera av diket sträckningar, och dammen är grundare än rekommenderat för salamander. Med risk för uttorkning under varma somrar.

Figur 2. Dammen är på väg att växa igen

Resultaten från inventeringen visar att större vattensalamander finns kvar i området, även om det rör sig om få exemplar. Åtgärder för att förbättra situationen för vattensalamander bör akut innefatta vegetationstäckta skyddsområden runt diket så att

vattnet inte grumlas av lerigt vatten från motocrossbanan. Till diket mynnar också flera rör som avvattnar motocrossbanan. Även dessa rör förmodligen med sig grumligt vatten vid kraftiga regn. Dessa bör förses med sedimentfällor. En rensning av diket är planerad. Det är viktigt att denna görs under en period när inte salamandrarna är i vattenmiljön. Det kan också vara nödvändigt att återetablera växtlighet i diket efter en sådan rensning. I övrigt hänvisas till förslag för den ekologiska parken som kompensationsåtgärd.
