# Läckagebenägen fosfor i Brunnsvikens sediment 2016

*Underlag för lokalt åtgärdsprogram*

Författare: Emil Rydin, Per Jonsson, Magnus Karlsson & Anna Gustafsson

2016-10-28  
Rapport 2016:34  
Naturvatten i Roslagen AB  
Norra Malmavägen 33  
761 73 Norrtälje  
0176 – 22 90 65

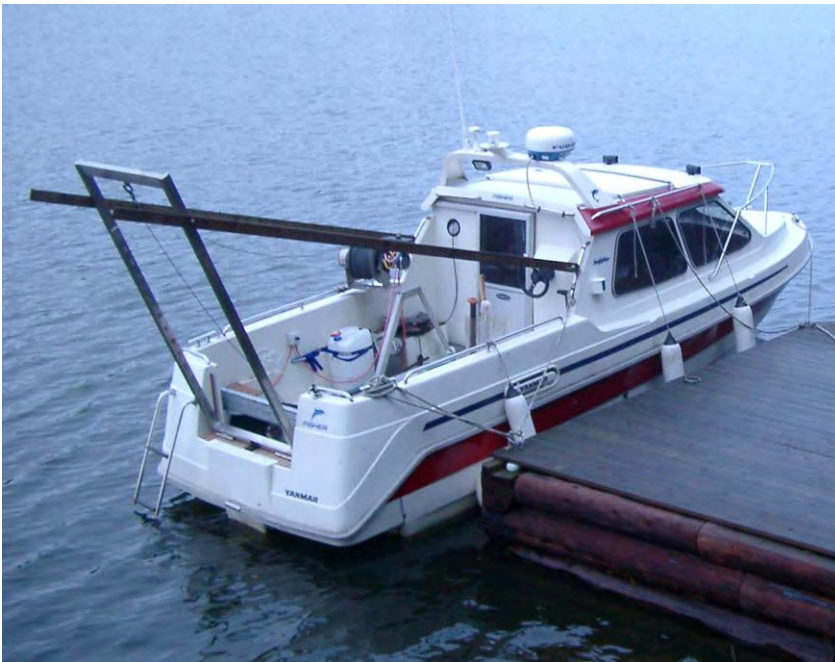
Figur 3. Provtagning utfördes från R/V Perca, på bilden med rigg för sedimenthämtarna monterad över aktern.

Provtagningen utfördes från provtagningsbåten R/V Perca (Figur 3) den 19-20 juni 2016 av Per Jonsson vid JP Sedimentkonsult, Magnus Karlsson vid KEAB samt Emil Rydin vid Naturvatten AB. CG Velin och Ove Lindroth bistod vid arbetet.

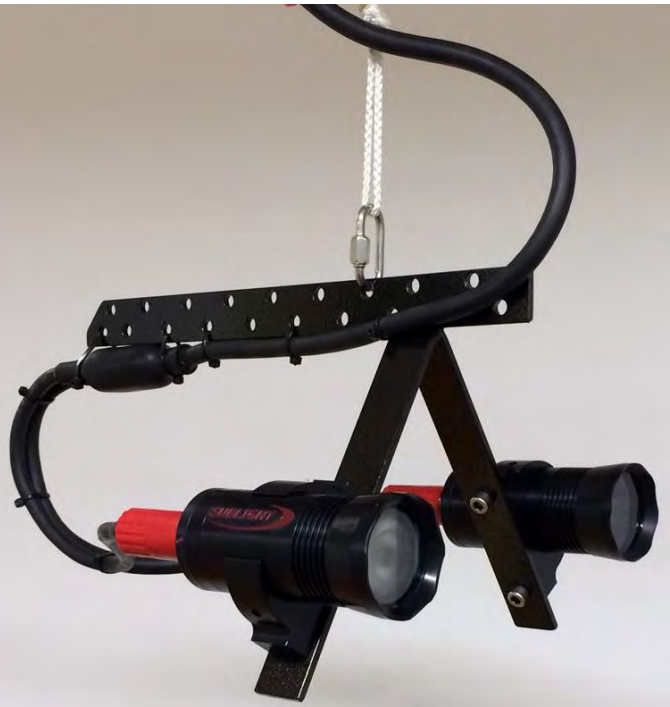
Figur 4 och 5. Geminihämtare med bottenvideokamera monterad på sidoarm för filmning av provtagning vid sedimentytan. Höger bild: Bottenvideokamera Sublight Technology.

Provtagning av sedimentkärnor (station B1-B15) utfördes med så kallad Gemini-hämtare (Figur 4 och rapportens omslag). Denna typ av hämtare utvecklades under början av 1990-talet av den finske sedimentologen Lauri Niemistö (Winterhalter 1998). Fördelar med denna typ av provtagare är att två ostörda parallella sedimentkärnor kan tas ned till 80 cm djup i sedimenten, samt att provtagningsrören är genomskinliga. Detta medger, förutom att tillräcklig mängd provmaterial erhålles, att en visuell karakterisering kan genomföras av sedimentkärnan i fält liksom en kontroll av att sedimentytan är intakt. Denna typ av provtagning fungerar bra även i lösa och gasrika sediment som de i Brunnsviken.

Hämtaren består av ett metallskelett i vilket man fäster två plaströr som medger fri vattenpassage på nedvägen. Två utfällda armar fungerar som låsmekanismer och slår igen då provtagaren tas upp. Detta förhindrar att sedimenten rinner ur provtagaren. Hämtaren är lätt att använda, framförallt på mjukbotten, men kan även nyttjas på något hårdare sediment då det går att hänga på extra tyngder. På de flesta stationer filmades provtagningen med en bottenvideokamera av märket Sublight Technology (100 m kabel). Kameran monterades på Geminihämtaren tillsammans med en LED-lampa med ljusflöde på 100 lm (15 W) (Figur 4 och 5).

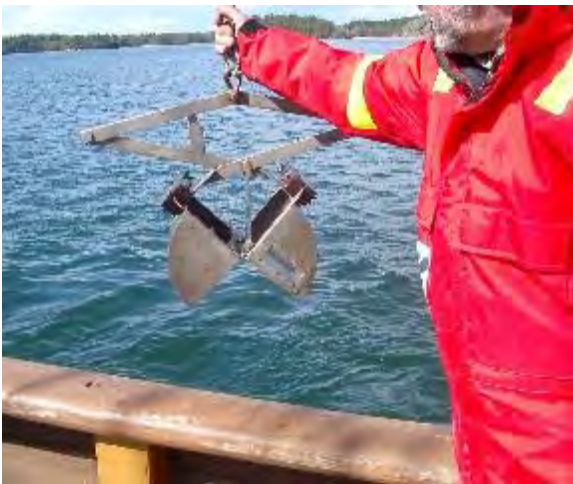
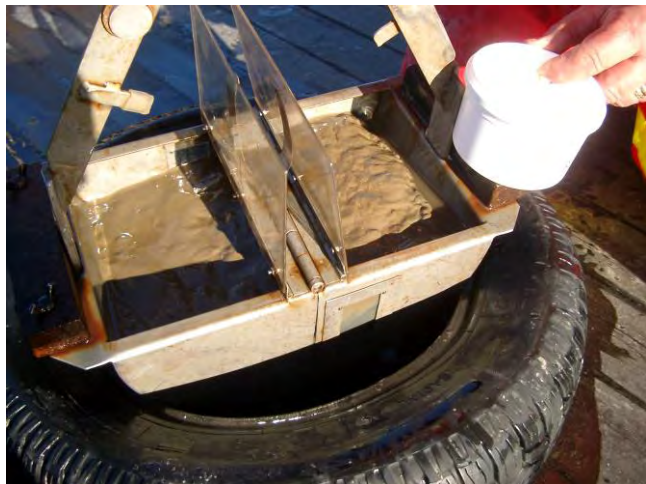
Figur 6 och 7. Vänstra bilden: Ponarhämtaren laddad och redo för hugg. Högra bilden: Ponaren öppnad och klar för ytsedimentprovtagning.

För provtagning på erosionsbottnar (grundare vatten) användes den välbeprövade och för ytsedimentprovtagning ofta nyttjade Ponarhämtaren (Figur 6 och 7). Den har en enkel och funktionellt tillförlitlig konstruktion. Löstagbara vikter gör att den kan användas på såväl mjuka som hårda bottnar. Hämtaren medger fri vattenpassage under nedförling. När den nått botten och draget i vajern upphör frisläpps låsmekanismen varvid hämtaren stänger när uppföring påbörjas.

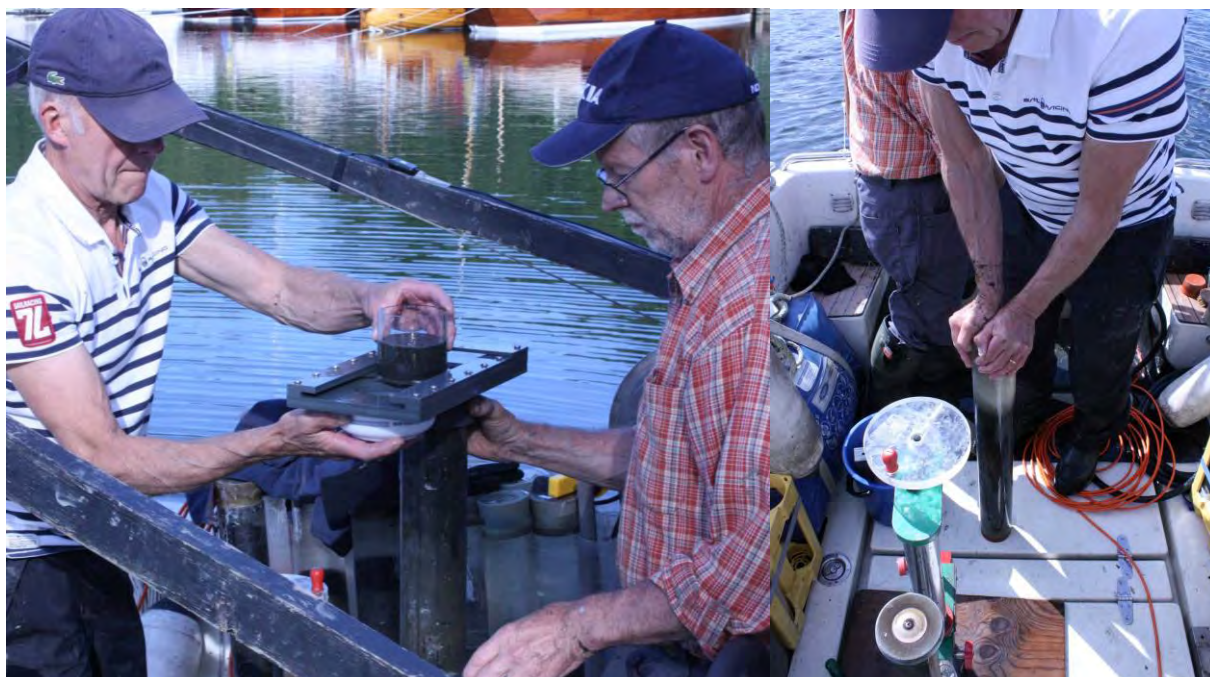
Figur 8 och 9. Höger bild: Snittning av sedimentkärnor för analys av fosforfraktioner och sedimentologiska basparametrar. Vänster bild: Försegling av sedimentkärnor för dokumentation.

Kärnor för analys av fosforfraktioner och sedimentologiska basparametrar (vattenhalt, glödningsförlust) snittades i fält (Figur 8 och 9) i följande skikt: 0-2, 2-4, 6-8, 15-20, 30-35, 45-50 och ner till 60-65 cm om kärnans längd så medgav. Prover lades i plastburkar och transporterades samma dag med bil till Erkenlaboratoriet där de förvarades i kylrum i väntan på analys.

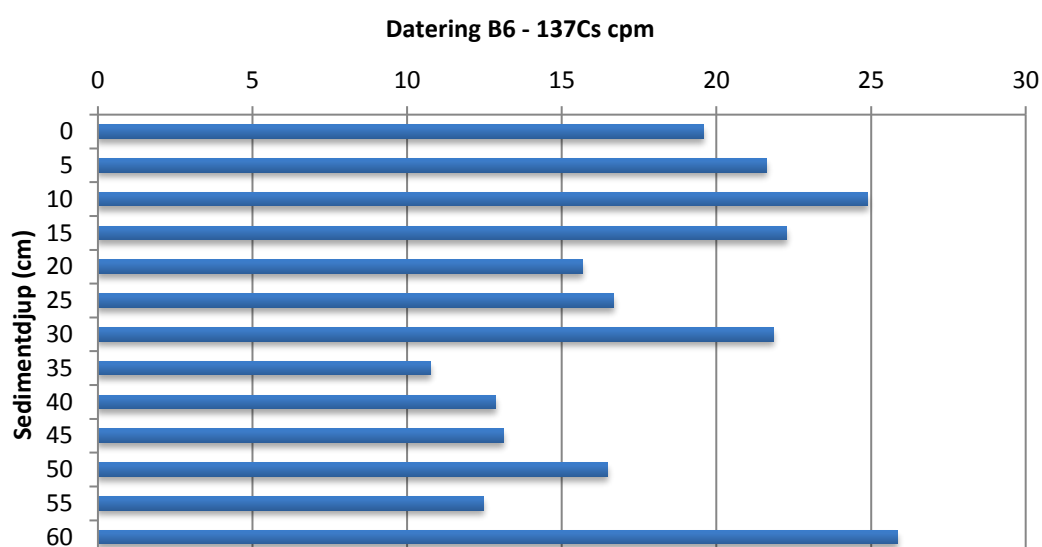
Figur 11. Resultat av dateringsförsök med radiocesium (<sup>137</sup>Cs) uttryckt som CPM (Counts Per Minute).

Dateringsförsöket med cesiumteknik av sedimentkärnan från station B6 gav tyvärr inte något användbart resultat då kärnans radioaktivitet inte uppvisade någon systematik (Figur 11). Routh et al (2004) fann en mycket distinkt aktivitetstopp på 7 cm sedimentdjup i en sedimentkärna tagen i närheten av B6. Med bibehållen ackumulationshastighet borde 1986 års aktivitetstopp ligga på ca 15 cm sedimentdjup. Istället noterades den högsta aktiviteten vid cirka 60 cm sedimentdjup. En aktivitet av samma storleksordning noterades även för provet från 10 cm. Orsaken till att cesiumdateringen inte fungerade har inte kunnat fastställas. Att det även i andra sammanhang erhållits liknande svårtolkade resultat kan tala för att den ålderstigna instrumentering som använts vid analyserna vid Uppsala universitet inte längre fungerar tillfredställande.

registrerades (Figur 11 ovan). Dateringen baseras således på varvräkning och förutsättningarna för detta är mycket goda.

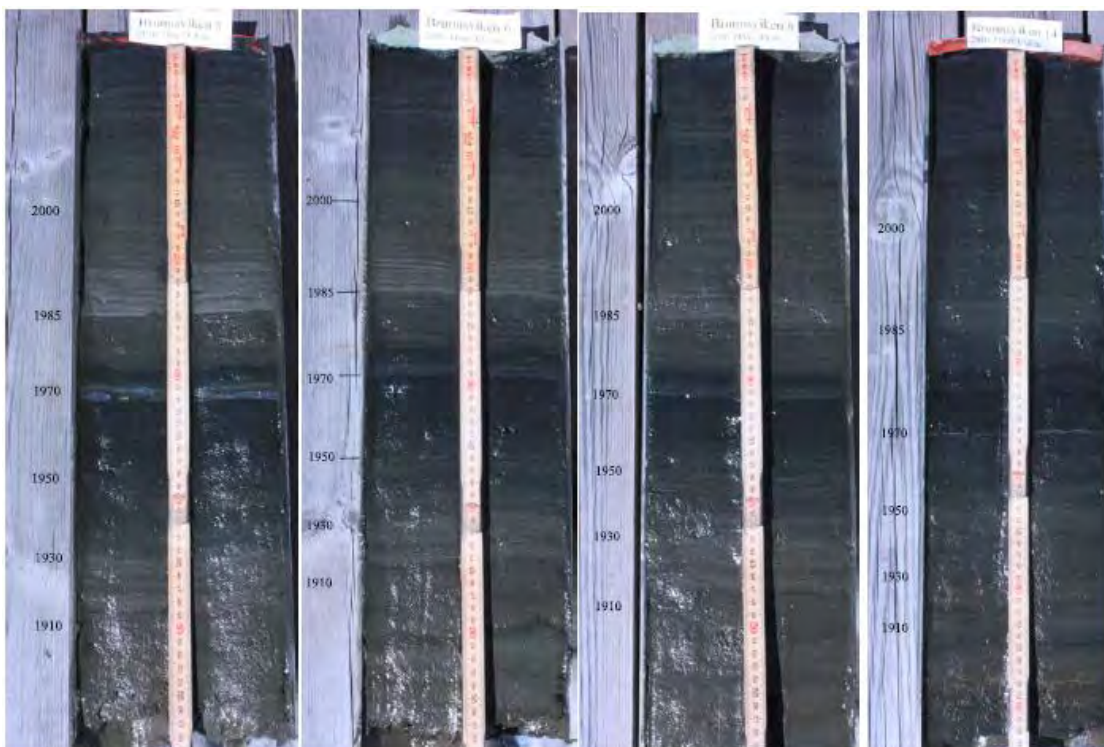
Figur 15. Daterade sedimentkärnor (B5, B6, B8, B14) med tydliga lednivåer ned till början av 1900-talet.

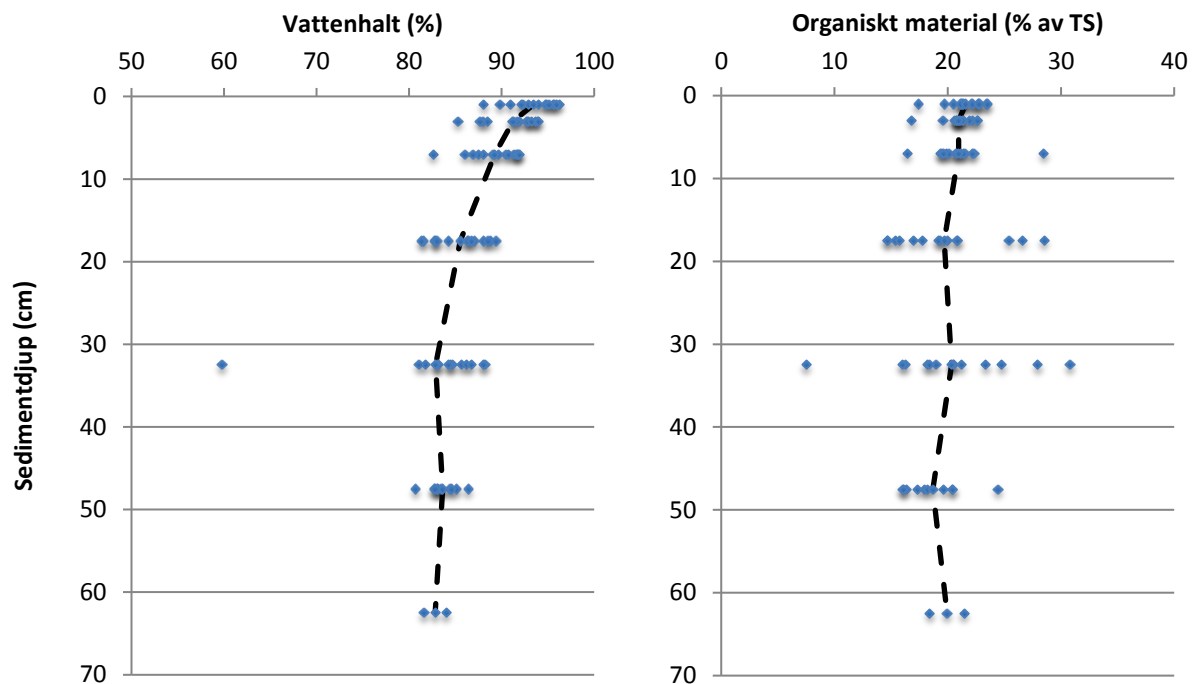
Figur 16 och 17. Vattenhalt (%) och organisk andel (glödningsförlust, % av TS) i Brunnsvikens sediment.

Vattenhalten i samtliga analyserade kärnor var hög i ytsedimenten och klingade av långsamt med ökat sedimentdjup (Figur 16). Detta indikerar ackumulationsförhållanden, det vill säga att sedimentande material avsätts utan att transporteras iväg av vattenrörelser. Något undantag finns; i kärna B9 är vattenhalten betydligt lägre i skiktet 30-35 cm. Detta, tillsammans med den låga andelen organiskt material, avspeglar äldre lerlager. Här har alltså ackumulationen av nytt sediment tidigare brutits.

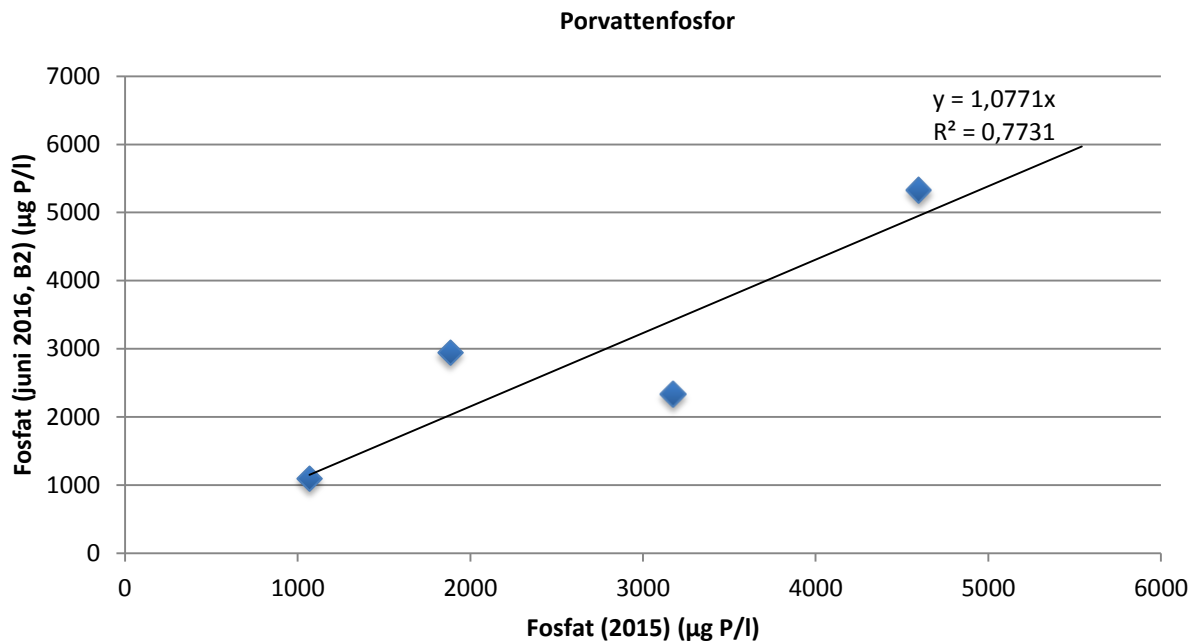
Figur 18. Fosfathalter (µg/l) i Brunnsvikens station B2 jämfört med medelvärden från 5 kärnor (Anonymous, 2016) från olika delar av Brunnsviken.

uppmättes vid en tidigare undersökning av Brunnsvikens sediment i 5 olika sedimentkärnor från olika delar av Brunnsviken ner till 0,2 meters sedimentdjup (Anonymous 2016). Medelvärdet av fosfathalterna i dessa 5 kärnor överensstämmer bra med halterna i motsvarande skikt i station B2 (Figur 18). Halterna av löst fosfat i station B2 kan därför betraktas som representativa för viken.

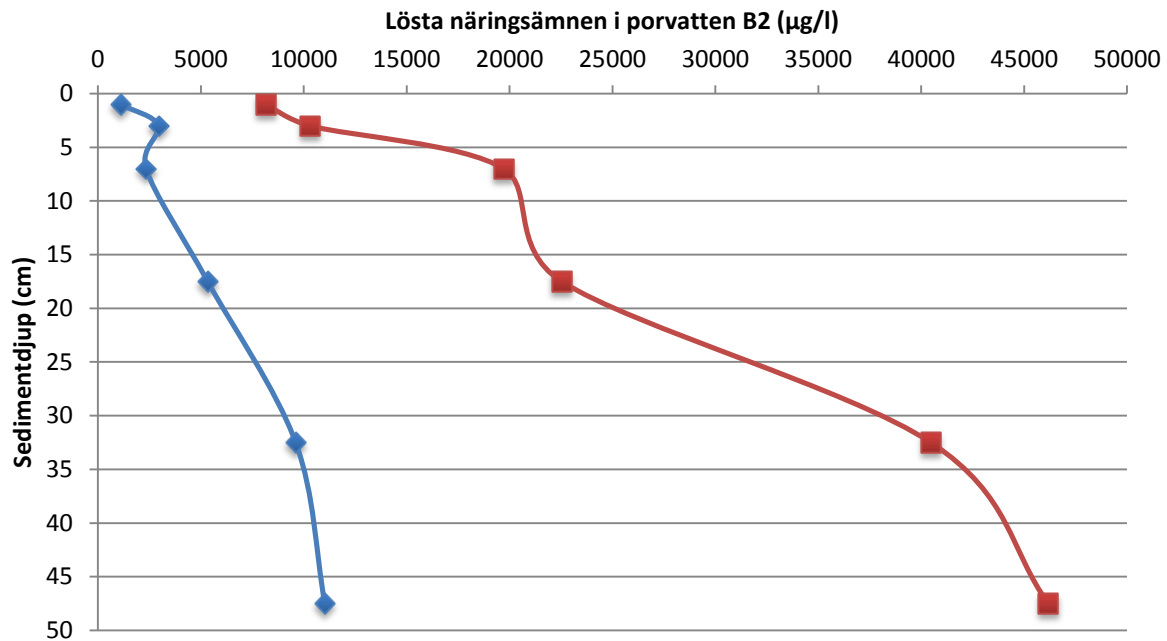
Figur 19. Halter (µg/l) av fosfat (blå) och ammonium (röd) vid olika sedimentdjup i en kärna från Brunnsvikens norra djuphåla (B2).

Halterna av löst fosfat ökade med en faktor 10 i B2 från ytsedimenten ner till 50 cm ner i sedimentprofilen (Figur 19). Denna gradient kan förklaras av diffusionen driver ut fosfat till vattenmassan där jämvikt med fosfathalterna i bottenvattnet nås. Även ammoniumhalterna ökade med sedimentdjupet, även om ökningen inte var fullt lika tydlig som för fosfathalten. Kvoten mellan ammoniumkväve och fosfatfosfor i porvattnet ligger nära 8 i ytsedimenten, vilket indikerar att det är organiskt material som har mineraliserats. Djupare ner i sedimentprofilen sjunker kvoten (en högre andel fosfat jämfört med ammoniumkoncentrationen) vilket inte har någon självklar förklaring.

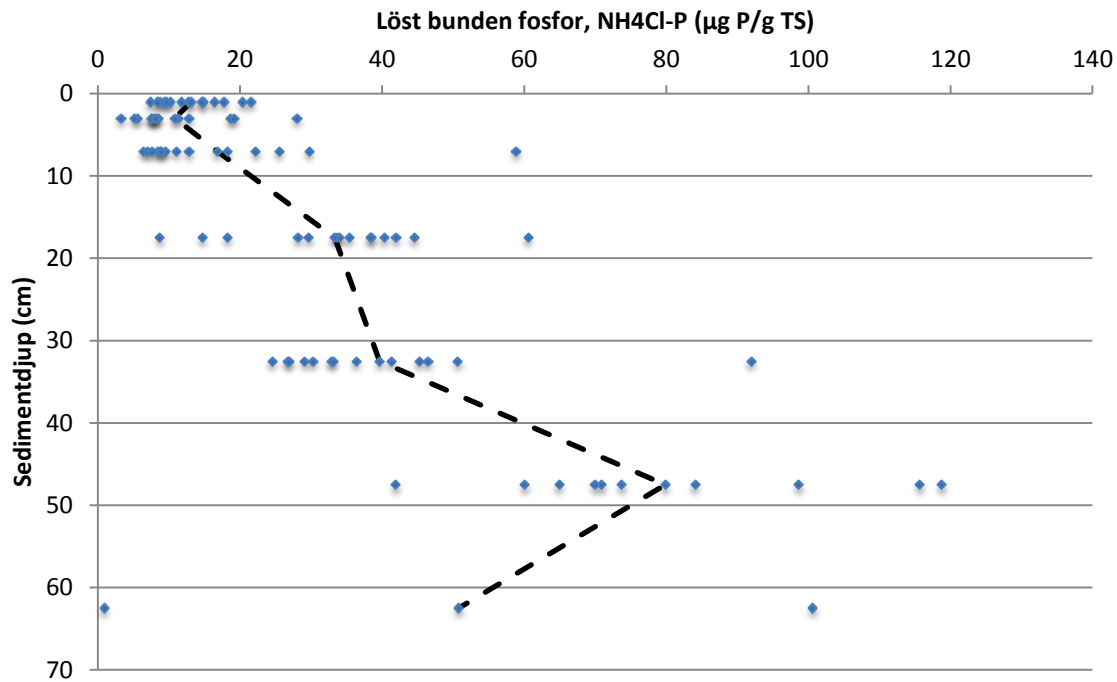
Figur 20. Fosfor i fraktionen *Löst bunden fosfor* ( $\mu\text{g P/g TS}$ ) i Brunnsvikens sediment. Medel visas som streckad linje.

Fosfatfosfor i lösning ingår som en del i fosforfraktionen *Löst bunden fosfor*. Där ingår också fosfat som är så pass löst bunden i sedimenten att den går i lösning genom jonbytesprocesser vid neutralt pH. Den fosforfraktionen ökar på motsvarande sätt som porvattenfosfor med ökande sedimentdjup med en faktor 10 (Figur 20 och 21). Summeras fraktionen *Löst bunden fosfor* i B2 ner till 50 cm sedimentdjup motsvarar det 4,1 g P/m<sup>2</sup>. Det är något mer än de 3,5 g P/m<sup>2</sup> som detekterades som löst fosfatfosfor i porvattnet. Men *Löst bunden fosfor*-fraktionen kan ändå anses utgöra ett bra mått på den direkt tillgängliga fosfatfosfor i Brunnsvikens sediment. Att så mycket som 4 g fosfor/m<sup>2</sup> detekteras som direkt tillgänglig fosfor måste betraktas som ovanligt.

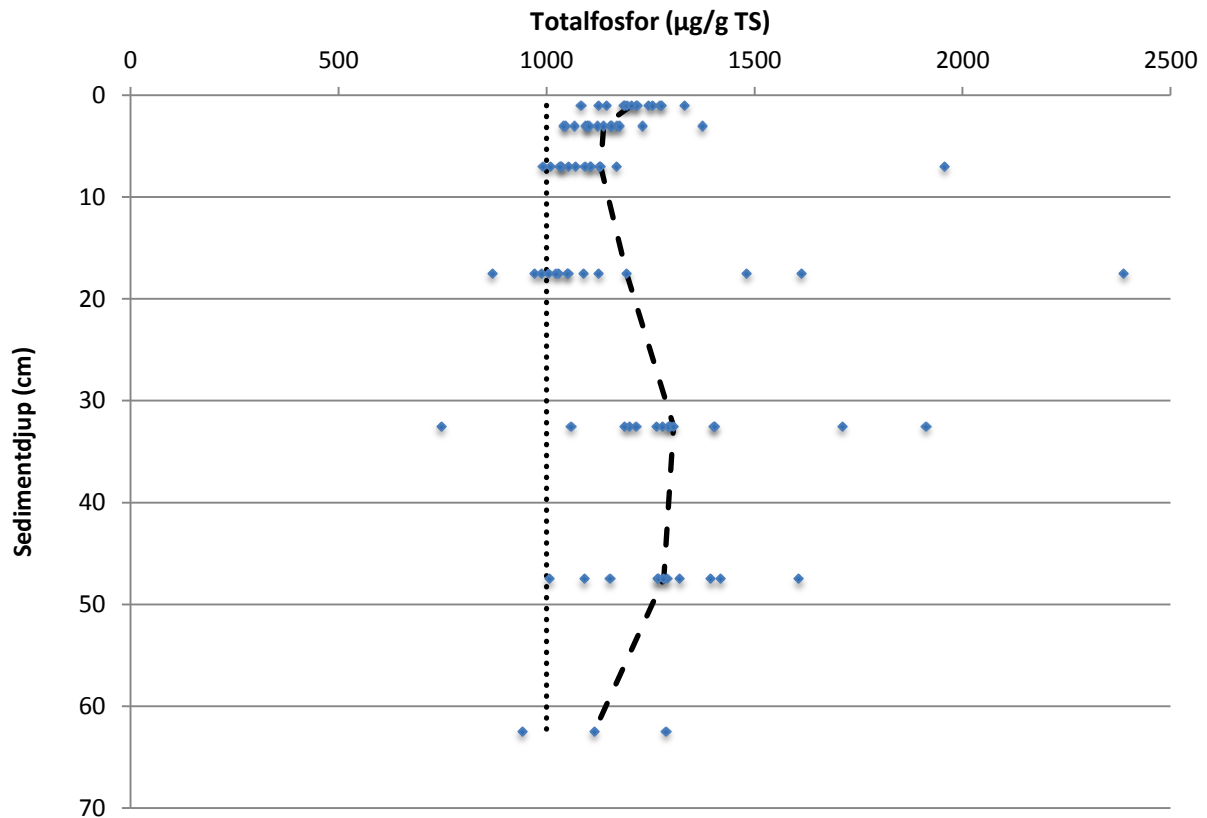
Figur 23. Uppmätta totalhalter av fosfor i Brunnsvikens bottnar samt antagen begravningskoncentration (1 mg P/g TS).

Totalfosforhalten i sedimenten klingar av något i den översta dm sediment, men avklingningen avstannar då ett antal sedimentkärnor håller förhöjda totalfosforhalter mellan 2 och 4 dm ner i sedimenten (Figur 23), vilket håller upp medelkoncentrationen. Den högsta medelhalten, 1,3 mg P/g TS, återfinns 3 dm ner i sedimenten.

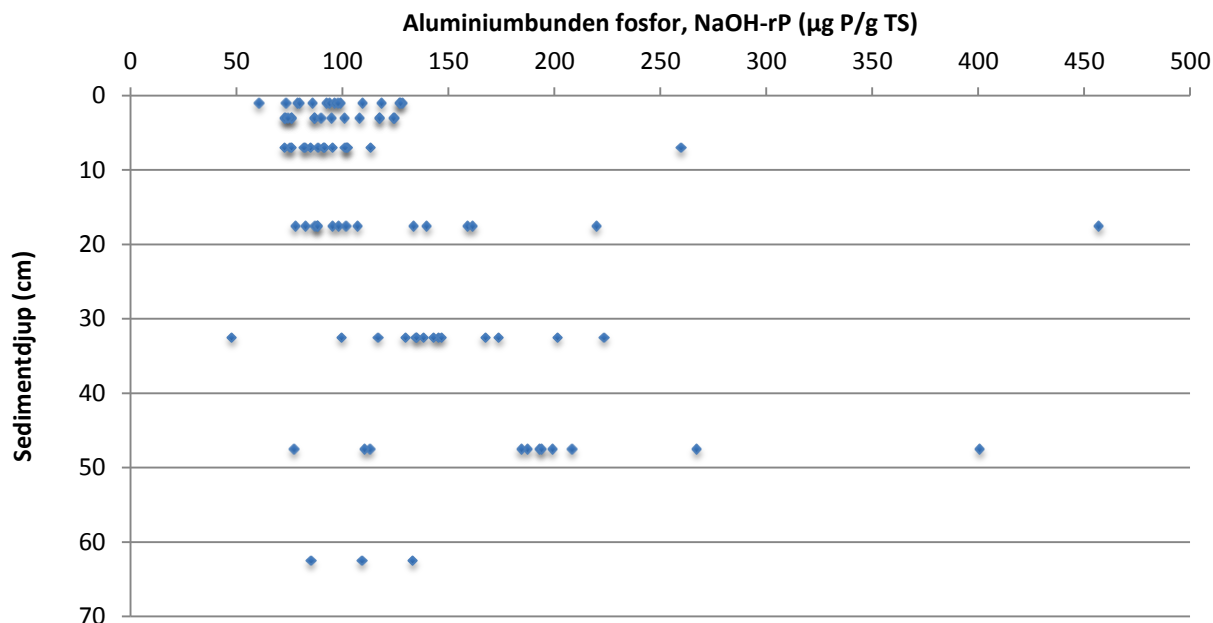
Figur 24. Aluminiumbunden fosfor (NaOH-rP, µg P/g TS) i Brunnsvikens sediment.

Förhöjda halter av aluminiumbunden fosfor återfinns också i Brunnsvikens sediment, speciellt mellan 2 och 5 dm ner i sedimentprofilen. Där ligger halten av aluminiumbunden fosfor runt 0,2 mg P/g TS; i ett par skikt upp till 0,4 mg P/g TS (Figur 24). Oavsett orsak till de förhöjda halterna av aluminiumbunden fosfor, bör de betraktas som stabila och därför subtraherades de från totalfosforhalten innan totalfosforhalter över 1,0 mg P/g TS räknas om till fosfor som kommer att mineraliseras och frigöras till vattenmassan.

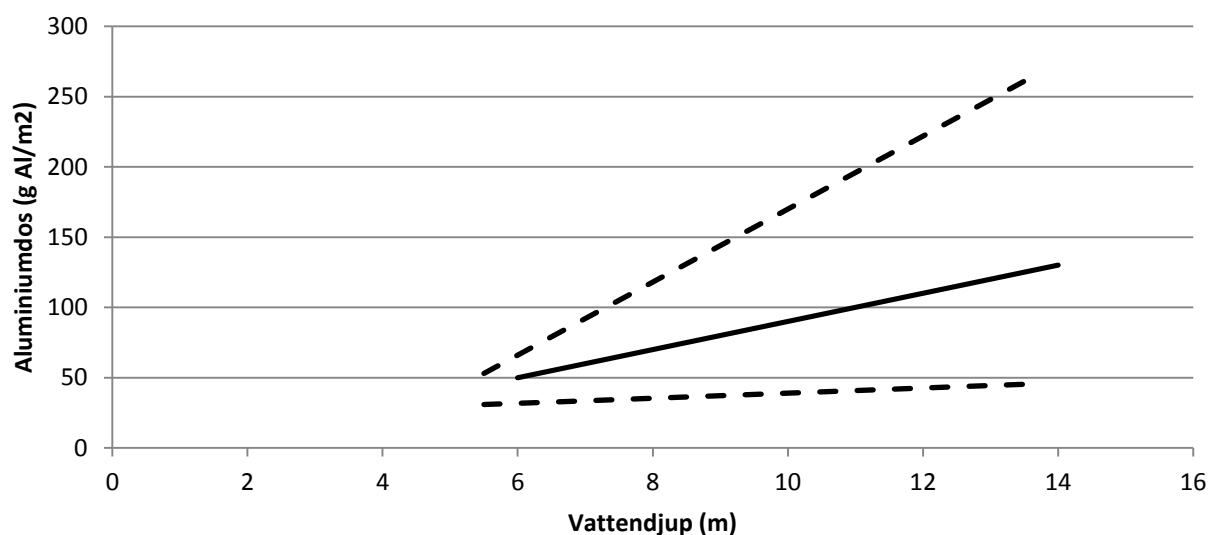
Figur 26. Aluminiumdos som krävs för att binda fosfor i fraktionen *Löst bunden fosfor* (dominerad av fosfat i porvattnet) samt för att binda hela förrådet av läckagebenägen fosfor till 0,5 m sedimentdjup indikeras av nedre respektive övre streckade linjen. Heldragen linje beskriver föreslagen aluminiumdos för olika vattendjup.

Förslagsvis läggs dock en lägre aluminiumdos, speciellt i de djupare bottenområdena; 50 g Al/m<sup>2</sup> från 6 m vattendjup och en linjärt ökande dos till 120 g Al/m<sup>2</sup> vid 13 m. Med denna dosering finns aluminium nog för att binda hälften av den läckagebenägna fosfor (Figur 26). Det är visserligen möjligt att applicera mer än 120 g Al/m<sup>2</sup> vid ett behandlingstillfälle, men aluminiumlösningen ”åldras” vilket gör att den i teorin tappar i bindningsförmåga över tid. Därmed riskeras att aluminium över denna högsta rekommenderade dos (120 g/m<sup>2</sup>) tillsätts ”i onödan”, något som alltså skulle vara förknippat med en omotiverat hög kostnad. Vår rekommendation är istället att vid behov något decennium fram i tiden återupprepa aluminiumbehandlingen då den dos som nu föreslås är förbrukad.

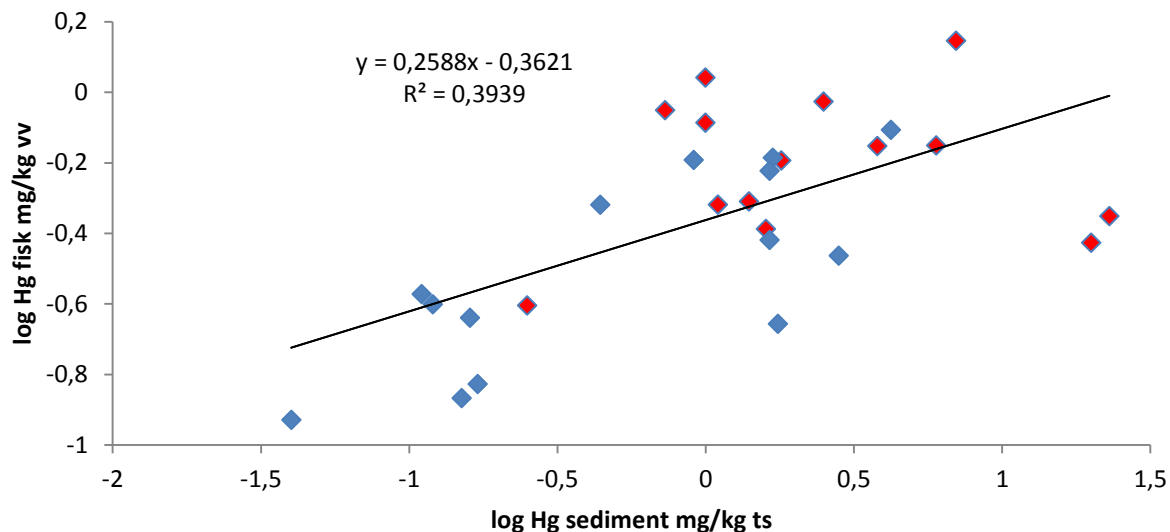
Figur 30. Korrelation mellan logaritmerade halter av kvicksilver i sediment och fisk från skogsindustrirecipientier (blå), data från Sandström et al., 2016) och vattenområden i Östra Svealand (röda), data från Karlsson & Elving (2009).

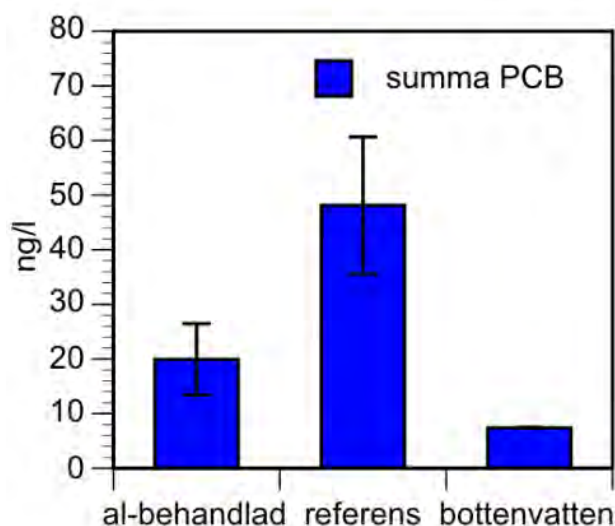
Figur 31. Koncentrationer av  $\Sigma$ PCB-7 i vatten ovan sediment som behandlats med aluminiumlösning buffrad med bottenvatten respektive enbart med bottenvatten (medelvärde  $\pm$  std). Som jämförelse visas halter i bottenvatten. Preliminära data från försök utförda 2016 av Naturvatten AB i samarbete med IVL på uppdrag av Upplands Väsby kommun. Data publiceras med tillstånd av Upplands Väsby kommun (kontaktperson Anna Åhr Evertson).

mot någon entydig effekt vare sig i negativ eller positiv bemärkelse. Uppgrumling av sediment medförde, föga förvånande, förhöjda halter av miljöstörande ämnen i vatten, men haltförhöjningen var mindre vid aluminiumtillsats än utan. Detta exemplifieras nedan för PCB (Figur 31). Mot bakgrund av resultat från experimentet är det rimligt att anta att en aluminiumbehandling medför minskad frisättning av miljöstörande ämnen från sediment till vattenmassa, förutsatt att åtgärden sker utan grumling. Så är också fallet, enligt utföraren Vattenresurs AB.

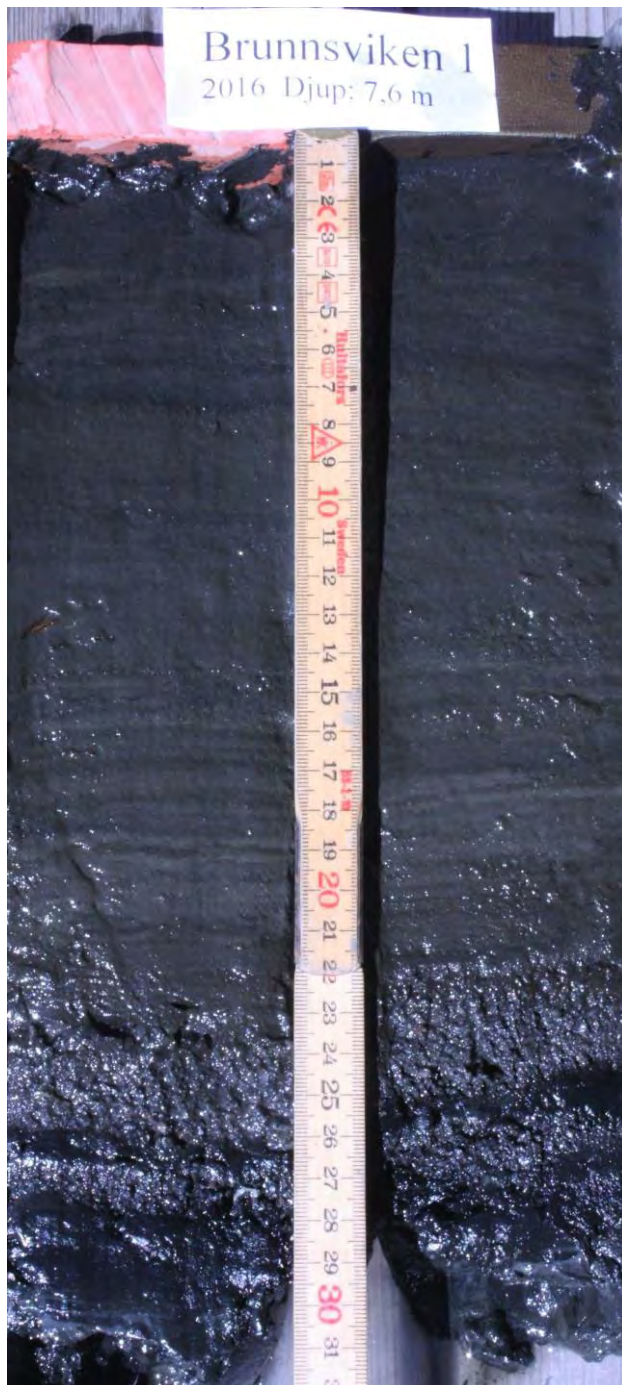
## Stn B2 Sediment

3 kärnor för porvatten, fosfor och dokumentation
