## Bottenfauna i Solna stad 2022

En undersökning av 1 lokal i Igelbäcken och 3 stationer med tillhörande litoraler i Ulvundasjön.

2022-11-30

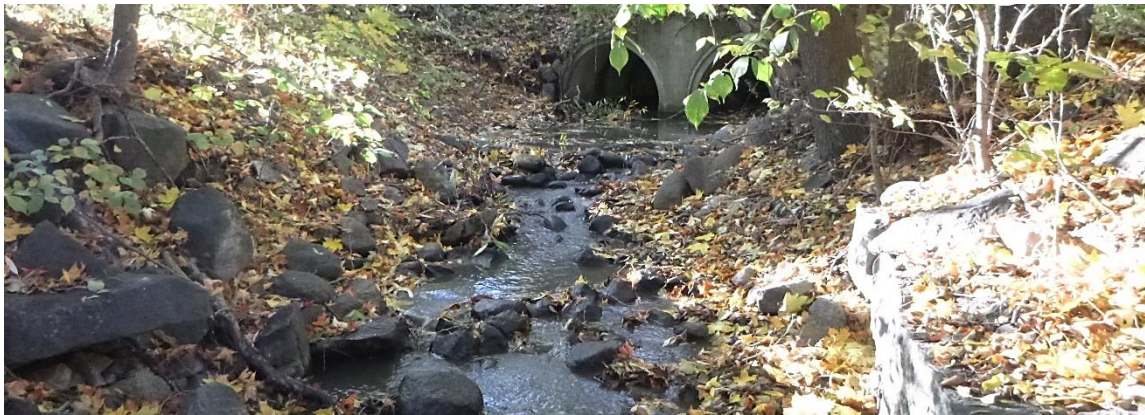
Figur 2. Provtagningslokalen Ulriksdal-Sörentorp i Igelbäcken.

Bottenfaunan på lokalen Ulriksdal-Sörentorp i Igelbäcken klassades med god status enligt ASPT-index och dålig status enligt DJ-index (Tabell 2). Lokalen präglades av ett mycket lågt flöde vid provtagningstillfället, vilket kan ha påverkat resultatet (Figur 2).

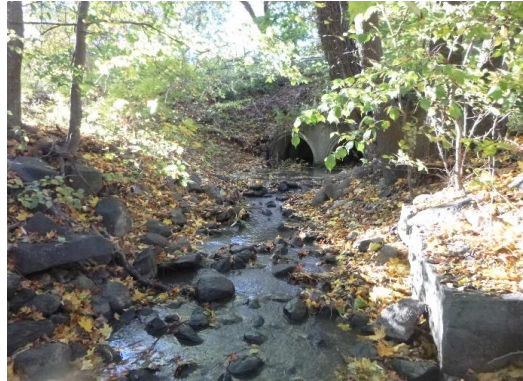
5-15m nedströms trumman

Bottenfaunan noterades i ett mycket lågt antal arter i låga tätheter. Bottenfaunans struktur dominerades av fjädermyggs-larver. Det låga artantalet och det mycket sparsamma antalet sländor kan vara en indikation på hydromorfologisk påverkan eller någon typ av föroreningspåverkan, dock ansågs underlaget för dåligt för att en sådan bedömning skulle göras. Vid provtagningsstillfället var vattennivån mycket låg och vattendraget har sannolikt varit mer eller mindre uttorkat, vilket är en bidragande orsak till den artfattiga bottenfaunan.

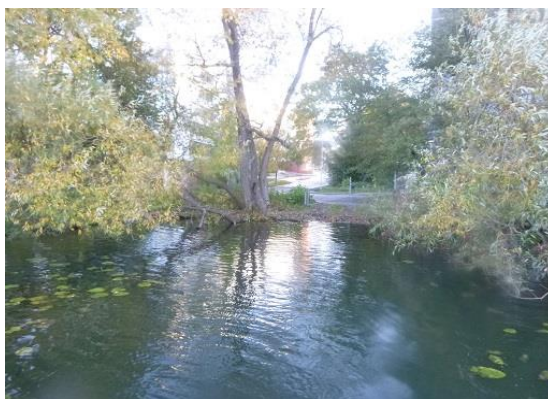
Vid båttramp

Bottenfaunan noterades i ett högt antal taxa i låga tätheter. Bottenfaunans struktur dominerades av detritusätare där majoriteten utgjordes av slamdagsländan *Caenis*. Resultatet vid årets undersökning liknade resultatet år 2019.

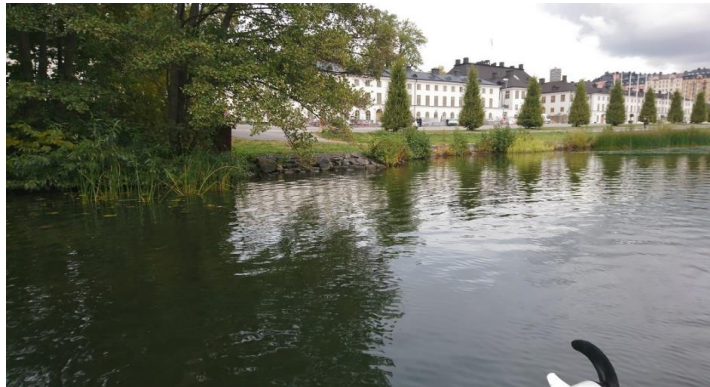
Från det röda staketet och längs muren

Bottenfaunan noterades i ett mycket högt artantal i måttliga tätheter. Bottenfaunans struktur dominerades av detritusätare där majoriteten utgjordes av slamdagsländan *Caenis*. Resultaten liknar de vid 2019 års undersökning.

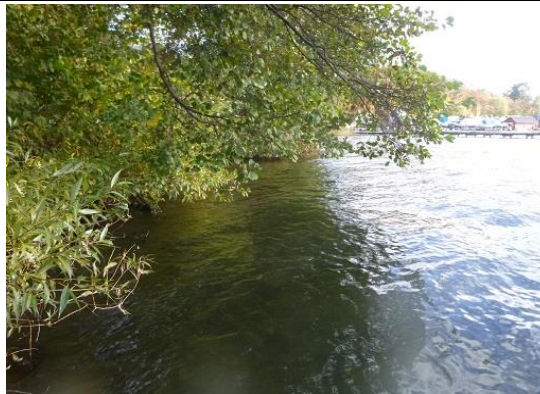
Längst ut och norr om pilen

Bottenfaunan noterades i ett måttligt högt artantal i måttliga tätheter. Bottenfaunans struktur dominerades av pungräkor och slamdagslåndan *Caenis*. Starkt försurningskänsliga och näringsämneskänsliga arter noterades och lokalen bedöms således inte vara påverkad av surhet eller näring. Årets resultat liknade resultaten från år 2019.
