# Grundvatten i Stockholm 2011-2012

Miljöförvaltningen  
2013

**Grundvatten i Stockholm 2011-2012**

November 2013

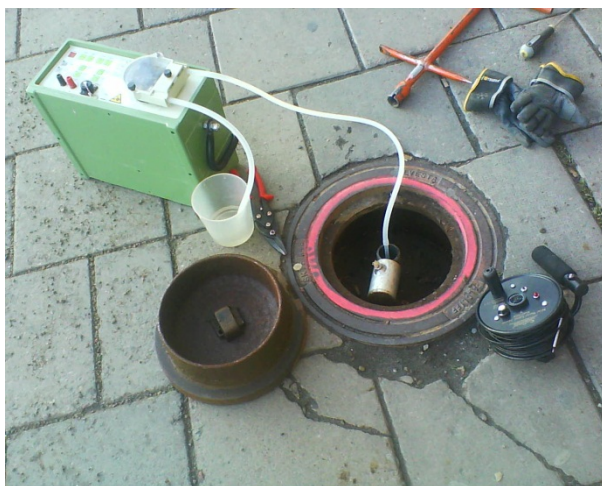
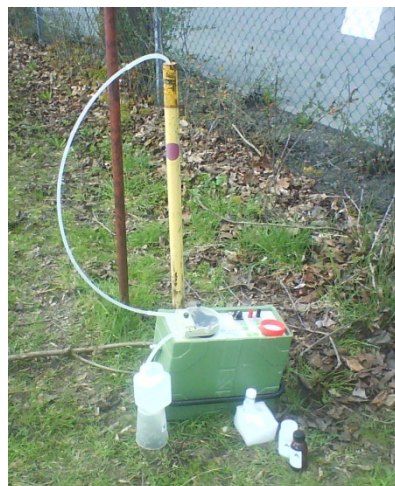
**Figur 2. Provtagningsutrustning för provtagningen i nivå-rör, i nivå-rör under däcksel (till vänster), i den vanligaste typen av nivå-rör (till höger) och i miljörör (nedan).**

En peristaltisk pump (se Figur 2) användes vid provtagningen i nivå-rören, och silikonslang (ny för varje prov) användes för att koppla på befintlig slang i röret. Där det fanns behov av förlängd slang användes även en fastare av polyeten. För miljörören av större diameter användes en sänkpump. För provtagningen i källa, brunn och bäck togs prov direkt i provtagningsflaska. Minst tre rörvolymmer omsattes alltid innan provtagning i rör. Innan provtagning
