Kiselalger i tre av Stockholms vattendrag 2020

En undersökning av sex lokaler

Projektnummer: 4038

Uppdragsgivare: Stockholms stad, Fleminggatan 4, Stockholm

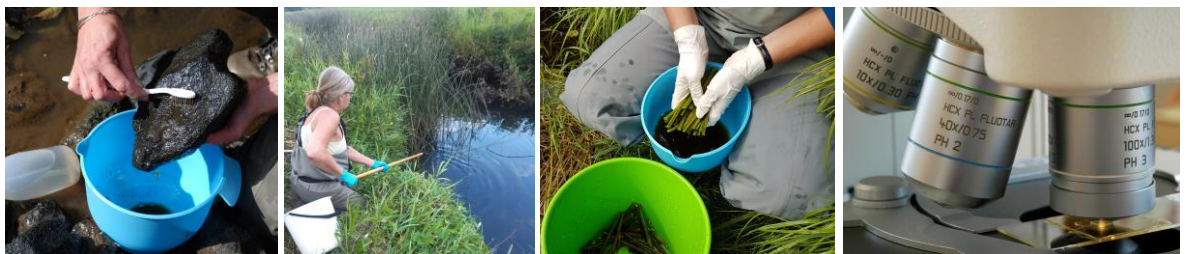
Figur 1. Provtagning av kiselalger görs i första hand från sten genom att påväxten borstas av. Om inte stenar finns eller om det t.ex. är för djupt, kan prov även tas från vattenväxter genom att växtdelar som befunnit sig väl under vattnet skakas, eller "tvättas" av. Kiselalgsskalen prepareras fram och fixeras på objektglas. Kiselalgsanalys görs i ljusmikroskop i 1000 gångers förstoring med oljeimmersionsobjektiv. Mikroskopet ska helst vara utrustat med interferenskontrast, vilket gör att man kan se mycket små former tydligare än med andra tekniker.

Kiselalgsanalys i ljusmikroskop (Figur 1) utfördes av Iréne Sundberg, Medins Havs- och Vattenkonsulter AB, enligt metod SS-EN 14407 (SIS 2014b) och Handledning för miljöövervakning, undersökningstyp ”Påväxt i sjöar och vattendrag – kiselalgsanalys” (Havs- och Vattenmyndigheten 2016). Minst 400 kiselalgsskal räknades i varje prov. Fullständiga artlistor finns i Bilaga 2.

Metoden innebär i korthet att minst fem stenar borstas av med en ren tandborste och påväxtmaterialet sköljs ner i en behållare (Figur 1). Stenarna insamlas längs en provtagningssträcka som är representativ för lokalen med avseende på bottensubstrat, vegetation, vattendjup, vattenhastighet och beskuggning. Proven fixeras med etanol. Om det är för djupt för att vada eller om det inte finns stenar kan prov tas från vattenväxter (Figur 1).

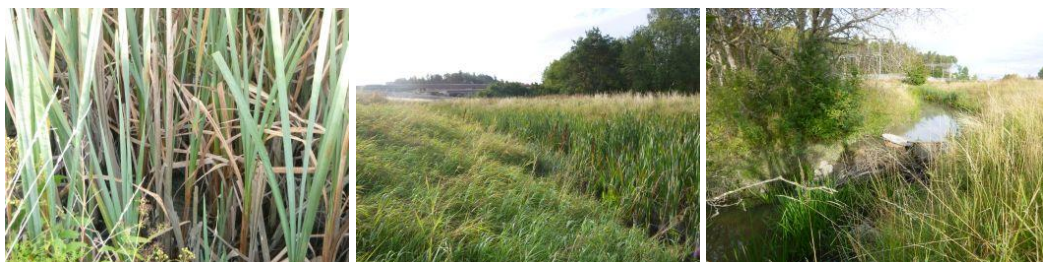
Figur 3. Bällstaån vid Vålberga. Första bilden visar en översikt och karaktären på vattendraget uppströms Bergslagsvägen. Andra bilden visar hur vattendraget såg ut vid ursprungslokalen och den sista bilden visar bäverdämnet strax uppströms där proverna togs 2020.

Lokalen vid Vålberga flyttades något längre uppströms på grund av att bäver dämt upp i vattendraget och det var nästan torrt vid ursprungsloklen. Provkunde istället tas strax nedströms bäverdämnet där vattnet rann på lite och lätt att gå ner i vattendraget (uppströms var det svårare). Bällstaån, uppströms Bergslagsvägen är mer eller mindre igenväxt hela vägen och förhållandena likartade, så lokalerna kan anses jämförbara (Figur 3).

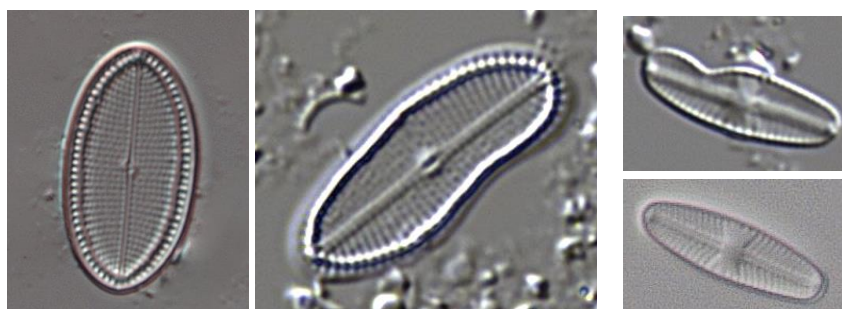
Figur 5. Exempel på missbildade kiselalgs skal som observerades i Bällstaån. Bildparet t.v. visar skal av *Cocconeis placentula* med normal respektive onormal form. Bildparet t.h. visar *Eolimna minima* där det övre skalet har onormal form, medan det undre har normal form.

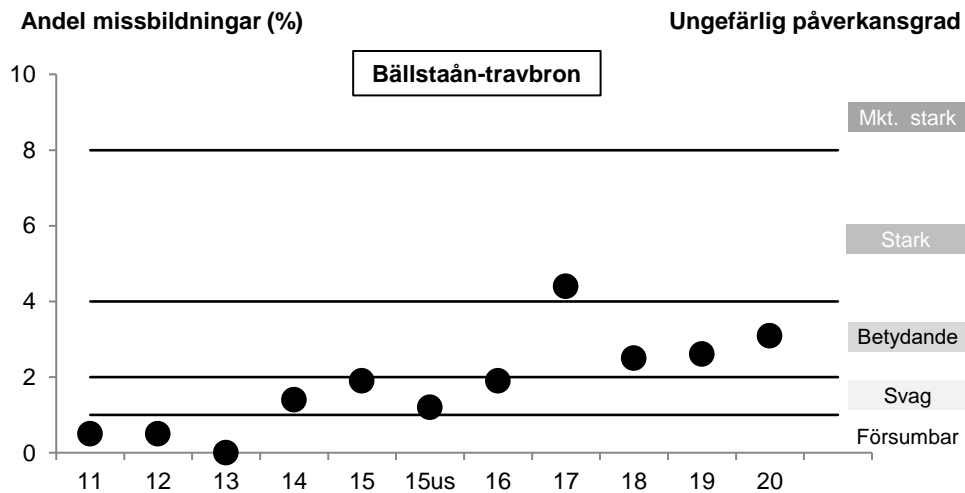
Figur 8. Missbildningsfrekvens och ungefärlig påverkansgrad på lokalen vid travbron i Bällstaån 2011-2020. Linjerna visar gränserna mellan påverkansgraderna.

Ingen av lokalerna har genom åren haft så pass låga värden på varken antalet räknade taxa eller diversitet att de föranlett någon riskflaggning av bedömningarna. Däremot har andelen missbildningar något, eller flera år varit förhöjd på alla lokaler utom Igelbäcken – Eggeby. Bällstaån – travbron utmärker sig särskilt genom att missbildningsfrekvensen varit förhöjd varje år de senaste sju åren och visat en ungefärlig påverkan på svag till stark (Figur 8).

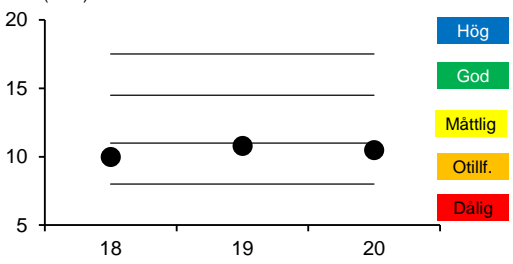
Jämförelse med tidigare undersökningar									
Treårsmedelvärdet									
År	IPS	Status	TDI	Påverkan	%PT	Påverkan	Statusklass	ACID	Surhetsklass
18-20	10,4	otillfreds.	85,9	stark/mkt. stark	38,9	stark	Otillfreds.	8,35	Alkaliskt
IPS (1-20)

Kommentar jämförelse med tidigare undersökningar									
Bällstaån-Vålberga undersöktes även 2018 och 2019 och visade då samma resultat som 2020, dvs. otillfredsställande status och alkaliska förhållanden. Stödparametrarna TDI och %PT har visat stark/mycket stark påverkan av näringsämnen och lättnedbrytbar organisk förorening alla tre åren. Andelen missbildningar var dock lägre (mindre än 1 %) 2018 och 2019, vilket innebär att endast försumbar påverkan av miljögifter kunde påvisas med kiselalgsanalysen då.									
Medins Havs- och Vattenkonsulter AB, Ackrediteringsnummer (SWEDAC) 1646
