# Igelbäcken

## Lokalt åtgärdsprogram

**Diarienummer:** MHN/2021:36

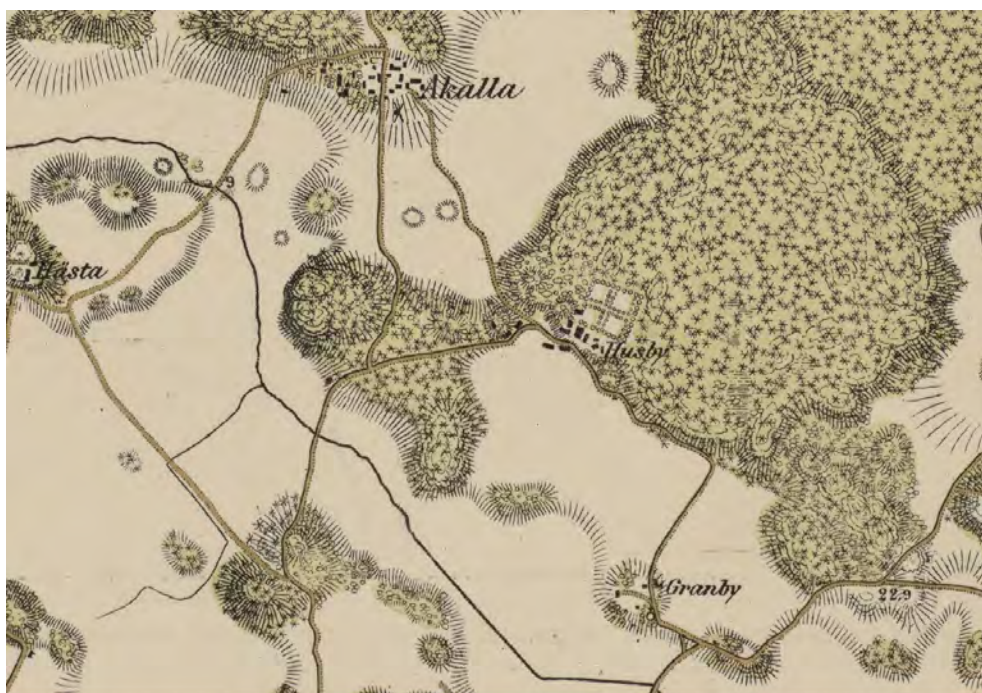
**Figur 7.** Igelbäcken runt år 1861. Då har bäcken börjat rätats ut för att ge plats till odlingar och för att avvattna marken.  
**Foto:** Stadsarkivet.
